Control de calidad de los procesos constructivos de los cuartos limpios del Proyecto Edwards.

This professional practice was made on the Edwards project in La Lima de Cartago. The main objective was to perform a quality control, focused on the follow-up of the technical specifications, the construction of the cleanrooms, the epoxy floors and the control of the construction sequence of the cleanrooms.

ALLISON JIMÉNEZ MÉNDEZ

Julio del 2018

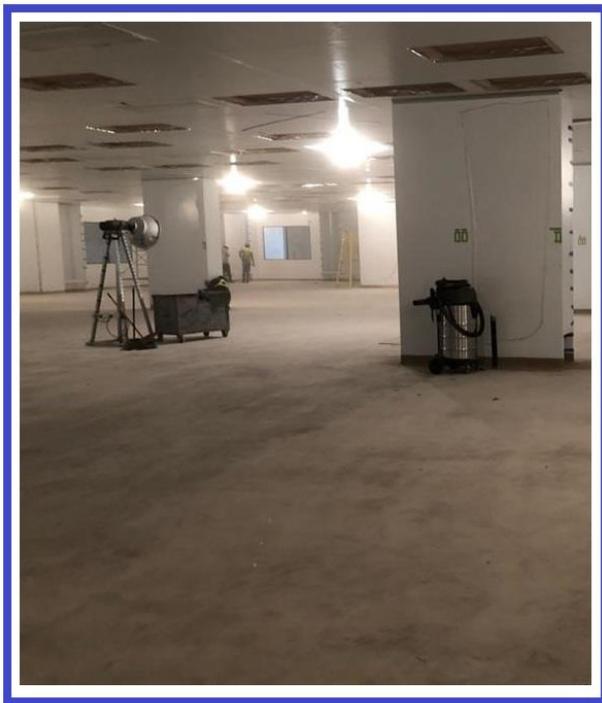
Figura 13. Ondulaciones en el acabado posterior al pulido del mortero

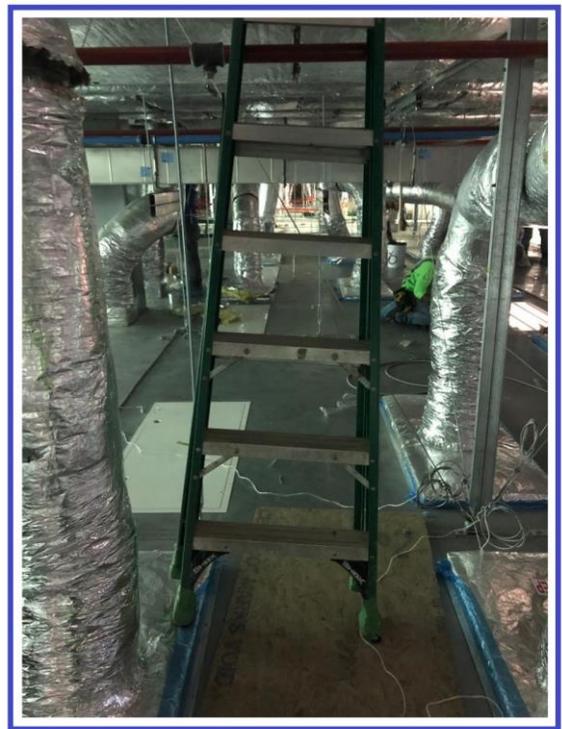
Figura 14. Daño del filtro HEPA al poner escalera encima.

La constante supervisión que se realizó para controlar la calidad de los cuartos limpios permitió que se pudiera detectar a tiempo el daño de un filtro HEPA al colocarse una escalera encima de este, como se muestra en la Figura 14.

Este daño produjo que se dañaran dos paneles de cielo y un filtro HEPA, pero la detección a tiempo permitió evitar un accidente laboral, pues los filtros no tienen capacidad de soportar el peso de un trabajador.

Para evitar más daños se procedió a cubrir toda la superficie del cielo caminable con láminas de fibrán, lo cual ayudó a reducir los daños en la superficie.

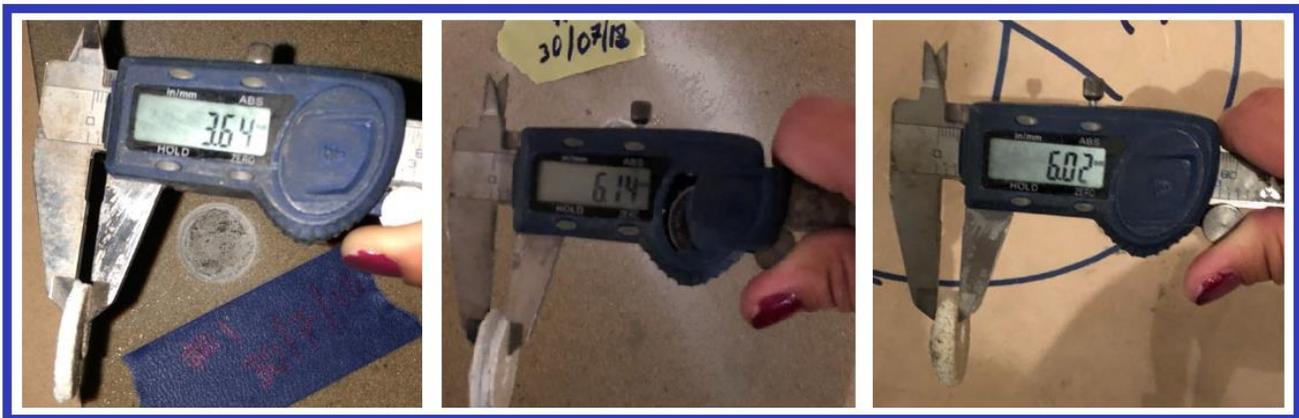
Zona 1	
Punto	Espesor núcleo
1	3,64
2	4,29
3	4,69
4	6,02
5	4,83
6	6,23
7	6,14
8	6,11
9	4,15
10	5,4
11	9,48
12	4,17

Figura 25. Evidencia fotográfica de la extracción de núcleos de mortero de la zona 1.

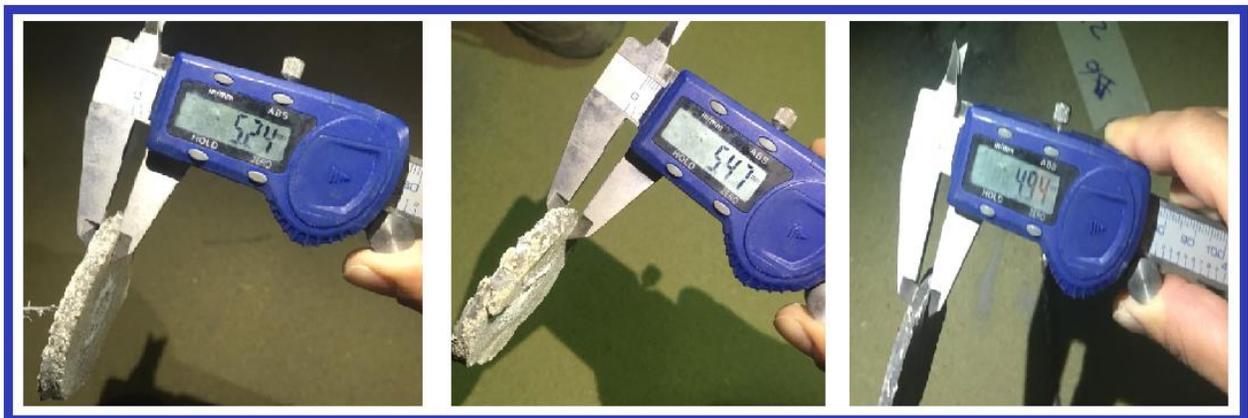
Zona 5	
Punto	Espesor núcleo (mm)
1	5,15
2	5,53
3	6,94
4	5,75
5	6,01
6	4,94
7	5,47
8	5,73
9	4,56
10	5,24
11	5,07
12	7,02
13	4,42
14	5,35
15	6,09
16	7,22
17	5,14
18	6,78
19	6,42
20	5,04
21	5,01
22	3,49

Figura 33. Evidencia fotográfica de la extracción de núcleos de mortero de la zona.

En la zona 5 también se tuvieron deficiencias en el espesor del mortero de uno de los cuartos, como se muestra en el Cuadro 6, por lo que también se tuvo que hacer reparaciones.

Las reparaciones en el espesor del mortero implicaron pulir el mortero colocado, aspirarlo, colocar una nueva capa y extraer nuevamente núcleos para corroborar que, efectivamente, se cumplía con las especificaciones técnicas.

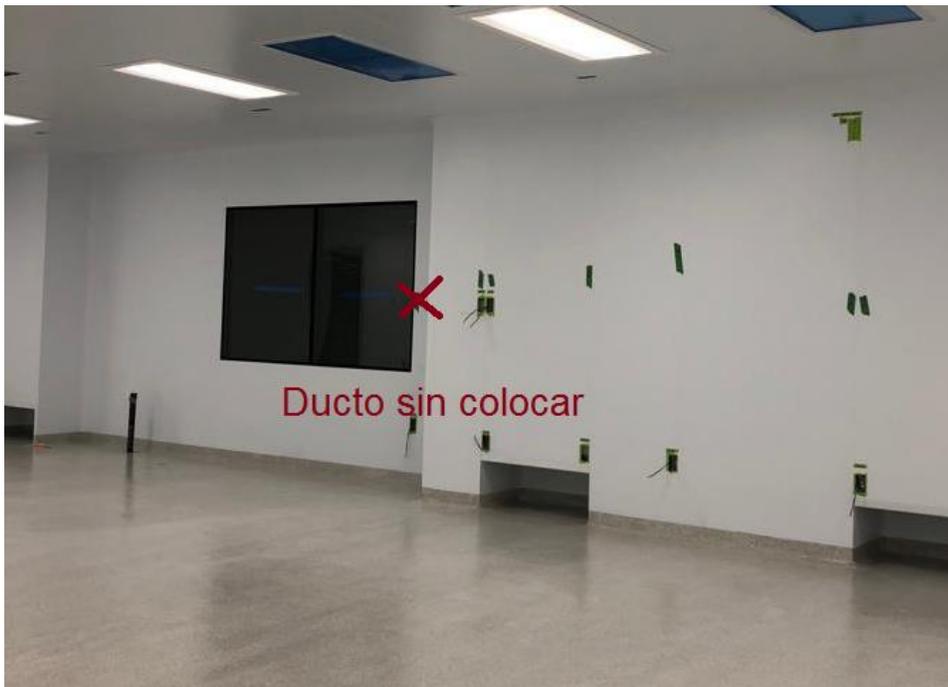
Figura 37. Ducto sin colocar en la Zona 1.

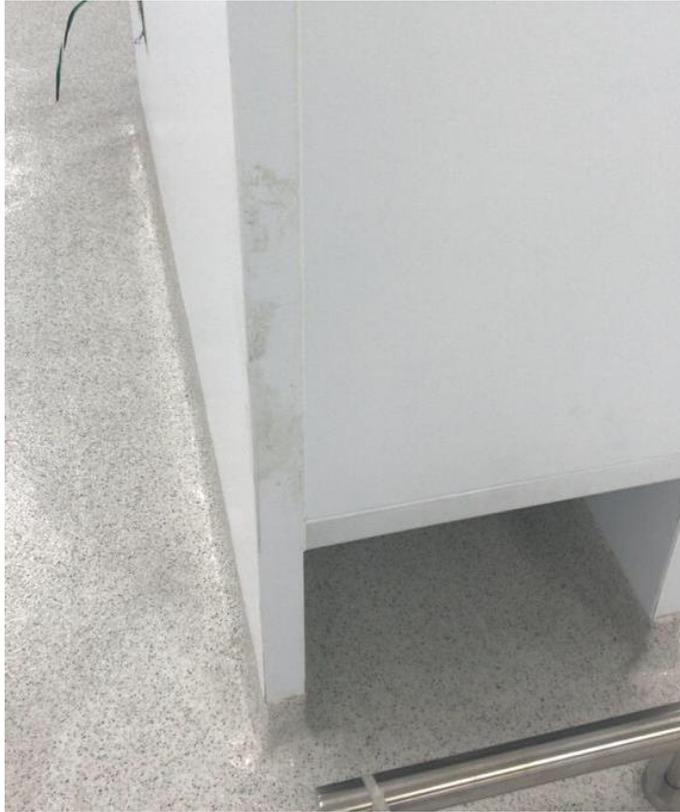
El proceso de verificación realizado por medio de las listas de puntos críticos de control, expuso que una de las deficiencias en la calidad más recurrentes observadas en todas las zonas fue que gran cantidad de los paneles se dañaron porque se mancharon de los productos utilizados en la colocación del acabado del piso epóxico.

El contratista Stonhard utilizó sin autorización espátulas metálicas que dañaron los paneles. Por lo que la calidad del acabado del piso fue deficiente ya que, al realizar su trabajo, se dañaron algunos paneles, por lo que se tuvo que realizar reparaciones con implicaciones de inversión de tiempo, lo cual generó diversos costos económicos.

Figura 38. Paneles de los cuartos limpios manchados por el acabado epóxico.

- Los paneles de PVC son frágiles por lo que se debe usar protección al trabajar con ellos, desde el momento en que se instalan para evitar daños.
- Al realizar un piso con acabado epóxico se recomienda proteger una altura mínima de un metro en las paredes o paneles que se encuentre en el sitio de trabajo.

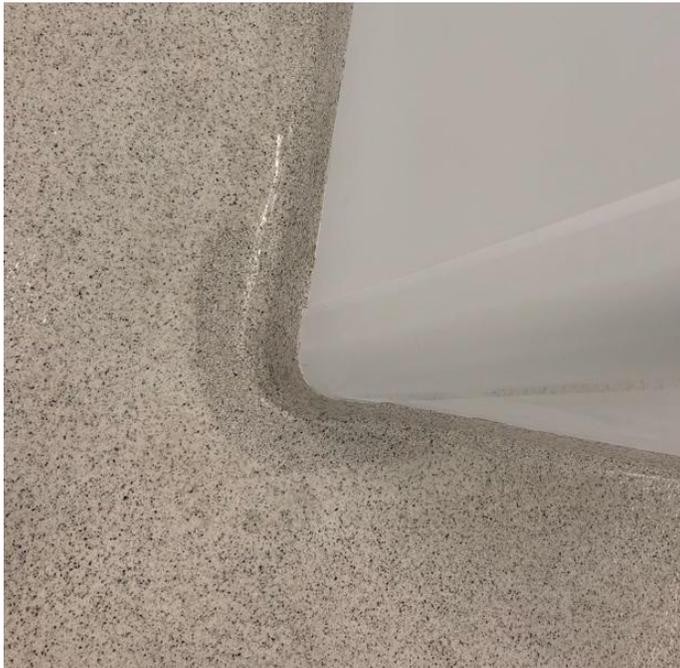
Figura 39. Cambios de color en las reparaciones del acabado epóxico.

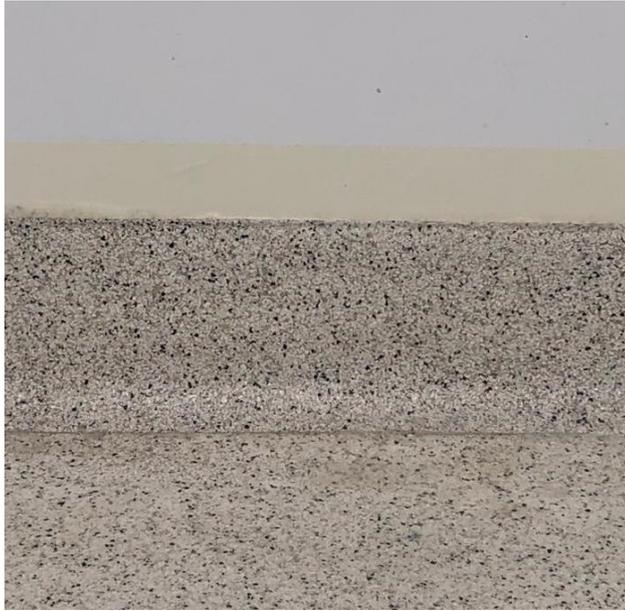
Figura 40. Cambios de color en las reparaciones del acabado epóxico.

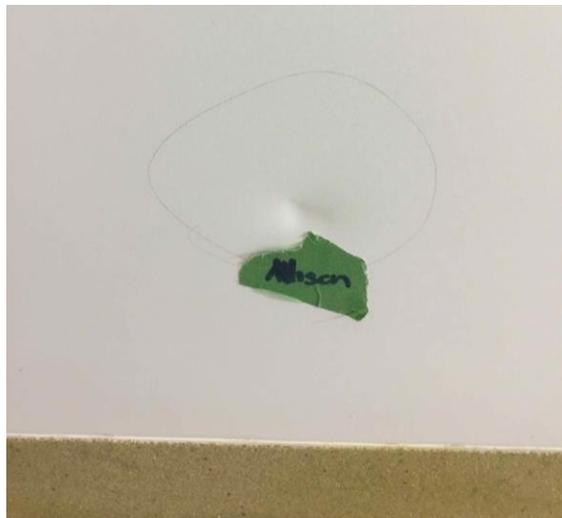
Figura 43. Golpe en los paneles de cerramiento de los cuartos limpios.

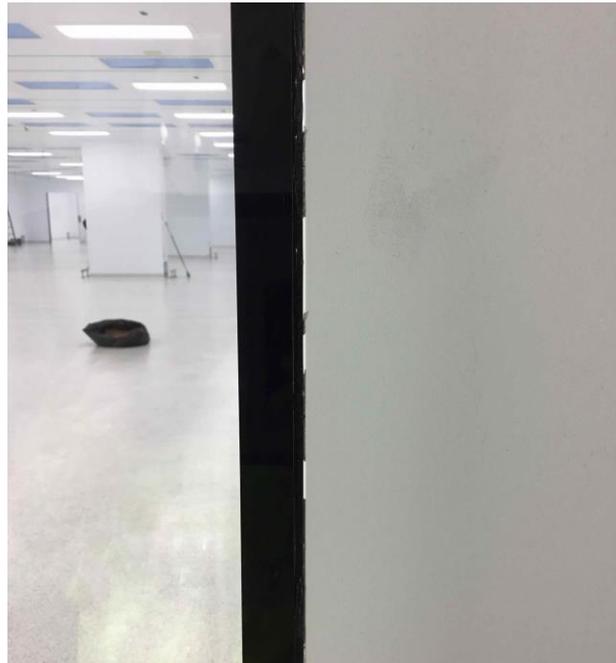
Figura 44. Deficiencias en el acabado del silicón de las ventanas.

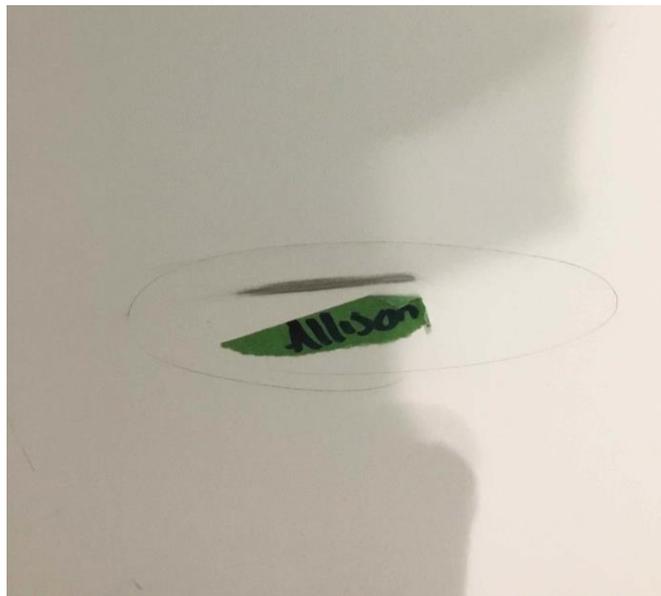
Figura 45. Rayón en uno de los paneles de cerramiento de la Zona 1.

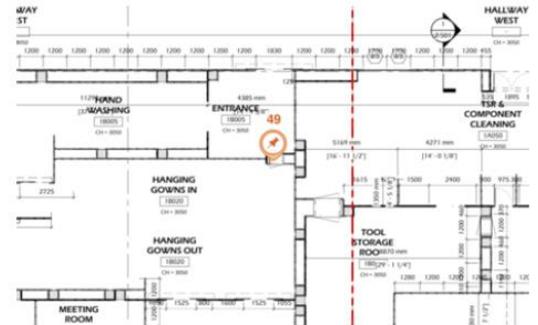
#56: Reparar cielo

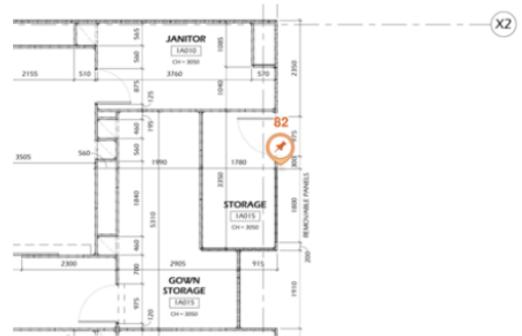
Manchas en panel

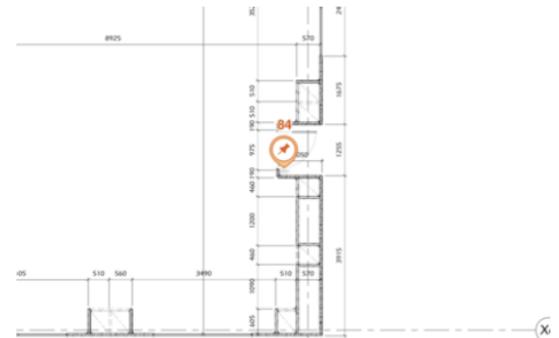
Golpe

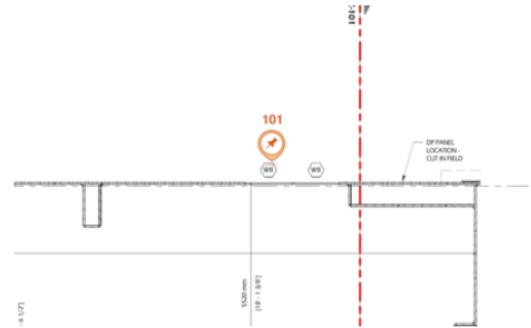
Rayones

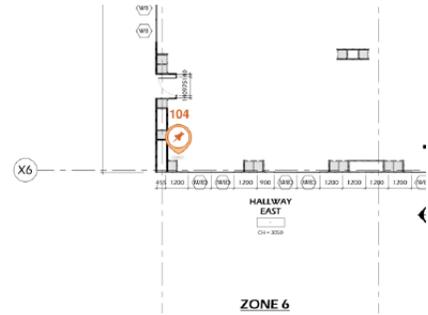
Exceso sellador y limpieza

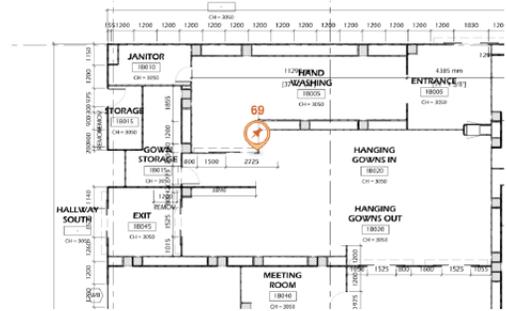
Falta sello

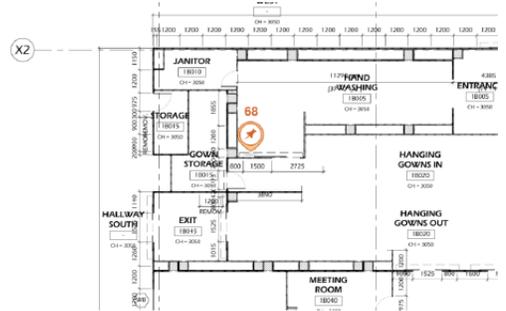
Exceso sellador y grumos en la superficie

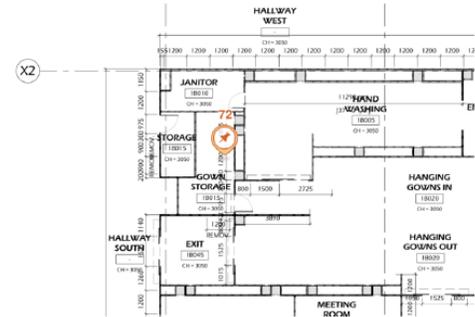
Falta sello y detalle de curva
