Guía para la evaluación de daños en edificaciones después de un sismo en Costa Rica

Proyecto final de graduación para optar por el grado de  
Licenciatura en Ingeniería en Construcción

Katalina Sanabria Meneses

Cartago, Marzo 2019

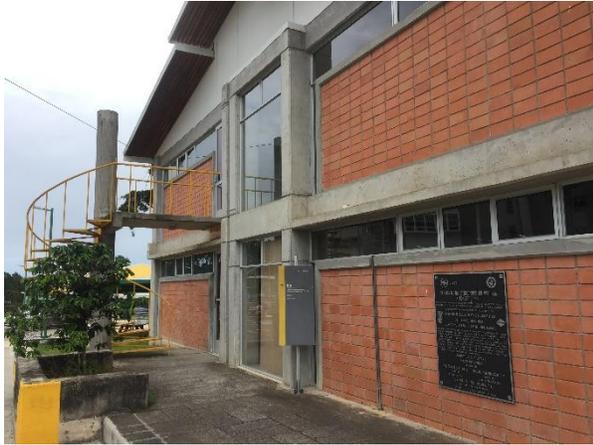
**Figura 38.** Entrada principal del edificio CIVCO

<b>CUADRO 6. DAÑOS EN LA FACHADA DEL EDIFICIO CIVCO</b>	
<b>Pared</b>	<b>Descripción del daño</b>
Frontal	Grietas menores a 0,1 mm con inclinaciones de 30° aprox. Grietas a 45° entre 0,1 y 0,3 mm.
Lateral derecho	Grietas 0,5 mm a 30° de inclinación. Leves desprendimientos de concreto en columnas.
Lateral izquierdo	Grietas entre 0,1 y 0,2 mm. Columna con varilla expuesta. Separación y desplazamiento de la tubería bajante.
Posterior	Grietas de entre 1,4 y 2,0 mm. Cimentación expuesta.

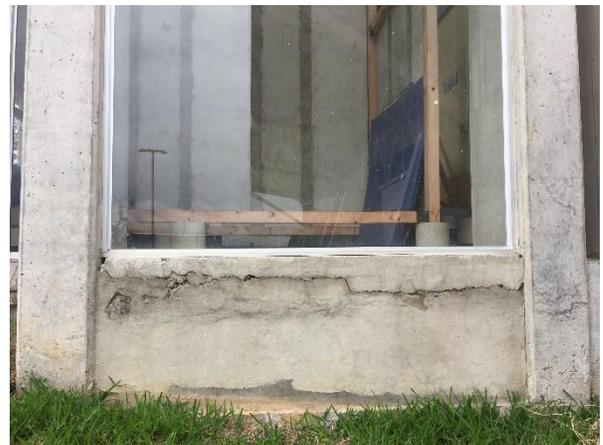
**Figura 42.** Agrietamiento en muro exterior del lado posterior del edificio CIVCO

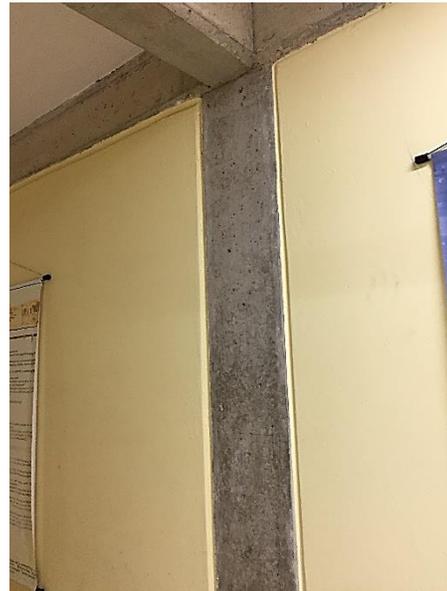
Figura 46. Columna del primer nivel

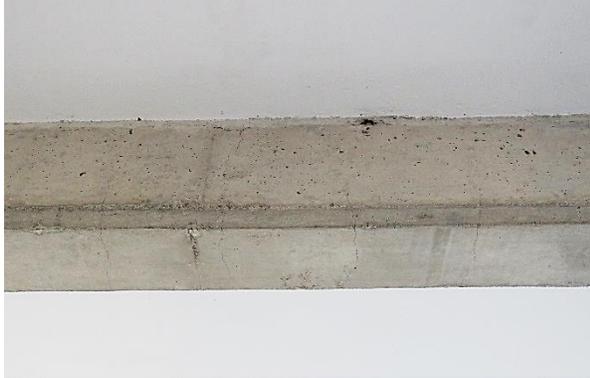
**Figura 47.** Modo de agrietamiento leve en vigas del primer nivel

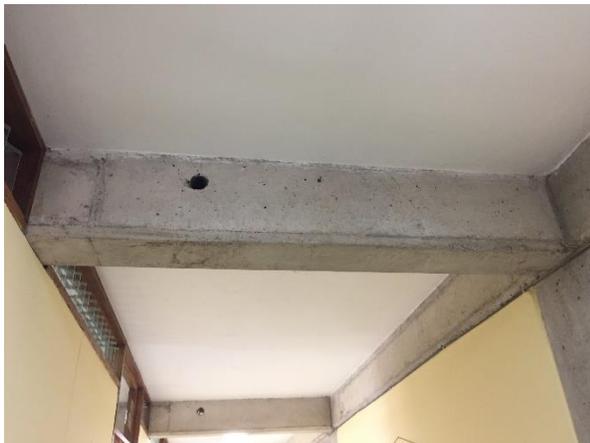
**Figura 48.** Modo de agrietamiento en vigas del primer nivel

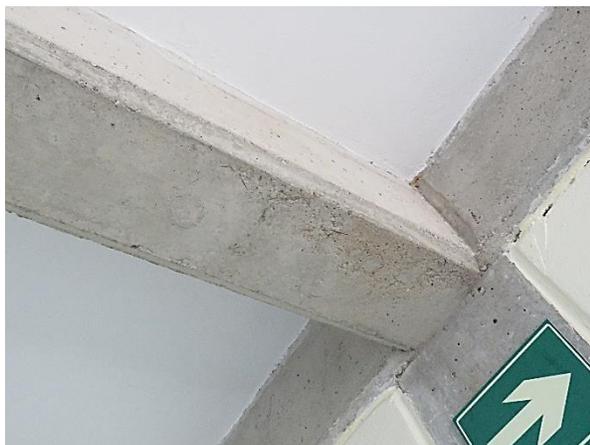
**Figura 49.** Unión viga-columna

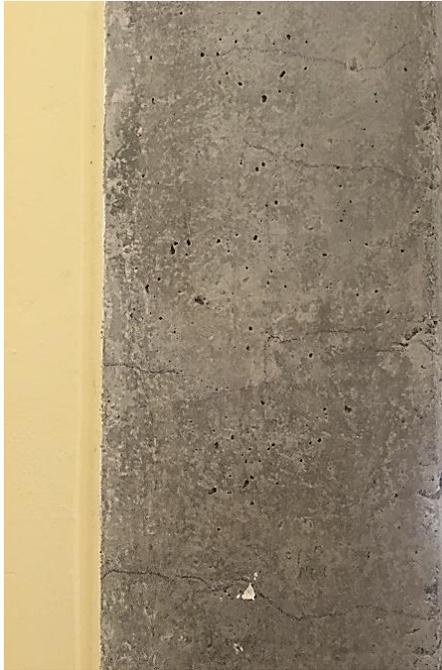
**Figura 50.** Grietas en columnas del segundo piso

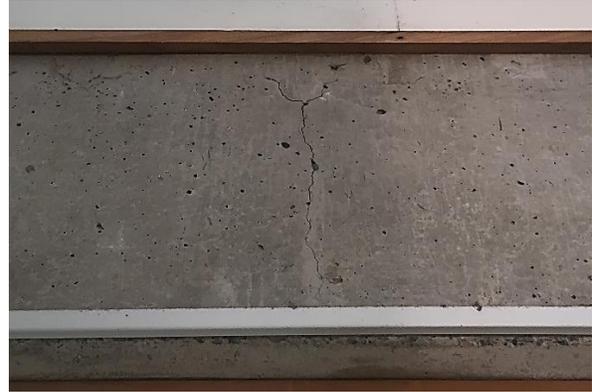
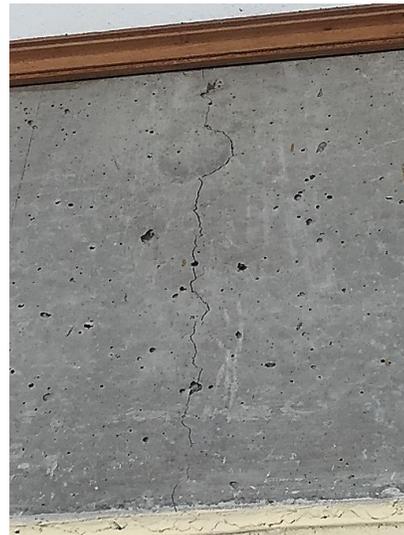
**Figura 52.** Grietas en vigas del segundo piso

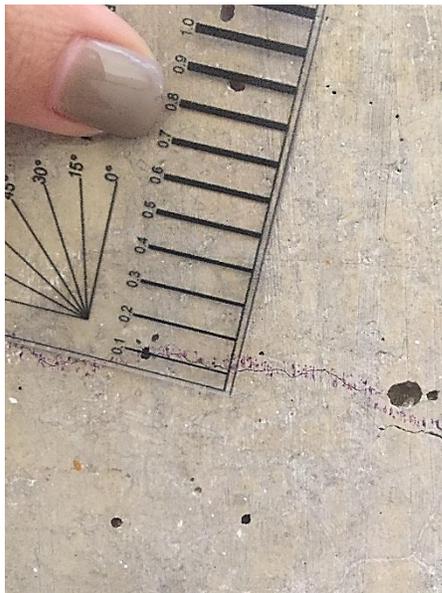
**Figura 51.** Ancho de grieta en columnas

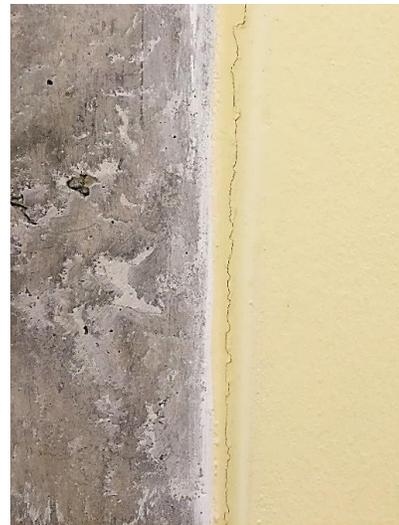
**Figura 53.** Unión columna-muro

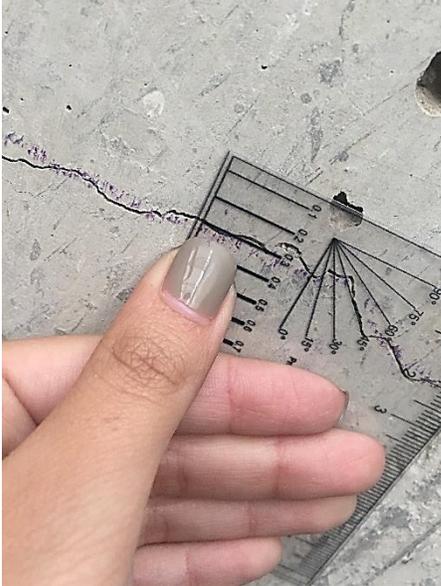
Figura 55. Grietas en muro del eje CD y eje 10

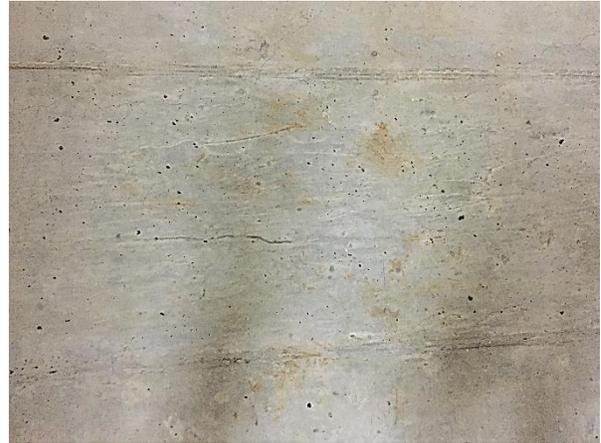
Figura 58. Signos de corrosión en muro del eje C

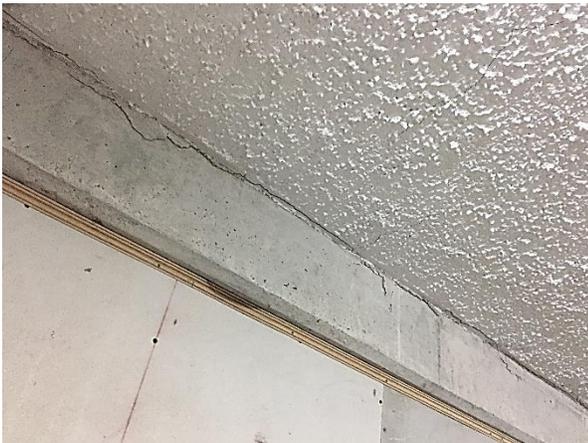
Figura 56. Agrietamiento en unión viga-entrepiso

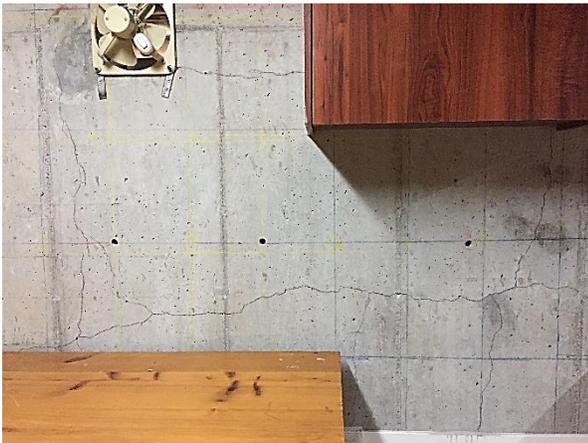
Figura 57. Grietas en muro del eje AB y eje 1

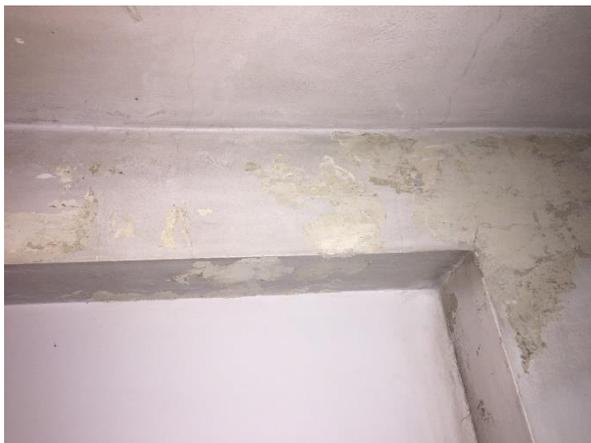
**Figura 60.** Deterioro en vigas y columnas en la zona de escaleras
