Instituto Tecnológico de Costa Rica

*PROPUESTA DE RECICLAJE DE LAS ESTRUCTURAS
QUE CONFORMAN EL ANTIGUO BENEFICIO
MIRAMONTES DECLARADO PATRIMONIO HISTÓRICO
- ARQUITECTÓNICO A UN NUEVO USO*

Viviana Yock Corrales

JUNIO 2008

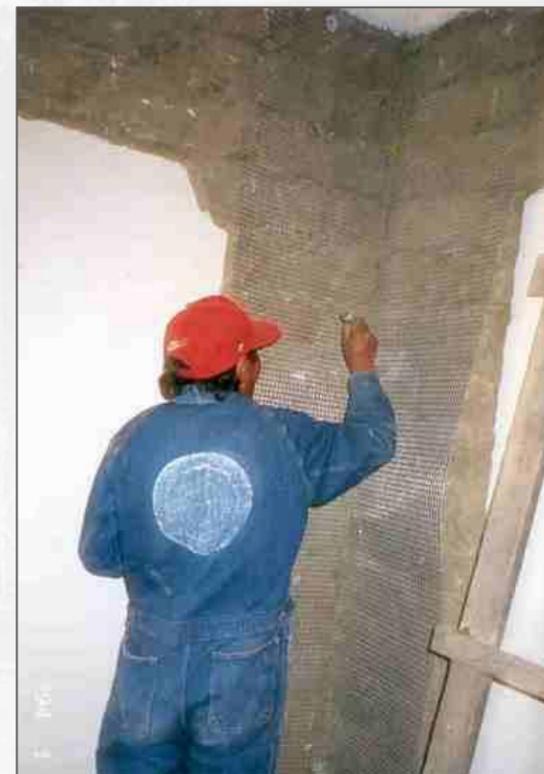
Las construcciones en adobe son susceptibles a deterioros por mala construcción (cimentación, distribución de muros, materiales inadecuados, etc.), por afectación a la humedad, vientos, presencia vegetal, ataques de animales o intervenciones incorrectas. Esta última causa de deterioro es la que se presenta en la mayor parte del muro.

Imagen 56. Restauración de adobe

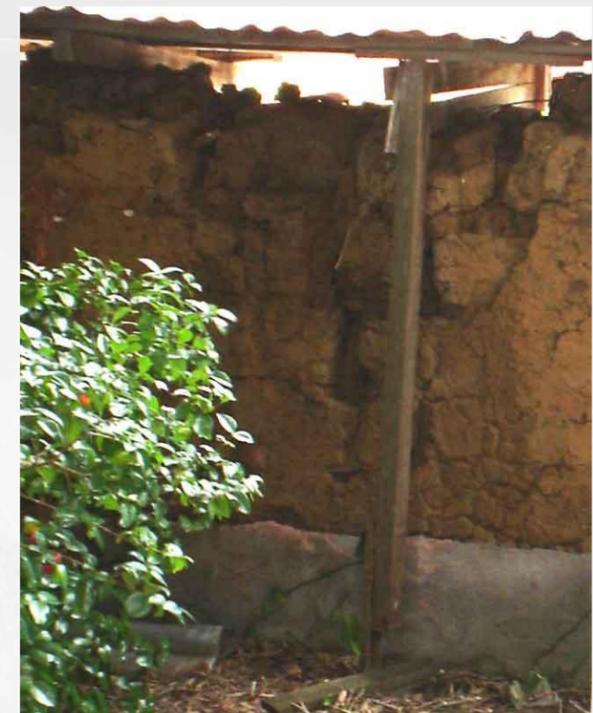
Fotografía 52. Sección del muro colapsado

Estas intervenciones se han realizado con el fin de “reparar” grietas y partes del muro a punto de colapsar. Las “reparaciones” se han ido realizando en concreto pringado en sitio sobre el muro de adobe para dar “ solidez y rigidez” a la estructura pero sin éxito. Por el contrario esto ha provocado que el muro no soporte el peso del concreto, agravando el problema en lugar de solucionarlo.(Ver fotografía 50), colapsándose partes del muro después de agregado el repello.

Dentro de los criterios de intervención se menciona la importancia de que las reparaciones o restauraciones se realicen en la medida de lo posible con las mismas técnicas constructivas y materiales iguales o similares. En el caso del adobe el material permite una reconstrucción completa reciclando el material antiguo con nuevos agregados que ayudan a amalgamar un poco mas el adobe y así prevenir futuros derrumbes. Para evitar estos derrumbes es necesario reconstruir los techos de teja, con el fin de evitar que la lluvia y el viento lave la superficie del muro y se produzcan colapsos en el centro de los mismos. Se tiene que tomar en cuenta que las causas del deterioro en general en este tipo de edificaciones se dan por la mala construcción de su cimentación, distribución de muros, estructura portante o material inadecuado.

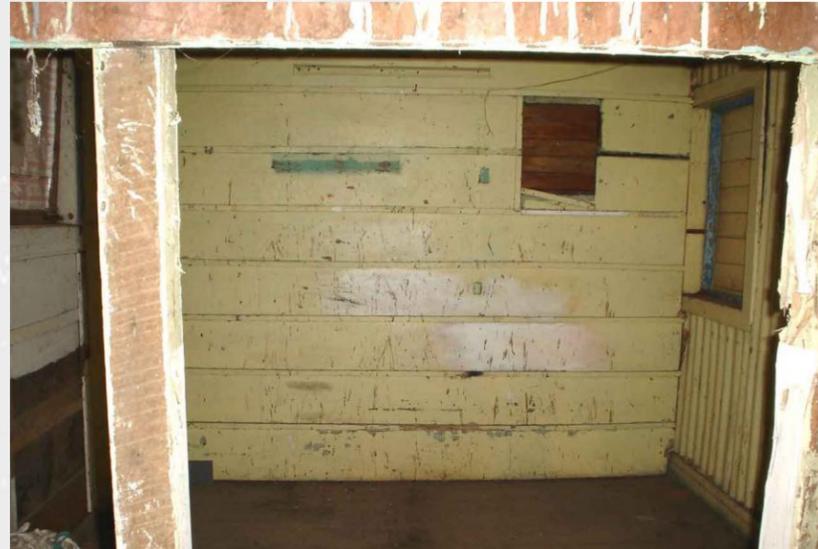
Fotografía 53. Vista interna del galerón

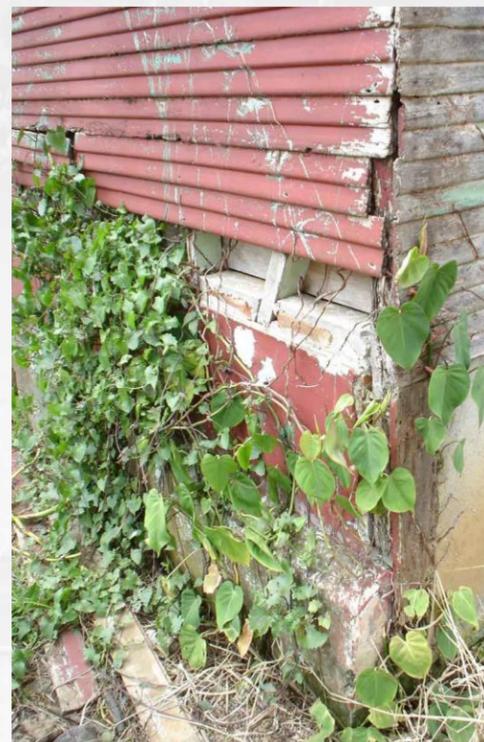
La vegetación es una causa importante en el deterioro y desprendimiento de las piezas de maderas afectadas por elementos vegetales como las enredaderas. Al no dársele mantenimiento a las zonas con vegetación éstas invaden las construcciones, provocando en algunos casos el desprendimiento total de una pieza de madera.

Fotografía 60. Paredes de madera afectadas por la vegetación.

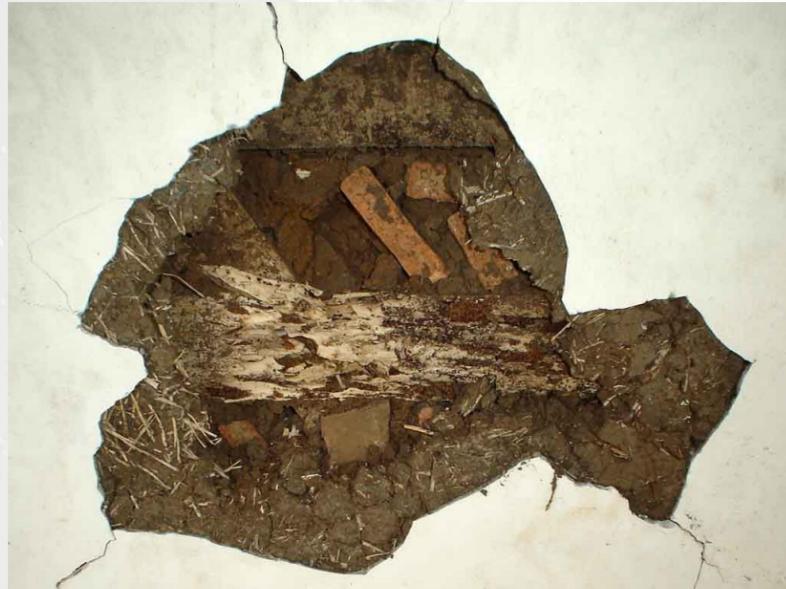
Sin embargo una de las razones que más ha afectado el estado de conservación de dicha vivienda se relaciona con las intervenciones inadecuadas (Ver fotografía 63) y la mala construcción en cuanto a cimientos se refiere, ya que estos han ido cediendo con el tiempo. Los repellos mal logrados han provocado en la mayoría de los casos el desprendimiento del barro. Al igual que con el muro de adobe, los repellos fueron realizados con *bondex* o concreto.

Fotografía 63. Pared de bahareque afectada por desprendimiento
