Inventario, evaluación y priorización de intervención de 10 puentes del distrito de Tucurrique

HILARY RIVERA RODRÍGUEZ

ABRIL, 2020

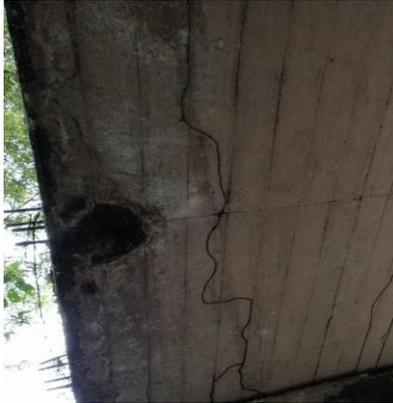
Se observaron pequeñas manchas blancas en la superficie de concreto.

Figura 50. Presencia de humedad en losa

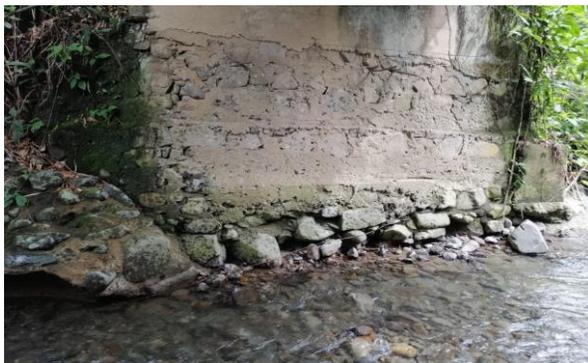
Se observa socavación que se extiende a la fundación.

Figura 51. Socavación en Bastión 1.

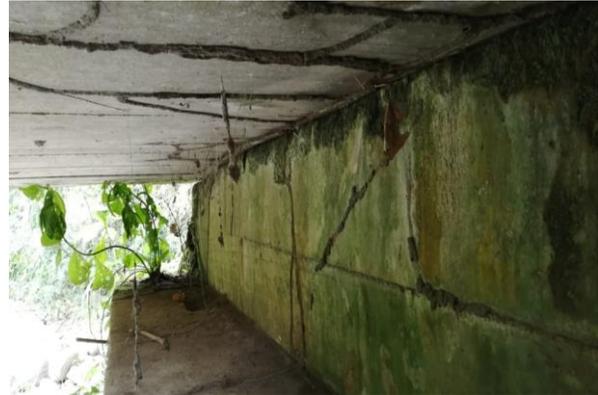
Se observan pequeñas manchas blancas en la superficie de concreto.

Figura 55. Eflorescencia en viga cabezal.

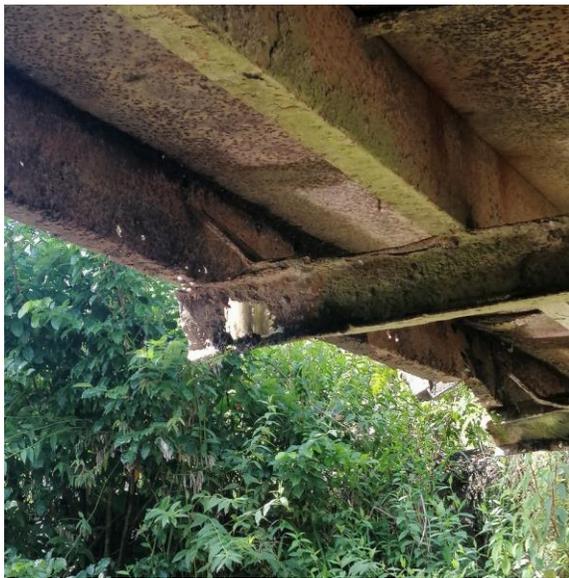
Más del 50% de los elementos de la viga diafragma se encuentran cubiertos de oxidación y algunas partes de los elementos se han perdido por la corrosión.

Figura 57. Oxidación y corrosión en viga diafragma.

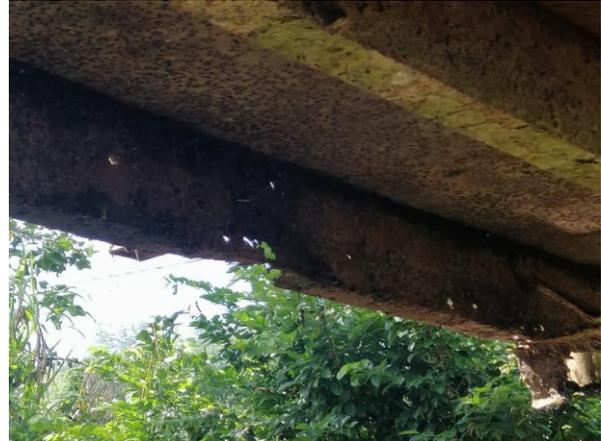
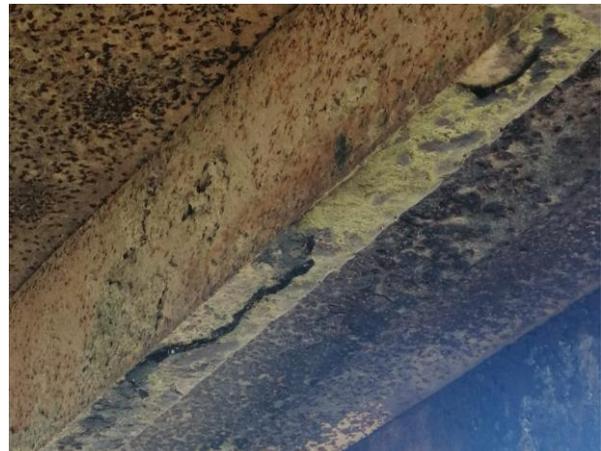
Más del 50% de los elementos de la viga principal se encuentran cubiertos de oxidación y algunas partes de los elementos se han perdido por la corrosión.

Figura 58. Oxidación y corrosión en viga principal.

Figura 59. Oxidación y corrosión en viga principal.

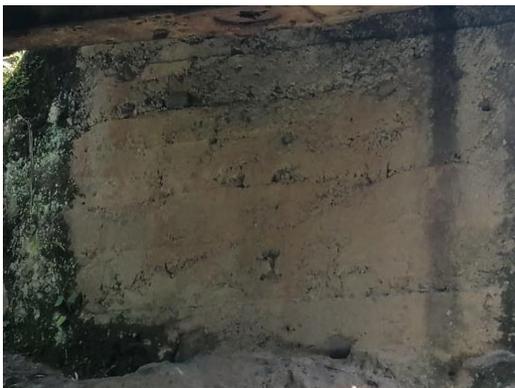
Se observaron muchos nidos de piedra en muchos sitios.

Figura 61. Nidos de Piedra en Bastión 2.

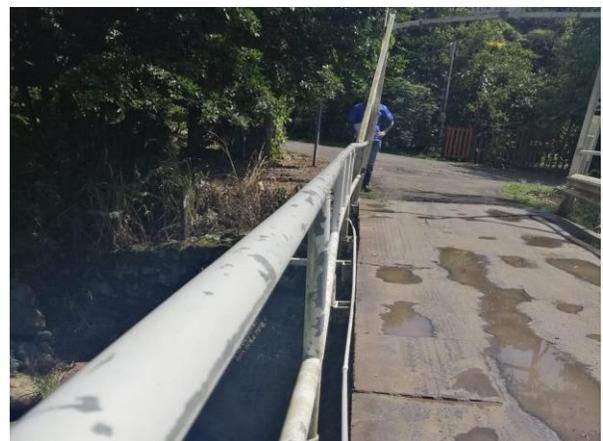
Se observan deformaciones menores a 5 cm en las barandas.

Figura 63. Deformación de baranda.

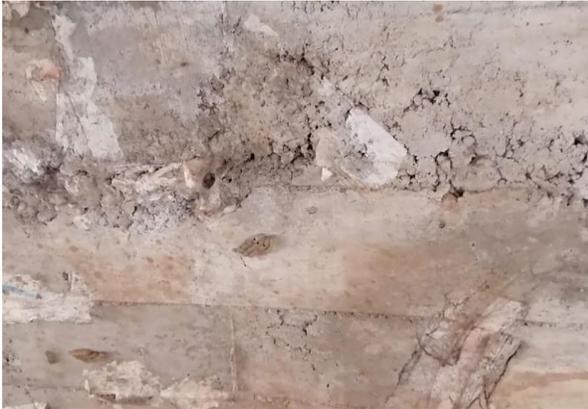
Se observaron nidos de piedra en algunos sitios.

Figura 69. Nidos de piedra en losa.

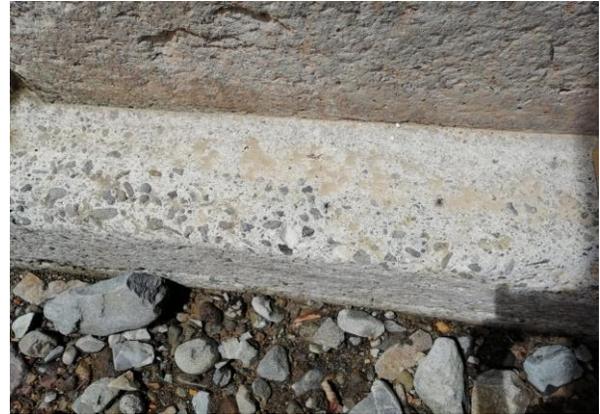
Se observan principios de descascaramiento y desgaste en parte inferior de bastiones.

Figura 71. Desgaste en bastiones.

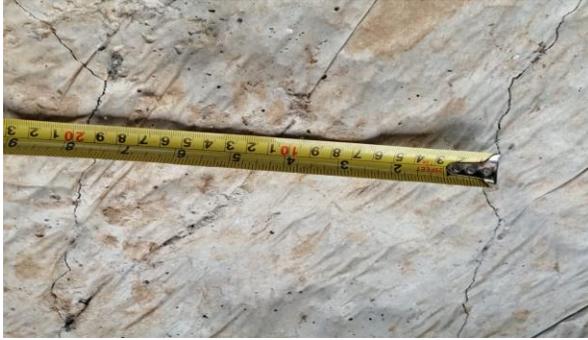
Se observaron grietas en una y dos direcciones con espesores mayores a 0.2 mm en intervalos menores a 0.5 m.

Figura 76. Grietas en dos direcciones.

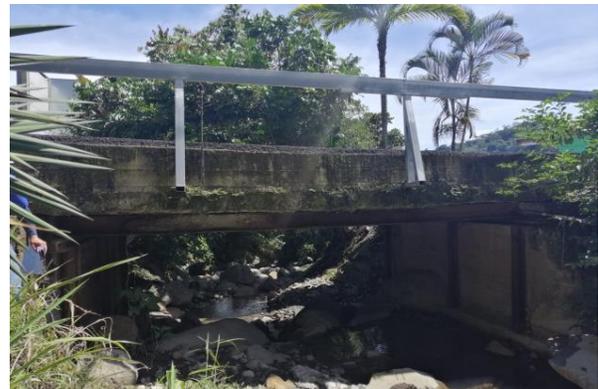
La estructura cuenta únicamente con una baranda en el extremo izquierdo. La misma tiene una altura de 0.79 m.

Figura 79. Baranda de puente Ramírez

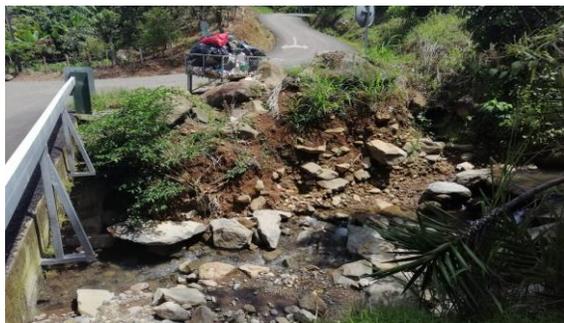
El talud del relleno de aproximación colapsó ligeramente.

Figura 80. Colapso de relleno de aproximación.

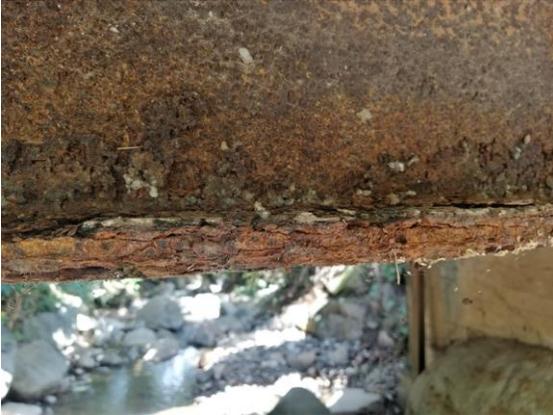
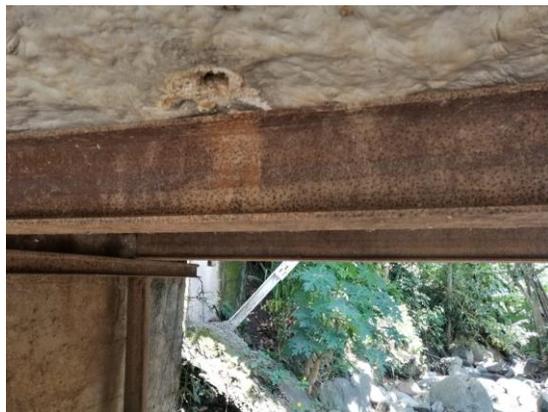
Aunque los marcos no forman parte del sistema estructural del puente, ni se han incluido en la lista de daños, se destaca que todos estos elementos que lo conforman presentan oxidación y corrosión, la corrosión ha generado pérdida de espesor en la mayoría de elementos.

Figura 84. Corrosión de elementos.

Figura 85. Oxidación y corrosión de elementos.

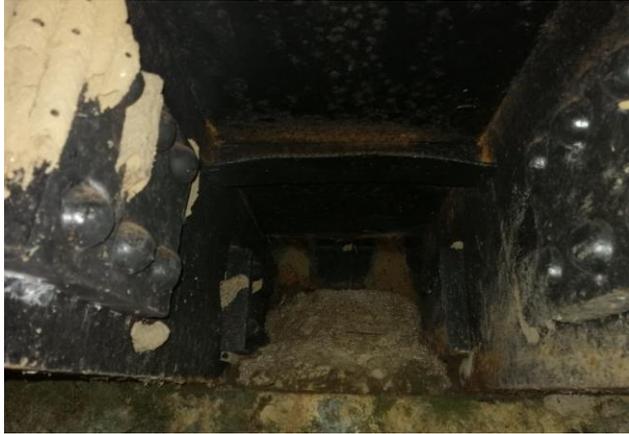
Se observan principios de oxidación y corrosión en los diafragmas de las estructura.

Figura 89. Inicios de corrosión.

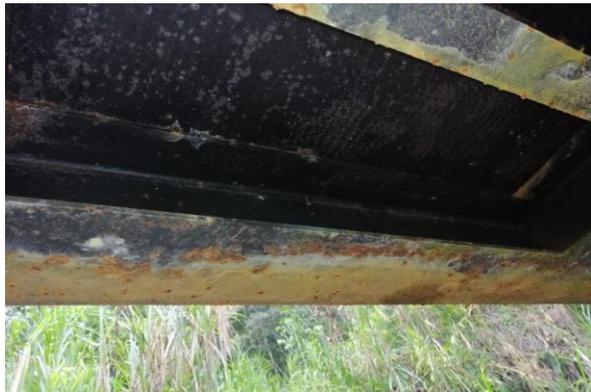
Se observan inicios de oxidación y corrosión en las vigas principales de la estructura.

Figura 90. Inicios de corrosión.

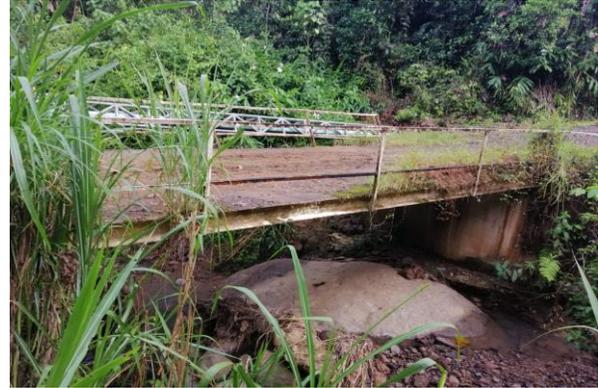
El puente cuenta con una superficie de ruedo compuesta por una plataforma de acero. La misma presenta inicios de oxidación y corrosión.

Figura 91. Superficie de ruedo.

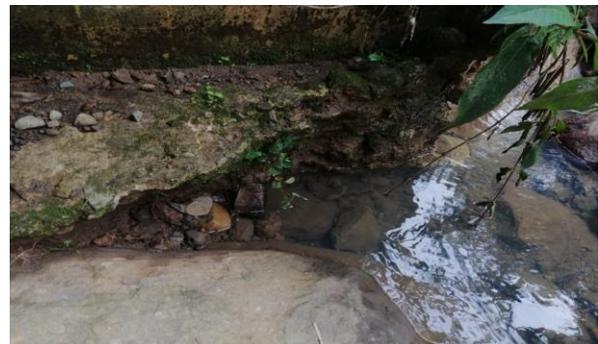
CUADRO N°44. CUERPO PRINCIPAL DE BASTIÓN	
Ítem	Calificación
Grietas en una dirección	1
Grietas en dos direcciones	1
Descascaramiento	1
Acero de refuerzo expuesto	1
Nidos de piedra	1
Eflorescencia	1
Pérdida del talud	1
Inclinación	1
Socavación	3

Figura 92. Socavación de protección de talud.

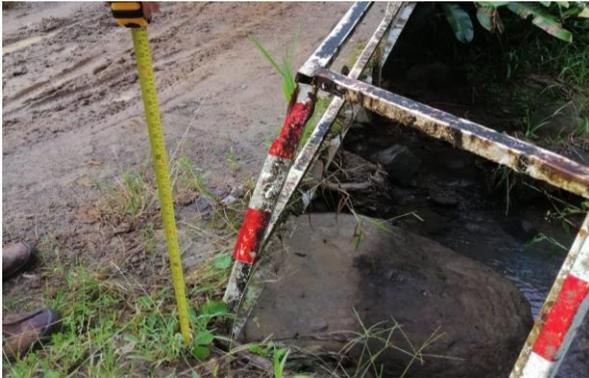
CUADRO N°45. BARANDA DE ACERO	
Ítem	Calificación
Deformación	3
Oxidación	1
Corrosión	1
Faltante	1

Figura 93. Deformación en baranda de acero.

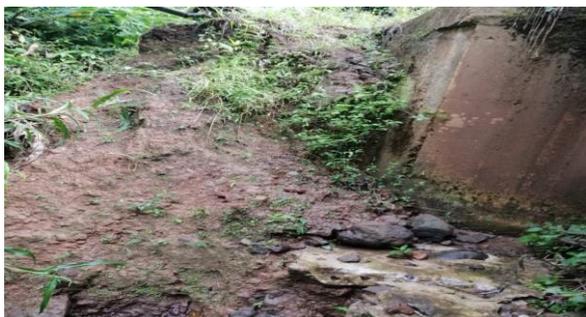
El talud del relleno de aproximación colapsó ligeramente.

Figura 94. Colapso de relleno de aproximación.

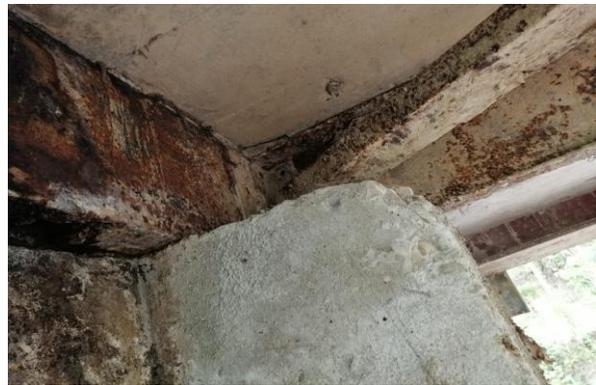
Algunas partes de los elementos están reducidas por la corrosión, y más del 50% de los elementos está cubierto con oxidación.

Figura 99. Oxidación y corrosión en Viga Diafragma.

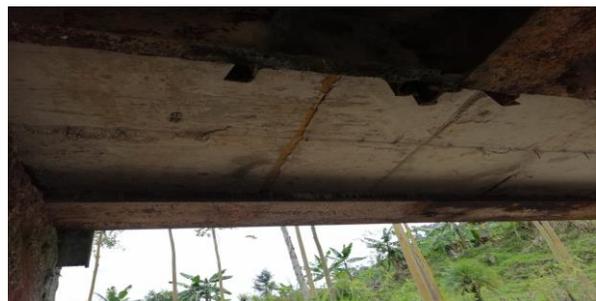
Algunas partes de los elementos están reducidas por la corrosión, y más del 50% de los elementos está cubierto con oxidación.

Figura 100. Oxidación y corrosión en vigas principales.

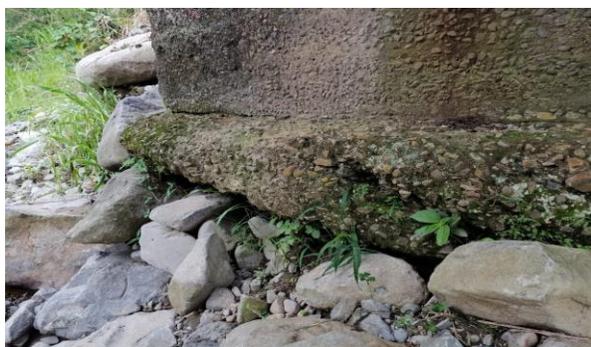
Se observan algunas manchas blancas en la superficie de concreto, además se observa descascaramiento en algunas zonas provocadas por la erosión. Hay socavación que se extiende al nivel de fundaciones.

Figura 101. Socavación de bastión e inicios de descascaramiento.

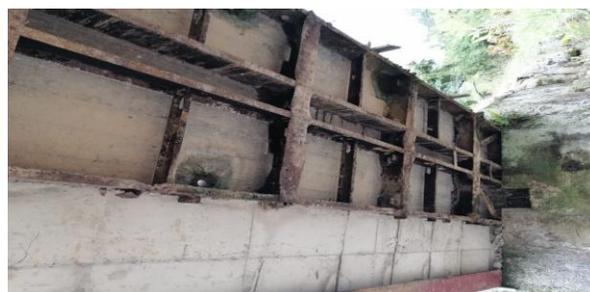
Más del 80% de los elementos de acero presentan decoloración (no se observa color original), se observan algunas zonas con ampollas y descascaramiento.

Figura 103. Daños en la pintura

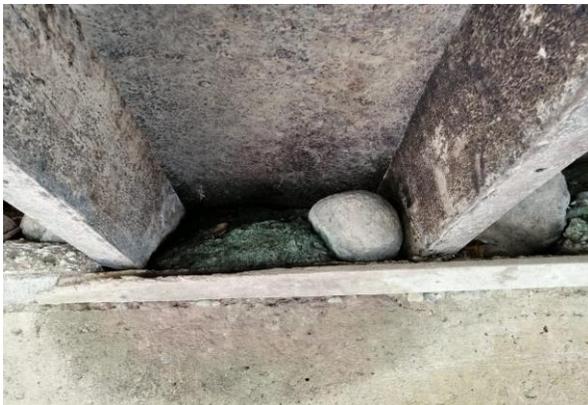
Todos los elementos presentan oxidación e inicios de corrosión. Además, algunos elementos de acero tienen leves deformaciones.

Figura 106. Oxidación y corrosión en vigas principales.

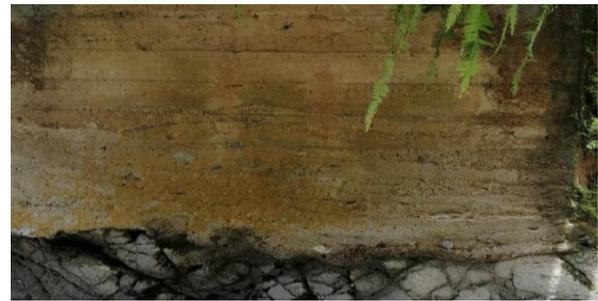
Se observan algunas grietas de más de dos mm en intervalos de más de 1 metro. Se observaron más de 10 nidos de piedra.

Figura 107. Nidos de piedra y grietas.

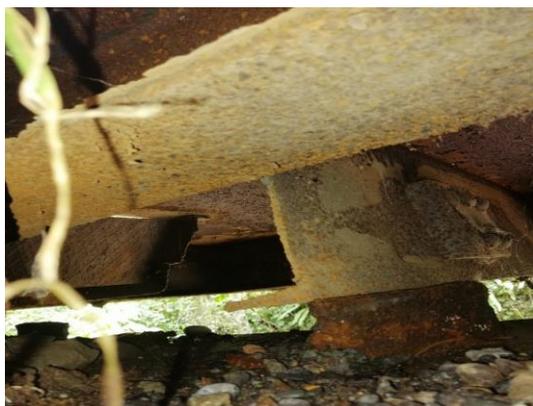
Figura 109. Oxidación y corrosión de elementos.

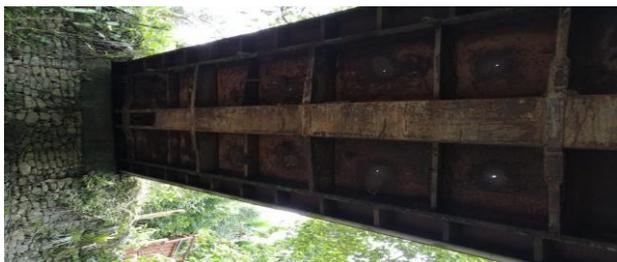
Figura 110. Oxidación y corrosión en vigas principales.

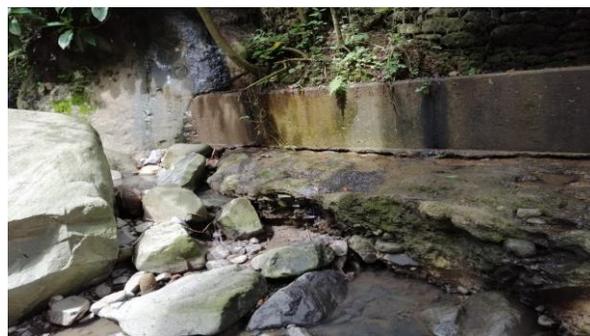
Figura 111. Socavación de bastión.

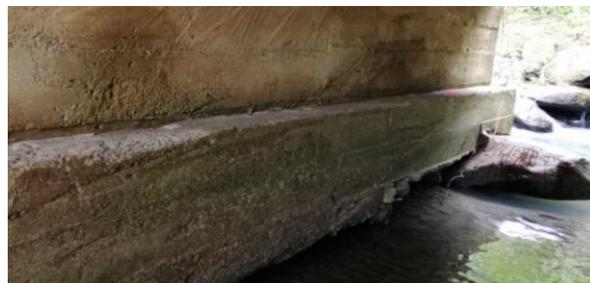
Figura 114. Socavación de bastión.

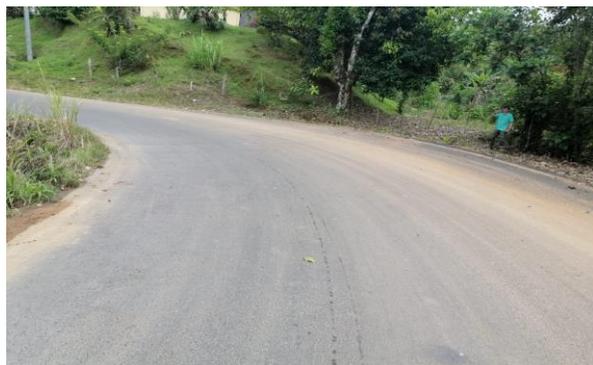
Figura 116. Obstrucción de juntas.

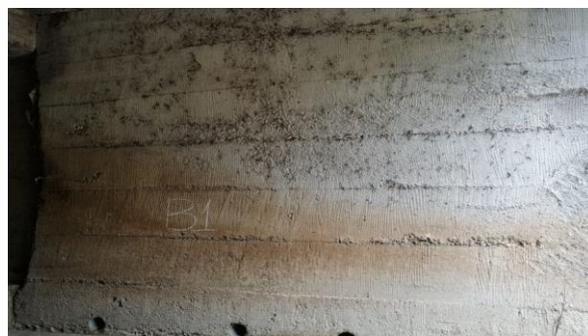
Figura 117. Nidos de piedra en bastión.

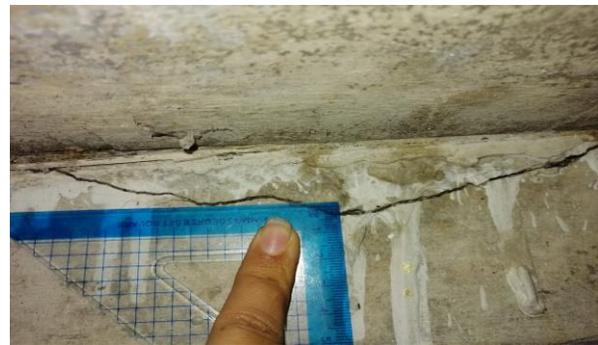
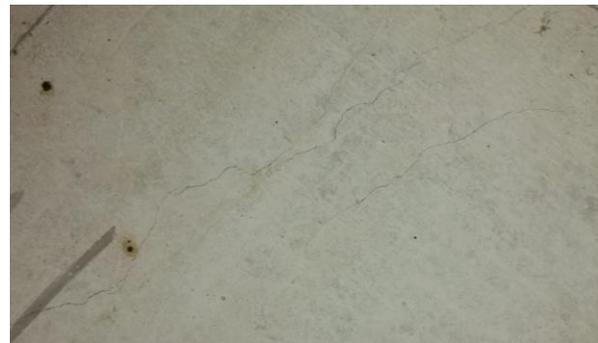
Figura 121. Grietas en viga principal.

Figura 122. Grietas en viga principal.

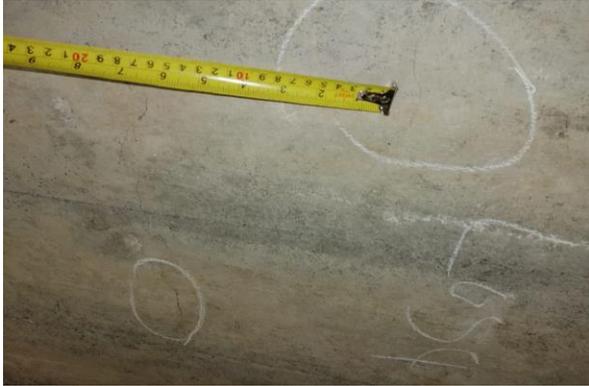
Figura 123. Grietas en losa.

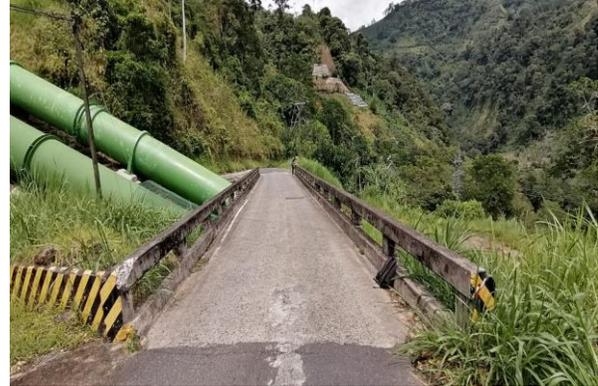
Figura 125. Obstrucción de juntas de expansión.

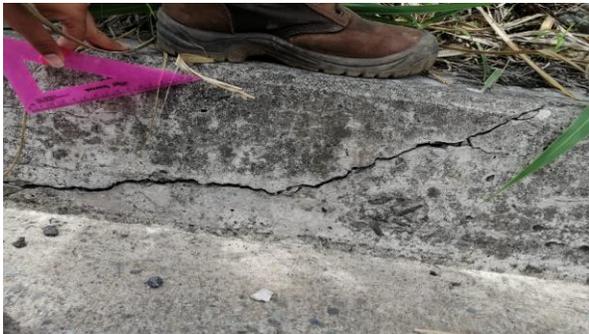
Figura 124. Grietas en barandas.
