Revisión y análisis integral de dos puentes sobre la ruta 121 con gestión del riesgo de desastre.

This document presents a comprehensive analysis of two structures located on National Route 121, in the canton of Santa Ana, with the aim of encompassing a structural and hydraulic review and analysis with disaster risk management.

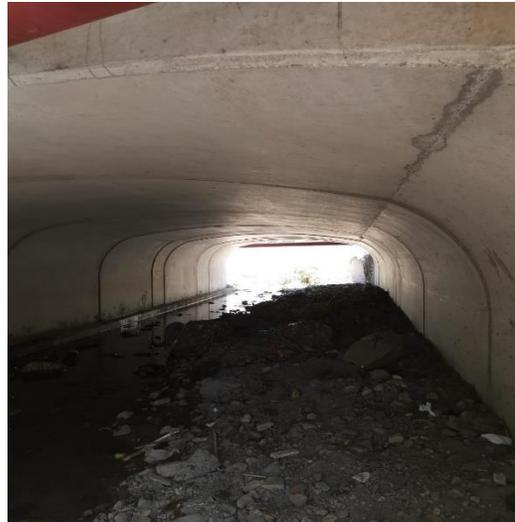
Durante la inspección se observa que se encuentra una gran cantidad de material debajo del puente, el cual impide el libre tránsito del flujo de agua del cauce. Además, según lo observado en planos, durante la visita al sitio no se logró presenciar la placa de fundación del puente.

Figura 22. Fotografía del material encontrado debajo del puente sobre Quebrada Azul.
Fuente: Elaboración propia.

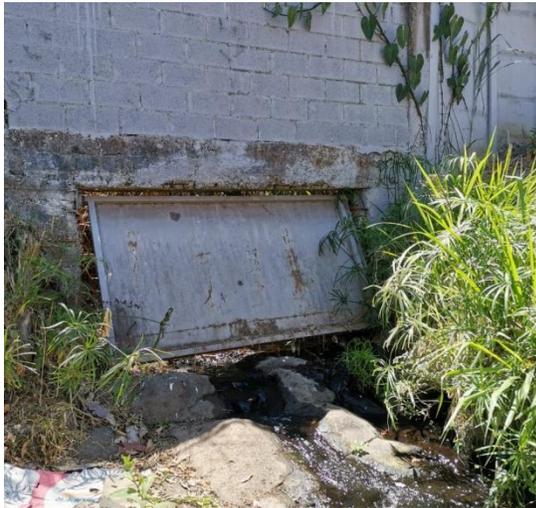
obtiene que para ese sector de la ruta 121, en el año 2015, el TPD es de 13 095 vehículos, de los cuales el 9.26% corresponde a vehículos pesados. Durante la inspección se lograron observar dos incongruencias con planos, una lámina al inicio de la Quebrada que obstruye el flujo de agua de la quebrada y una acumulación de material debajo del puente que de igual forma limita el libre tránsito del flujo de agua del cauce.

Figura 24. Fotografía de la lámina ubicada al inicio de la Quebrada Caraña
Fuente: Elaboración propia.

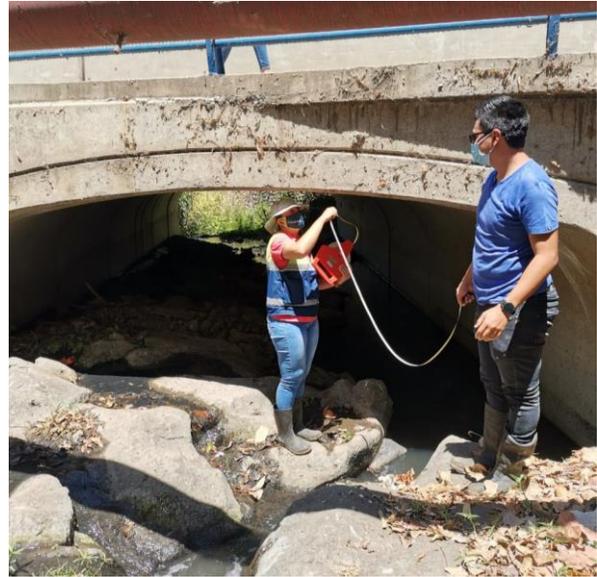
Figura 25. Fotografía del material encontrado debajo del puente sobre Quebrada Caraña.
Fuente: Elaboración propia

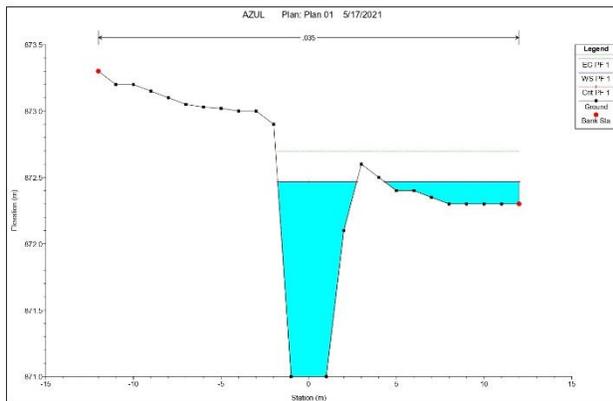
En la figura 28, se logra observar la sección transversal que presenta mayor problemática con respecto a las elevaciones del agua obtenidas en la simulación de la Quebrada Azul.

Figura 28. Sección transversal de la sección 8, el más problemático del tramo simulado.
Fuente: Elaboración propia.

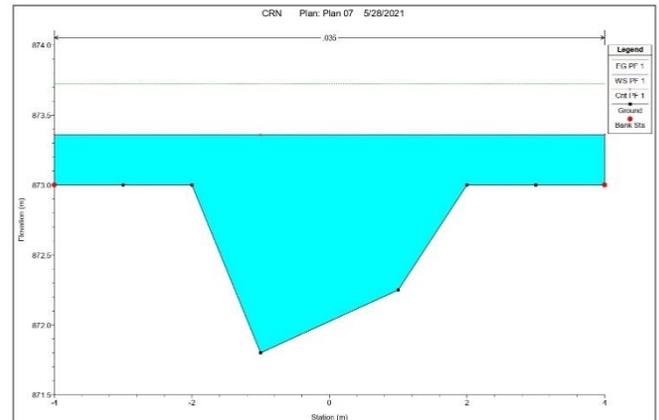
En la figura 31, se logra observar la sección transversal que presenta mayores problemas en relación c las elevaciones del agua obtenidas en la simulación de la Quebrada Caraña, la sección 3.5 corresponde a la sección en donde se encuentra el paso de alcantarilla ubicado en Calle Canelos, zona con constantes problemas de inundación

Figura 31. Sección transversal de la sección 3.5, el más problemático del tramo simulado.
