Proyecto Final de Graduación para optar por el grado de Licenciatura en Ingeniería  
Ambiental

**“Plan de mejoras para el acueducto de la ASADA Suerre, Jiménez, Pococí, Limón”**

Sofía de los Ángeles Ramírez Vargas

CARTAGO, octubre, 2021

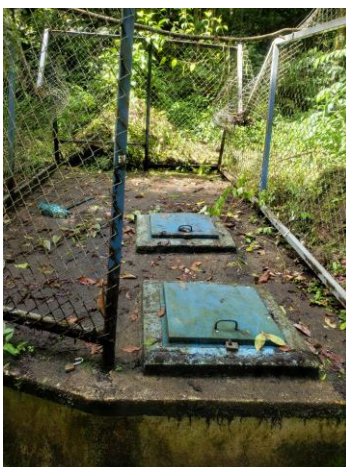
En el caso de la naciente F1 Suerre, no cuenta con factor de riesgo, pero en el apartado 5.7 se plantearán unas mejoras con el fin de optimizar la calidad de la fuente. Para la naciente F2 Calle Uno Tablón, esta posee un factor de riesgo el cual representa un punto crítico y se debe a que la naciente a pesar de estar totalmente protegida mediante una malla perimetral, las condiciones de esta (en deterioro), puede permitir el acceso de personas a la captación (ver Figura 5.3).

**Figura 5.3. Cerramiento de la estructura de captación F2 Calle Uno Tablón dañado**

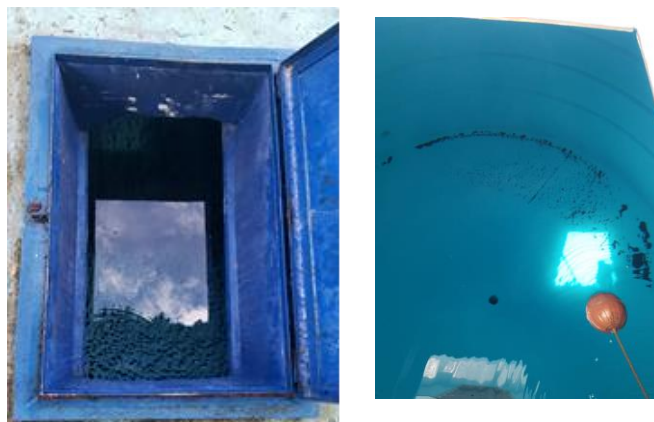
En el caso de los tanques de almacenamiento para el sistema Suerre, el N°1 y N°2, poseen un solo factor de riesgo y se debe a que existen sedimentos dentro del tanque (ver Figura 5.4). El sistema Calle Uno Tablón no cuentan con factores de riesgo, pero en el apartado 5.7 se plantearán unas mejoras con el fin de optimizar la calidad del almacenamiento.

Figura 5.4. Tanques de almacenamiento del sistema F1 Suerre con sedimentos

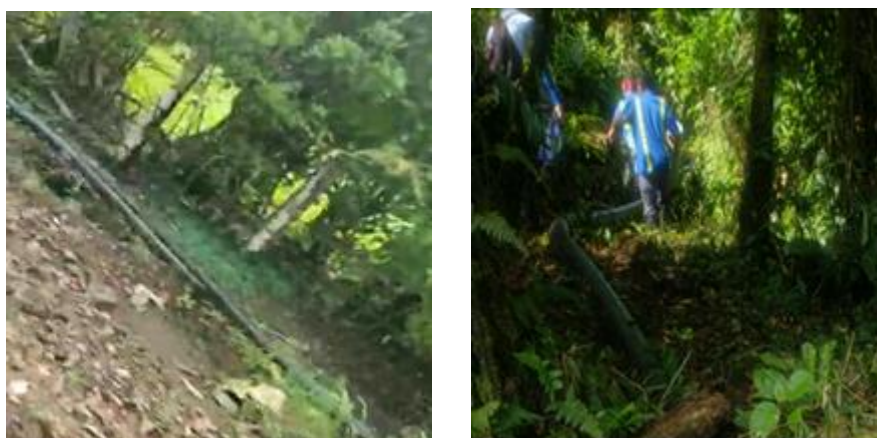
En ambos sistemas los factores de riesgo se deben a que la línea de conducción se encuentra descubierta con el riesgo de ser manipulada, además se evidencia la presencia de moho en las tuberías (ver Figura 5.5).

**Figura 5.5. Tubería de conducción de la ASADA de Suerre**

Es importante recalcar que la ASADA indica que la tubería de conducción del sistema F1 Suerre posee un encamisado, sin embargo ni en las visitas ni con la evidencia fotográfica se puede validar la existencia y funcionalidad de este encamisado, en el caso del sistema F2 Calle Uno Tablón al ubicarse en una zona protegida se indica que no es permitido excavar para enterrar la tubería y darle un adecuado recubrimiento, es por esta razón que utilizan polietileno de alta densidad, pero durante las visitas realizadas había tramos con tubería enterrada.

Se debe considerar realizar limpiezas de las tuberías de conducción en ambos sistemas, con el fin de eliminar moho, maleza y evitar que se deteriore a futuro, además monitorear

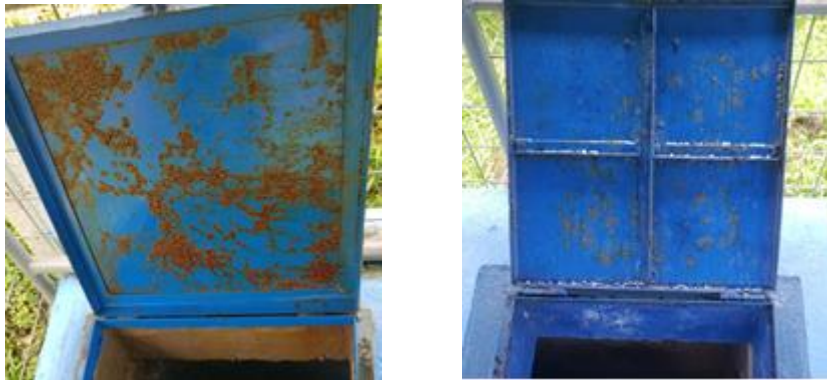
En el sistema F1 Suerre, el factor de riesgo se considera crítico y se debe a que las tapas de los tanques quiebra gradientes N°1 Suerre y N°2 Suerre no se encuentran en condiciones sanitarias ya que observan herrumbradas (ver Figura 5.6)

**Figura 5.6. Tapas de los tanques quiebra gradientes del sistema F1 Suerre herrumbradas**

Se debe contemplar el reemplazo o restauración de las tapas de los tanques quiebra gradientes ubicados en el sistema F1 Suerre ya que presentan corrosión y representan una contaminación en el sistema. Por otra parte, se debe considerar la construcción de aceras en los tanques quiebra gradientes, pero en especial en el tanque quiebra gradiente N°1 Calle Seis, ya que además de no contar con aceras tampoco cuenta con una estructura de techo, por lo cual el agua cae directamente sobre las paredes de la estructura, pudiendo provocar a futuro la socavación de los soportes y las bases de la estructura.

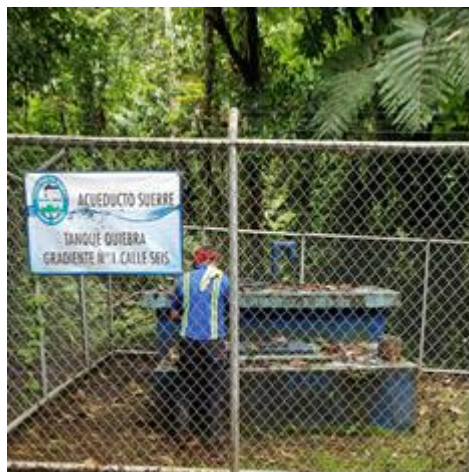
El siguiente factor de riesgo se debe a que en el sistema F2 Calle Uno Tablón, el tanque quiebra gradiente N°1 Calle Seis no tiene acera perimetral pudiendo provocar a futuro problemas de socavación en la infraestructura (ver Figura 5.7)

**Figura 5.7. Tanques quiebra gradientes sin acera perimetral**

Es importante mencionar que a excepción de un tanque quiebra gradiente los demás tampoco poseen acera perimetral, sin embargo, no se contempló como factor de riesgo ya que están techadas y el agua no incide directamente sobre la base del tanque quiebra gradiente.

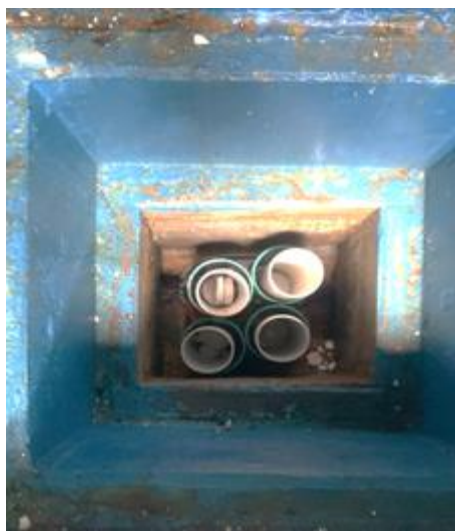
Se trata de un sistema construido artesanalmente por el equipo de fontanería con tubos de PVC (ver Figura 5.8), imitando los sistemas de pastillas que son comercializados por empresas que poseen sus respectivas patentes y autorizados en el país, colocados en una zona de captación que ya no se utiliza, el procedimiento observado consiste en colocar alrededor de 3 o 4 pastillas de marca Oxychem en la cámara húmeda por día. Durante la visita de campo realizada el 12 de agosto de 2021 se aplicó el formulario SERSA correspondiente (ver Apéndice A.8.19) obteniendo como resultado tres factores de riesgo, por lo tanto, el riesgo se considera intermedio.

Figura 5.8. Cloración del sistema F1 Suerre

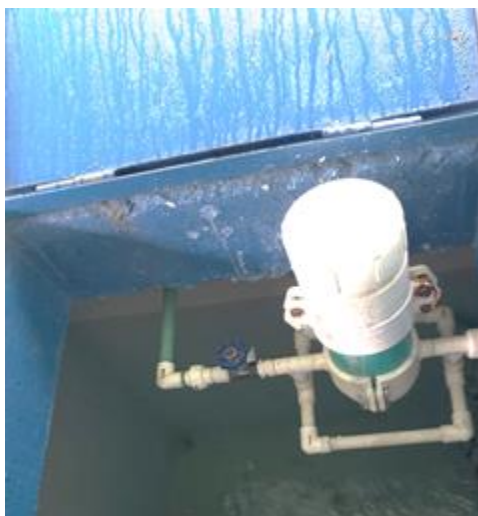
Se trata de un sistema construido artesanalmente por el equipo de fontanería con tubos de PVC, imitando los sistemas de pastillas que son comercializados por empresas que poseen sus respectivas patentes y autorizados en el país (ver Figura 5.9), colocado en el tanque quiebra gradiente N°2, el procedimiento observado consiste en colocar una 1 pastilla marca Accu-Tab en la cámara seca por día. Durante la visita de campo realizada el 12 de agosto de 2021 se aplicó el formulario SERSA correspondiente (ver Apéndice A.8.20) obteniendo como resultado tres factores de riesgo, por lo tanto, el riesgo se considera intermedio.

**Figura 5.9. Cloración del sistema F1 Suerre**
