CONSTANCIA DE DEFENSA PÚBLICA DE PROYECTO DE GRADUACIÓN

IMPLEMENTACIÓN DE HERRAMIENTAS DIGITALES EN LA GESTIÓN DEL INVENTARIO DE PUENTES Y PASOS DE ALCANTARILLA DE LA RED VIAL CANTONAL DE LA MUNICIPALIDAD DE CURRIDABAT

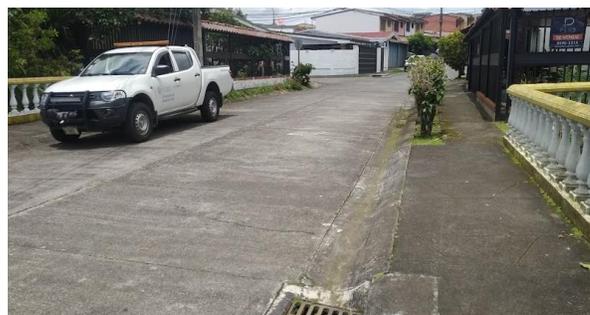
Figura 9: Vista panorámica paso de alcantarilla 11807302
Fuente: Elaboración propia

Principales Daños Observados: Posee acero de refuerzo expuesto en las barandas, el pavimento presenta baches y se distingue un leve daño por socavación. Además, se invade el retiro de la quebrada.

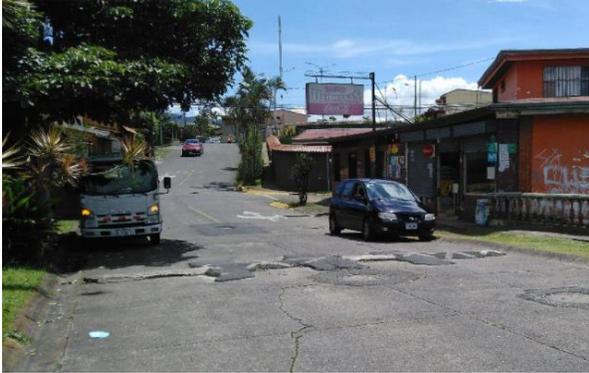
Figura 10 Vista panorámica paso de alcantarilla 11807301

Principales Daños Observados: Hace falta señalamiento de tránsito vertical y el horizontal presenta desgaste. El pavimento presenta daños por grietas y en la alcantarilla se descubre nidos de piedra.

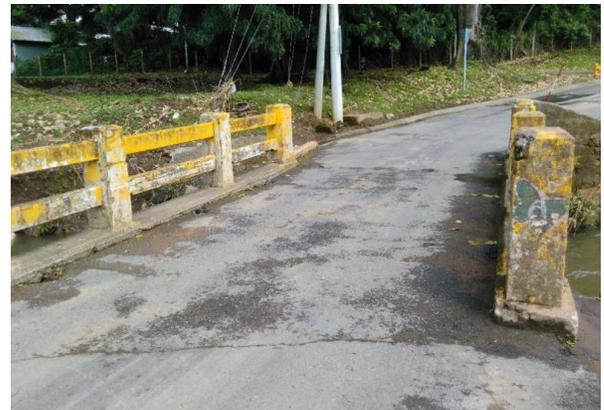
Figura 12: Vista panorámica puente 11801401

Principales Daños Observados: Este puente en particular es bastante conocido por presentar problemas del rebalse del río, posee un alto grado de contaminación, el pavimento cuenta con sobrecapa asfáltica y las barandas de concreto tienen daños considerables por grietas y acero de refuerzo expuesto, la losa de concreto presenta un alto grado de daño por descaramiento y acero de refuerzo expuesto, en el bastión también, se observa mucho daño, por descaramiento, además de colapso en su protección y socavación.

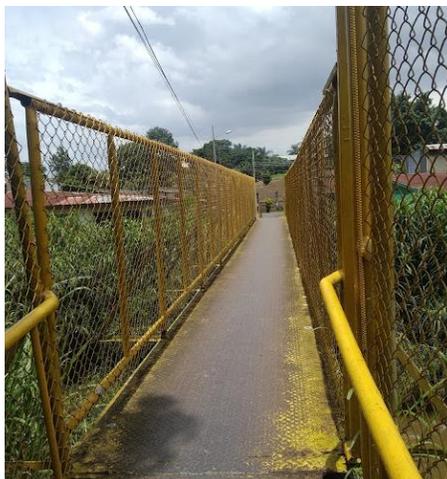
Figura 12: Vista panorámica puente 11806501
Fuente: Elaboración propia

Principales Daños Observados: El principal daño se encuentra en los bastiones donde se ven daños considerables por descaramiento, acero de refuerzo expuesto y nidos de piedra.

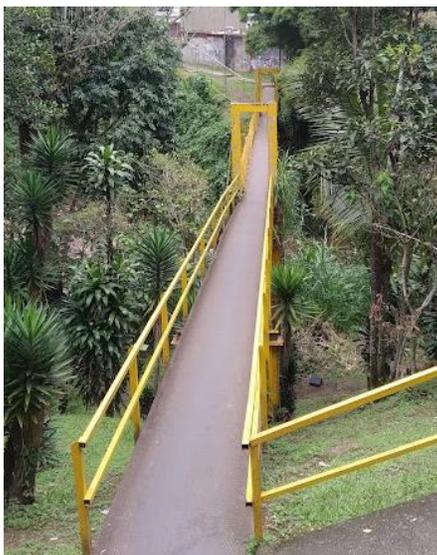
Figura 13: Vista panorámica puente 11808401
Fuente: Elaboración propia

Principales Daños Observados: Se observó descaramiento en el bastión.

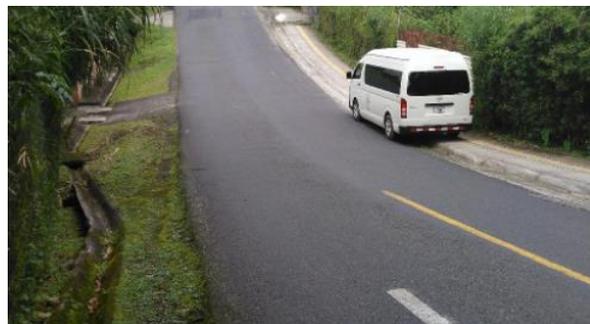
Figura 14: Vista panorámica paso de alcantarilla 10803305

Principales Daños Observados: Parte de la inspección se realizó dentro de una propiedad privada, el dueño de esa propiedad nos indicó que en los últimos años ha presentado problemas recurrentes por el rebalse de la quebrada debido a la contaminación y la gran cantidad de escombros provenientes de aguas arriba, es una estructura bastante antigua y se supera con facilidad su capacidad hidráulica.

Se distingue un daño por agrietamiento en el drenaje, pérdida del talud de protección y de socavación de la estructura.

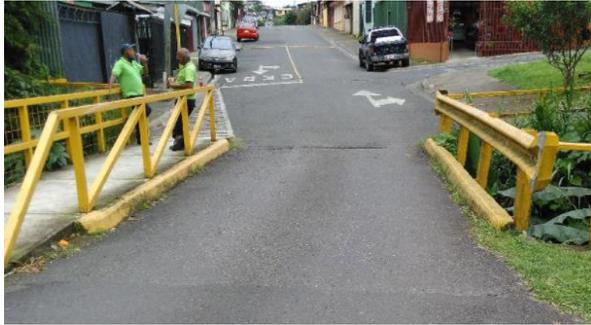
Figura 15: Vista panorámica puente 11802601
Fuente: Elaboración propia

Principales Daños Observados: Hay un alto grado de contaminación en la quebrada, se descubren grietas en el pavimento específicamente donde se encuentran las juntas de expansión que además están obstruidas. En las vigas se observa poca oxidación. En el bastión se

encuentra descaramiento en la superficie de concreto y socavación.

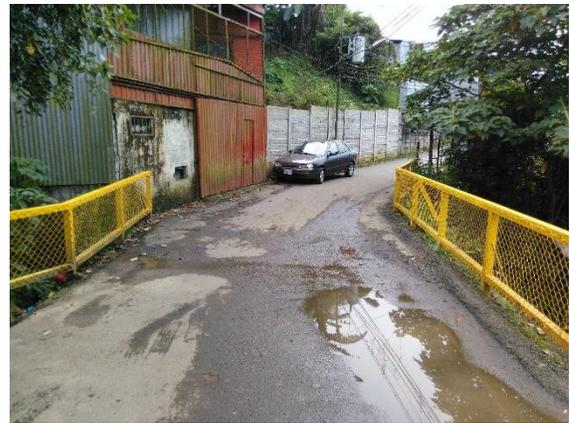
Figura 17: Vista panorámica puente 11802601
Fuente: Elaboración propia

Principales Daños Observados: El lugar es de difícil acceso, de un solo carril y no cuenta con las señales de tránsito debidas, hay una clara invasión al retiro, el río tiene un alto grado de contaminación. Se descubre un daño de oxidación y corrosión en las barandas y en el pavimento deterioro por baches y sobrecapa La alcantarilla tiene daño por descaramiento e inclinación en los aletones.

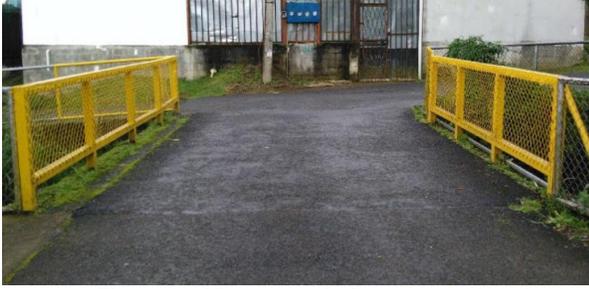
Figura 18: Vista panorámica puente 118031011
Fuente: Elaboración propia

Principales Daños Observados: No cuenta con una señalización horizontal ni vertical debida, se distingue una sobrecapa asfáltica en el pavimento y socavación en el bastión. El acceso al puente para inspeccionarlo es complicado.

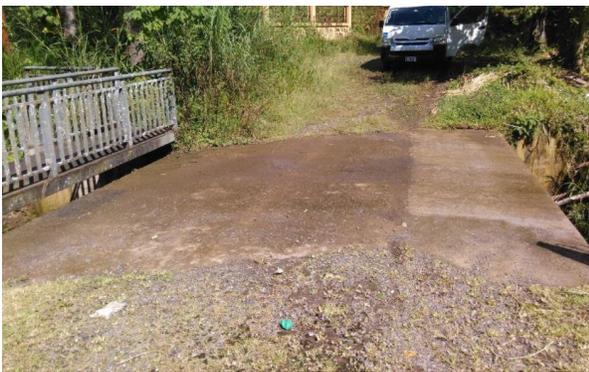
Figura 19: Vista panorámica puente 11803502/ 11803501

Principales Daños Observados: Se advierte indicios de oxidación y corrosión en una de las vigas de acero y en el bastión se reconoce que hay descaramiento. El puente peatonal se encuentra en buen estado.

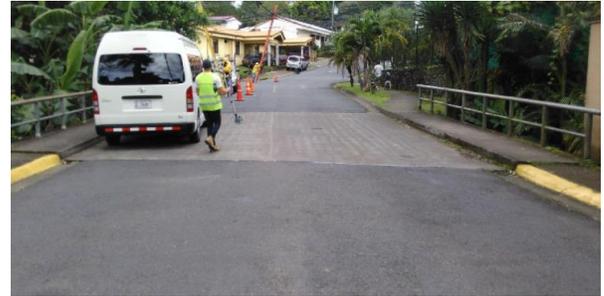
Figura 20: Vista panorámica puente 11802401
Fuente: Elaboración propia

Principales Daños examinados: Se observa que la sobrecapa en el pavimento en la losa de aproximación afecta las juntas de expansión obstruyéndolas parcialmente. Es el único acceso al residencial.

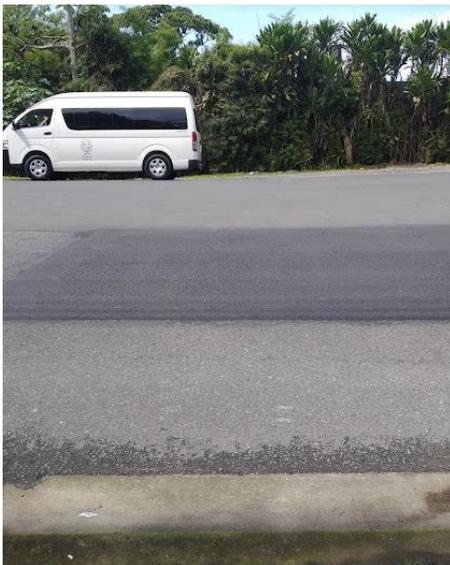
Figura 22: Vista panorámica paso de alcantarilla 10833003/ 10833004

Principales Daños Observados: Se nota daño por grietas y sobrecapa en el pavimento. En el momento de la inspección la alcantarilla 10833003 se encontraba parcialmente sumergida por lo que no se puede realizar la inspección correcta sin embargo ambas alcantarillas no se ven daños considerables.

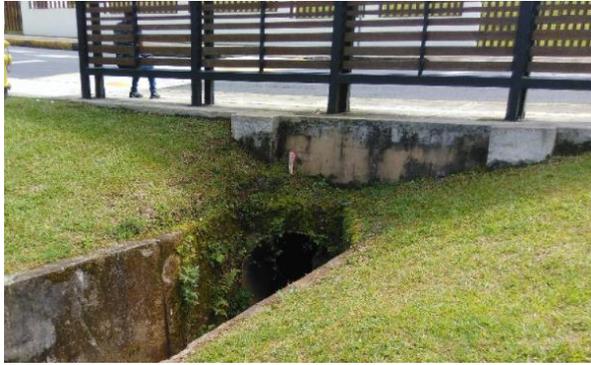
Figura 24: Vista panorámica paso de alcantarilla 11803306

Principales Daños Observados: Se percibe daño en el pavimento por sobrecapa. En la alcantarilla se observa daño por descaramiento y socavación en el aleton.

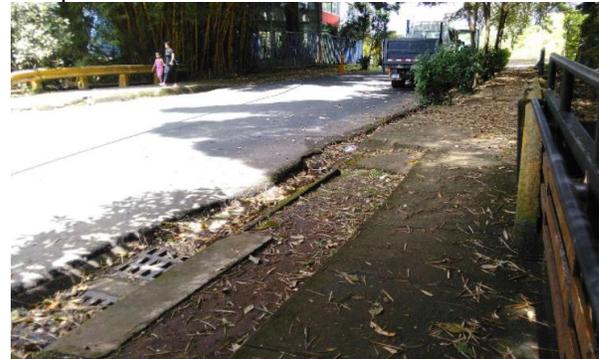
Figura 27: Vista panorámica puente 11800901

En bastión se ven daños por descaramiento, colapso en la protección y socavación al mismo tiempo le hace falta una baldosa.

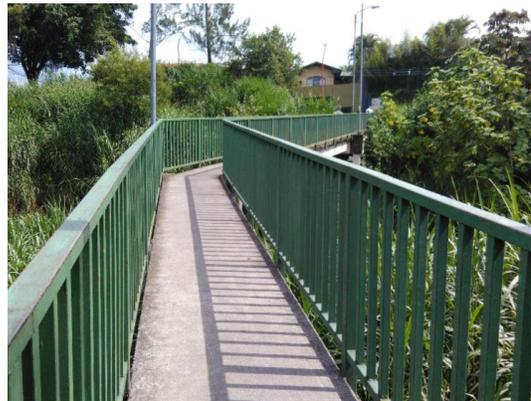
Figura 30: Vista panorámica puente 11809001

Principales Daños Observados: El río se está muy contaminado, la estructura se encuentra en buenas condiciones.

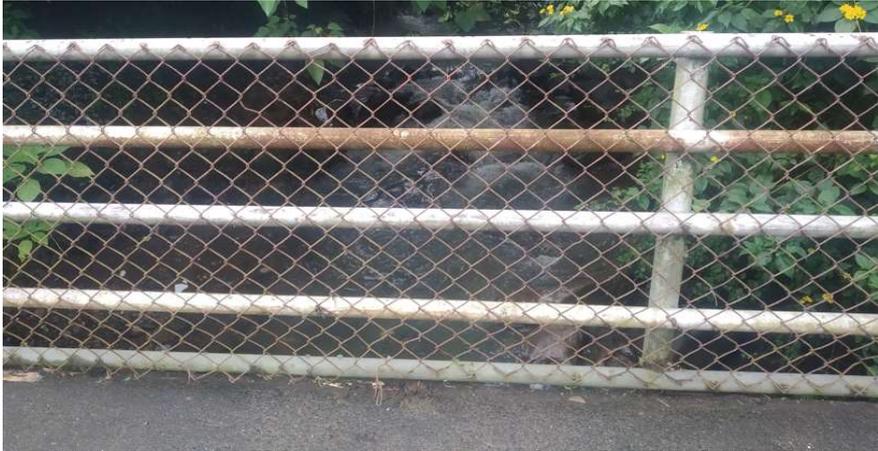
Código	11807701
Descripción	Fotografía
Oxidación en Barandas

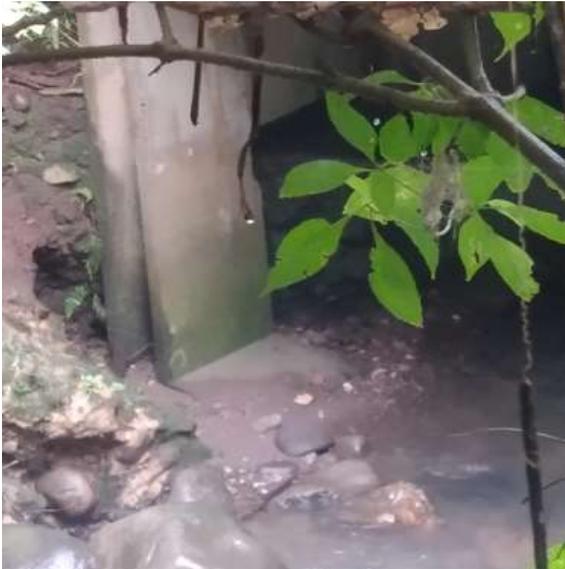
Socavación en el bastión y faltante en una de sus baldosas

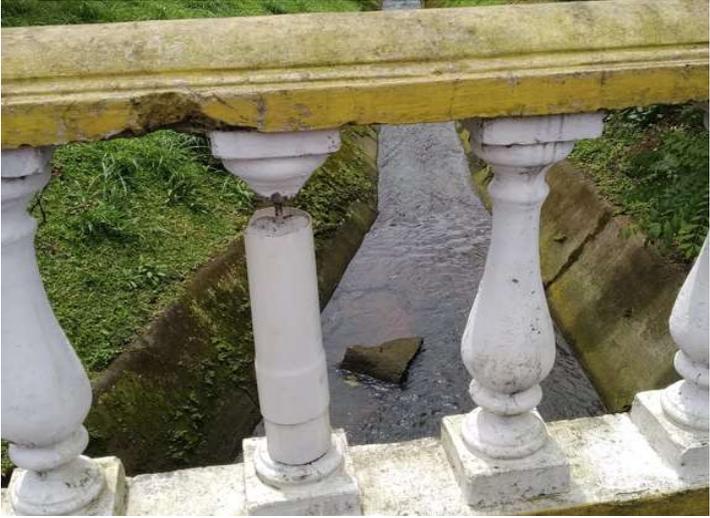
Código	11807302
Descripción del daño	Fotografía
Acero de refuerzo expuesto en Barandas

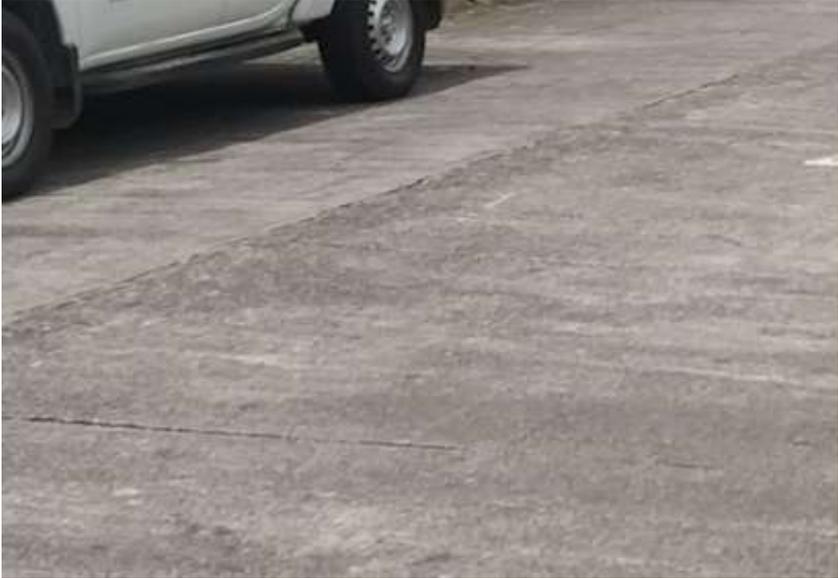
Grietas en el pavimento

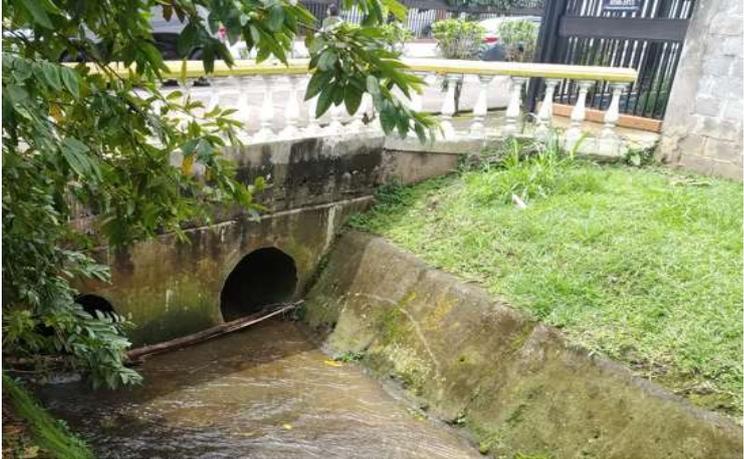
Invasión en el retiro y daño leve por socavación

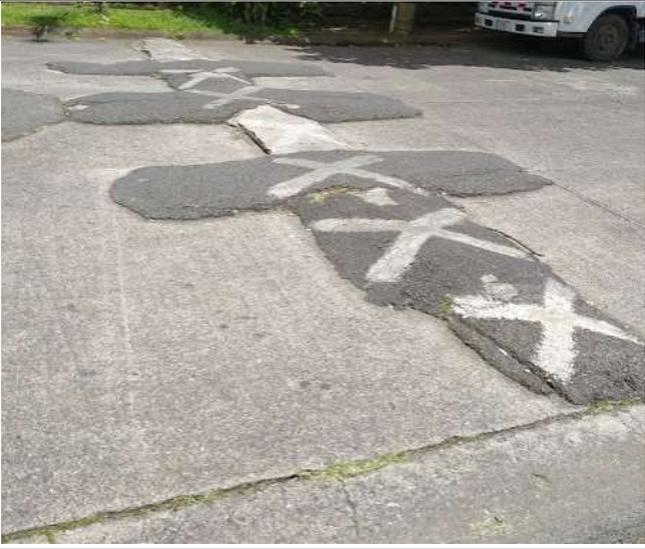
Código	11807301
Descripción del daño	Fotografía
Grietas y sobrecapa en el pavimento

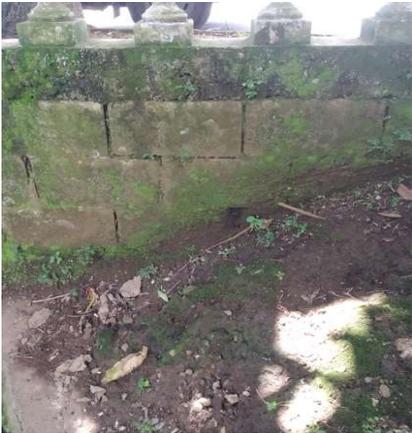
Talud de protección lavado

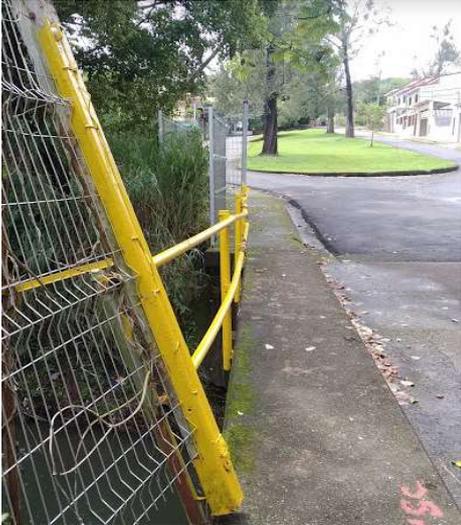
Código	11807901
Descripción del daño	Fotografía
<p>Baranda inclinada por un golpe</p>

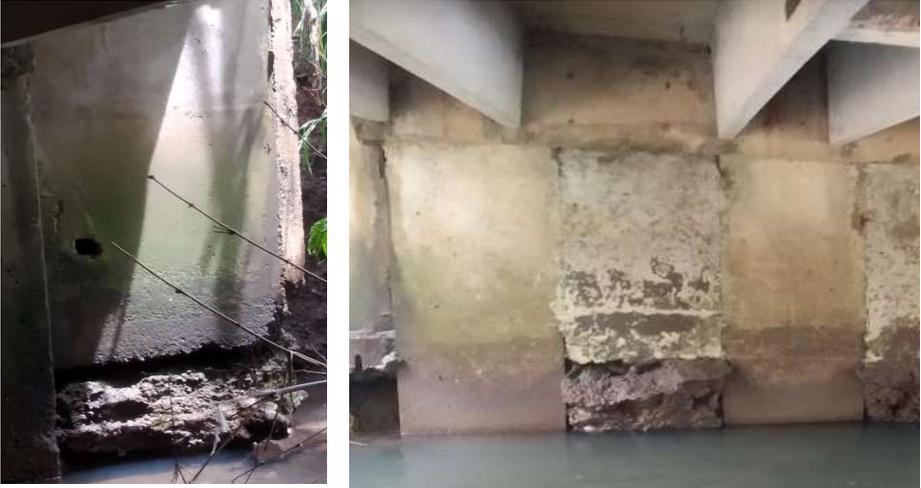
<p>Decaramiento , socavación en el bastión y faltante de varias baldosas</p>

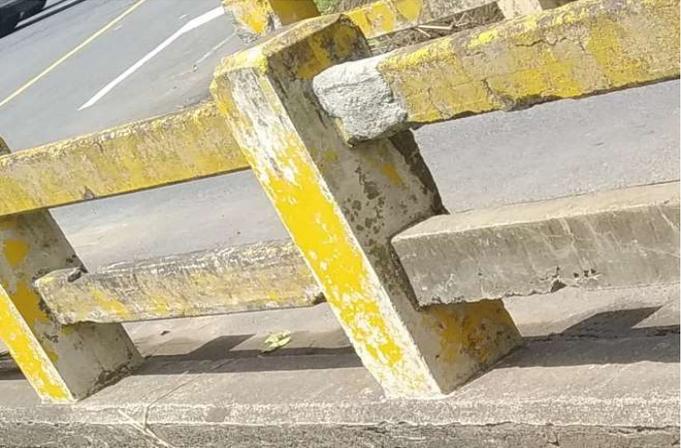
Código	11801401
Descripción del daño	Fotografía
<p>Acero de refuerzo expuesto y descaramiento en Barandas</p>

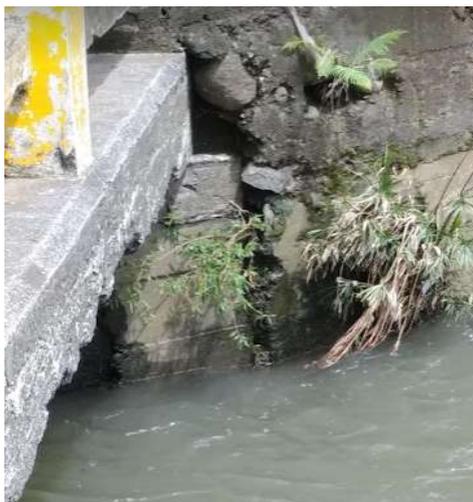
Decaramiento grietas y
socavacion en el bastión

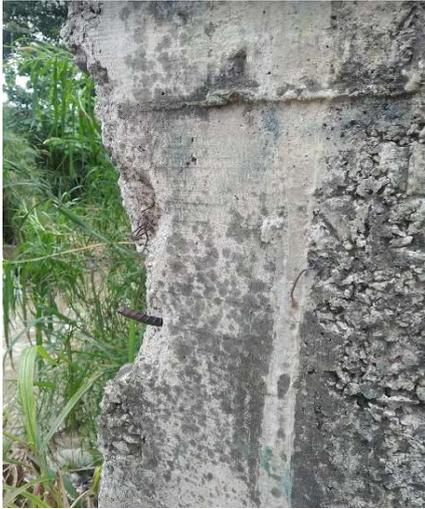
Código	11806501
Descripción del daño	Fotografía
Acero de refuerzo expuesto y descaramiento en el bastión

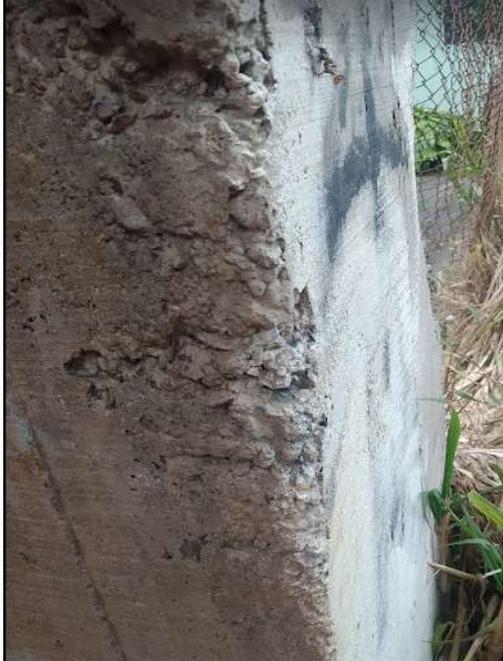
A vertical photograph showing a concrete structure with significant damage. On the left side, there is a vertical crack where the concrete has delaminated, exposing a dark, rusted reinforcement steel bar. The surrounding concrete is crumbling and uneven. Green grass is visible on the left edge of the frame.
Nidos de piedra en el bastión

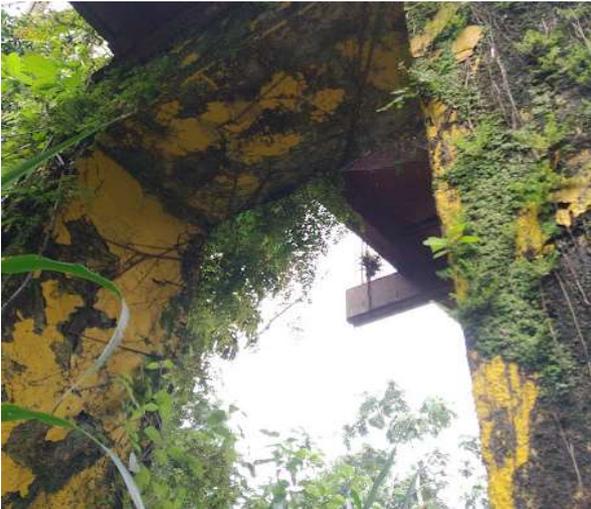
Código	11808401
Descripción del daño	Fotografía
Descaramiento en el bastión

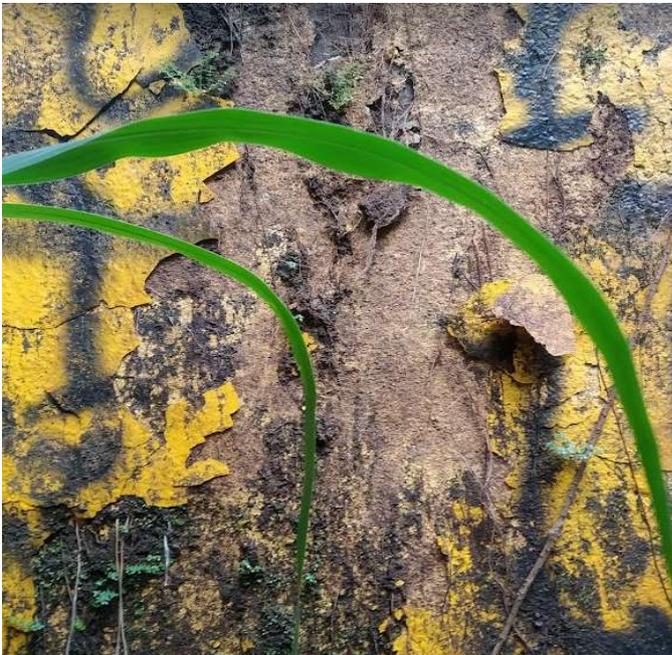
A photograph showing a concrete structure, likely a bastion, with significant discoloration and peeling paint. The surface is covered in a yellowish-brown stain, and the paint is chipping away, revealing the underlying concrete. The structure is surrounded by green foliage.
Descaramiento en el bastión

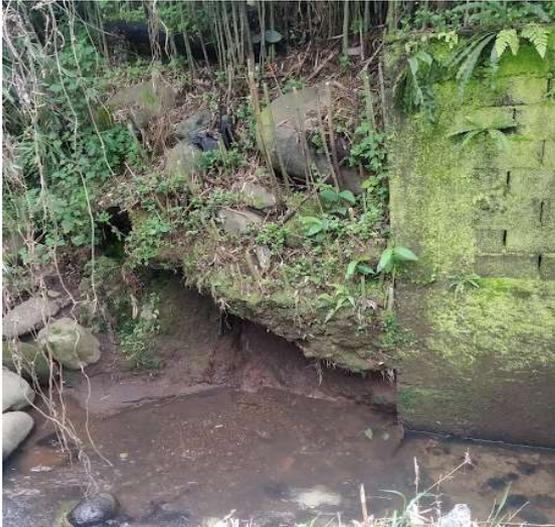
Código	10803305
Descripción del daño	Fotografía
<p>Socavacion en la alcantarilla y colpaso en el talud de protección</p>

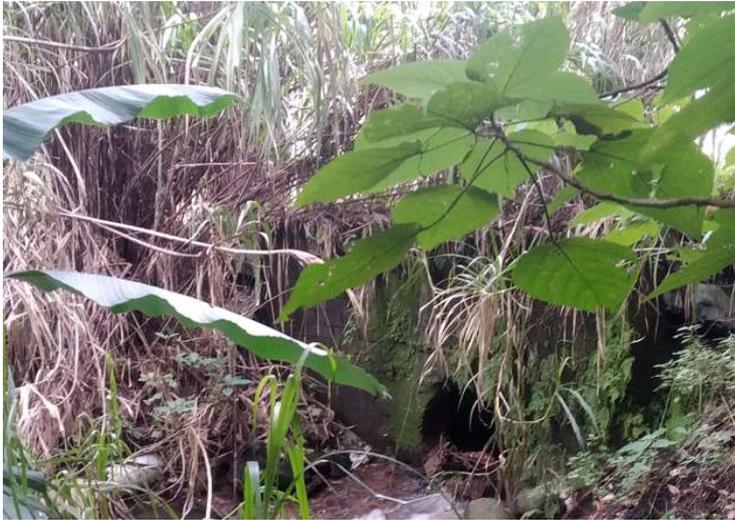
<p>Socavacion en la alcantarilla y colpaso en el talud de protección</p>

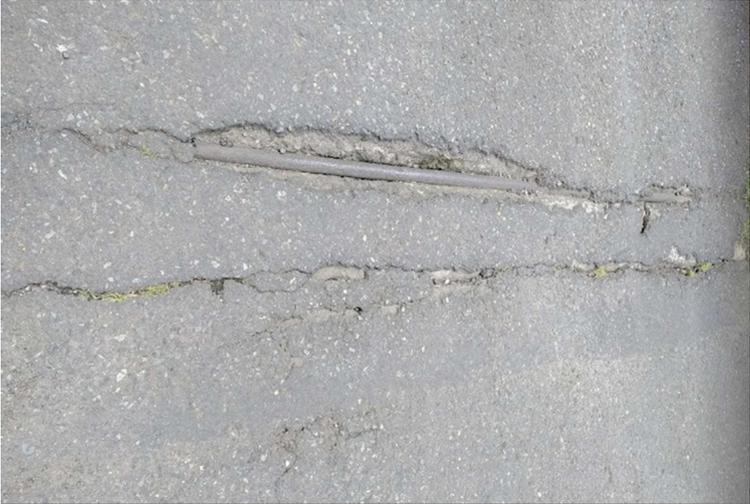
Código	11802801
Descripción del daño	Fotografía
<p>Juntas de expansión obstruidas y grietas en el pavimento</p>

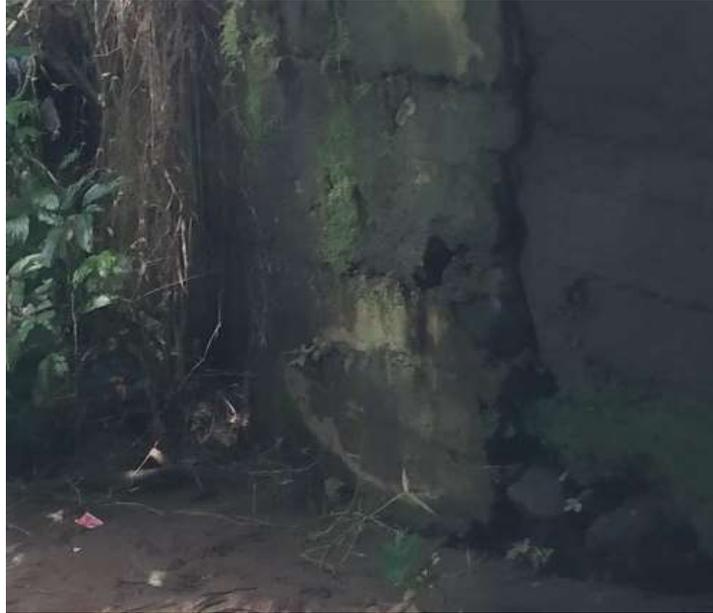
Descaramiento y
socavación en el bastión

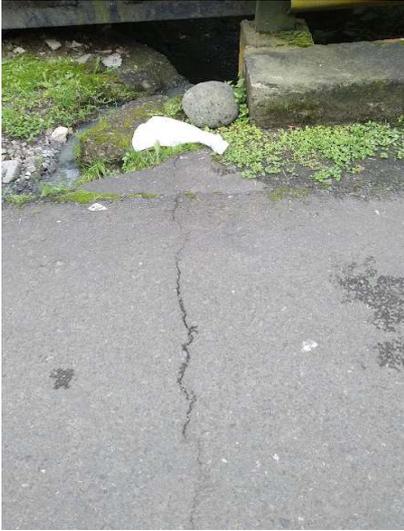
Código	11802702/ 11802701	
Descripción del daño	Fotografía	
Sobrecapas en el asfalto

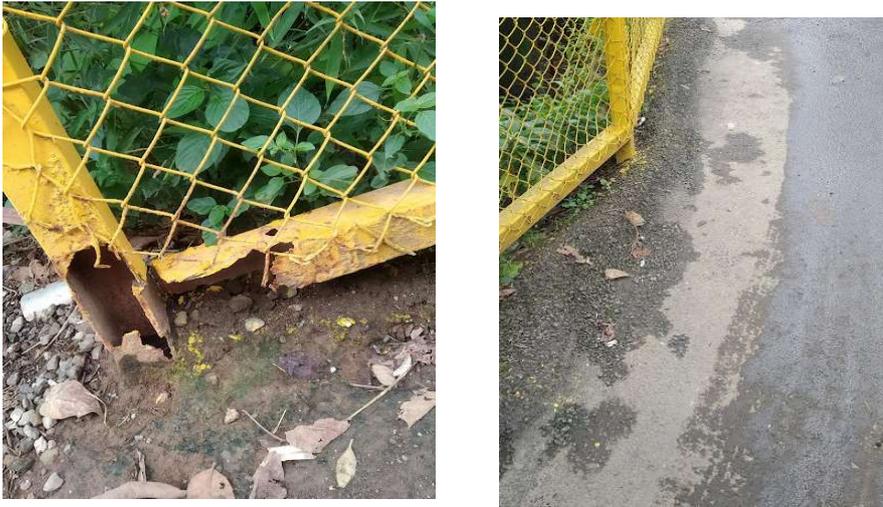
Código	11802601
Descripción del daño	Fotografía
<p>Corrosión en barandas y sobrecapas en el asfalto</p>

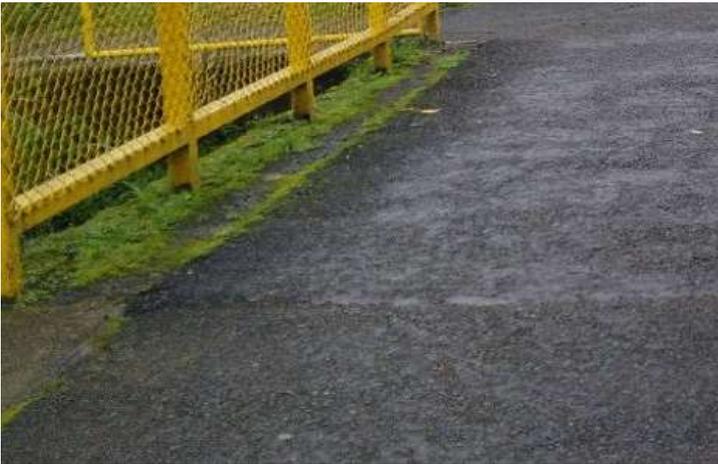
Código	11803101
Descripción del daño	Fotografía
Sobrecapas en el asfalto

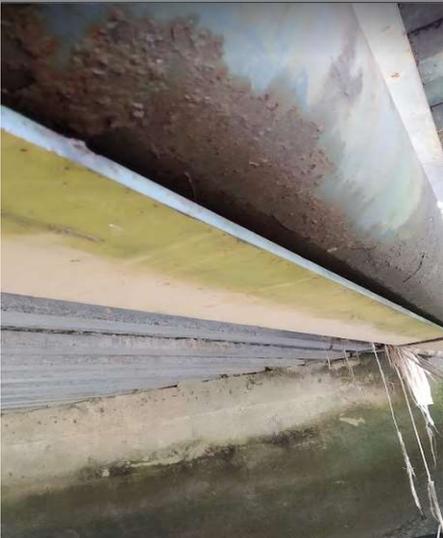
Código		11803502/ 11803501	
Descripción del daño		Fotografía	
Oxidación en una viga

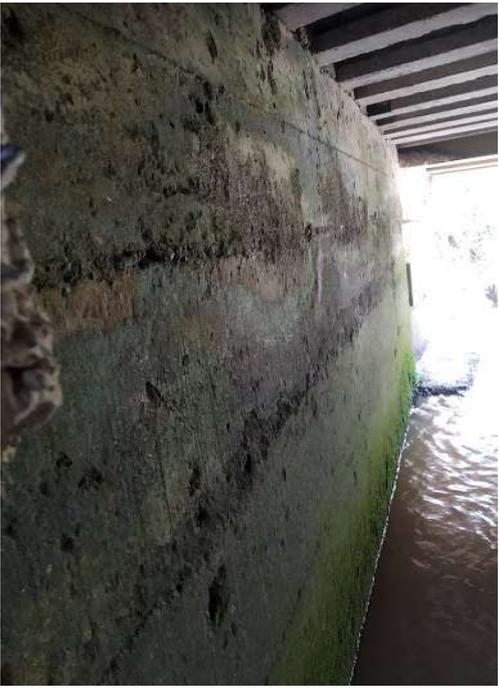
Descaramiento en el bastión

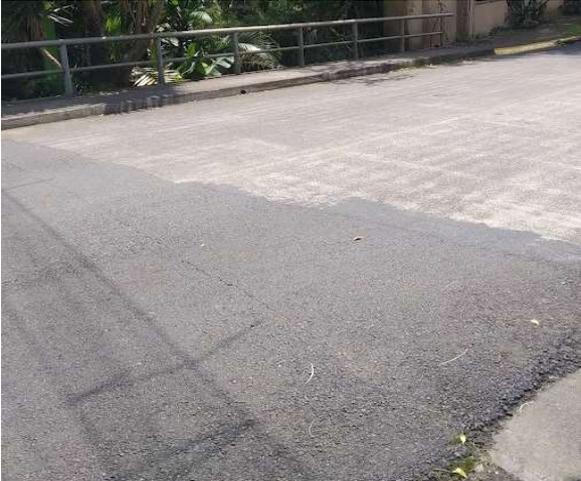
Código	11802401
Descripción del daño	Fotografía
Sobrecapas en el asfalto de la losa de aproximación afecta a las juntas de expansión

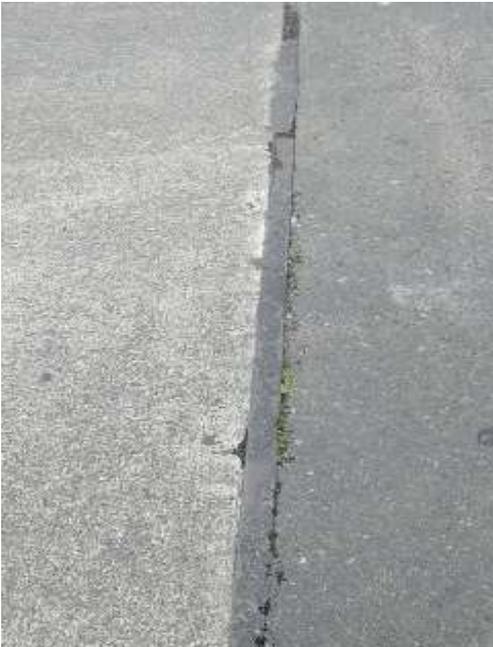
Juntas de expansión obstruidas

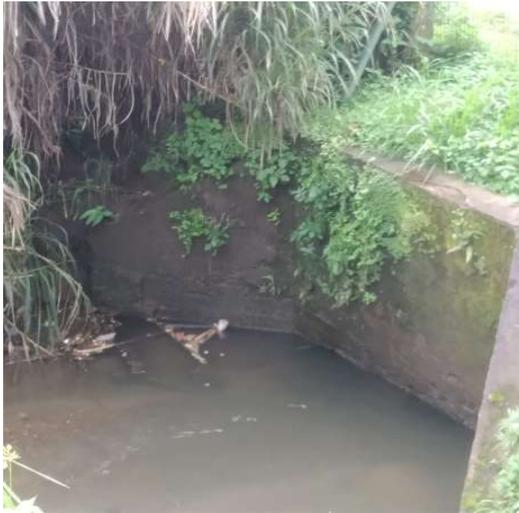
Código	11803307
Descripción del daño	Fotografía
<p>Alcantarilla tapada, parcialmente sumergida</p>

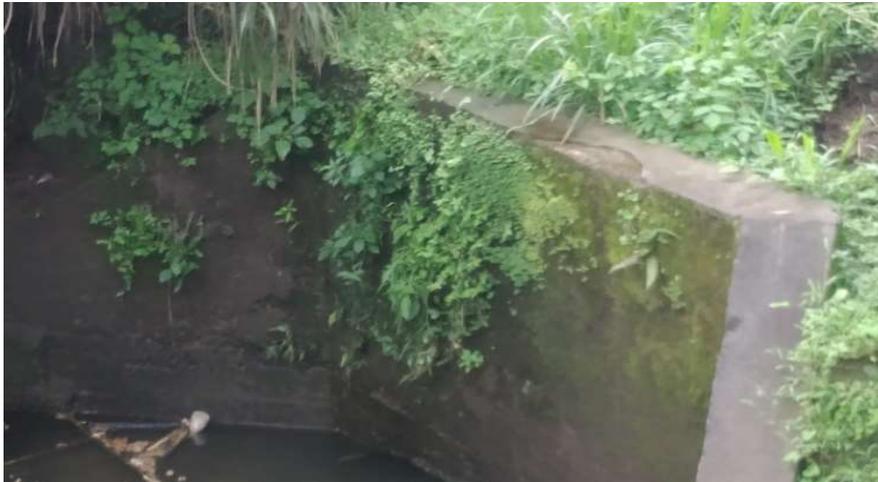
<p>Descaramiento, nidos de piedra en los aletones, pérdida del talud de protección y socavación</p>

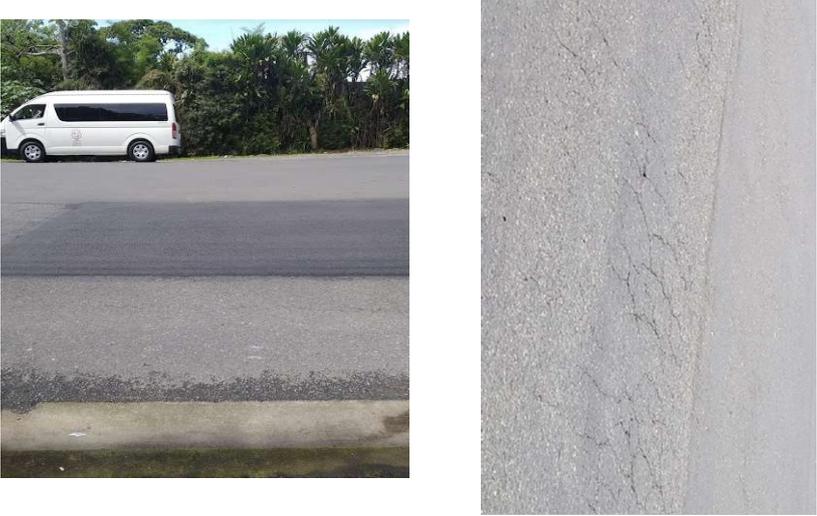
Código	10833003/ 10833004
Descripción del daño	Fotografía
<p>Sobrecapa y grietas en el pavimento</p>

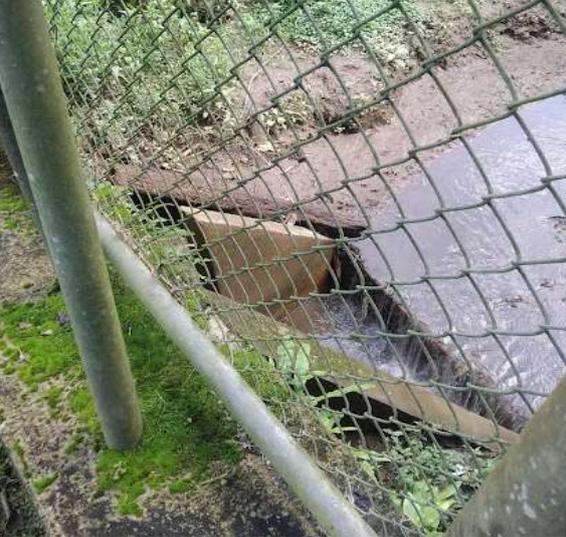
<p>En el momento de la inspección la alcantarilla 10833003 se encontraba parcialmente sumergida por lo que no se pudo realizar la inspección correcta alcantarillas no presentaban daños considerables</p>

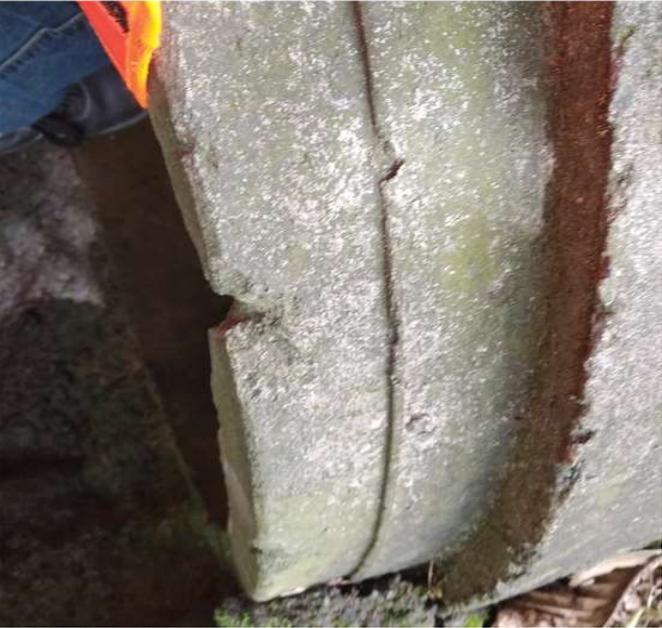
<p>Descaramiento en la salida de la alcantarilla 10833004</p>

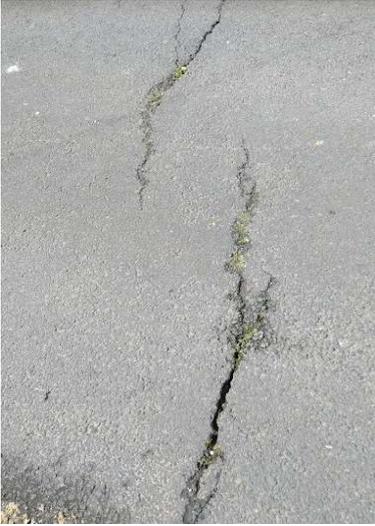
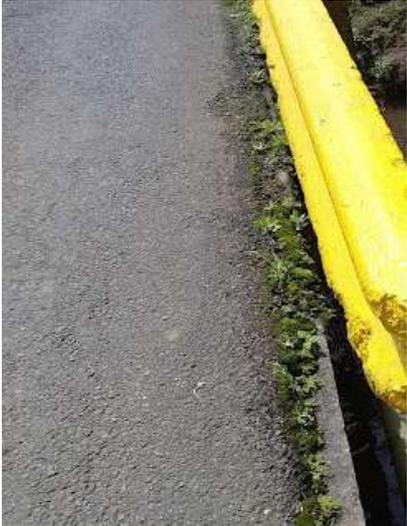
Código	11803302/ 11803301	
Descripción del daño	Fotografía	
Sobrecrepa y baches en el pavimento

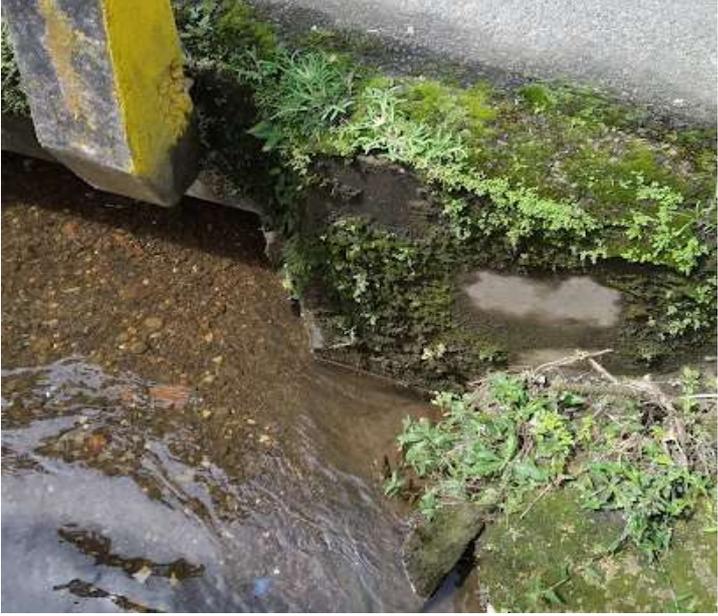
Socavación en el bastión

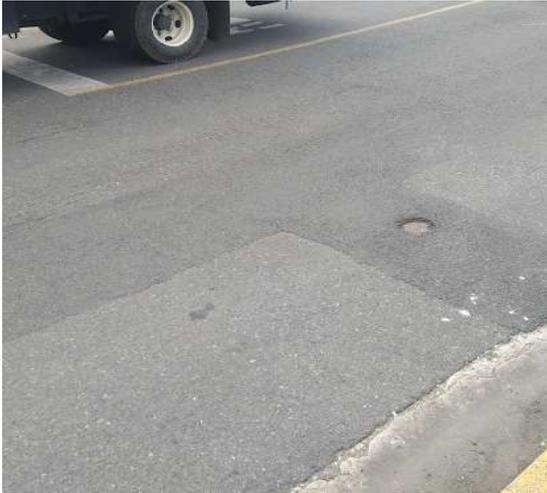
Código	11803306
Descripción del daño	Fotografía
Sobrecapa en el pavimento

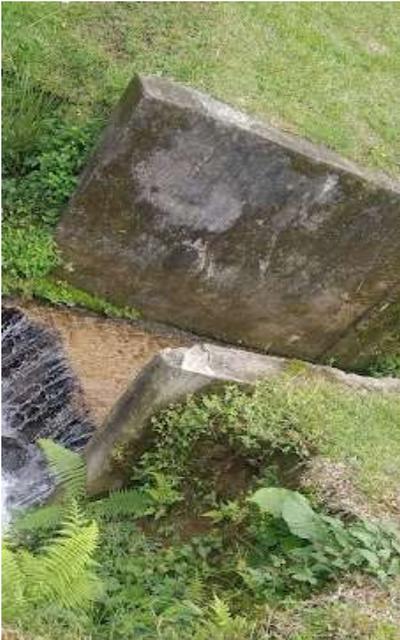
A photograph of a concrete curb. The top surface of the curb is severely damaged, showing large areas of delamination where the concrete has chipped away, revealing a rough, porous interior. There is significant moss and algae growth on the damaged surface and the adjacent ground.
Socavación y pérdida en el talud de protección del aletón

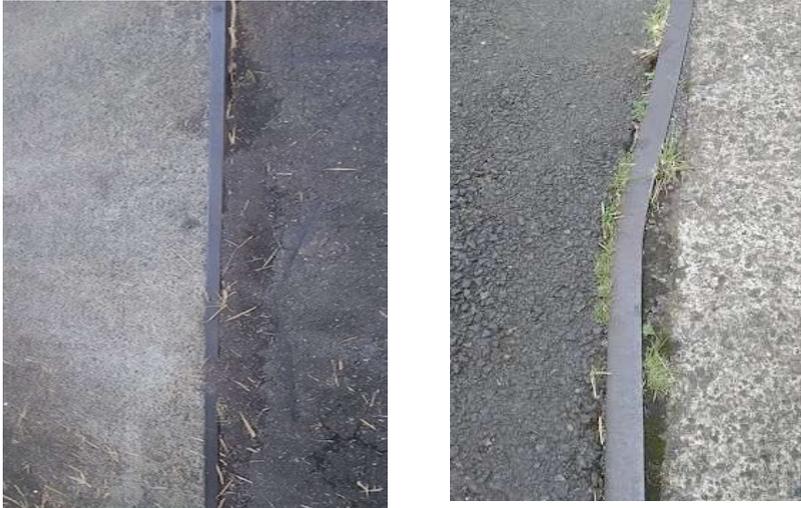
Código	11809402
Descripción del daño	Fotografía
<p data-bbox="177 461 424 528">Juntas de expansión obstruidas y dañadas</p>

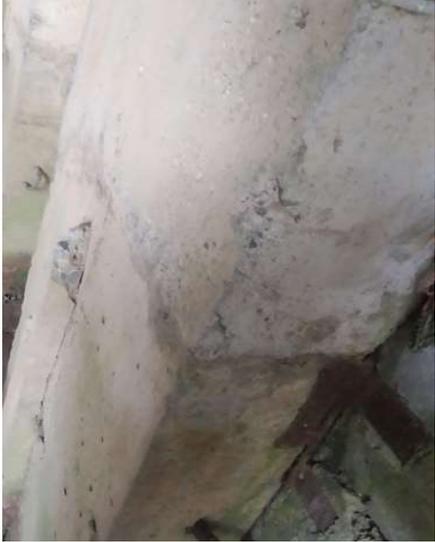
<p data-bbox="177 1744 424 1812">Nidos de piedra en el bastión</p>

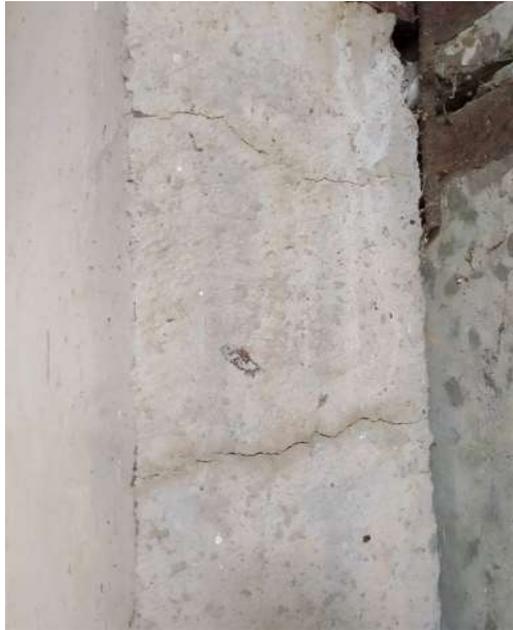
Grietas en una dirección y descaramiento

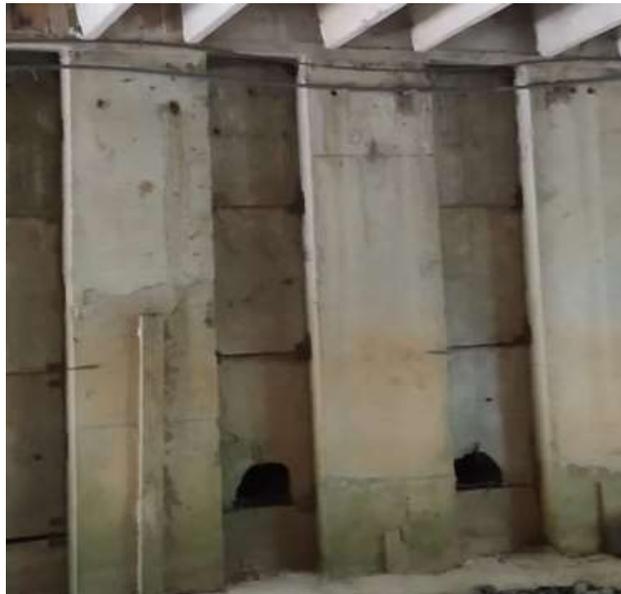
Agujeros en dos baldosas del bastión

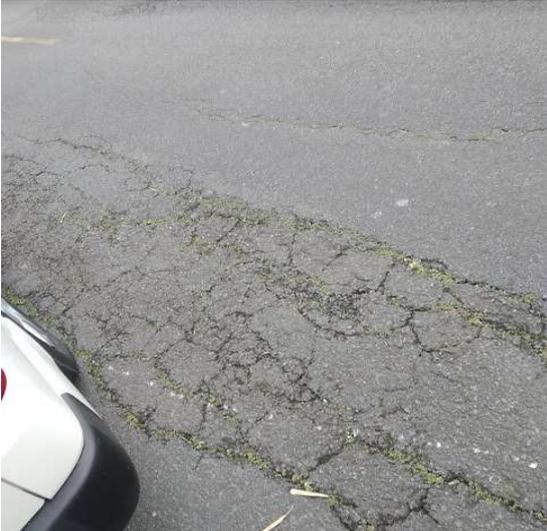
Código	11809403
Descripción del daño	Fotografía
Grietas y sobrecapa en el pavimento

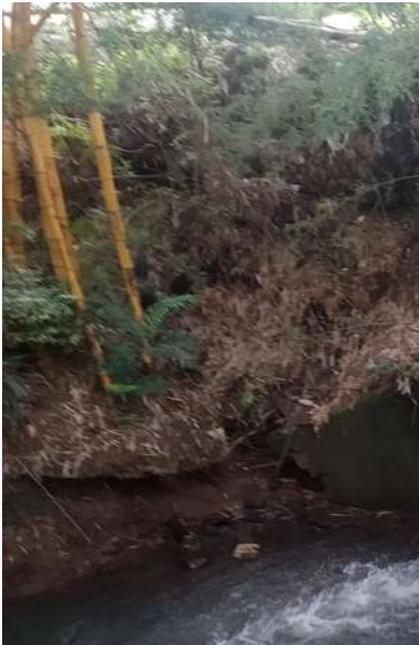
A photograph of a concrete structure, likely a curb or 'aletón', showing signs of structural failure. The concrete is dark and appears to be crumbling or spalling. Several steel reinforcement bars (rebar) are exposed on the surface. The structure is surrounded by dense, brownish vegetation and debris.
Pérdida en el talud de protección

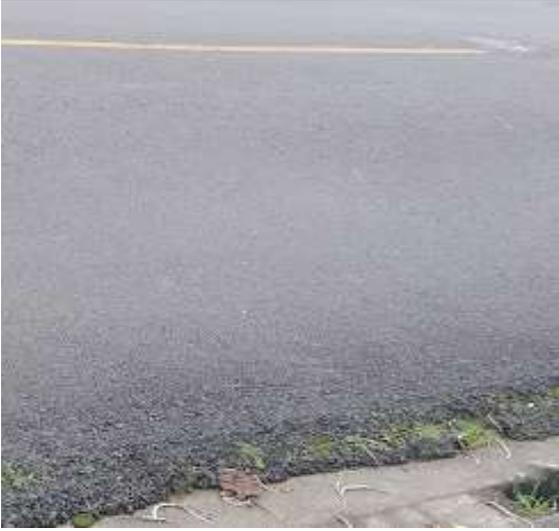
Código	11801201
Descripción del daño	Fotografía
Sobrecapa en el pavimento

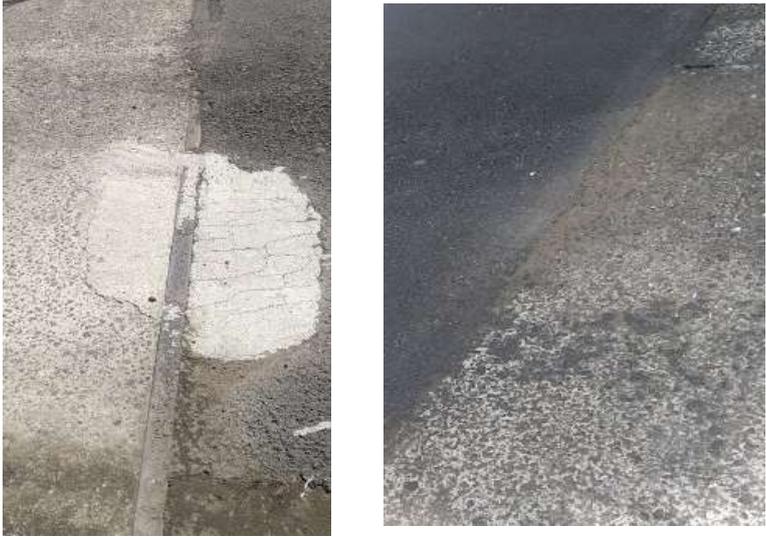
Código	11809401
Descripción del daño	Fotografía
Juntas de expansión obstruidas y dañadas

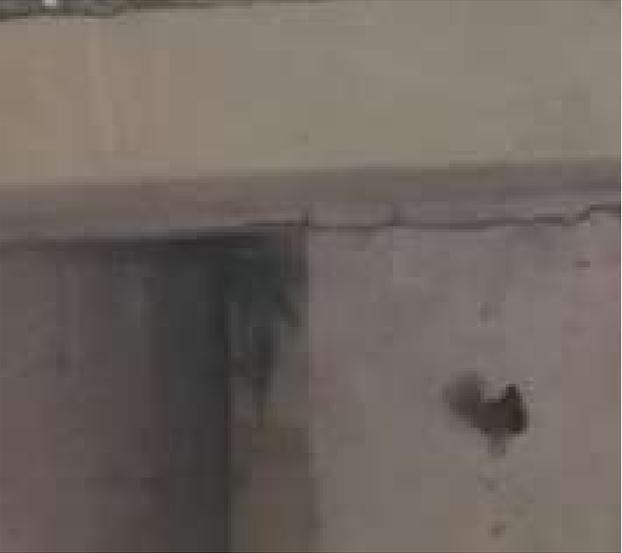
Grietas en una dirección y descaramiento en la viga
