# **Inspección, evaluación y priorización de 12 puentes y pasos de alcantarilla en la Red Vial del Cantón de Barva de Heredia**

### Inspección, evaluación y priorización de 12 puentes y pasos de alcantarilla en la Red Vial Cantonal de Barva

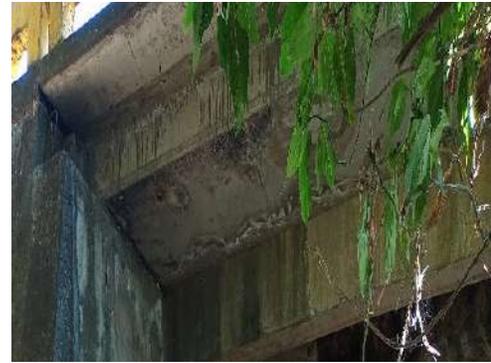
Figura 55. Filtración de aguas

Se evidencia la filtración de aguas a lo largo de la losa debido a que el sistema de drenaje no tiene la extensión necesaria. Las acumulaciones de agua por capilaridad afectan la durabilidad del concreto y puede generar desprendimientos.

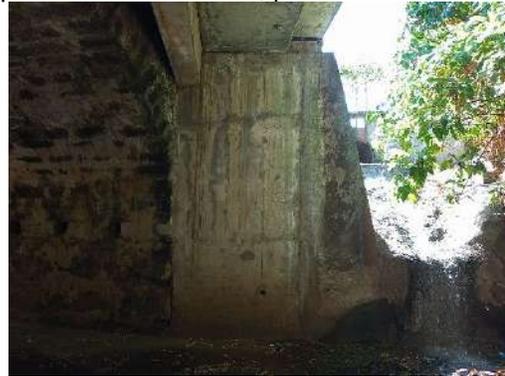
Figura 56. Eflorescencia en bastión del puente

En los cuerpos principales de los bastiones se identificaron algunos nidos de piedra, lo que favorece la introducción de humedad a lo interno del concreto. En los aletones se puede observar un poco de eflorescencia, pero en menor medida.

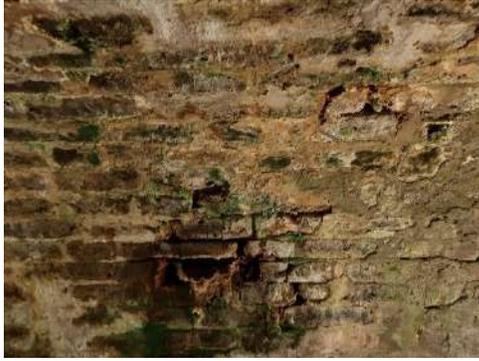
Figura 57. Desprendimiento de material en antiguo puente

La pared de mampostería del antiguo puente presenta inicios de una leve socavación, pero la fundación no se ha visto afectada, pero si se deja así, en el futuro podría darse pérdida de material de soporte del bastión. También se han desprendido algunos ladrillos en las paredes del intradós del arco.

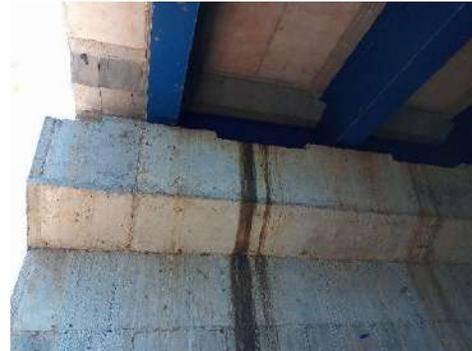
Figura 60. Eflorescencia y humedad en bastión del puente

Se evidencia la filtración de aguas por medio de las juntas de expansión que originaron las manchas de humedad y eflorescencia en los bastiones.

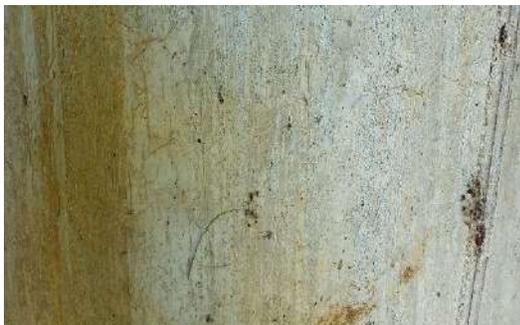
Figura 61. Nidos de piedra en bastión

cuerpos principales de los bastiones, que favorece la introducción de humedad a lo interno del concreto, por lo que es importante realizar reparaciones puntuales de estas zonas.

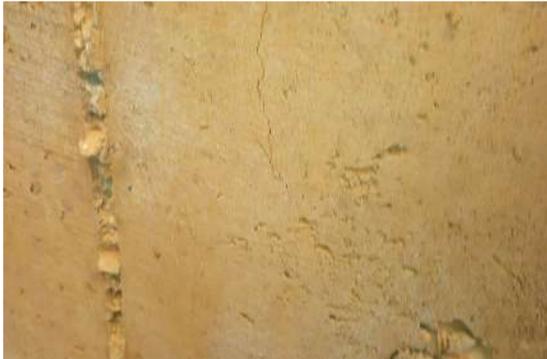
Figura 70. Nidos de piedra y agrietamiento en losa

Las juntas de expansión no se identifican debido a que se encuentran obstruidas con mezcla asfáltica. Se produce una filtración de aguas que provoca la humedad bajo la estructura, generando eflorescencia en la losa y las paredes de los bastiones. Se pueden observar varias grietas en una dirección en la losa, así como nidos de piedra y descascaramiento sin que se exponga el acero de refuerzo, pero el descascaramiento sí ha permitido que aparezcan pequeños huecos en la parte inferior de la losa que exponen el material de relleno. Estos huecos permiten el ingreso de humedad y esto puede generar problemas de durabilidad en el concreto.

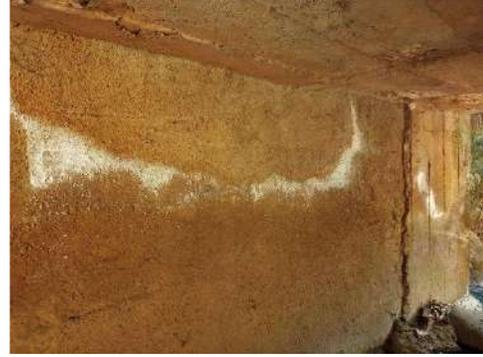
Figura 71. Eflorescencia en bastión

En los cuerpos principales de los bastiones se identificaron algunos nidos de piedra y manchas de humedad y eflorescencia que se extiende un poco a los aletones.

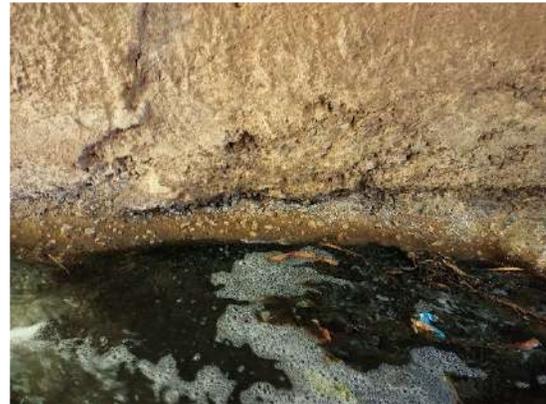
Figura 72. Socavación en bastión

Se identifica socavación en un sector de una de las paredes del bastión, sin embargo, la misma no ha afectado aún gravemente la fundación. Si la socavación siguiera avanzando es posible que la estructura tenga desplazamientos e incluso podría perder su estabilidad, por lo que es importante realizar un monitoreo por si existiese algún avance de la socavación.

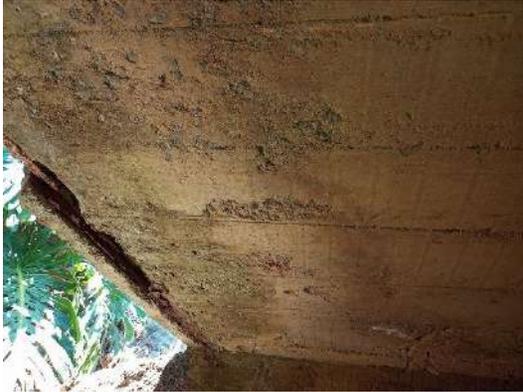
Figura 81. Nidos de piedra en losa

Las juntas de expansión no se identifican debido a que se encuentran obstruidas con mezcla asfáltica. Se pueden observar varias grietas en una dirección en la losa, así como nidos de piedra y descascaramiento sin que se exponga el acero de refuerzo (a excepción de una zona puntual), pero el descascaramiento sí ha permitido que aparezcan pequeños huecos en la parte inferior de la losa que exponen el material de relleno. Estos huecos permiten el ingreso de humedad y esto puede generar problemas de durabilidad en el concreto.

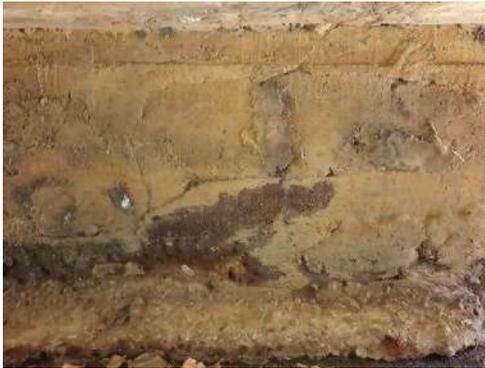
Figura 82. Nidos de piedra en bastión

En los cuerpos principales de los bastiones se identificaron algunos nidos de piedra, lo que favorece la introducción de humedad a lo interno del concreto.

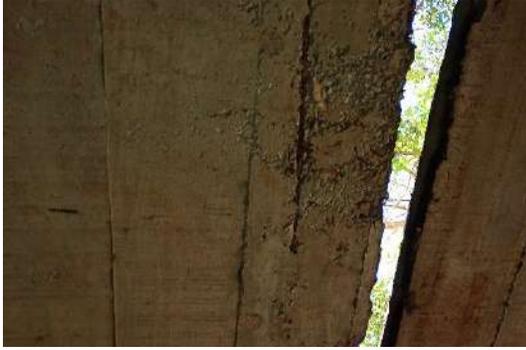
Figura 102. Nidos de piedra y exposición de acero en losa

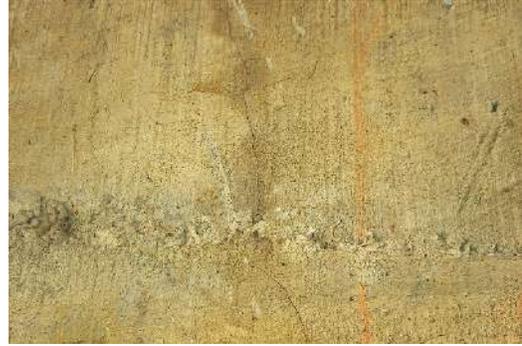
Figura 104. Agrietamiento en bastión

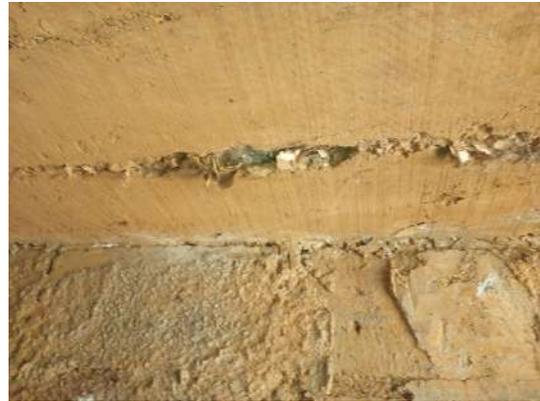
Figura 108. Descascaramiento en losa

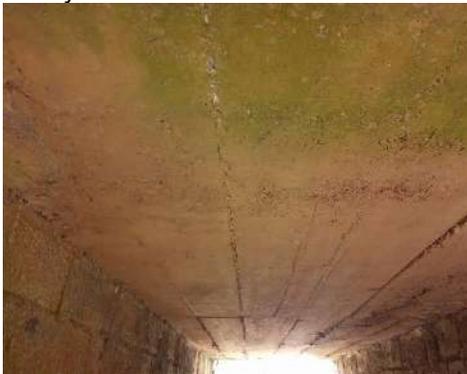
Figura 107. Nidos de piedra y humedad en losa

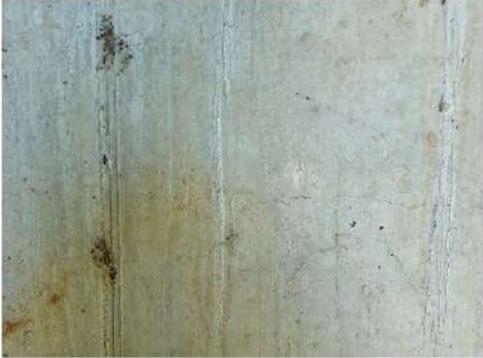
NOTA	Evidencia de filtración de aguas en el bastión	DIA	23	MES	2	AÑO	2022	NOTA	Nido de piedras en el bastión	DIA	23	MES	2	AÑO	2022
NOTA	Evidencia de agrietamiento en el bastión	DIA	23	MES	2	AÑO	2022								
No.	UBICACION	Bastión 2			No.	UBICACION	Losa			No.	UBICACION	Bastión 1

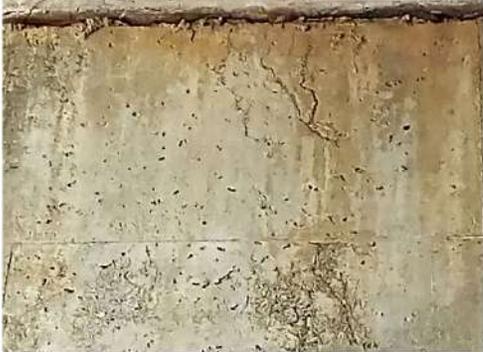
NOTA	Evidencia de filtración de aguas en el bastión que ocasiona la eflorescencia y humedad			DIA	MES	AÑO	NOTA	Nido de piedras en el bastión			DIA	MES	AÑO	NOTA	Evidencia de agrietamiento en el bastión				
				28	2	2022					28	2	2022				28	2	2022
No.	UBICACION		Bastión 2			No.	UBICACION		Losa			No.	UBICACION		Bastión 1

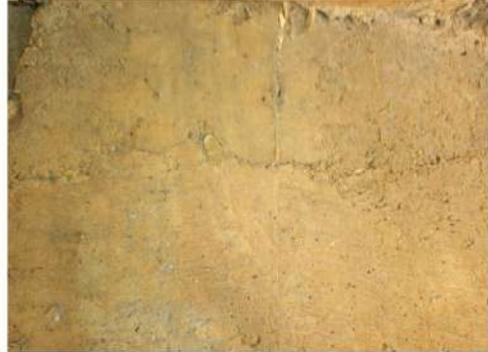
NOTA	Evidencia de de la eflorescencia y humedad			DIA	1	MES	3	AÑO	2022	NOTA	Evidencia de de la eflorescencia y humedad			DIA	1	MES	3	AÑO	2022	NOTA	Agrietamiento y nidos de piedra en el bastión			DIA	1	MES	3	AÑO	2022
No.		UBICACION	Bastión 1		No.		UBICACION	Losa		No.		UBICACION	Bastión 1

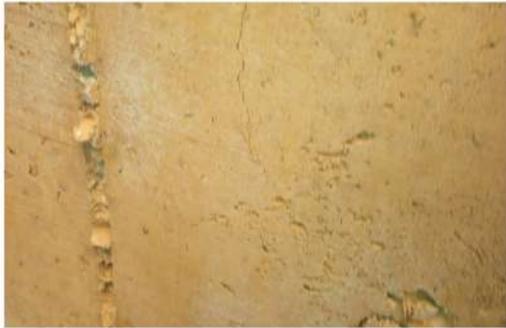
NOTA	Presencia de humedad en el bastión e invasión de vegetación en aletones			DIA	1	MES	3	AÑO	2022	NOTA	Grietas en un dirección en la losa			DIA	1	MES	3	AÑO	2022	NOTA	Evidencia de la socavación cuando el cauce era mayor en años anteriores			DIA	1	MES	3	AÑO	2022

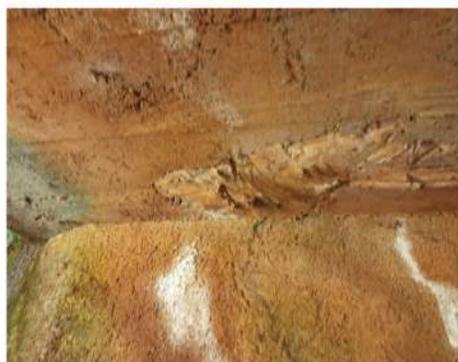
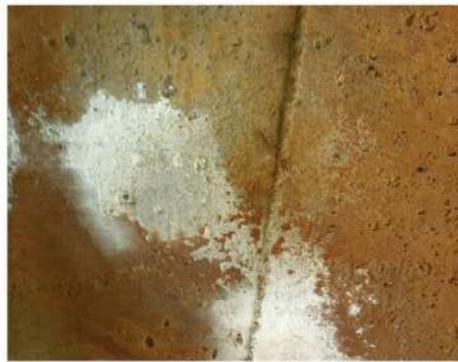
NOTA	Nido de piedras en losa			DIA	MES	AÑO	NOTA	Descascaramiento en losa y exposición de material de relleno			DIA	MES	AÑO	NOTA	Evidencia de de la eflorescencia y humedad		
				1	3	2022					1	3	2022				
		Baranda					Baranda

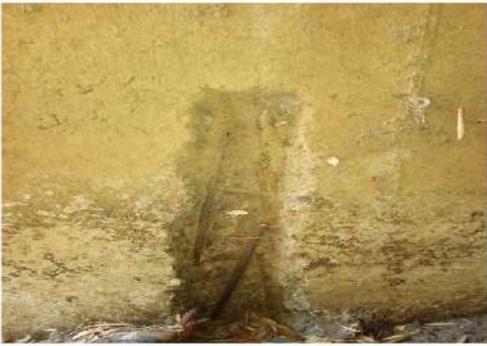
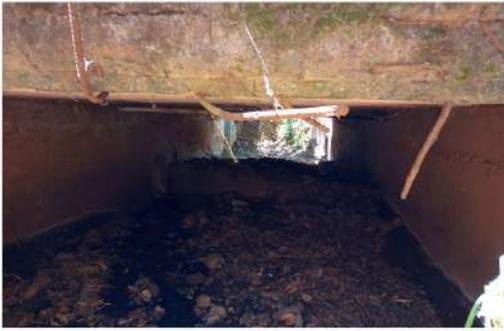
NOTA	Exposición de acero de refuerzo en el bastión			DIA	MES	AÑO	NOTA	Exposición de acero de refuerzo en la losa			DIA	MES	AÑO
				7	3	2022					7	3	2022
NOTA	Evidencia de grietas en la losa			DIA	MES	AÑO

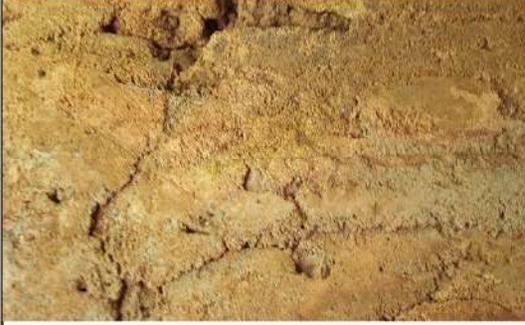
NOTA	Evidencia de ligera eflorescencia y humedad	DIA	9	MES	3	AÑO	2022	NOTA	Evidencia de nidos de piedra y agrietamiento en bastión	DIA	9	MES	3	AÑO	2022	NOTA	Deterioro producto de la socavación cuando aún corría el río	DIA	9	MES	3	AÑO	2022
No.	UBICACION	Bastión 2			No.	UBICACION	Losa			No.	UBICACION	Losa

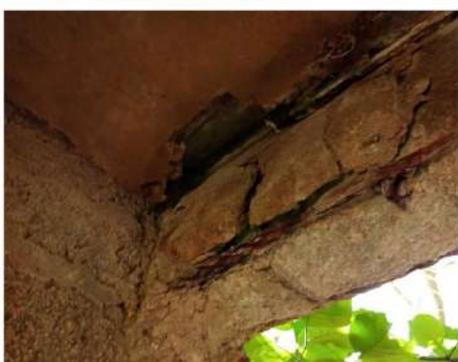
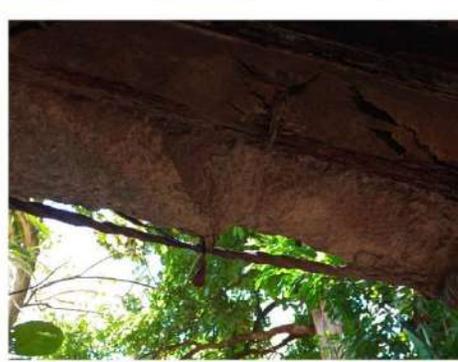
NOTA	Descascaramiento y eflorescencia en losa	DIA	MES	AÑO	NOTA	Descascaramiento y exposición de acero de refuerzo	DIA	MES	AÑO	NOTA	Descascaramiento y exposición de acero de refuerzo	DIA	MES	AÑO																											
		9	3	2022			9	3	2022			9	3	2022																											
				Viga					Aletón 1					Baranda

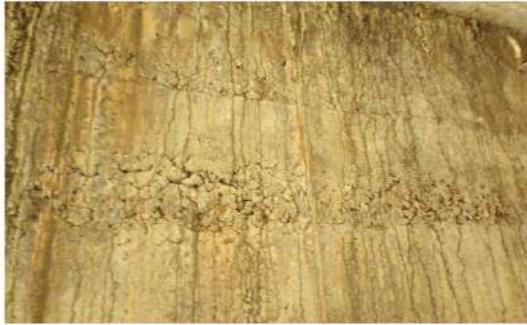
NOTA	Evidencia de eflorescencia y humedad			DIA	MES	AÑO	NOTA	Evidencia de nidos de piedra en bastión			DIA	MES	AÑO	NOTA	Evidencia de eflorescencia, humedad y agrietamiento				
				15	3	2022					15	3	2022				15	3	2022
No.	UBICACION		Bastión 1			No.	UBICACION		Losa			No.	UBICACION		Losa

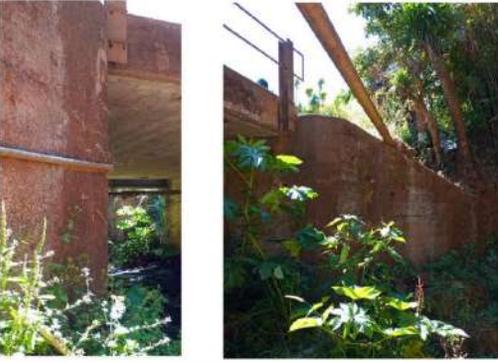
NOTA	Grietas y nidos de piedra en losa			DIA	MES	AÑO	NOTA	Nidos de piedra y eflorescencia en aletones			DIA	MES	AÑO							
				15	3	2022					15	3	2022							
			Baranda						Superficie de rodamiento						Superficie de rodamiento

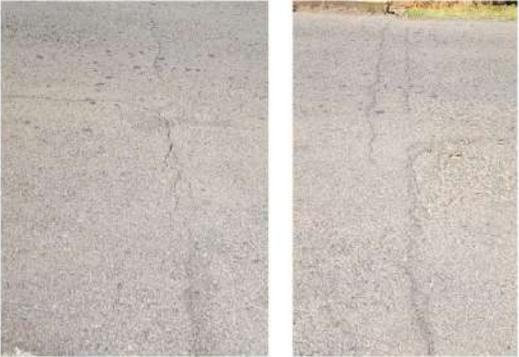
Deformación de baranda por accidentes de tránsito			DIA	MES	AÑO		Sobrecapa de asfalto			DIA	MES	AÑO		Evidencia de juntas de expansión obstruidas y agrietamiento de superficie			DIA	MES	AÑO
				15	3	2022					15	3	2022					15	3	2022

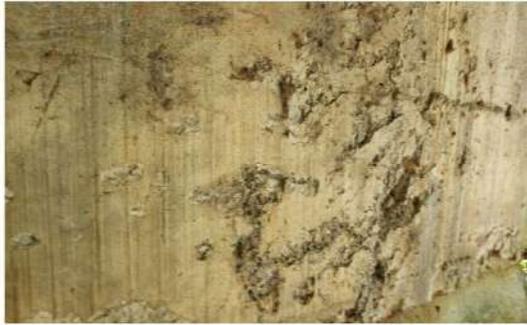
NOTA	Evidencia de agrietamiento		DIA	MES	AÑO	NOTA	Evidencia de descascaramiento en bastión		DIA	MES	AÑO	NOTA	Evidencia de eflorescencia y humedad		DIA	MES	AÑO
			15	3	2022				15	3	2022				15	3	2022
No.	UBICACION	Bastión 2			No.	UBICACION	Losa			No.	UBICACION	Losa
