Propuesta de planes de intervención de puentes de la Red Vial Cantonal de Cartago

ESCUELA DE INGENIERÍA EN CONSTRUCCIÓN
CONSTANCIA DE DEFENSA PÚBLICA DEL PROYECTO DE GRADUACIÓN

PLAN DE INTERVENCIÓN PARA LOS PUENTES MCAR029 Y MCAR034

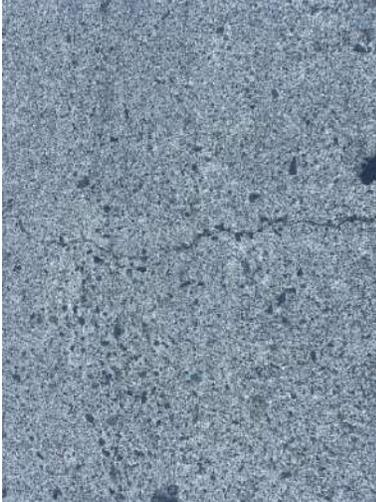
Figura 21. *Grietas en una dirección en la losa del puente MCAR029*

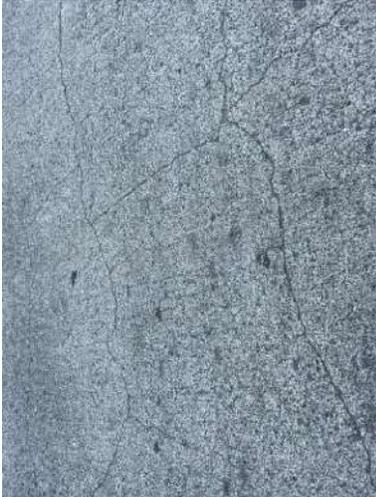
Figura 22. *Grietas en dos direcciones en la losa del puente MCAR029*

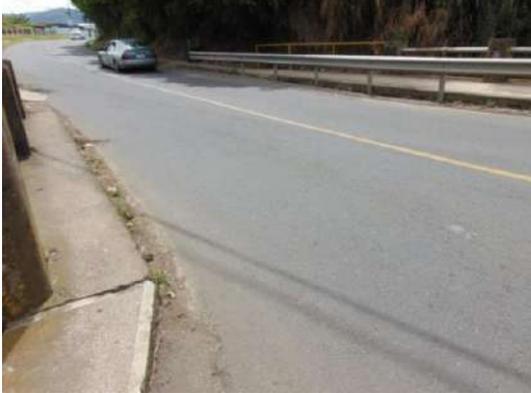
Figura 26. *Sobre capas de asfalto en la losa del puente MCAR034*

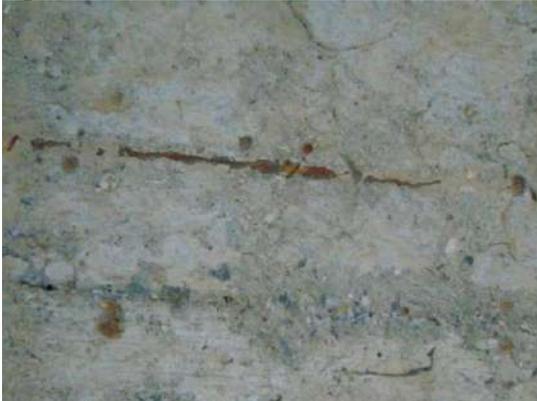
Figura 27. *Grietas en una dirección en la losa del puente MCAR034*

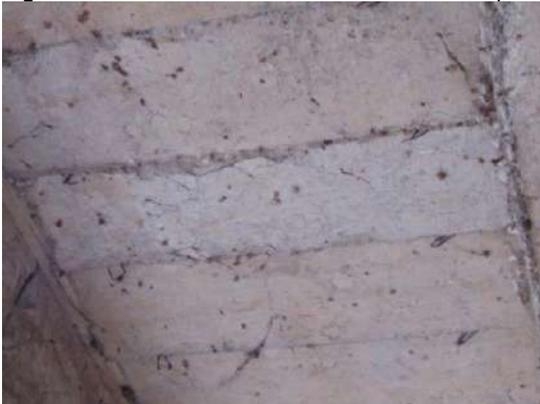
Figura 28. *Grietas en dos direcciones en la losa del puente MCAR034*

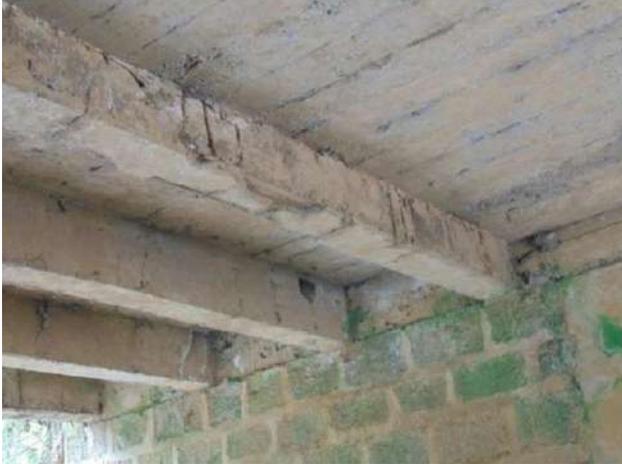
Figura 32. *Eflorescencia en la losa y viga principal de concreto del puente MCAR034*

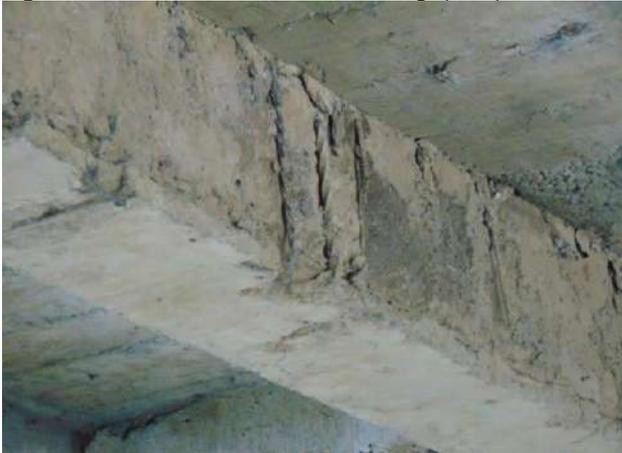
Figura 33. *Grietas en sola dirección en la viga principal de concreto del puente MCAR034*

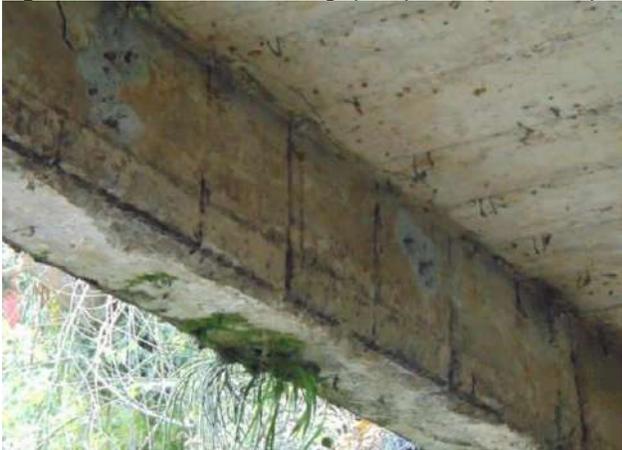
Figura 34. *Descaramiento en la viga principal de concreto del puente MCAR034*

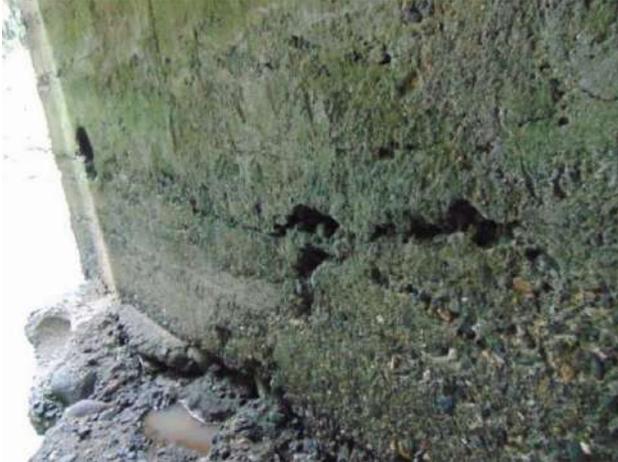
Figura 35. *Grietas en sola dirección en el bastión MCAR034*

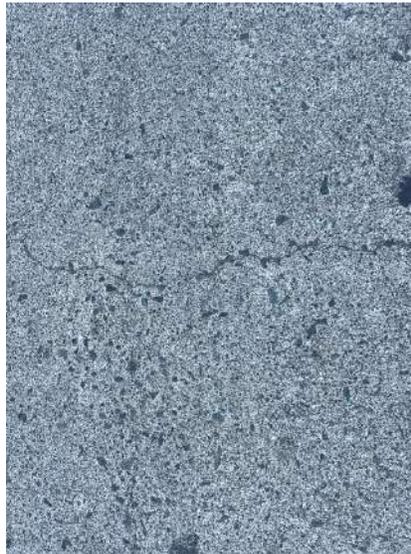
Figura 1. *Grietas en una dirección en la losa del puente MCAR029*

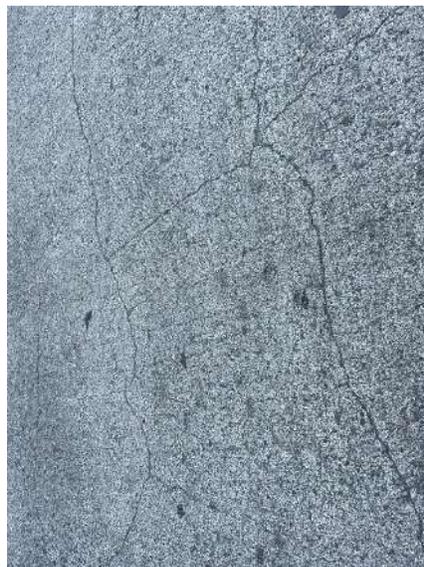
Figura 2. *Grietas en dos direcciones en la losa del puente MCAR029*

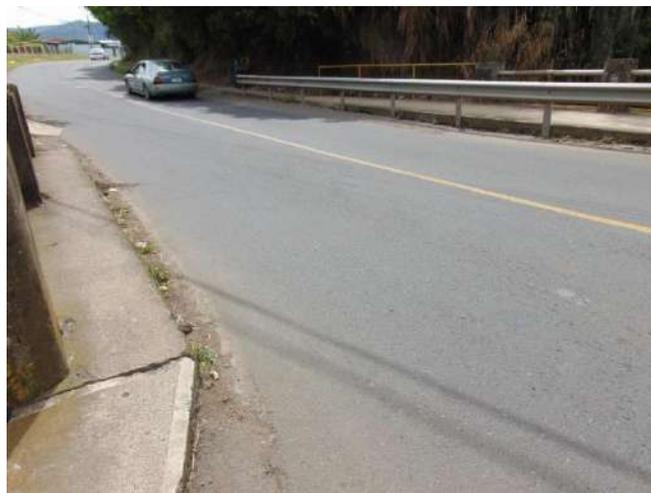
Figura 6. Sobre capas de asfalto en la losa del puente MCAR034

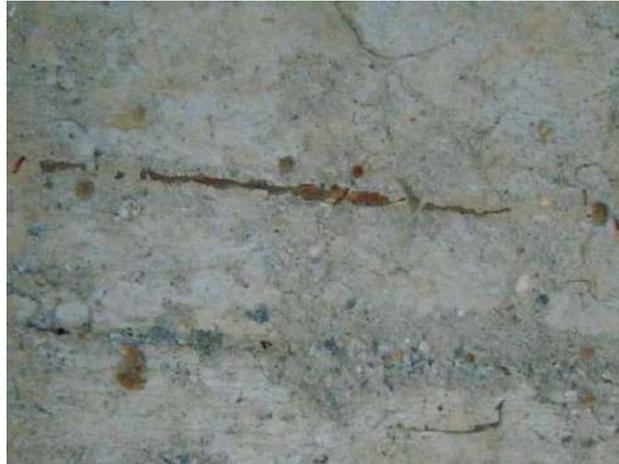
Figura 7. *Grietas en una dirección en la losa del puente MCAR034*

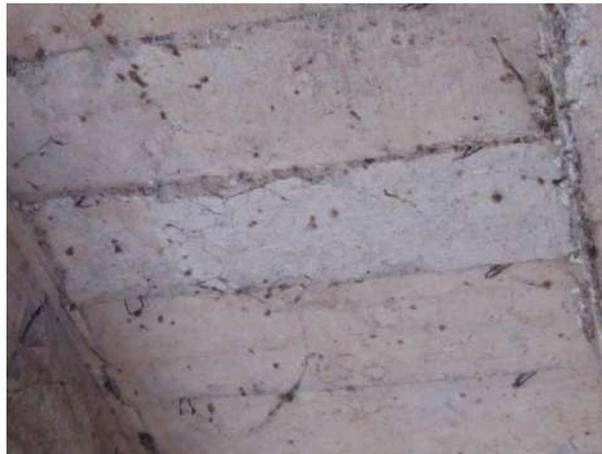
Figura 8. *Grietas en dos direcciones en la losa del puente MCAR034*

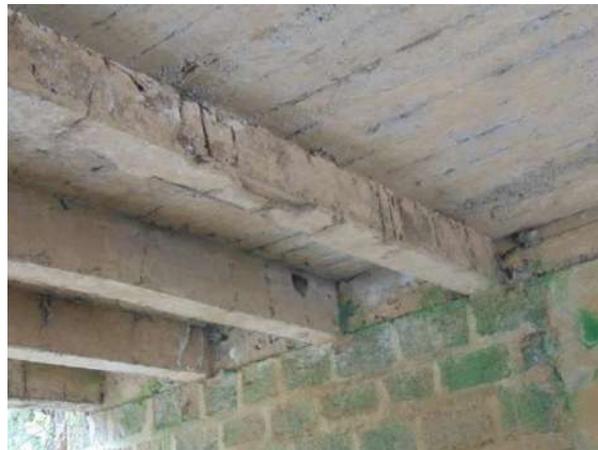
Figura 12. Eflorescencia en la losa y viga principal de concreto del puente MCAR034

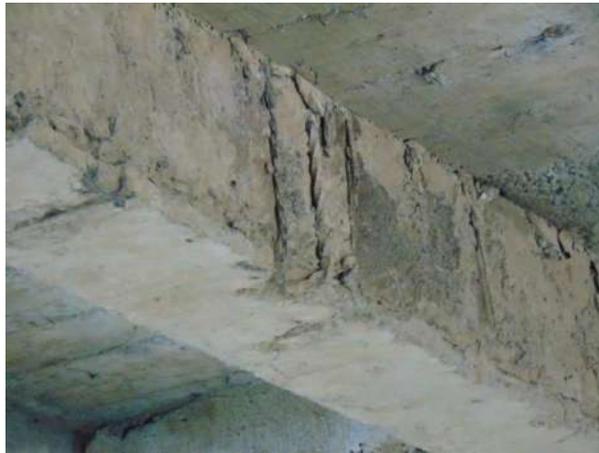
Figura 13. *Grietas en sola dirección en la viga principal de concreto del puente MCAR034*

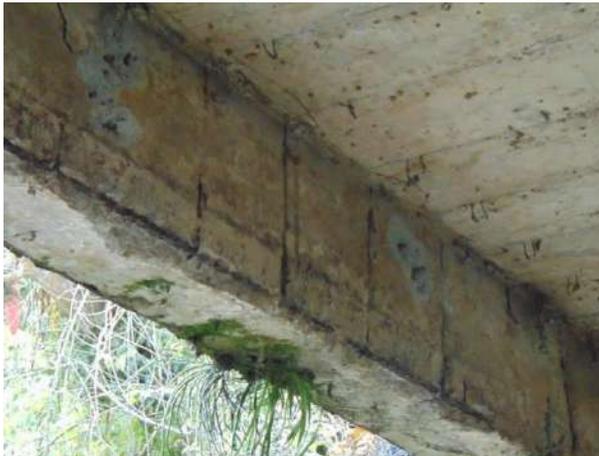
Figura 14. *Descaramiento en la viga principal de concreto del puente MCAR034*

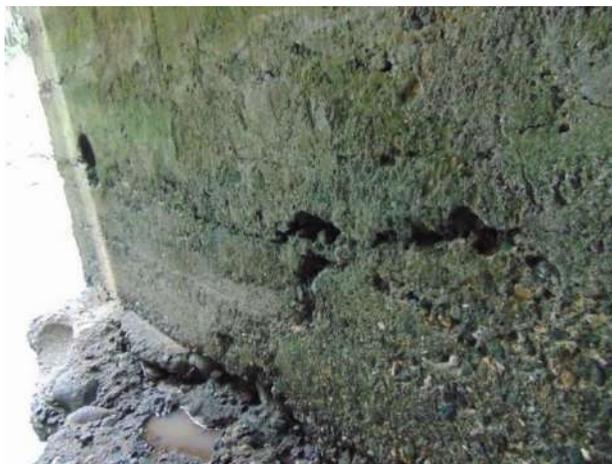
Figura 15. *Grietas en sola dirección en el bastión MCAR034*

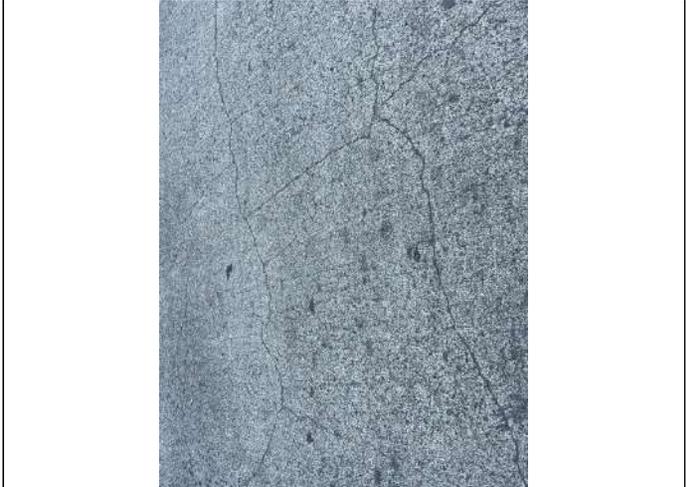
No.	1	UBICACIÓN	BARANDA			No.	2	UBICACIÓN	JUNTA DE EXPANSIÓN			No.	3	UBICACIÓN	LOSA DE CONCRETO		
-----	---	-----------	---------	--	--	-----	---	-----------	--------------------	--	--	-----	---	-----------	------------------	--	--

NOTA		BUEN ESTADO DE BARANDA			DÍA	MES	AÑO	NOTA		ESTADO DE JUNTAS			DÍA	MES	AÑO	NOTA		GRIETA EN 2 DIRECCIONES EN LOSA DE CONCRETO			DÍA	MES	AÑO
					25	10	2021						25	10	2021						25	10	2021

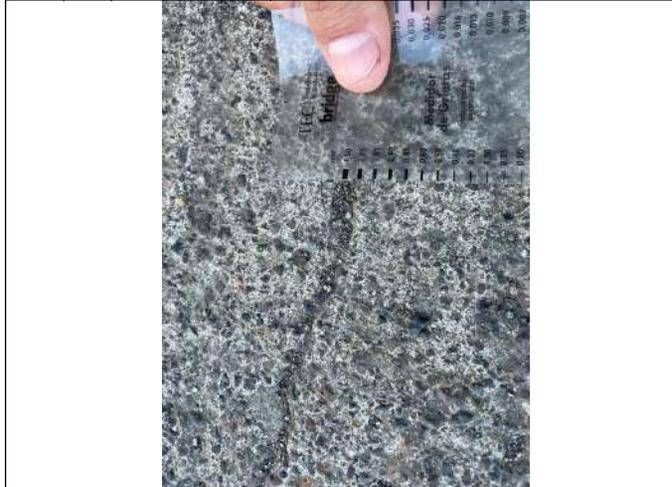
No.	4	UBICACIÓN	LOSA DE CONCRETO			No.	5	UBICACIÓN	VIGA DE CONCRETO			No.	6	UBICACIÓN	VIGA DE CONCRETO		
-----	---	-----------	------------------	--	--	-----	---	-----------	------------------	--	--	-----	---	-----------	------------------	--	--

NOTA		GRIETA EN 1 DIRECCIÓN EN LOSA DE CONCRETO			DÍA	MES	AÑO	NOTA		ESTAO DE VIGAS			DÍA	MES	AÑO	NOTA		ESTAO DE VIGAS			DÍA	MES	AÑO
					25	10	2021						25	10	2021						25	10	2021

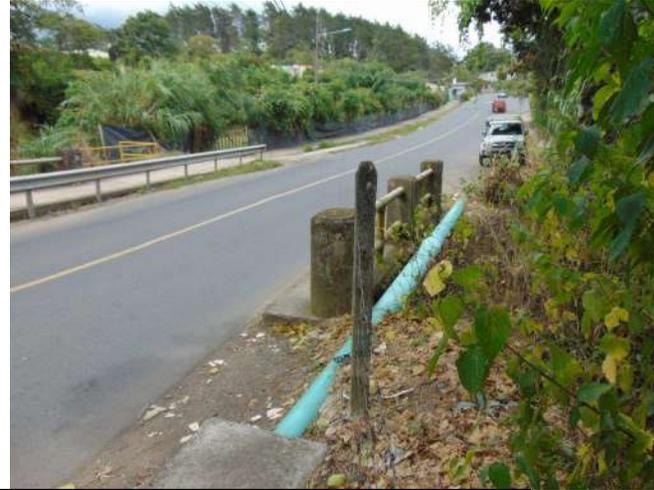
No.	7	UBICACIÓN	EXPOSICIÓN DE ACERO DE REFUERZO VIGA			No.	8	UBICACIÓN	ACCESOS			No.	9	UBICACIÓN	VIGA LOSA		
-----	---	-----------	--------------------------------------	--	--	-----	---	-----------	---------	--	--	-----	---	-----------	-----------	--	--

NOTA					DÍA	MES	AÑO	NOTA		FALTANTE DE BARANDAS DE APROXIMACI			DÍA	MES	AÑO	NOTA		GRIETAS E UNA DIRECCIÓN VIGA LOSA			DÍA	MES	AÑO
					27	10	2021						27	10	2021						0	0	0

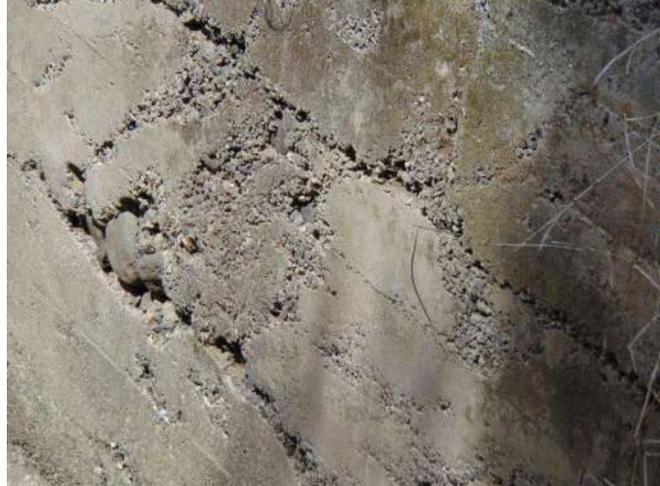
No.	10	UBICACIÓN	ALETÓN DEL B2			No.	11	UBICACIÓN	BASTIONES			No.	12	UBICACIÓN	BASTIÓN		
-----	----	-----------	---------------	--	--	-----	----	-----------	-----------	--	--	-----	----	-----------	---------	--	--

NOTA		NIDOS DE PIEDRA EN ALETÓN B22			DÍA	MES	AÑO	NOTA		SOCAVACIÓN EN LOS DOS BASTIONES			DÍA	MES	AÑO	NOTA		SOCAVACIÓN IMPORTANTE EN B2			DÍA	MES	AÑO
					0	0	0						27	10	2021						27	10	2021
