Diseño de una guía de inspección de factores externos que inciden en el desempeño de estructuras de puentes

ESCUELA DE INGENIERÍA EN CONSTRUCCIÓN

CONSTANCIA DE PRESENTACIÓN PÚBLICA DEL TRABAJO FINAL DE GRADUACIÓN

CARLOS ANTONIO FLORES PICADO

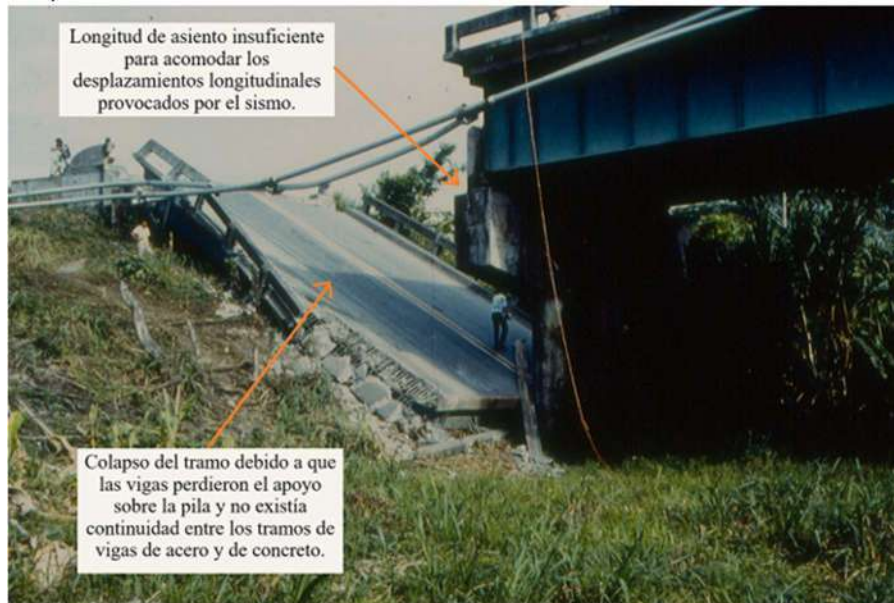
Ejemplos de los daños provocados por este sismo, se puede mostrar la Figura 11, que corresponde al puente sobre el río Chirripó en la Ruta 32 o el de la Figura 12 que corresponde al puente sobre el río Bananito en la Ruta 36.

Figura 11. Daños en el puente sobre el río Chirrió ruta 32 en el Terremoto de 1991

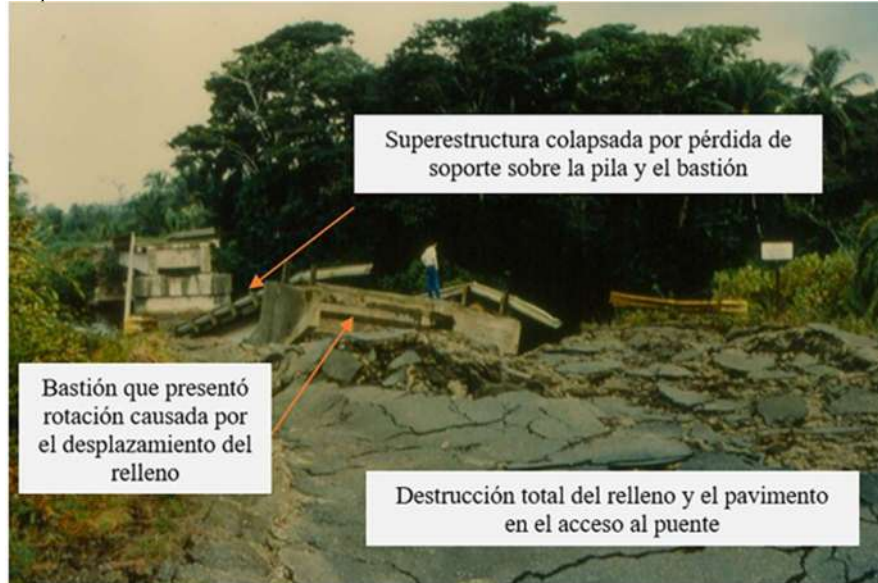
Figura 12. Daños en el puente sobre el río Bananito ruta 36 en el Terremoto de 1991

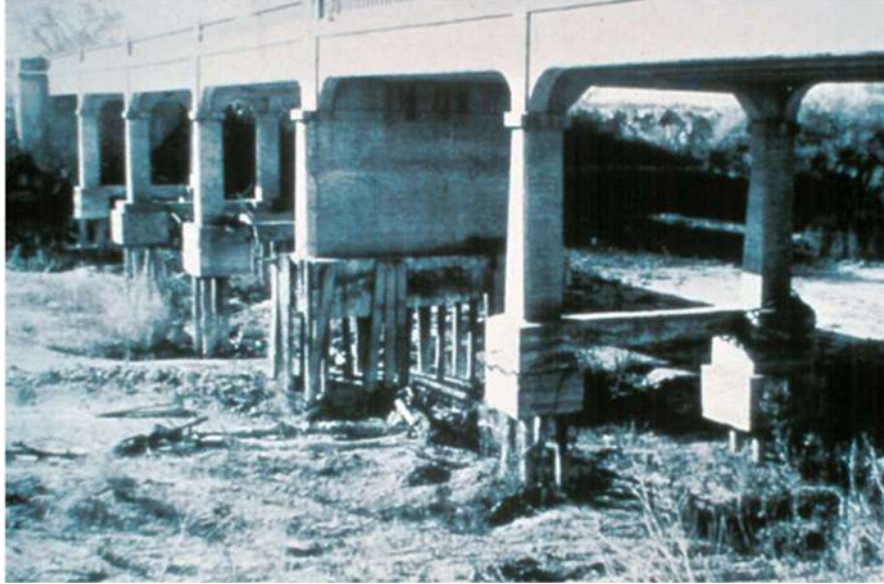
Figura 14. Socavación general del cauce

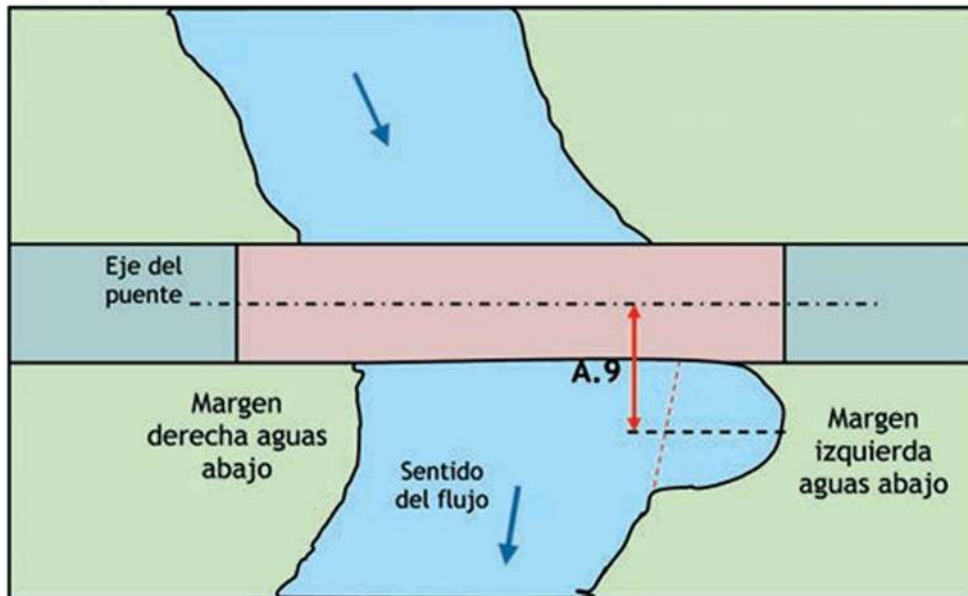
Figura 16. Erosión por expansión.

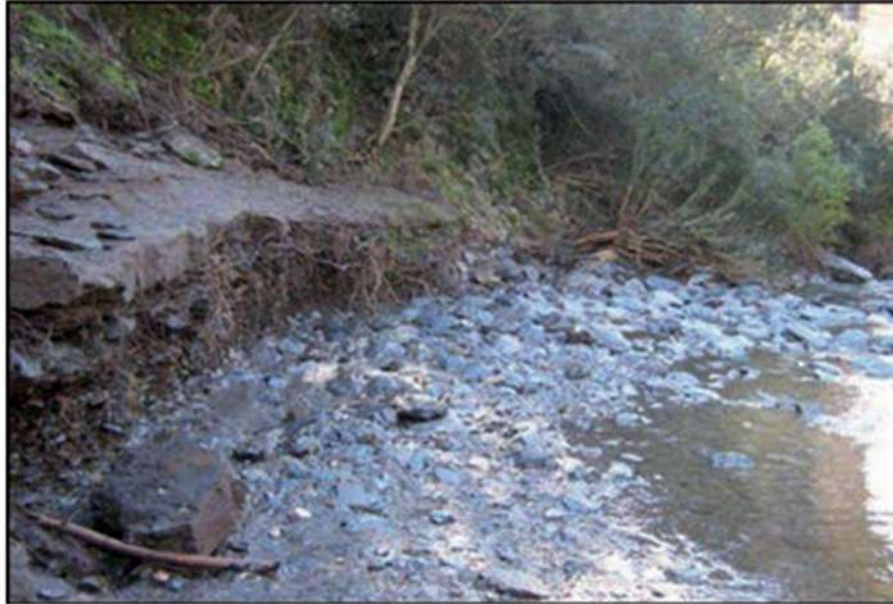
Figura 17. Erosión suave.

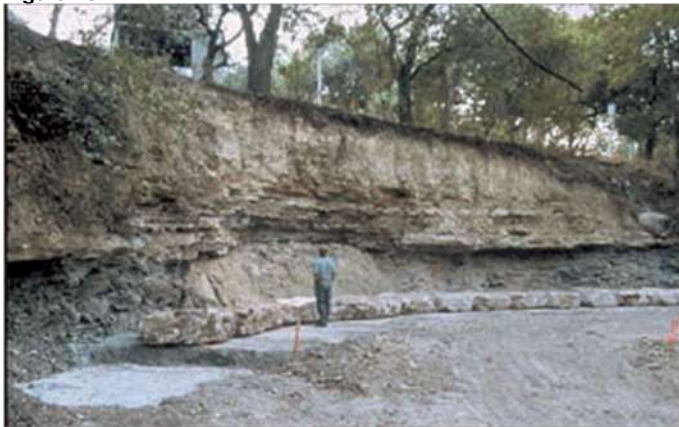
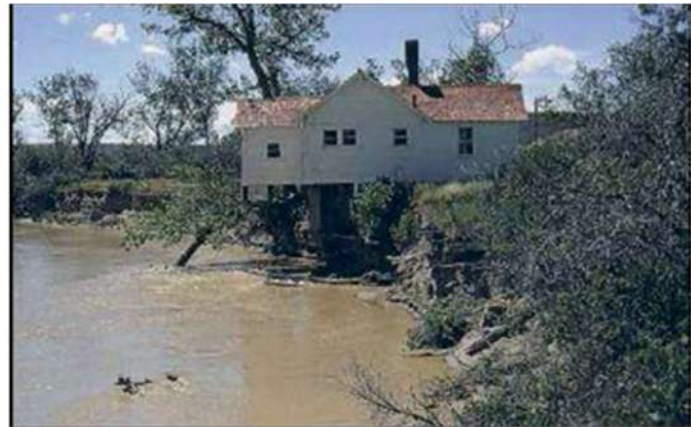
Figura 18. Erosión severa.

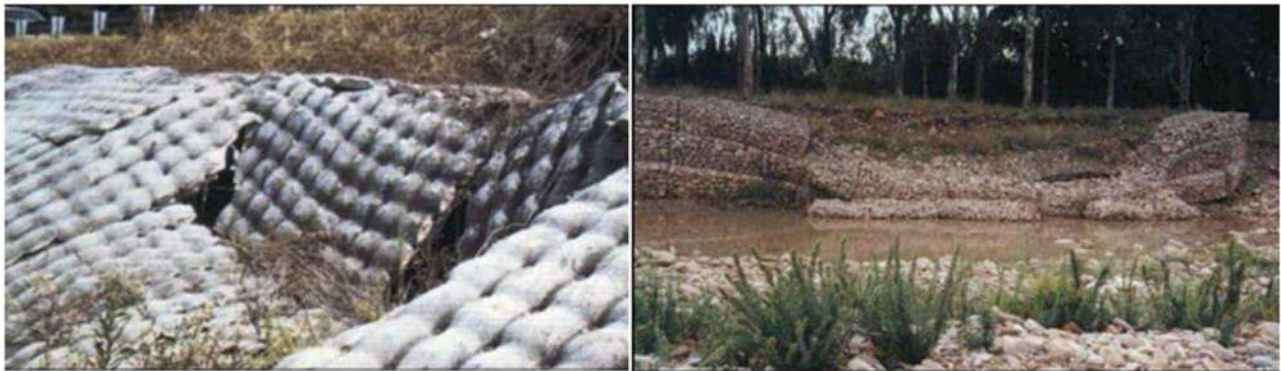
En el caso de los márgenes con protección, se describe los daños graves como aquellos en donde afectan la integridad estructural de la protección como erosiones locales importantes, desprendimientos, fallos o colapsos como se encuentran en la Figura 20, mientras que los daños medios corresponden a aquellos en donde se afecta principalmente la durabilidad y si no se realizaran medidas correctivas de los daños presentados pueden convertirse en daños graves, como fisuras claramente visibles, pequeñas fracturas, erosiones leves o moderadas entre otros. Un daño medio también puede incluir un fallo total de la protección siempre y cuando tenga un carácter local, es decir, que el daño no represente más del 5% de la longitud total de la protección y que este está ubicado lejos de la estructura del puente (Ministerio de Fomento, 2012).

Figura 20. Daños graves en las protecciones de los márgenes.

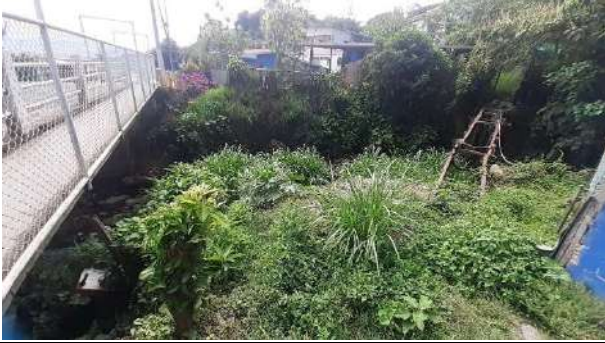
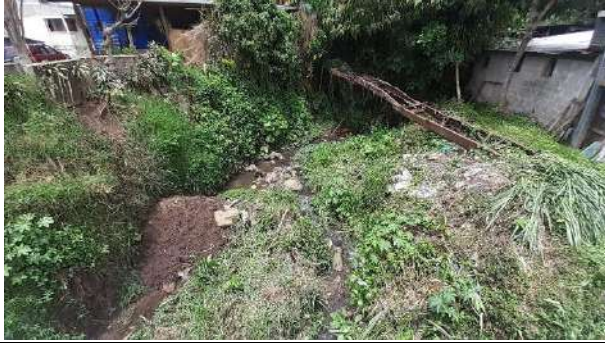
Tipo de margen A1		Tipo de margen A2	
Natural		Natural	
Condición	Deficiente	Condición	Aceptable
Observaciones		Observaciones	
Talud pronunciado con evidencia de inestabilidad.		Margen con vegetación, pero muy descuidado, además cuenta con inicio de erosión en la orilla del flujo.	
Evidencia fotográfica		Evidencia fotográfica

En el caso del estado de los márgenes se evaluó a una distancia de 10 m aproximadamente que fue la distancia que se pudo tener acceso, el margen A1 se observó un talud con pendiente abrupta, que, aunque presenta vegetación, muestra indicios de desprendimientos lo que se le otorga una condición deficiente, el resto de los márgenes poseen una valoración aceptable, presentando pequeños indicios de erosión y zonas con pérdida de vegetación.

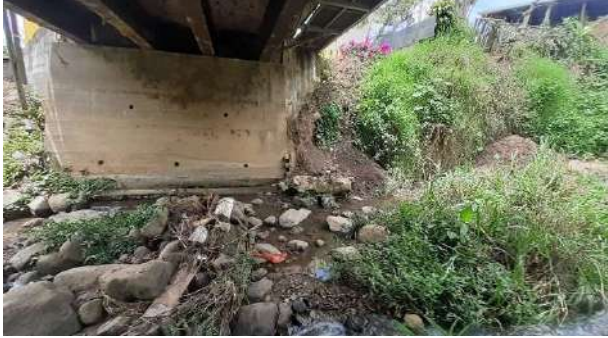
CUADRO 45. Ancho de cauce e indicios de inundaciones (factor del cauce)			
Ancho aguas arriba	1,10 m	Estrechamiento	0,47
Ancho aguas abajo	2,30 m	Valoración estrechamiento	(1)
Altura inferior desde el máximo nivel	3,0 m	Valoración de la altura libre inferior del máximo nivel	(4)
Evidencia fotográfica

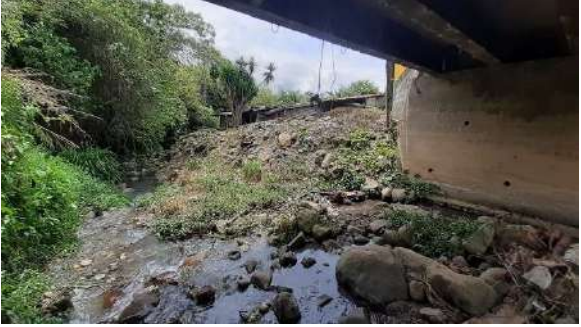
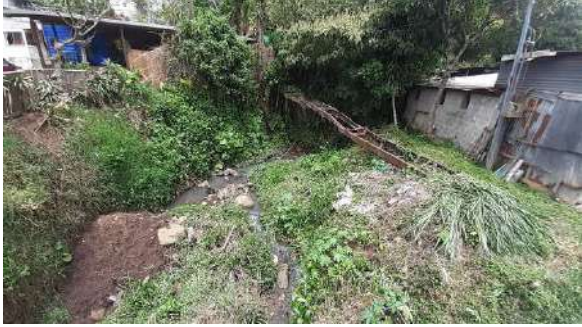
Socavación del lecho		Elevación del lecho	
Condición	Leve alteración	Condición	Alteración moderada
Observaciones		Observaciones	
Indicios de socavación en algunas zonas del puente en los bastiones, por donde pasa el flujo del agua.		Presencia de grandes barras de cauce, que han cambiado el flujo de agua.	
Evidencia fotográfica		Evidencia fotográfica

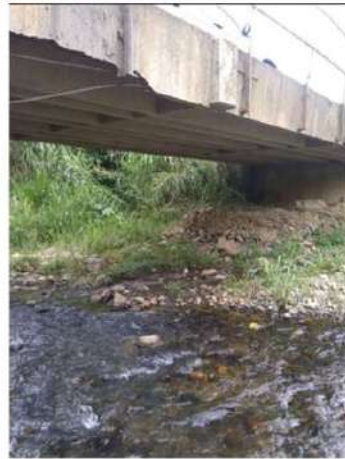
Figura 14. Indicios de inundación: daños en la subestructura.

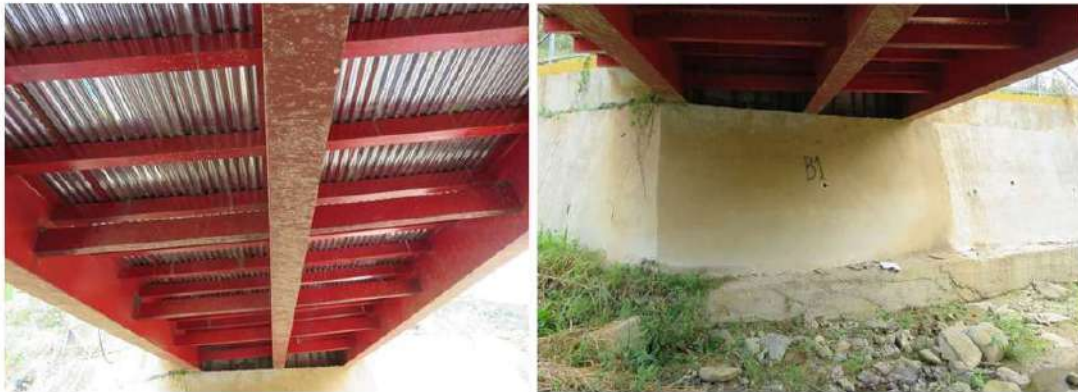
Figura 15. Indicios de inundación: manchas de lodo en la superestructura y subestructura.

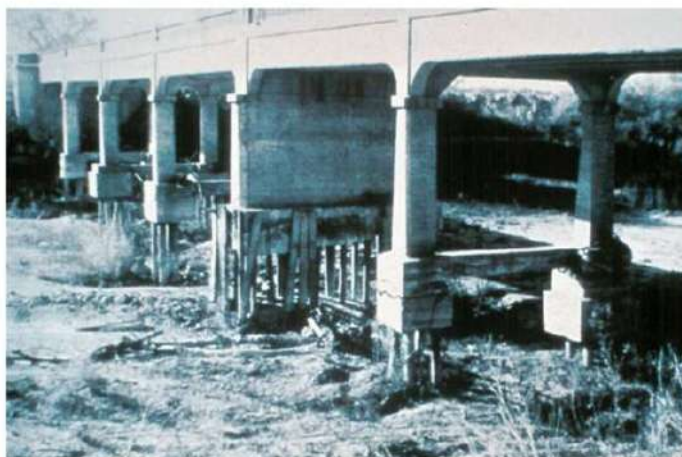
Figura 17. Degradación del cauce con exposición de fundaciones.

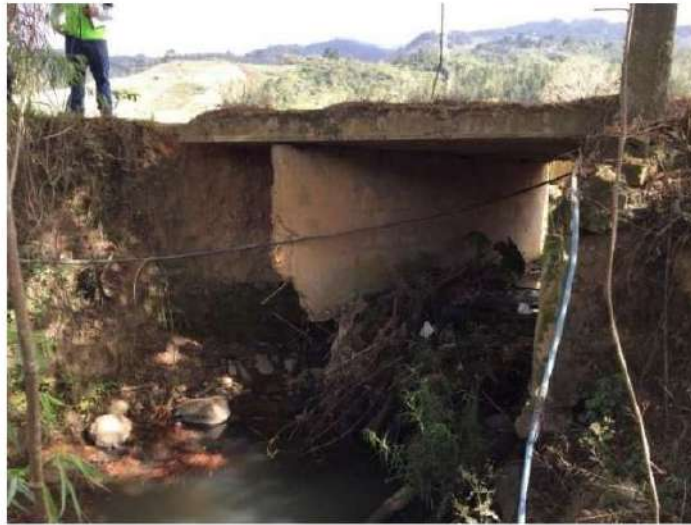
Figura 20. Cauce de río con presencia de escombros de vegetación (Condición 4).

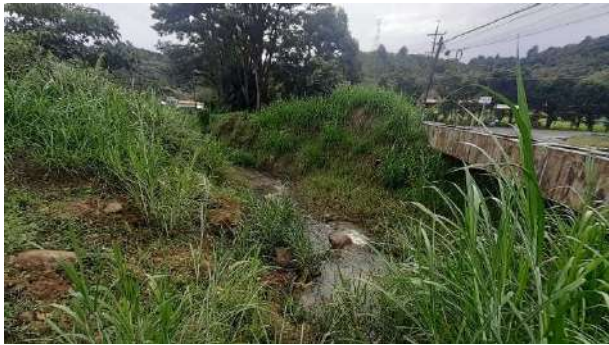
En el cauce aguas abajo del puente se presenta una estructura de mampostería colapsada que si bien es cierto no representa aún una invasión al cauce, lo limita y con su desplome durante una fuerte avenida puede significar una obstrucción. No se detectó ninguna intervención en el cauce. En mantenimiento, el cauce se encuentra de manera regular, no se encuentran indicios de basura, ni escombros, pero si se encuentran
