**INSTITUTO TECNOLÓGICO DE COSTA RICA**  
**VICERRECTORÍA DE DOCENCIA**  
**ESCUELA DE CIENCIA E INGENIERÍA DE LOS**  
**MATERIALES**

**INFORME DE**  
**PROYECTO FINAL DE GRADUACIÓN**

Planeamiento y montaje de un sistema para la evaluación de las velocidades de corrosión en láminas y tubos de acero galvanizado, colocadas en distintas zonas del país.

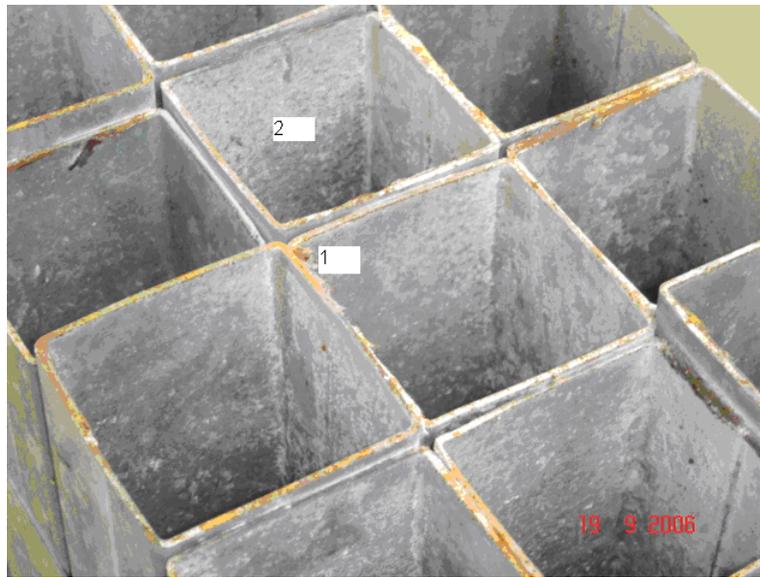
Figura 3.1: corrosión presentada en los bordes de corte de los tubos

- En los bordes de corte de los tubos se detectaron múltiples formaciones de óxidos de hierro y adherencias de óxidos de zinc de forma sectorizada (ver punto 1).
- Formaciones capas superficiales de óxido de zinc en las paredes internas del tubo, la cual aumenta en los sectores más cercanos a los bordes de corte (ver punto 2).
- No se presentaron formaciones de óxidos de hierro en los sectores internos de los tubos analizados.

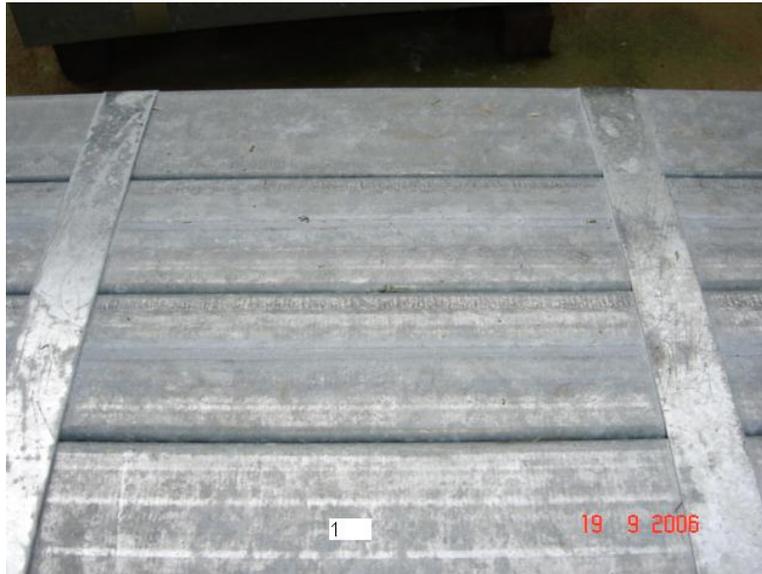
Figura 3.2: corrosión en los sectores expuestos del paquete de tubos

- Degradación prácticamente total de pasivador, solo en pequeños sectores los tubos conservan el brillo del galvanizado inicial.
- Formaciones de óxidos de zinc de poco espesor en forma casi generalizada en la superficie del paquete de tubos, tanto en las zonas laterales y la inferior del mismo.
- No se detectó presencia de óxidos de hierro en estas superficies.
- En todos los tubos analizados se presentan líneas longitudinales, provocadas por los rodillos de doblado del tubo, los cuales provocan daños superficiales en el recubrimiento, estas líneas las podemos ver claramente en la parte superior e inferior del punto denominado como 1, en la figura anterior

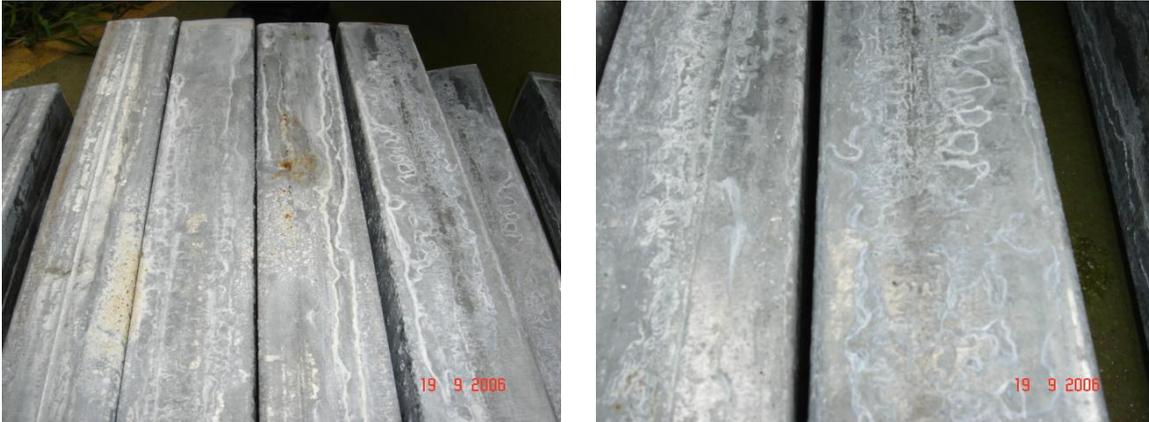
Figura 3.3 y 3.4: Formación de corrosión en las caras de los tubos en sectores Internos del paquete.

- En ambas figuras se evidencia la presencia de óxidos de zinc de forma generalizada pero con variable intensidad de corrosión.
- En ambas figuras se evidencia presencia de variaciones en la intensidad de la corrosión del zinc, dando así la apariencia de estar manchado.
- En la figura 3.3 (izquierda) se evidencia la presencia de óxidos de hierro de tipo picadura.

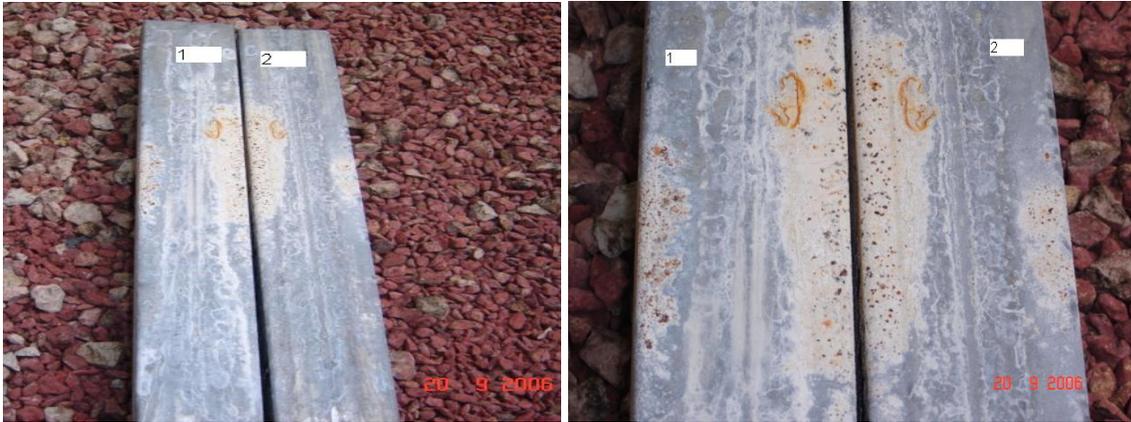
Figura 3.5 y 3.6: Formación de corrosión en las caras Internas del rollo de tubos

- Las caras de los tubos nombradas como uno (1) y dos (2) en ambas figuras, estuvieron en contacto directo durante todo el periodo de corrosión.
- Se evidencia una alta tendencia a la corrosión de los vértices del tubo.
- Ambas caras son prácticamente una imagen espejo una de la otra.
- El cordón de soldadura se nota menos afectado que las superficies a su alrededor

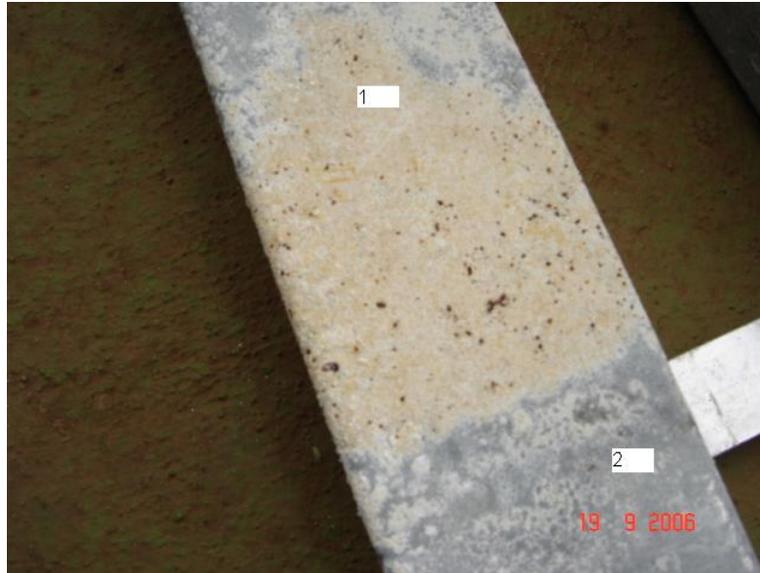
Figura 3.7: Formación acelerada de corrosión en las caras de los tubos en sectores Internos del rollo.

- Se evidencia una mancha de corrosión con una coloración amarillenta formada principalmente por óxidos de zinc, y pequeñas formaciones de herrumbre en forma de picaduras. (ver punto 1)
- La mancha de corrosión amarillenta se encuentra sectorizada en la parte semicentral de la longitud del tubo.
- El tubo también presenta formaciones prácticamente generalizadas de corrosión en la capa de zinc de las zonas no cubiertas por la mancha de corrosión amarillenta (ver punto 2).

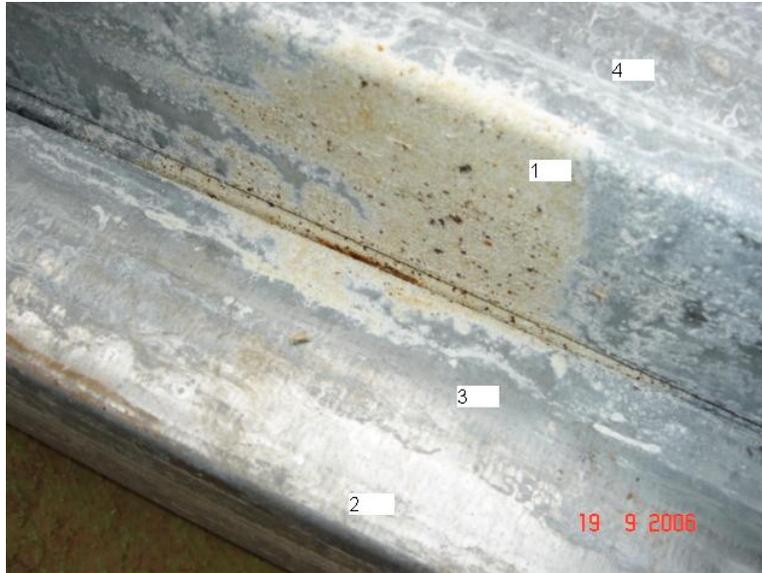
Figura 3.8: formación de corrosión en las caras de los tubos en sectores Internos del rollo

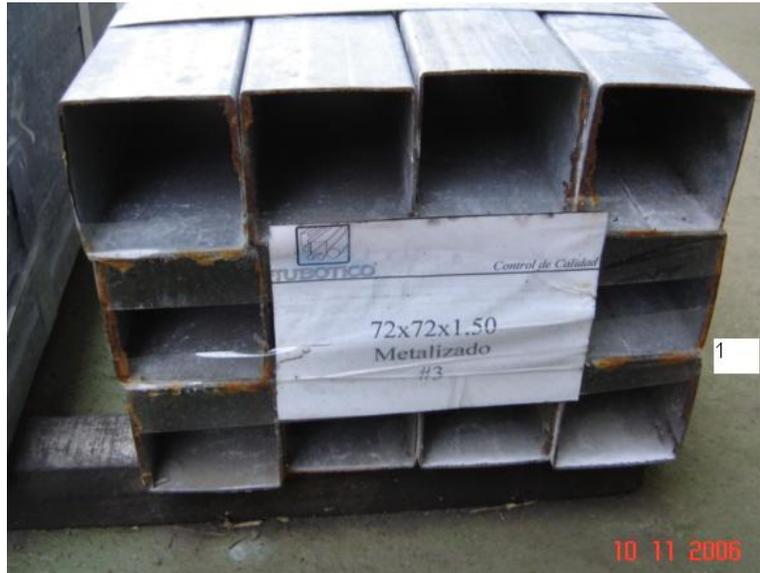
Figura 3.9: formación corrosión (herrumbre) en los bordes de corte de los tubos

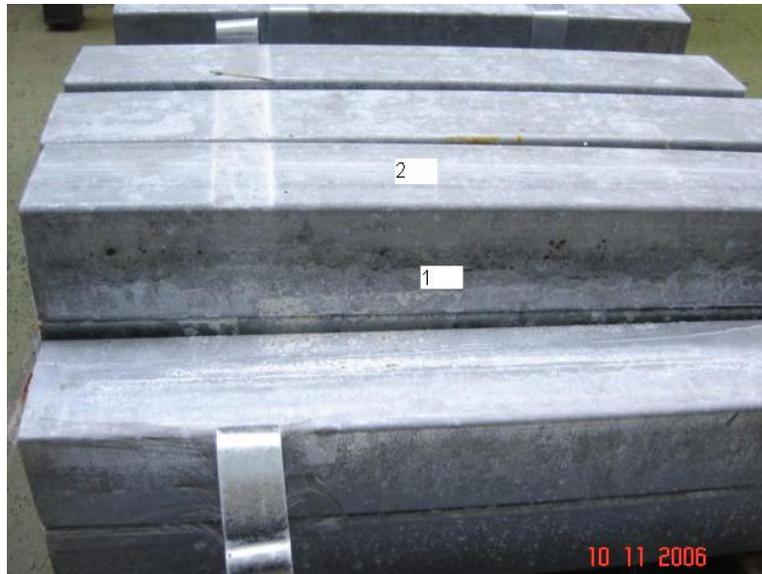
Figura 3.10: formación de oxidación blanca en las caras expuestas y no expuestas de los tubos.

- Degradación total de pasivador a base de ácido crómico y formación de corrosión generalizada de baja intensidad, en las caras externas de los tubos. (ver punto 2).
- Se detectó presencia de óxidos de hierro en forma de picaduras en las superficies de las caras de los tubos de los sectores internos del paquete. (ver punto 1)

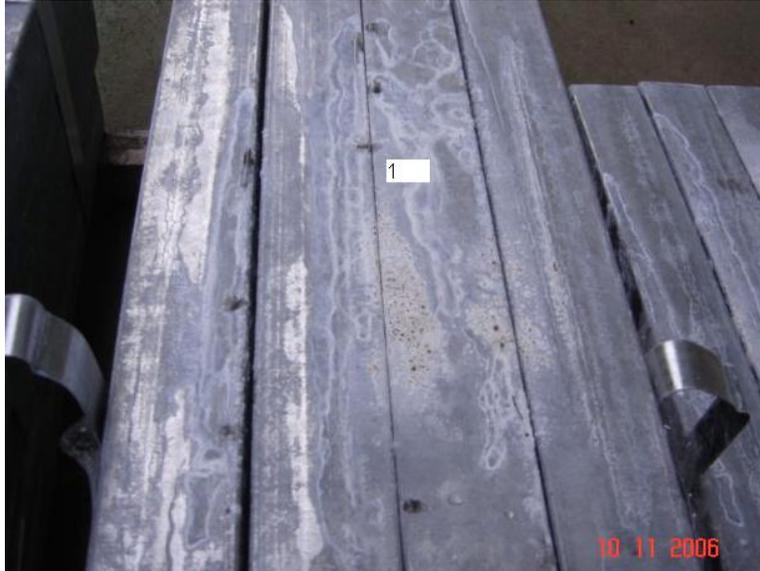
Figura 3.11: Formación de oxidación blanca y herrumbre en las caras de los sectores internos del paquete de tubos.

- En esta figura se evidencia presencia de variaciones en el espesor de la capa corrosión del zinc, dando así la apariencia de estar manchado.
- En el sector inferior del punto 1 se evidencia la presencia de óxidos de hierro en forma de picadura.

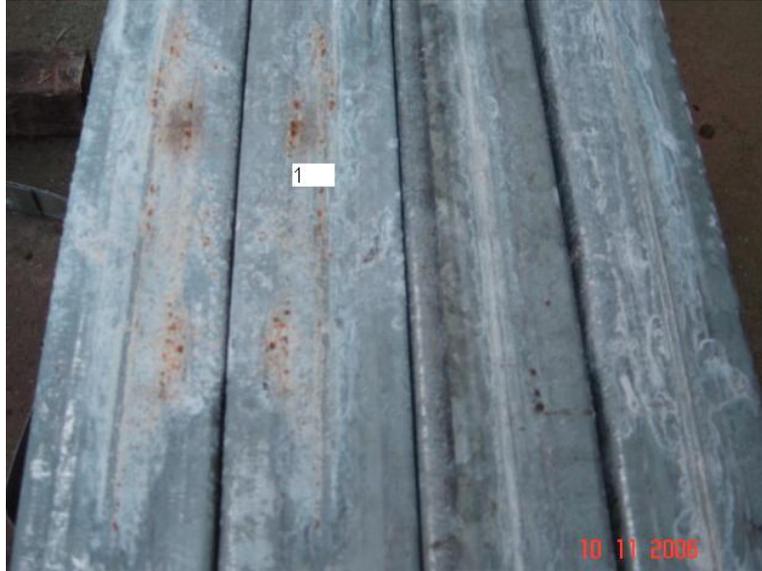
Figura 3.12: formaciones de óxidos de hierro en las caras de los tubos.

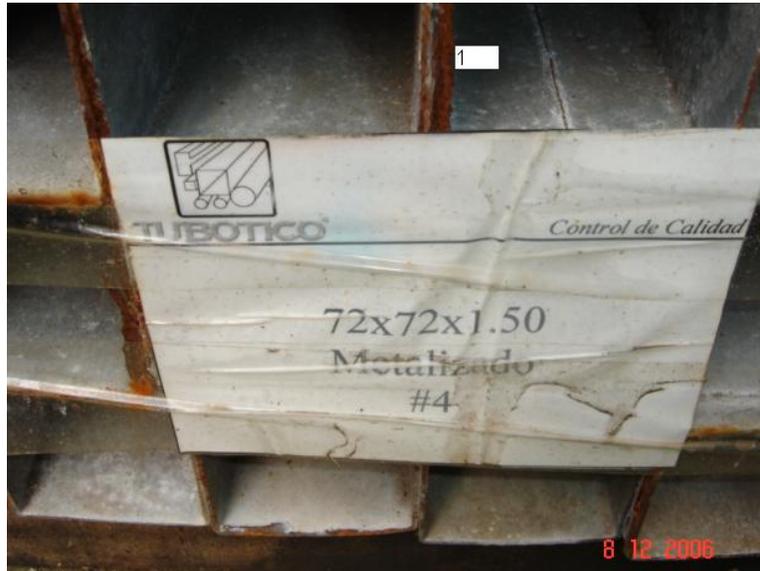
Figura 3.13: formación de corrosión en los bordes de corte de los tubos

- Se detectaron formaciones de óxidos de hierro y adherencias de óxido de zinc arrastrados por las aguas de las lluvias, de forma sectorizada (ver punto 1).
- Formaciones de notorias capas de óxido de zinc en las paredes internas del tubo, la cual aumenta en los sectores más cercanos a los bordes de corte.
- No se presentaron formaciones de óxidos de hierro en los sectores internos de los tubos analizados, con la excepción de pequeñas formaciones a lo largo de la superficie del cordón de soldadura la cara interna del tubo.

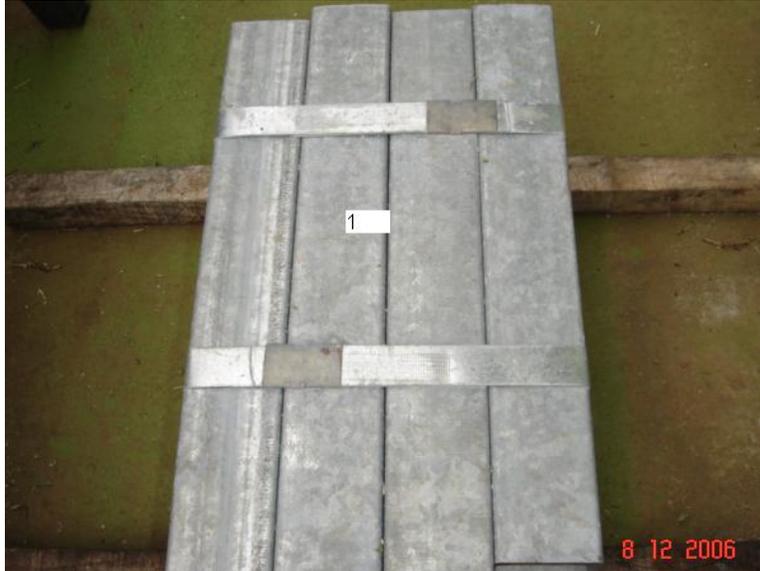
Figura 3.14: formación de corrosión blanca en los sectores externos del paquete de tubos.

- Degradación total de pasivador.
- Formaciones de óxidos de zinc de poco espesor en forma generalizada en la superficie del paquete de tubos, tanto en las zonas laterales y la inferior del mismo.
- No se detectó presencia de óxidos de hierro en estas superficies externas del paquete.

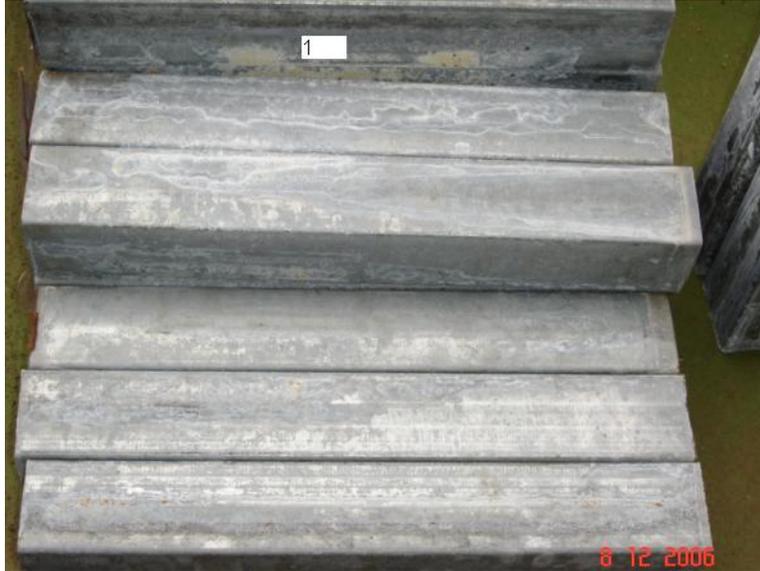
Figura 3.15: formaciones de corrosión en los sectores internos del paquete de tubos.

- En esta figura se evidencia presencia de variaciones en el espesor de la capa de óxido zinc, creando relieves superficiales que dan la apariencia de estar manchado.
- En el sector inferior del punto 1 se evidencia la presencia de óxidos de hierro en forma sectorizada.

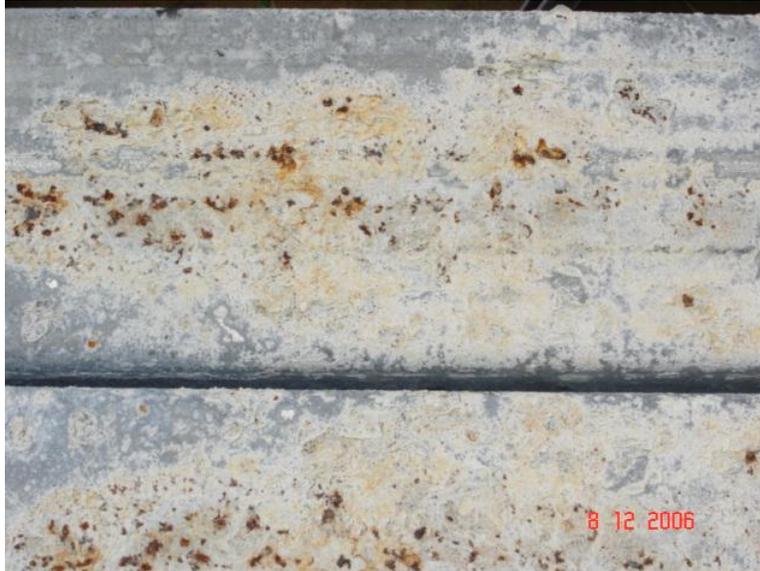
Figura 3.16: Formaciones de óxidos de hierro por fallo del recubrimiento de zinc.

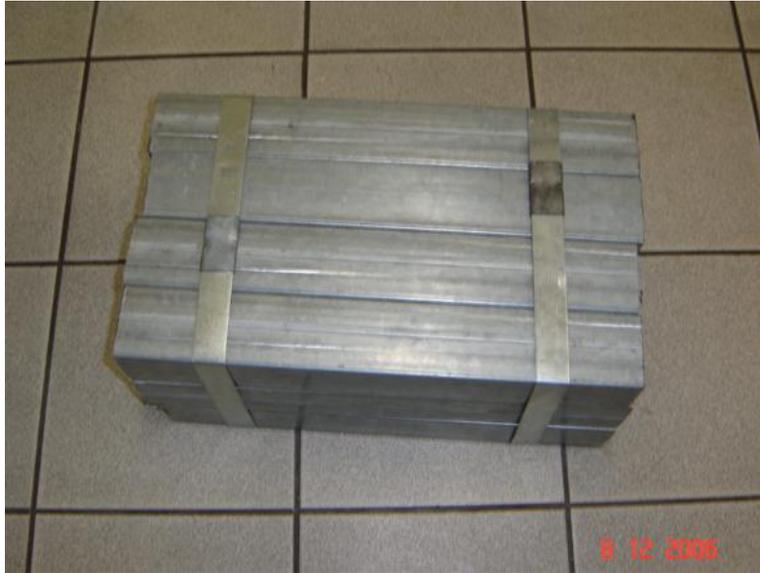
Figura 3.17: Aspecto externo del paquete en optimas condiciones de almacenamiento

- Las caras externas de los tubos que conforman el paquete no contaban con formaciones de corrosión perceptibles a simple vista.
- Se denota la conservación del brillo superficial del galvanizado antes de ser atacado por la oxidación.

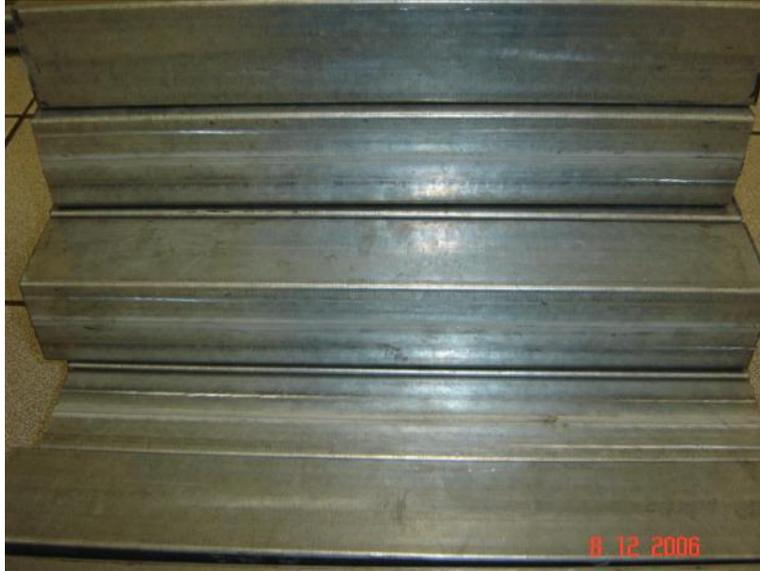
Figura 3.18: condiciones de las caras internas de los tubos en el paquete

- Las caras internas de los tubos que conforman el paquete, tampoco presentaban formaciones perceptibles de óxidos blancos ni de hierro.
- La superficie interna y externa del cordón de soldadura tampoco presentaban formaciones de corrosión blanca ni de óxidos de hierro.

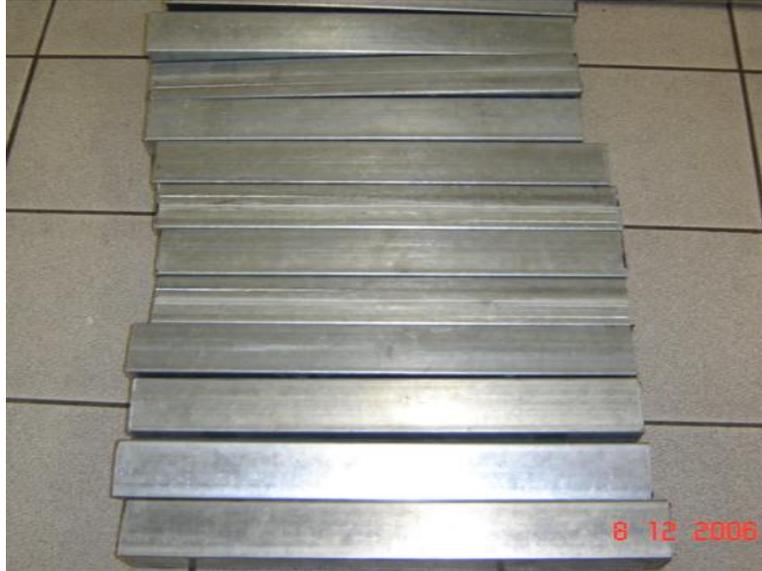
Figura 3.19: condiciones de las caras internas del paquete de tubos almacenado en óptimas condiciones.

- En la figura anterior se muestran todos los tubos que conforman el paquete de tubos #1
- En las caras de tubos anteriores no se encontraron formaciones de óxidos de hierro ni de óxidos de zinc.

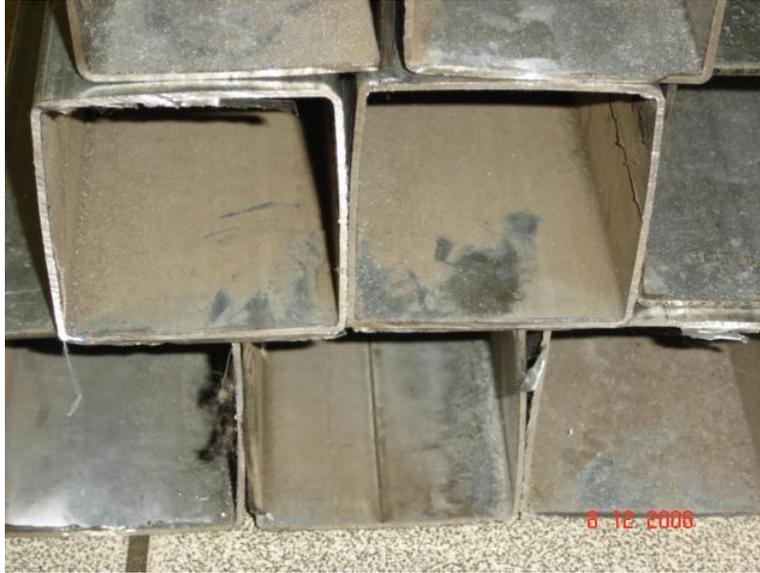
Figura 3.20: bordes de corte de los tubos
