Diagnóstico Técnico y Análisis de Costos para la Rehabilitación de la Red Ferroviaria en la Sección Cartago-Páez-Yas

Proyecto Final de Graduación para optar por el Grado de
Licenciatura en Ingeniería en Construcción

Septiembre del 2012

INSTITUTO TECNOLÓGICO DE COSTA RICA
INGENIERÍA EN CONSTRUCCIÓN

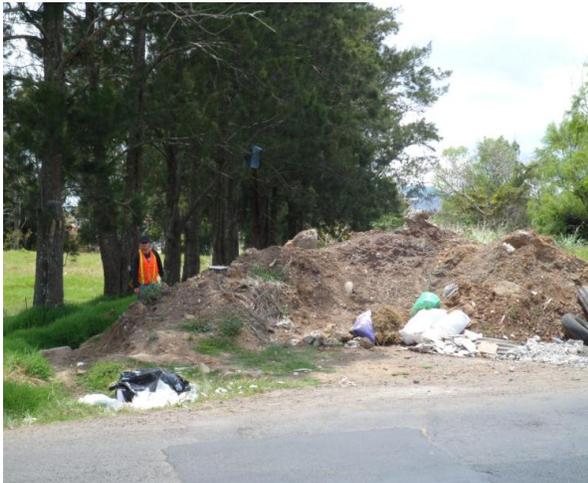
En la siguiente figura se muestra la intersección con la carretera de acceso a San Rafael de Oreamuno, en la esquina noreste de la plaza de la urbanización Invu; en ella se aprecia la carpeta asfáltica y montículos de tierra y basura que cubren la trocha en todo su ancho, además de una hilera de grandes árboles de ciprés con alturas de hasta 30m ubicados en el límite del derecho de vía.

Figura 73. Vía férrea cubierta en esquina Noreste de Urb. INVU (Fuente: Autor)

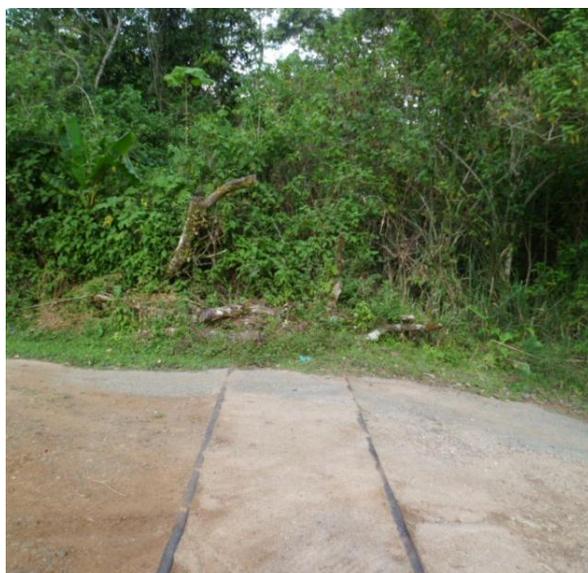
Figura 75. Obstrucción vegetal en vía (Fuente: Autor)

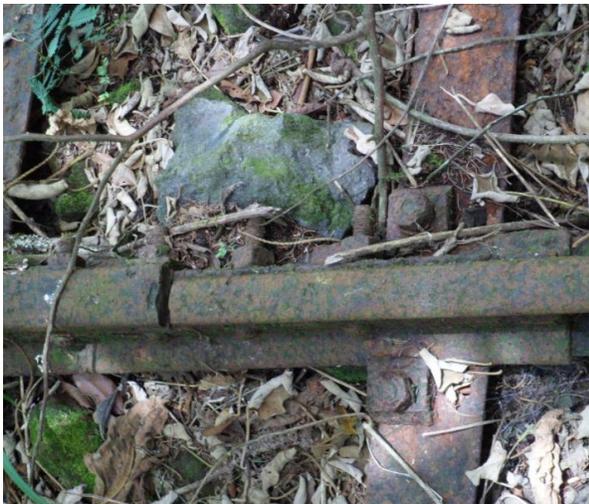
Figura 77. Transición de rieles, “Riel de compromiso” (Fuente: Autor)

Físicamente se observa que los rieles se conservan en buen estado, a excepción de una leve corrosión y ciertas zonas con mayor desgaste que otras; no se detectaron problemas de consideración.

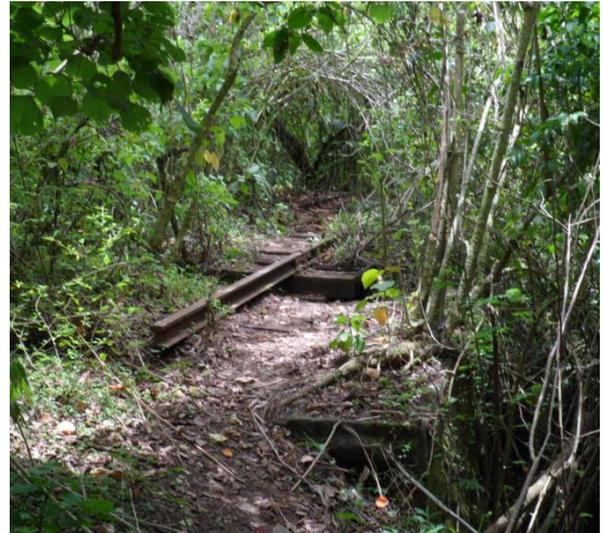
Figura 78. Faltante de riel en sección 2 en las cercanías del río Taticú (Fuente: Autor)

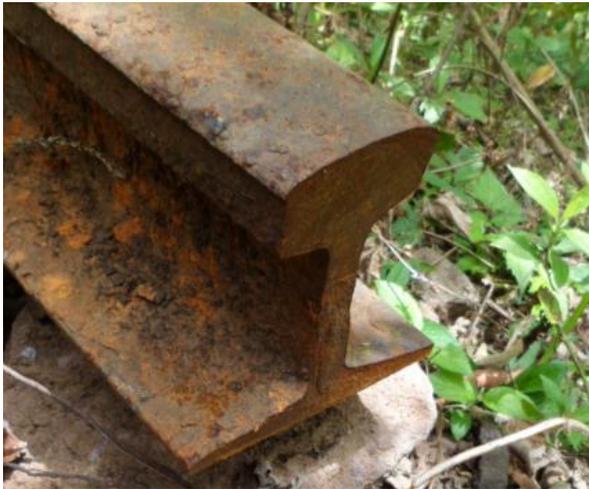
Figura 77. Riel cortado en sección 4 (Fuente: autor)

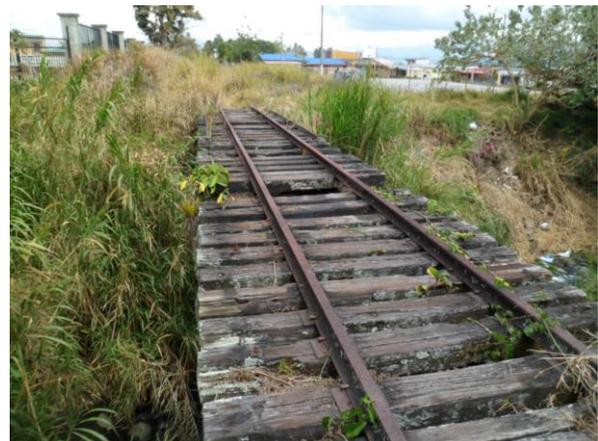
Figura 80. Durmientes de madera sobre puente del río Toyogres, sección 1 (Fuente: Autor)

En la sección 1, los únicos durmientes detectados fueron los de madera, lo cual se muestra en la figura anterior correspondiente al puente sobre el río Toyogres. Estos se apreciaron completamente agrietados y la gran mayoría podridos.

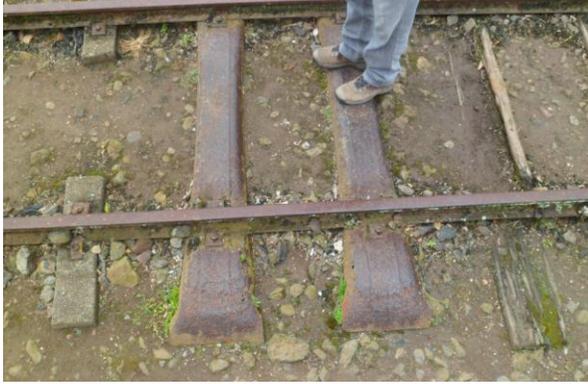
Figura 81. Mezcla de durmientes frente a estación de Paraíso, sección 3 (Fuente: Autor)

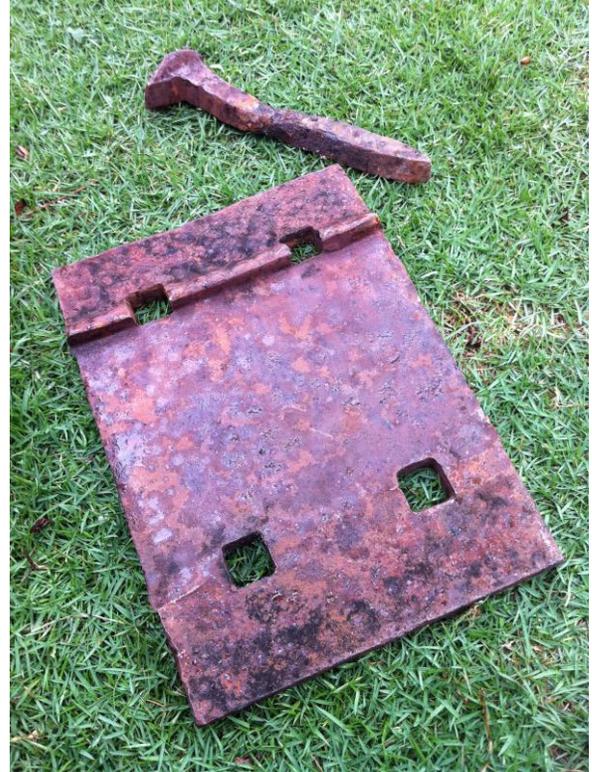
Figura 83. Sujeción de placa y clavo (Fuente: Autor)

Tal como se aprecia en la figura anterior, esta sujeción está constituida por una placa metálica de un solo hombro y cuatro clavos; de los durmientes encontrados muchos de ellos presentaban faltante de una o incluso de las dos sujeciones necesarias y en su totalidad hay ausencia de por lo menos un clavo. En la figura se observa, además, un alto desgaste en la zona intermedia del clavo, donde su sección se ha corroído y reducido considerablemente.

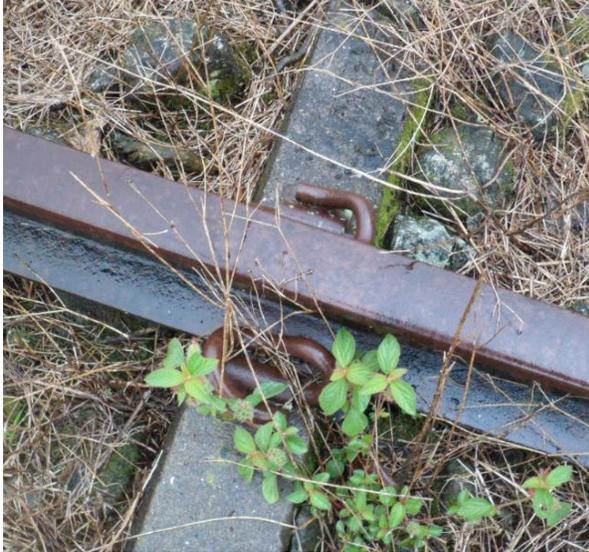
Figura 84. Sujeción tipo rabo de chancho (Fuente: Autor)

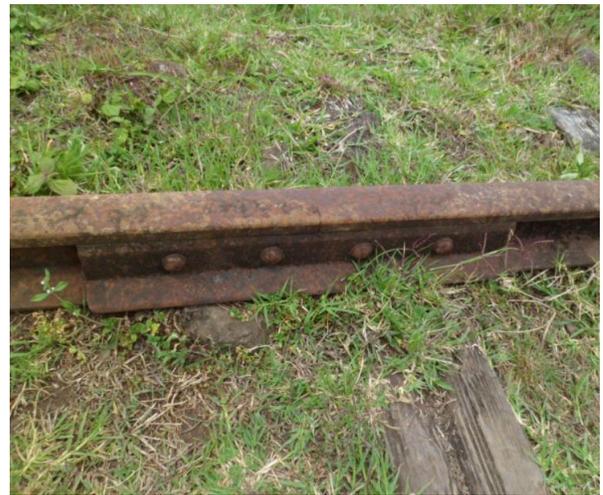
La principal deficiencia encontrada en estos elementos fue la ausencia de uno o varios pernos, así como separación excesiva entre rieles. No se detectaron uniones soldadas.

Figura 86. Eclisa tipo full toe bar en sección 2 (Fuente: Autor)

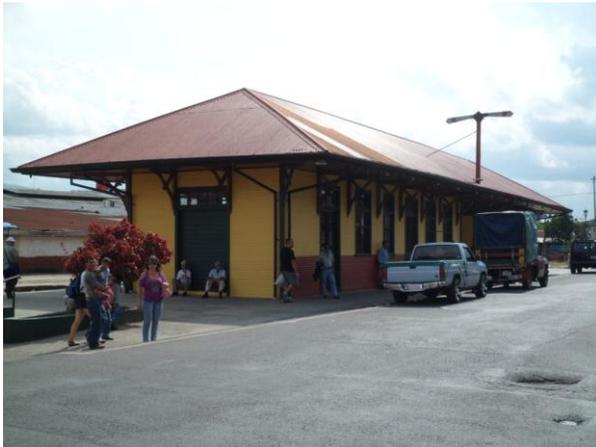
Figura 88. Estación de Cartago, sección 1 (Fuente: Autor)

La estación de Cartago pertenece a la sección 1 y a la fecha de realizada la visita, se encontró en óptimas condiciones y con evidencias de haber sido renovada en épocas recientes. Externamente se apreció una cubierta de techo en excelente estado y paredes mantenidas de buena manera. No se le detectó ninguna deficiencia.

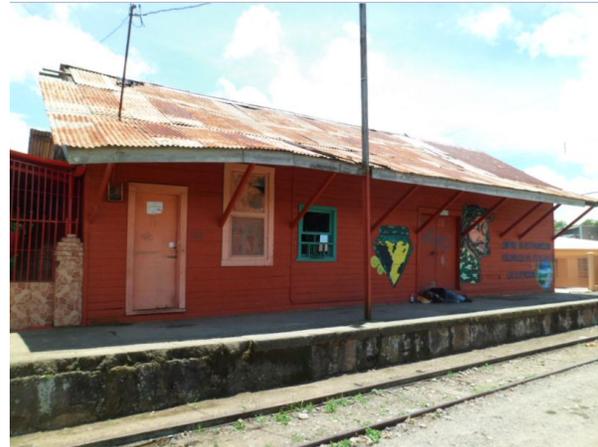
estación de Paraíso. En contraste con la estación de Cartago, la de Paraíso se encontró en completo abandono; deformaciones en sus paredes externas de madera, cubierta de techo en mal estado y un interior completamente desmantelado, son sólo algunas de las deficiencias que se pudieron detectar visualmente.

Figura 89. Estación de Paraíso, sección 3 (Fuente: Autor)

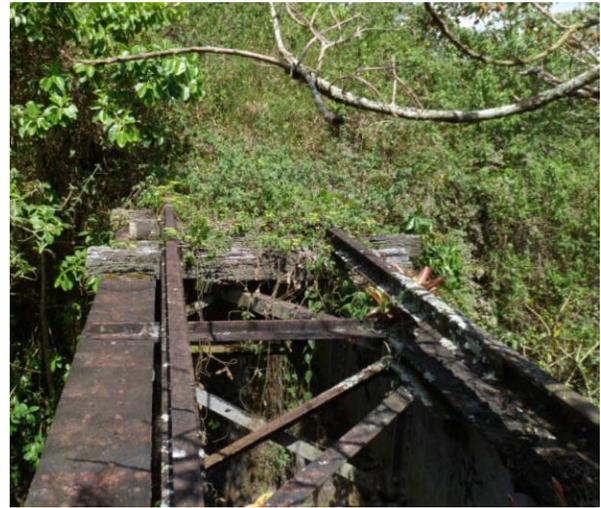
Figura 96. Puente sobre río Blanquillo (Fuente: Autor)

En la figura anterior, se tiene al puente sobre el río Blanquillo donde se observa la estructura de acero con corrosión superficial y ciertas zonas que aún conservan su pintura original. Además, se aprecia la ausencia de prácticamente todos los durmientes de madera.

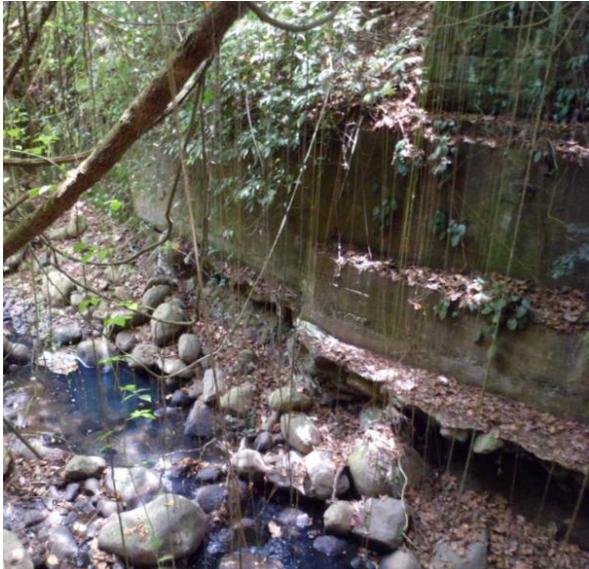
A excepción del puente sobre el río Taticú en la sección 2, no se detectó socavación en las bases de los bastiones. La mayor deficiencia se da en los durmientes y las sujeciones, ya que algunos de ellos fueron removidos y los existentes se encuentran en pésimo estado.

Figura 97. Bastión con socavación en puente sobre río Tatiscú (Fuente: Autor)

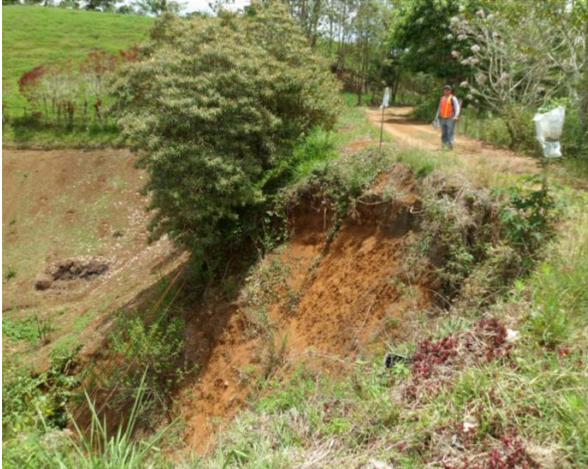
Todos los pasos se encontraron con basura vegetal acumulada y maleza a sus alrededores y en dos de ellos se detectó deficiencias mayores, tal es el caso de los pasos número 4 y 5; el resto se apreciaron en buenas condiciones y con capacidades hidráulicas adecuadas. La situación localizada en el paso número 4, se muestra en la siguiente figura. Tal como se observa, en esta zona ocurrió un deslave, con una longitud de 14m y una altura aproximada de 10m dejando la vía férrea al borde de la corona del talud. Este paso se ubica en una sección de relleno y las condiciones del sitio, así como de seguridad, no permitieron descender a corroborar la existencia

Figura 107. Deslave en vía férrea en paso de agua menor #4 (Fuente: autor)

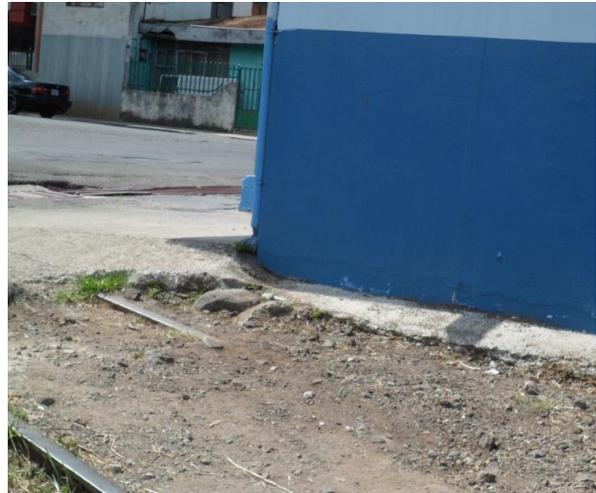
Figura 122. Invasión # 11 (Fuente: Autor)

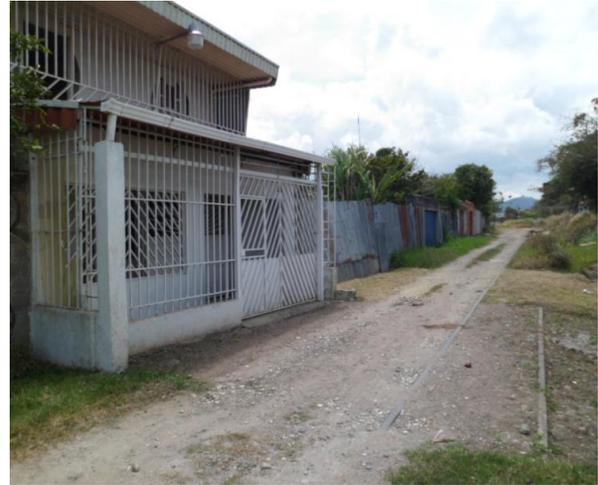
Figura 124. Invasión # 2 (Fuente: Autor)

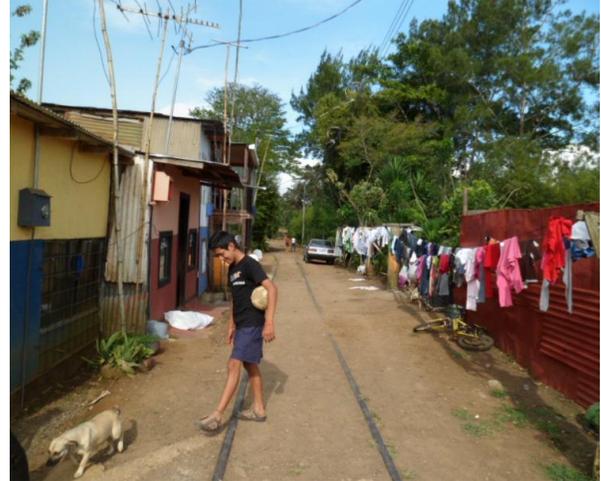
Figura 126. Invasiones # 6 y 7 (Fuente: autor)

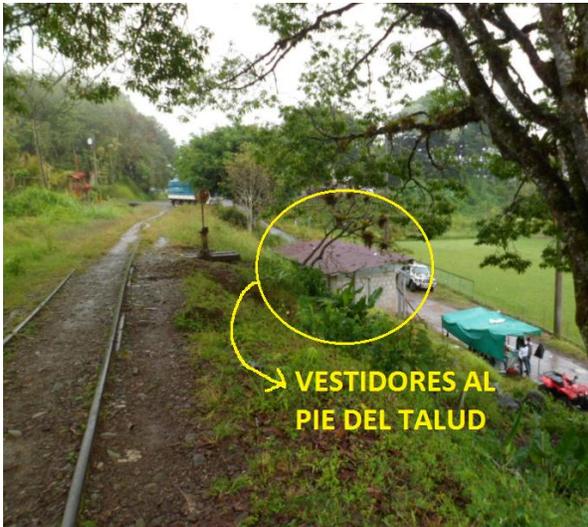
Figura 128. Invasión # 3, (Fuente: autor)

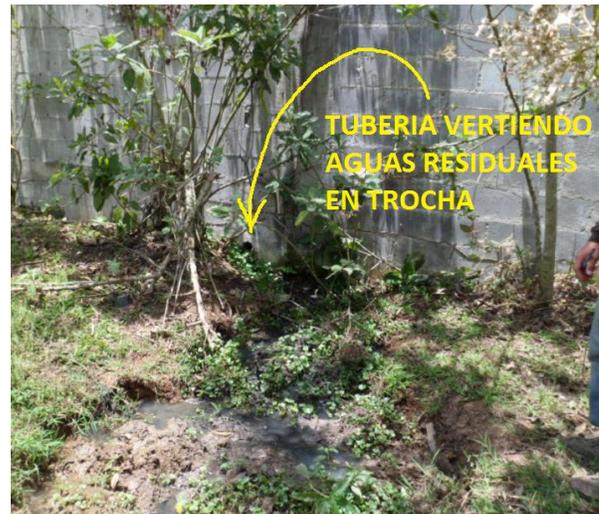
Figura 129. Problema de aguas residuales (Fuente: Autor)
