## CONSTANCIA DE DEFENSA PÚBLICA DE PROYECTO DE GRADUACIÓN

# **Diseño de un Plan de respuesta para la conservación y mejoramiento en caminos de Acceso en la Línea de Transmisión Moín-Cahuita-Sixaola del ICE**

## **Récor de fotografías de los deterioros de las obras transitorias, por efecto de mantenimiento y control.**

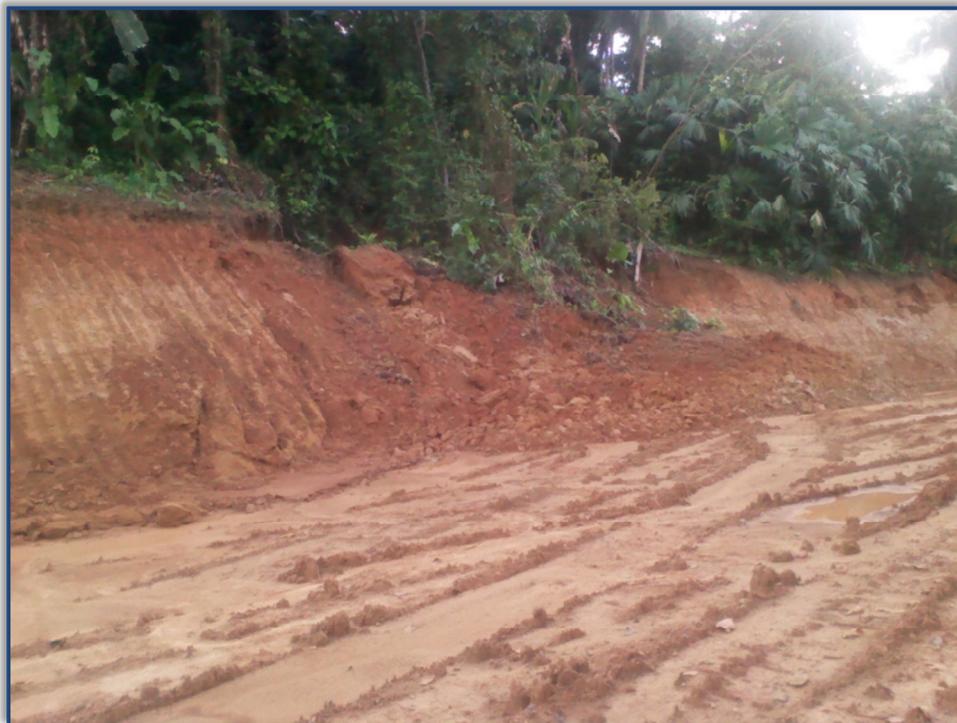
**Derrumbes en los taludes**

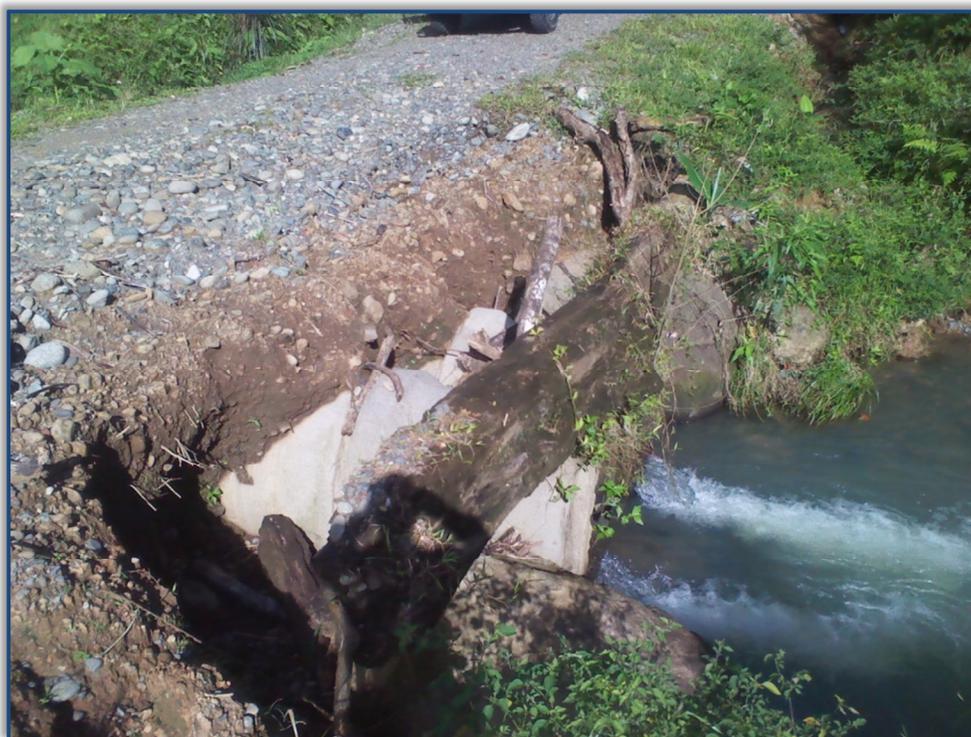
**Falta de construcción de cabezales en las alcantarillas**

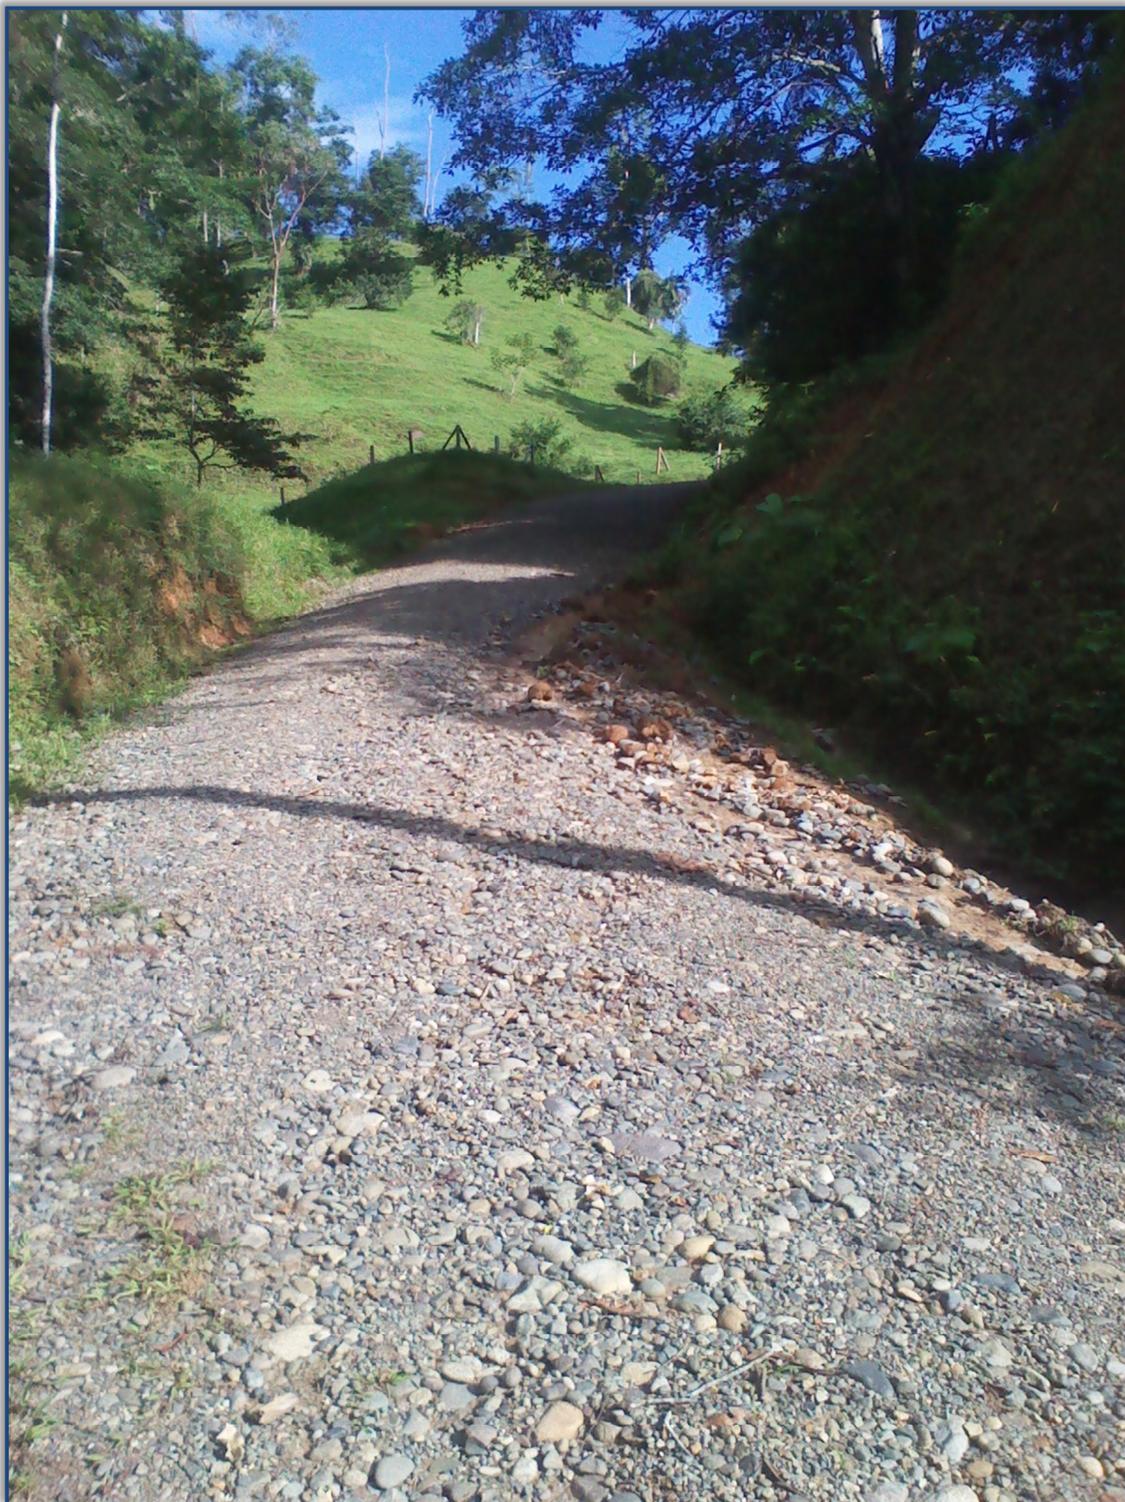
**Erosión y lavado de material en la calzada por efecto de aguas**

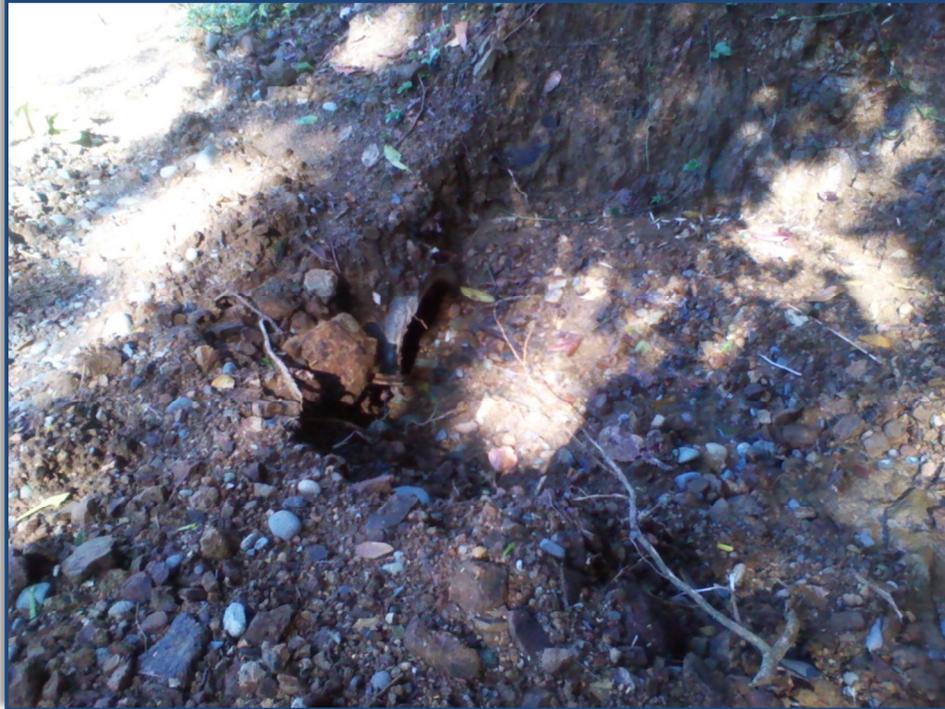
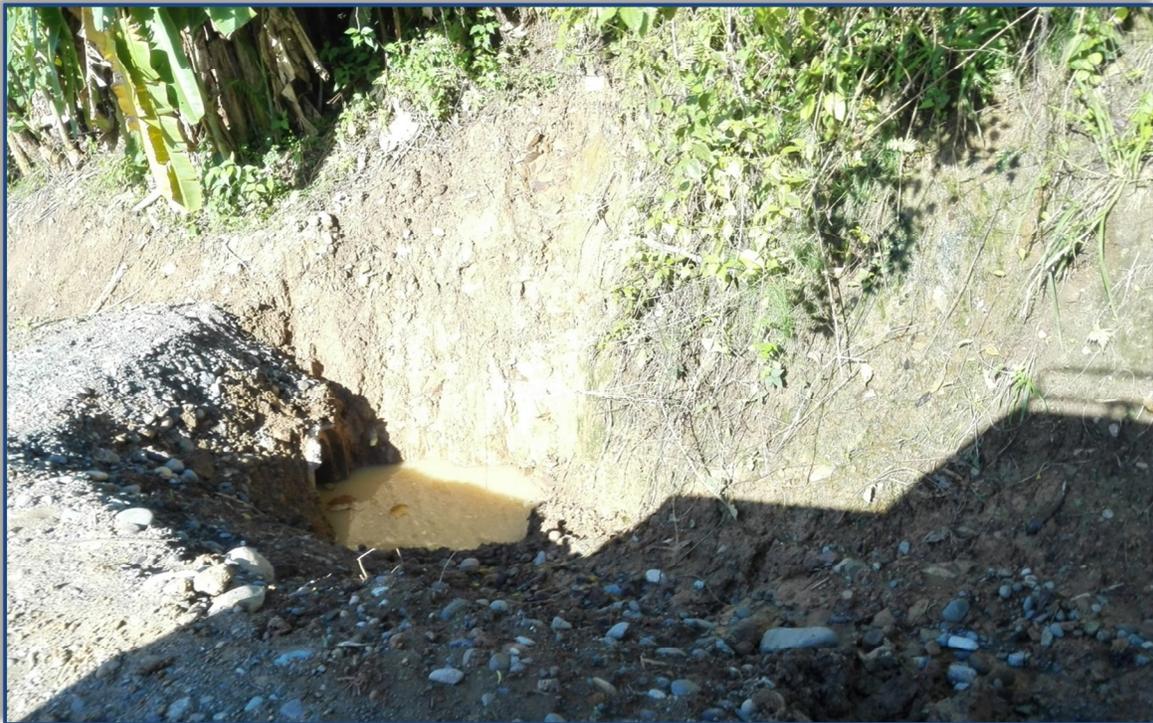
**Alcantarillas obstruidas por material y suelo**

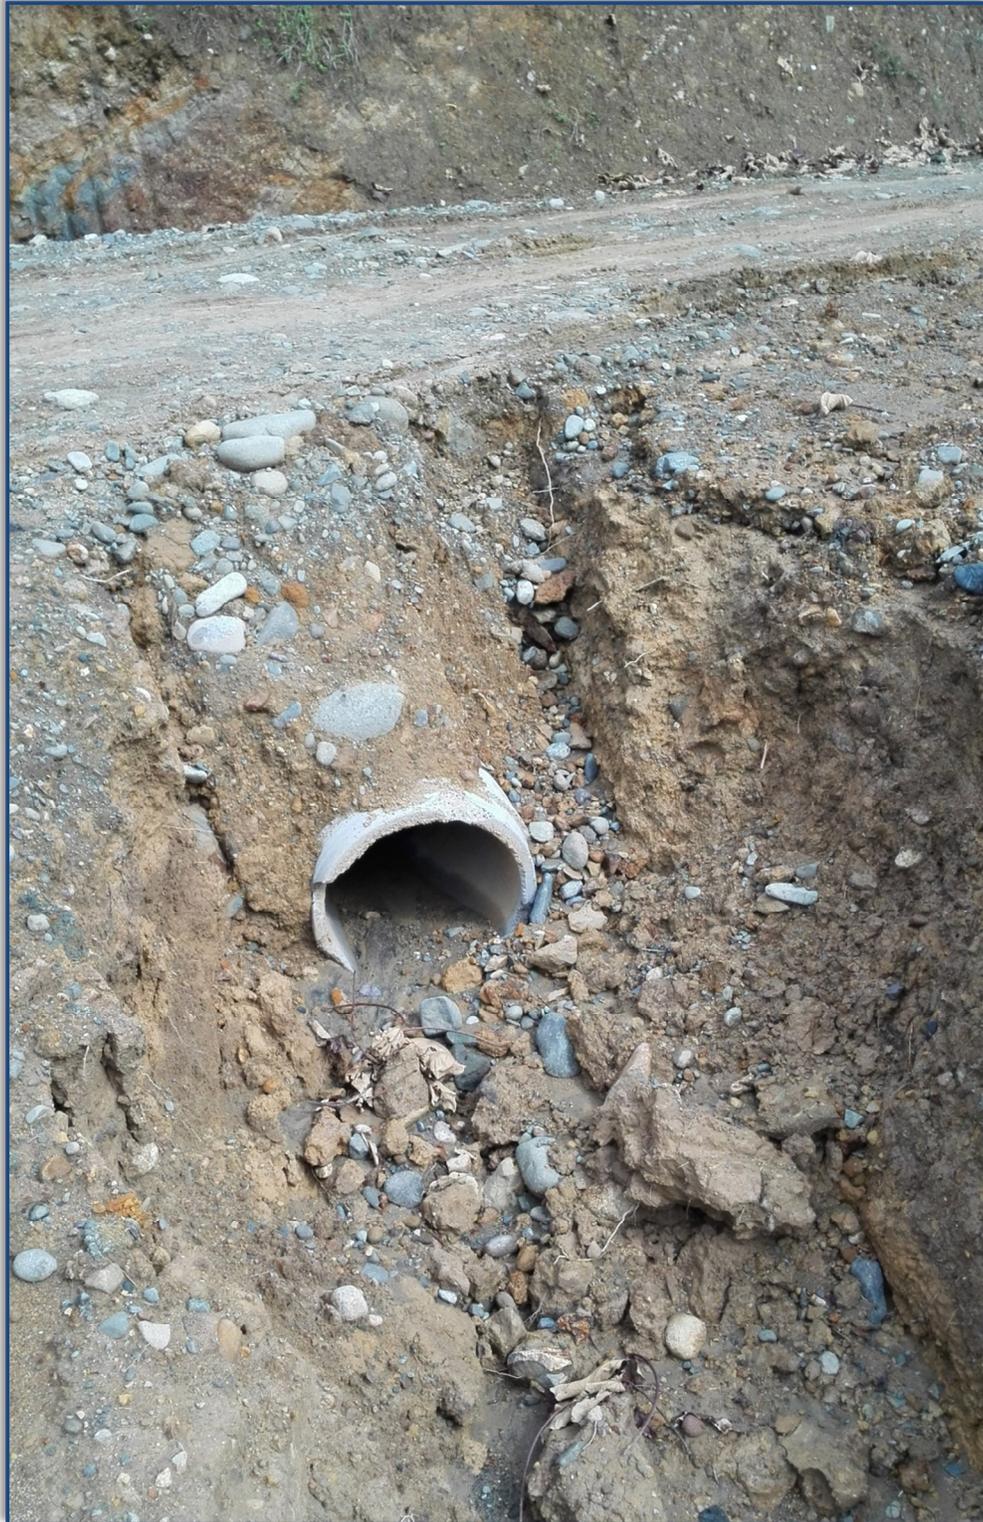
**Alcantarillas fracturadas por falta de construcción de cabezales**

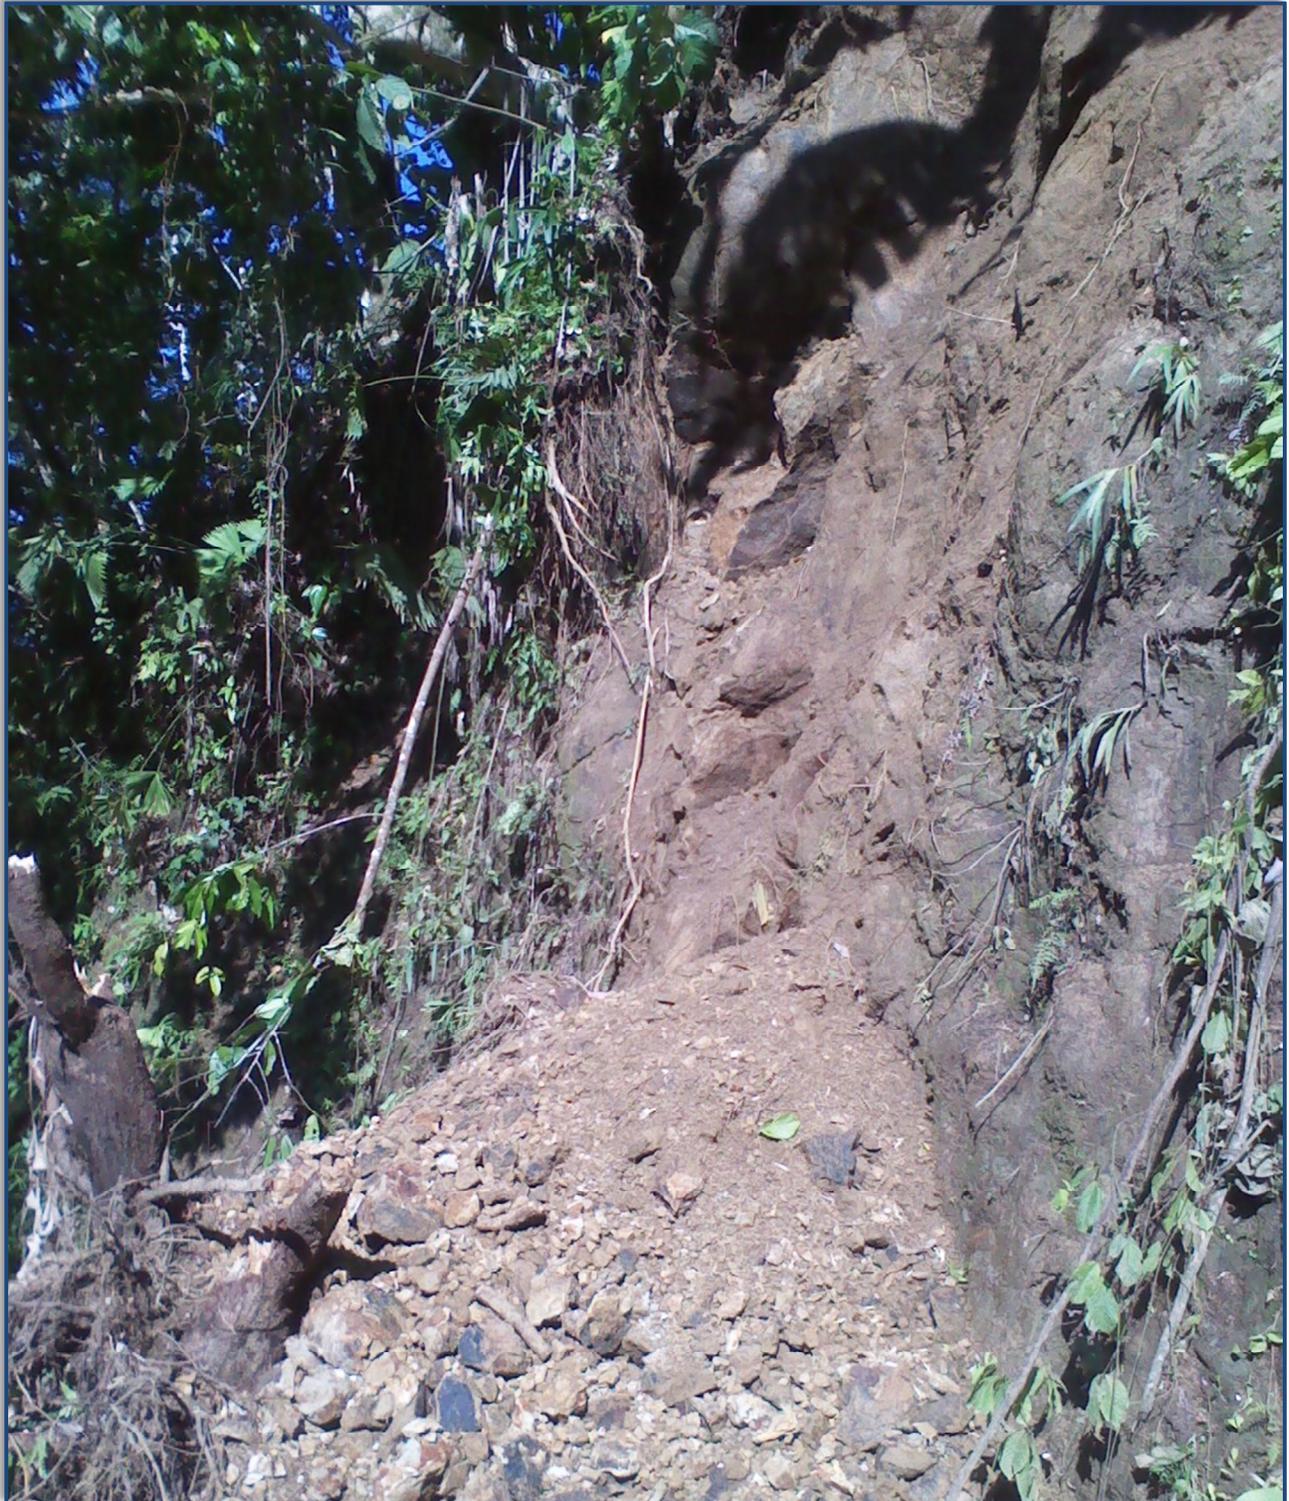
**Derrumbes y bloqueo en caminos por falta de tratamiento de talud**

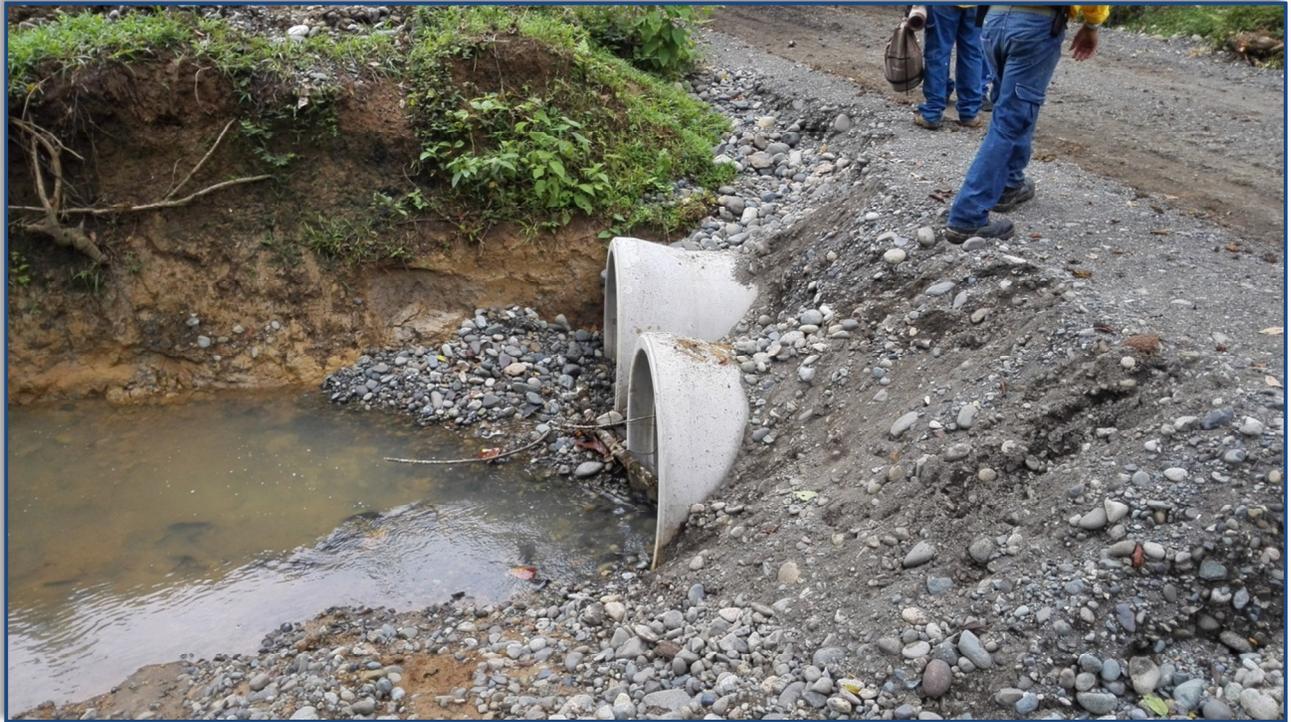
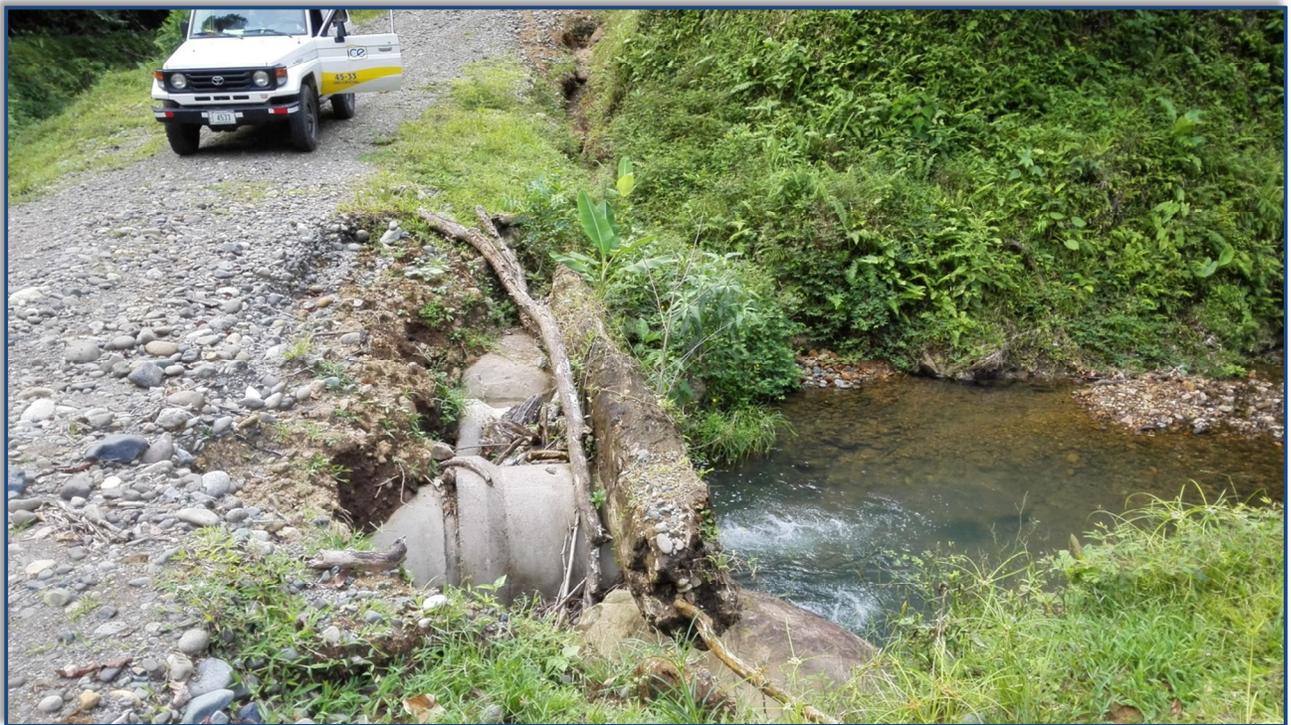
**Problemas de falta de cabezales y adecuada compactación en pasos de agua**

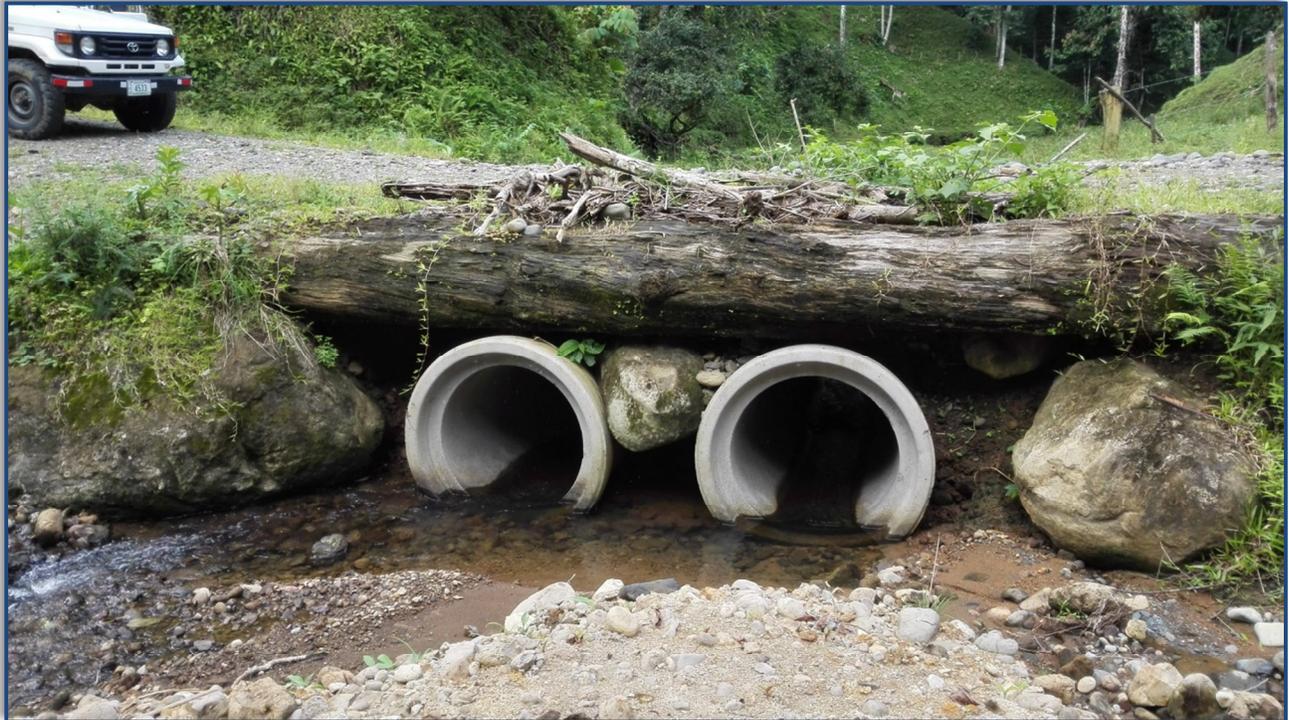
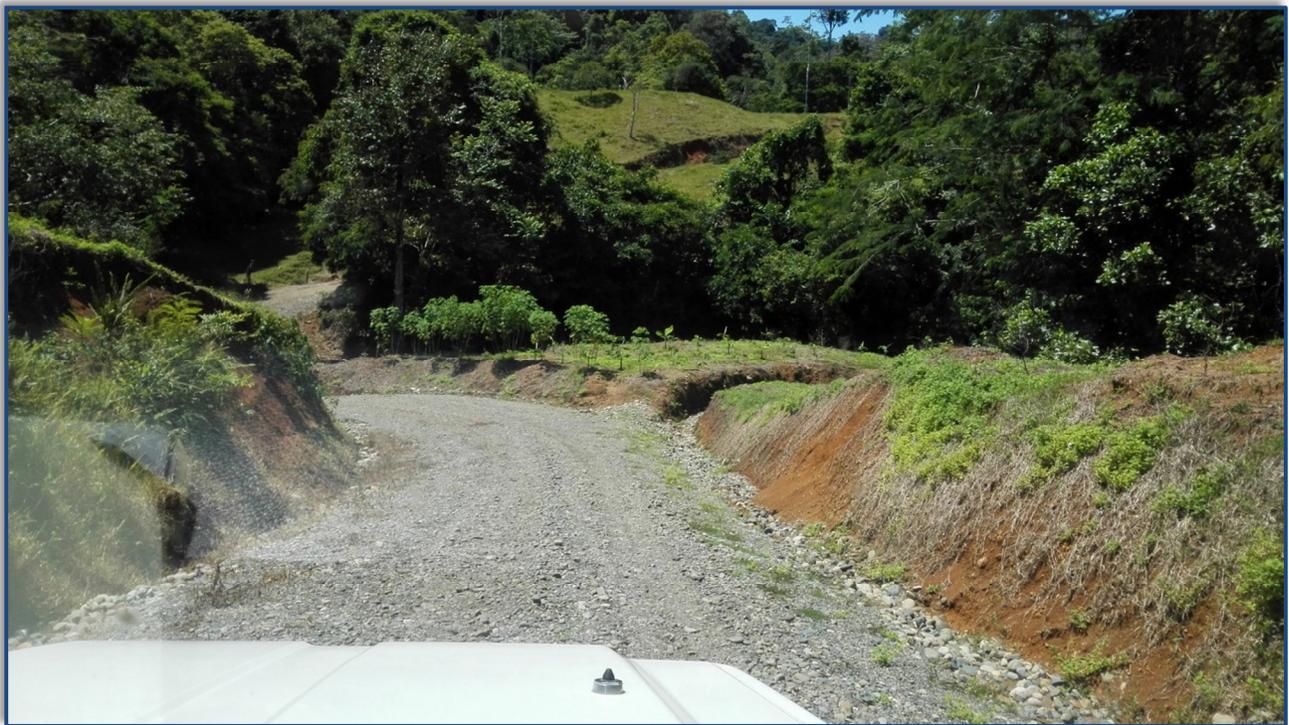
**Lavado de material por deficiencias en compactación y revestido de cunetas**

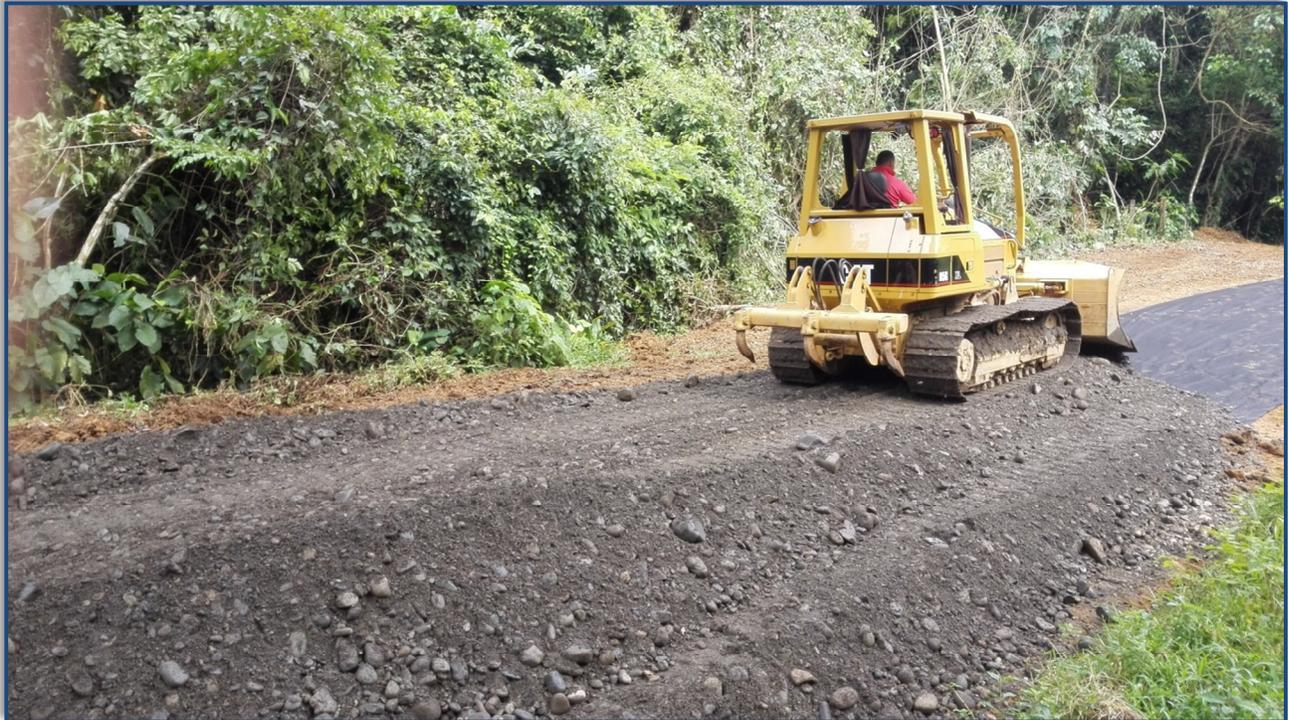
**Espesores de capa amplios sin la adecuada compactación**

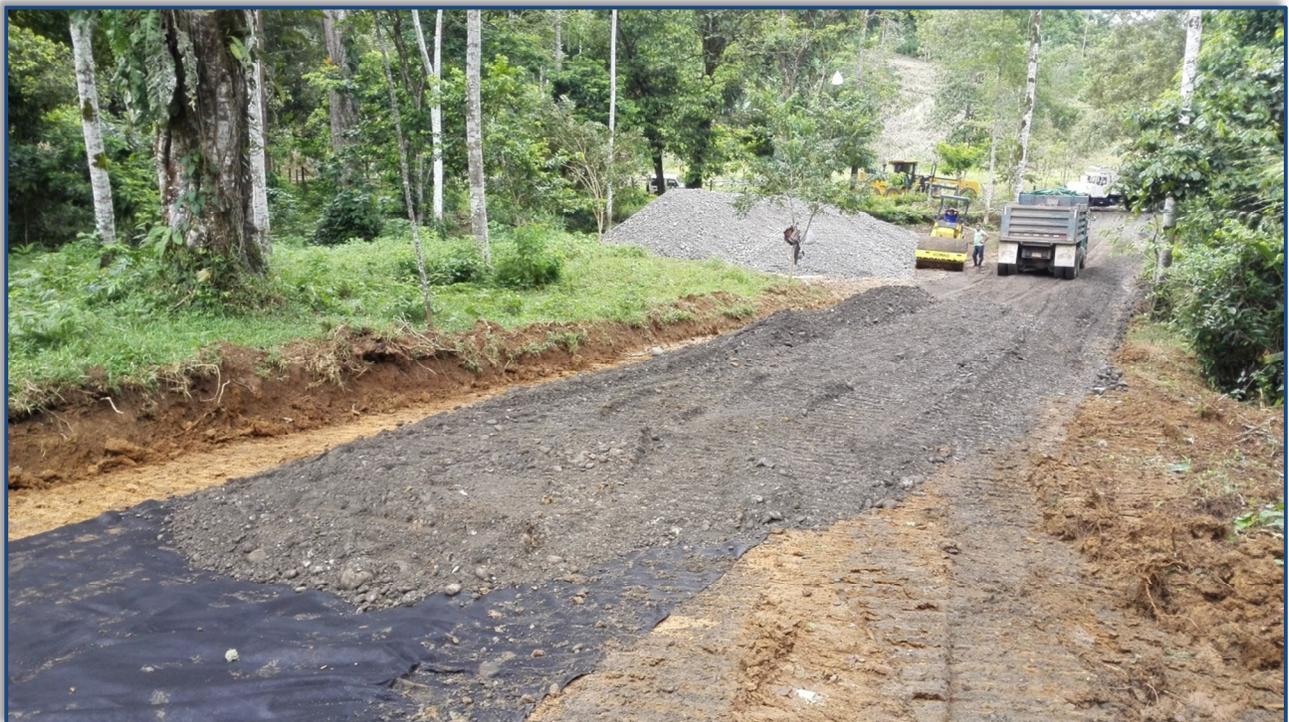
**Deficiencias en el proceso de compactación**

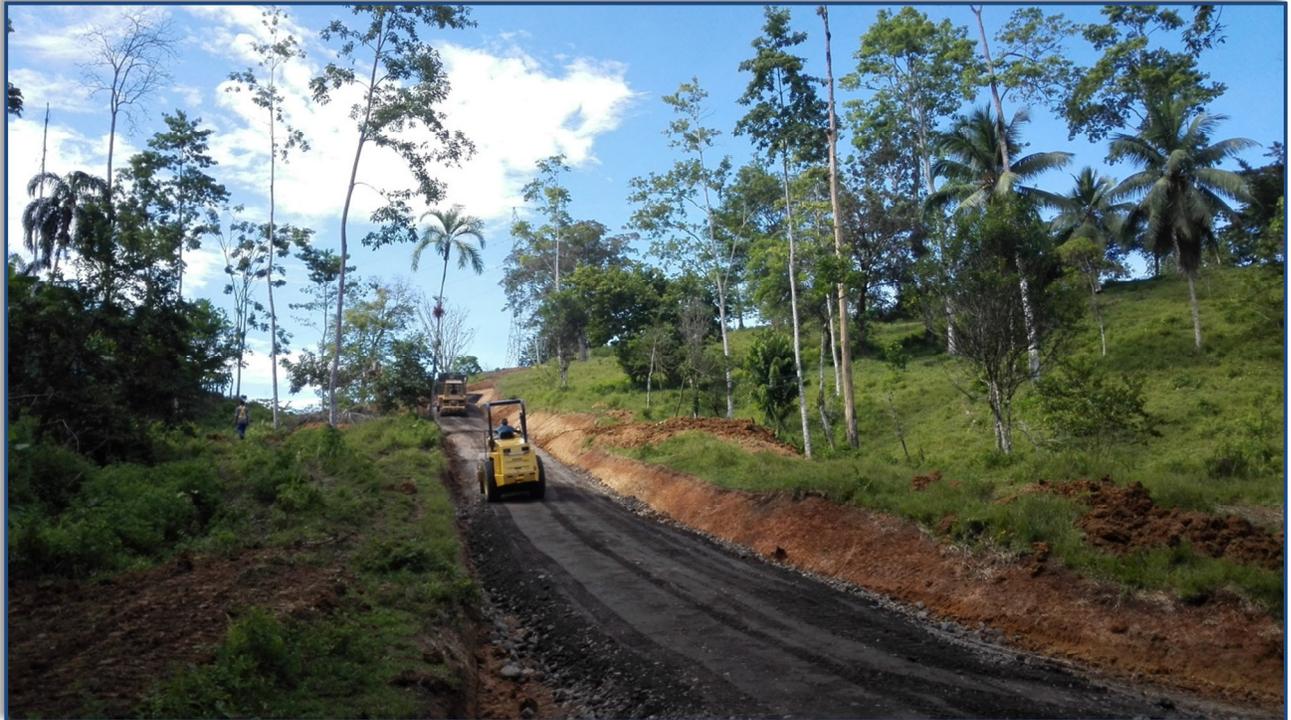
**Insuficiente compactación en las orillas del camino**

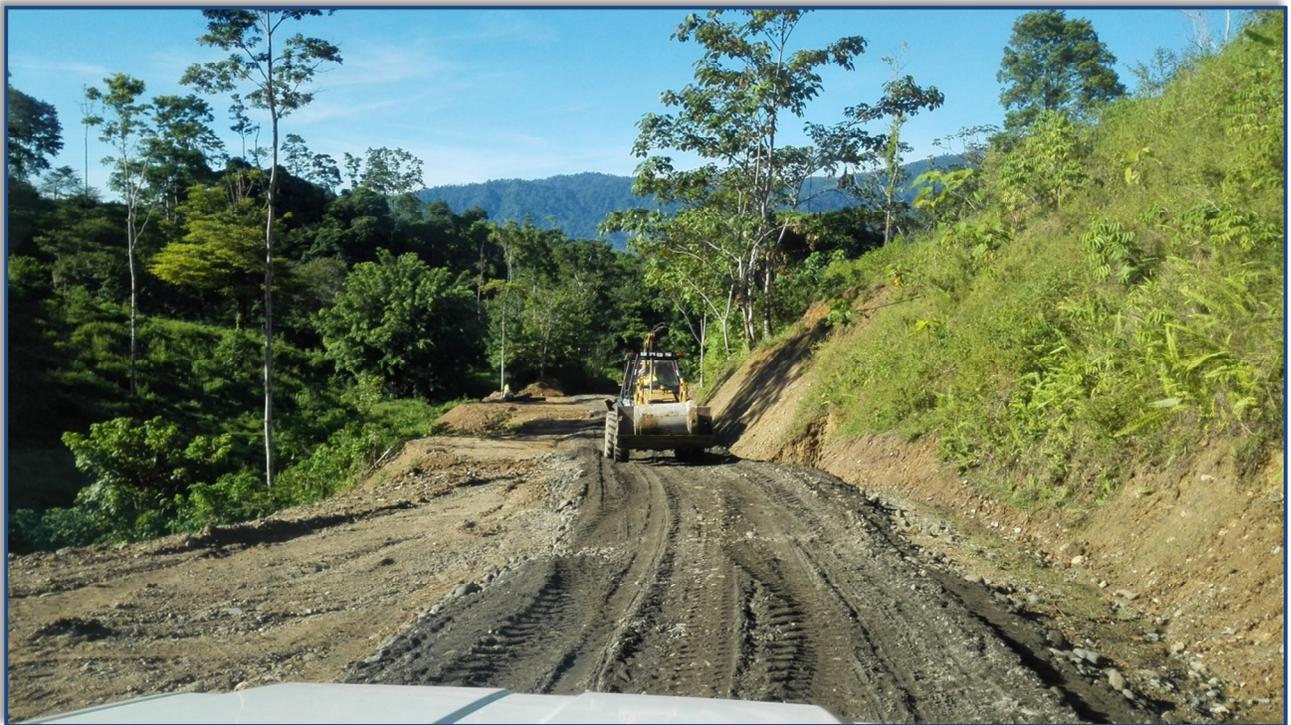
**Inadecuada maquinaria para procedimientos de compactación en caminos**
