Sistema para el seguimiento de auditorías técnicas de vías y puentes

Through this project, it is intended that the reader knows about the processes that involve technical audits in Costa Rica, since its meaning to completion with due publication of information on the website by the National Roads Authority (Consejo Nacional de Vialidad), Department Conservation Roads and Bridges.

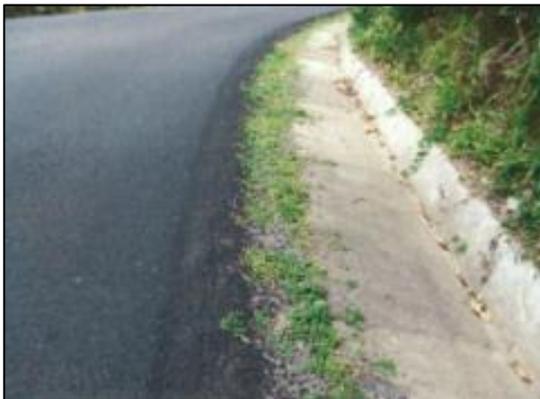
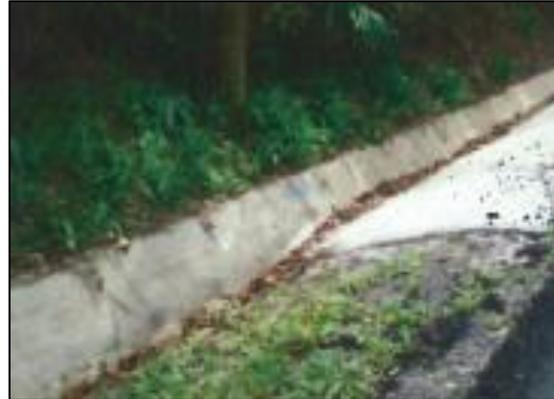
Fig.13 y 14. Vegetación en contacto con cuneta y pavimento. San Isidro del General.

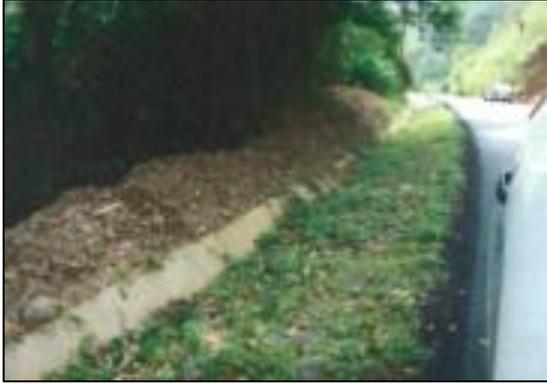
Fig.15. Vegetación invadiendo el sistema de drenaje, Quebrada Grande.

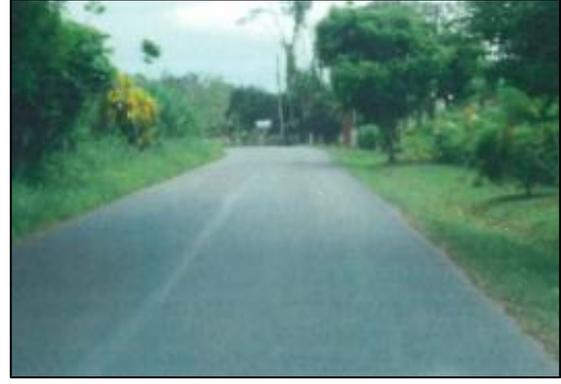
Fig.16. Riego de ligante en superficie, ruta 24.

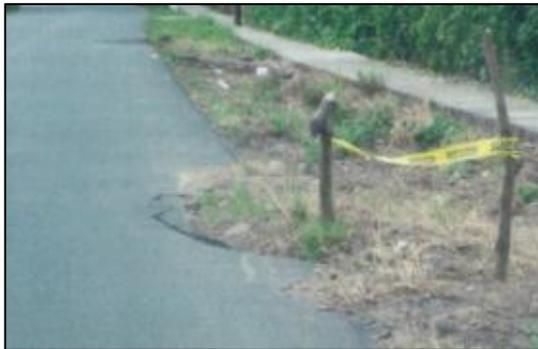
Fig.17. No hay demarcación y excesiva capa de vegetación, ruta 243.

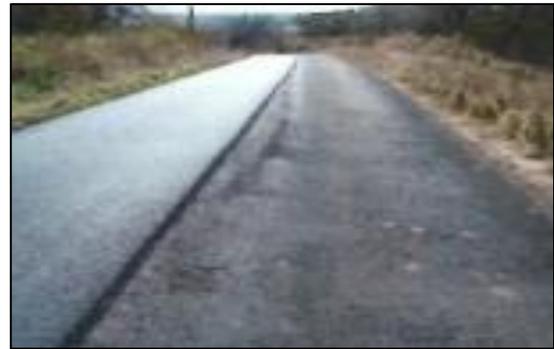
Fig.18. Colocación de sobrecapa en ruta 917.

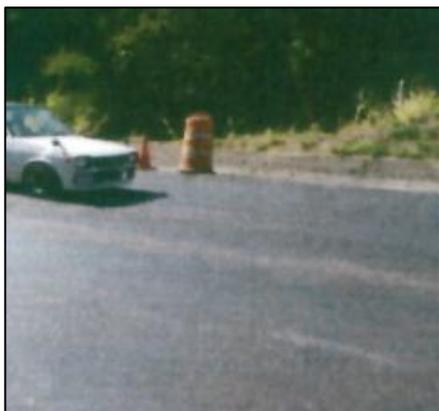
Fig. 47. Falta de señalización en ciertos tramos, ruta 2.

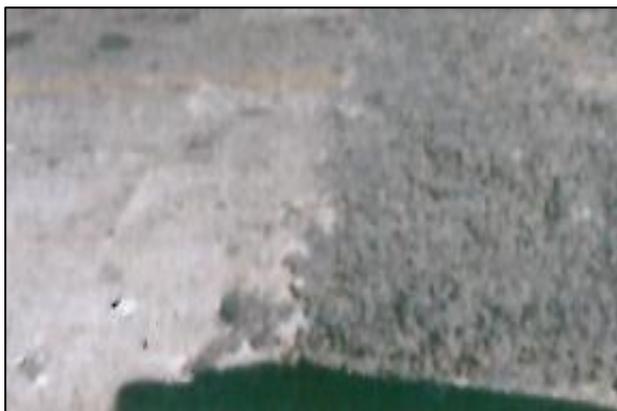
Fig. 48. Deformaciones en el pavimento, ruta 2.

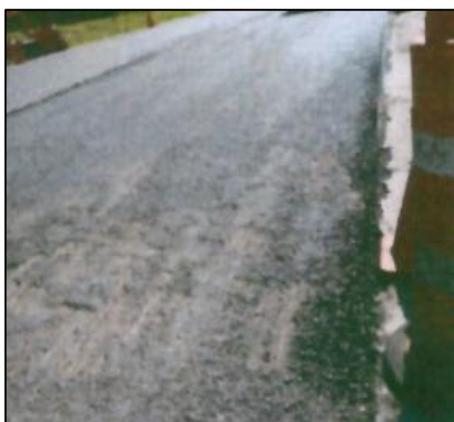
Fig. 49. Uso de trabas en ruta nacional 2.

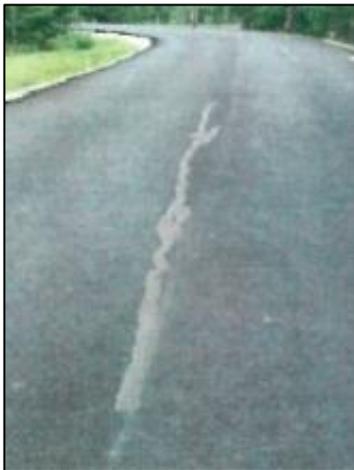
Fig. 62. Sellado de grietas, Ruta 160.

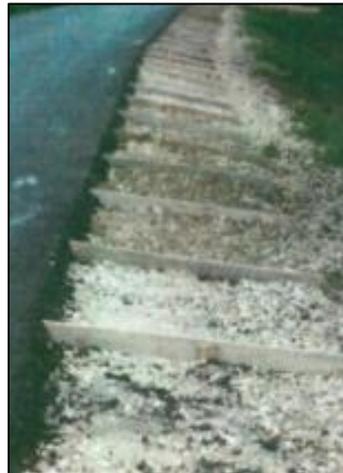
Fig.63. Revestimiento de espaldones, Ruta 18.

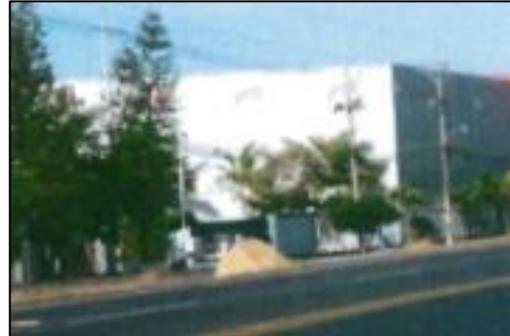
Fig.85. Vista general de carpeta asfáltica, ruta nacional.

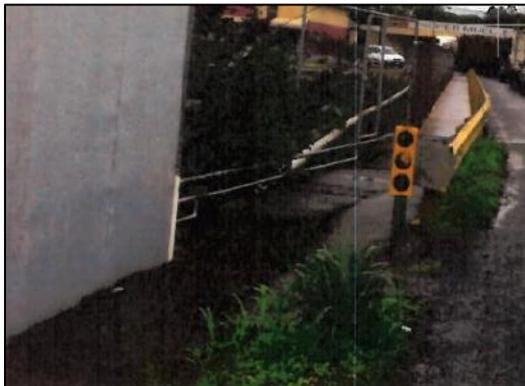
Fig. 101. Presencia de vegetación a la entrada del puente.

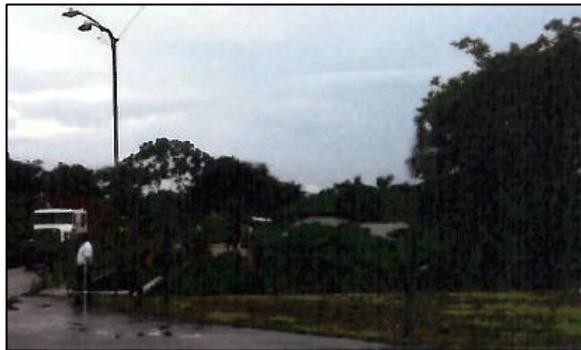
Fig. 102. Iluminación del puente sobre el río el San Rafael.

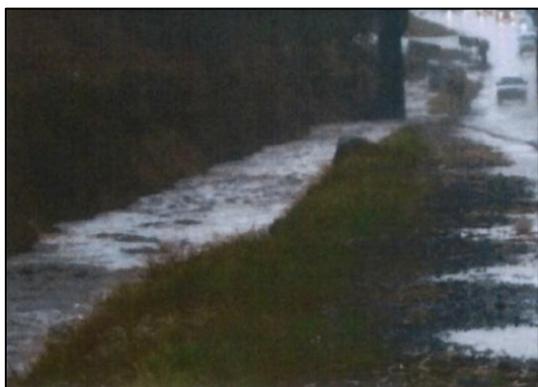
Fig. 115. Nivel de agua cercano a la superficie de pavimento.

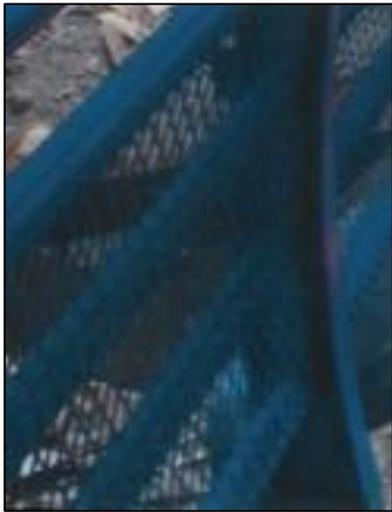
Fig. 132. Inexistencia de paso peatonal.

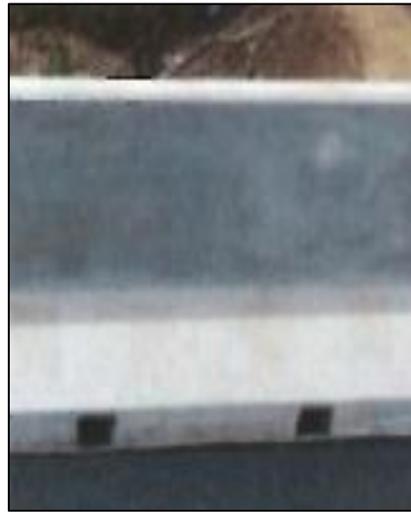
Fig. 133. Sistemas de evacuación de aguas.

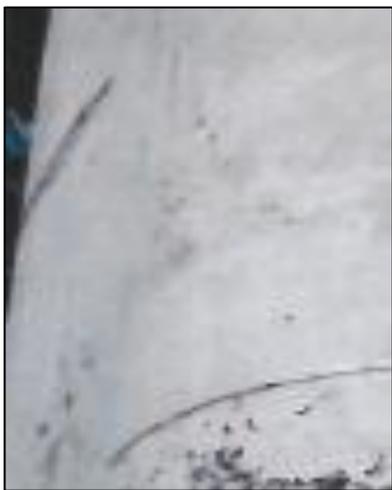
Fig. 134. Deficiencias en el concreto estructural de pilas. **Fig. 135.** Problemas de hormigueros en el concreto estructural.

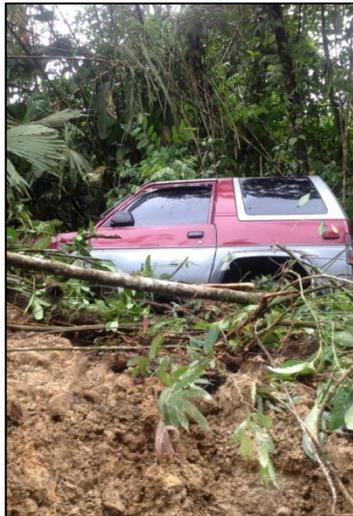
Fig. 153. Pérdidas materiales, por motivo de los deslizamientos.

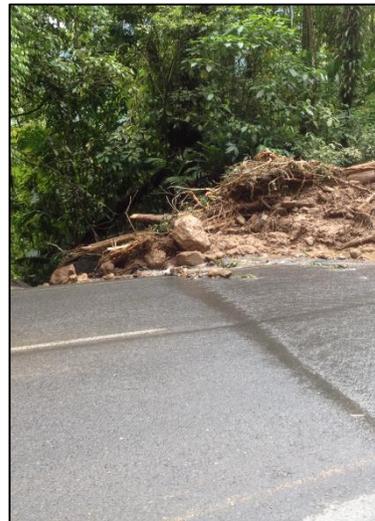
Fig. 154. Presencia de agua en la vía.

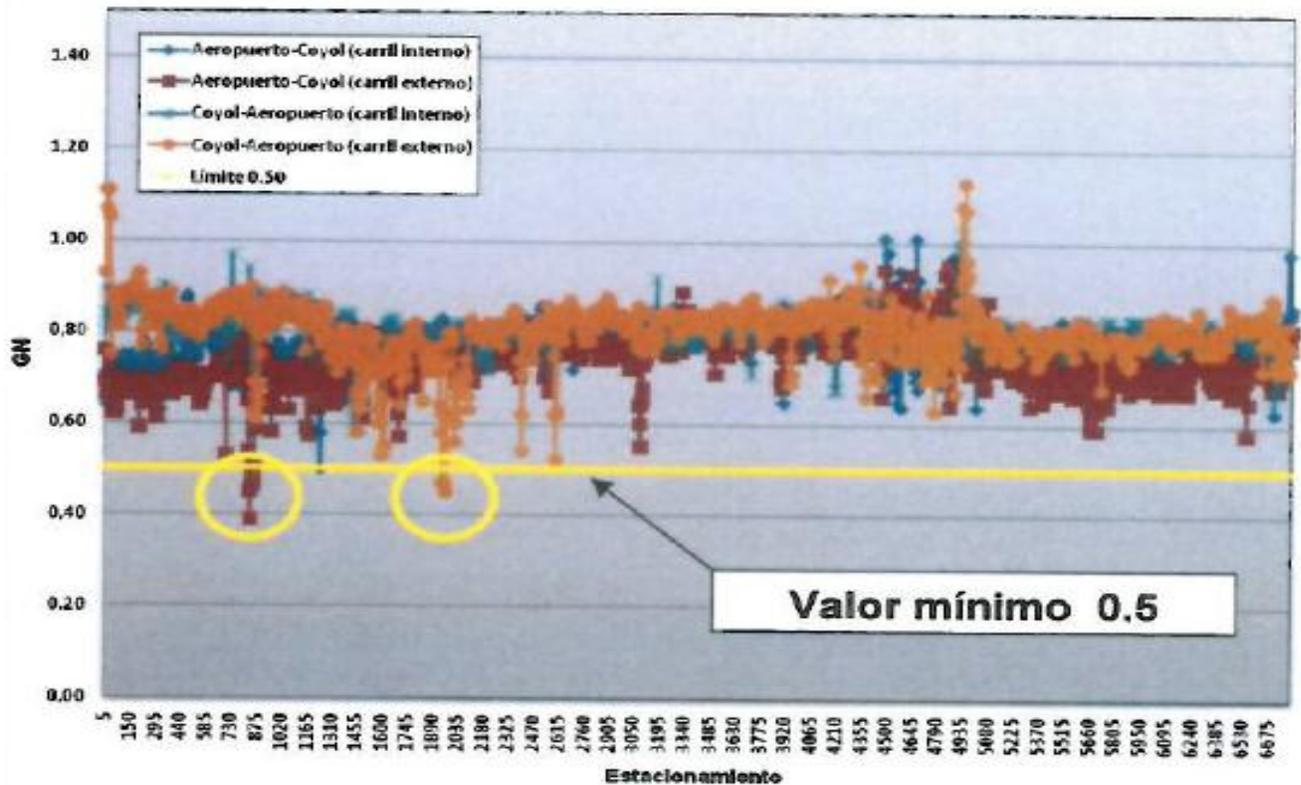
Modelos Estructurales, donde se estipula un valor mínimo de 0.5, y de los cuales dos referencias de medición, no cumplen el parámetro establecido.
