Mejoramiento de los procesos de mantenimiento y control de calidad en la infraestructura de los recintos portuarios del Incop, particularmente Caldera.

DEIBI RODRIGO ARAYA RODRÍGUEZ.

Proyecto final de graduación para optar por el grado de
Licenciatura en Ingeniería en Construcción

Junio del 2015

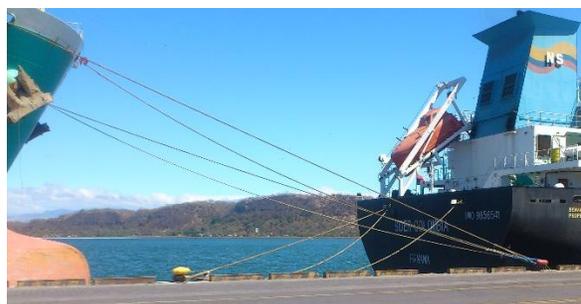
Figura 9. Ángulos aplicados durante la operación en las bitas.
Fuente: Elaboración propia.

A partir del tipo de bolardo utilizado en el muelle, se establecieron consideraciones acerca de su operación y mantenimiento. La figura 8 muestra la adecuada operación del tipo de bolardo utilizado, de igual forma, la figura 9 muestra la manera actual en que estos se operan.

De esta manera, elementos como los bolardos no siempre son operados adecuadamente, ya que en algunas ocasiones se les aplican fuerzas en ángulos distintos para los que fueron fabricados, esto puede provocar su deterioro y en casos extremos la sustitución del mismo. Estos casos en los que se aplican fuerzas prácticamente laterales a los elementos, son, por lo general, al inicio y al final de cada uno de los puestos de la pantalla del muelle, porque en estos puntos es donde se sujetan los cabos de la proa y popa de los barcos, que, por lo general, son los que provocan mayores esfuerzos, por esta razón debe considerarse la implementación de otro tipo de elemento que se ajuste a las necesidades del puerto, actualmente el mercado ofrece una gran variedad de estos elementos, dependiendo de los requerimientos del muelle, por lo que esto no implicaría mayores inconvenientes.

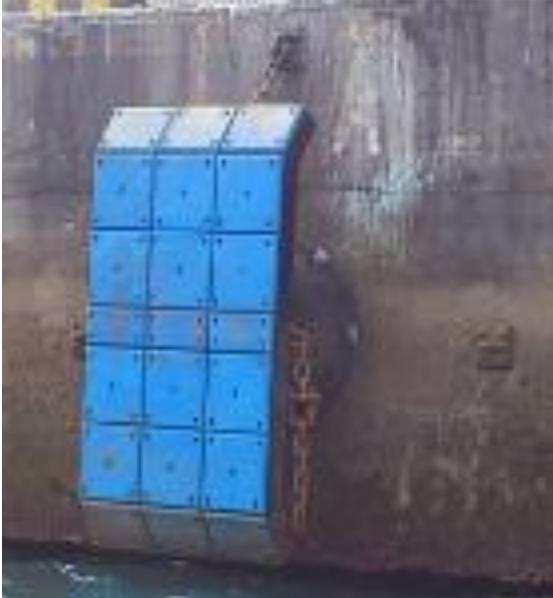
Figura 10. Defensa #16 utilizada durante la operación.
Fuente: Elaboración propia.

La figura 10 muestra el estado de la defensa número 16 del muelle, la cual corresponde al estado idóneo en que estas debería estar, de la misma manera la imagen 11, muestra el estado de deterioro en el que se encuentra la defensa 4 del muelle.

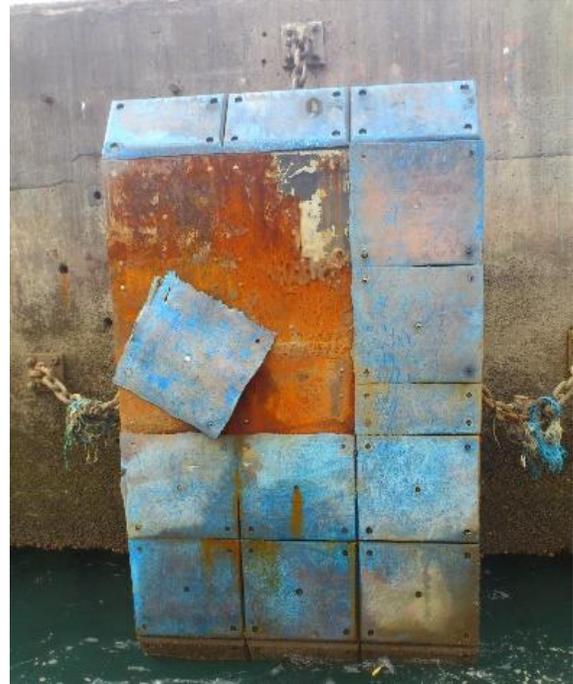
Figura 11. Defensa #4 utilizada durante la operación.
Fuente: Elaboración propia.

Sobre las defensas, los resultados arrojaron que las defensas marinas del puesto 1 (ver planos en el manual) las cuales son las más utilizadas por estar ubicadas en una zona de mayor calado, son las que presentan mayor deterioro, inclusive en el momento de la inspección se constató que algunas no se encontraban instaladas o con ausencia prácticamente total de almohadillas, lo cual podría generar que el casco

de los buques sufran raspaduras en la pintura, o que el panel de acero de la defensa marina se vea dañado, con agujeros, lo que provocaría la filtración de agua y, por lo tanto, una corrosión interna y acelerada del panel.

Sobre el mantenimiento de estas defensas marinas, por la intervención parcial que se le provee a estas estructuras, las almohadillas nuevas sobre salen entre las almohadillas viejas, lo que provoca que estas sean más dañadas que las demás y, por lo tanto, su deterioro sea más rápido, así una vez que son dañadas es probable de que el daño general se acelere, adicional a esto, el dejar algunas almohadillas sin dar mantenimiento por considerar que aún son funcionales, puede ocasionar que se incurra en un gasto mayor, porque en un tiempo relativamente corto, se tienen que volver a intervenir. Sobre los demás elementos que conforman una defensa marina, se establecieron ciertos criterios para corroborar que tras su mantenimiento, estas queden perfectamente funcionales.

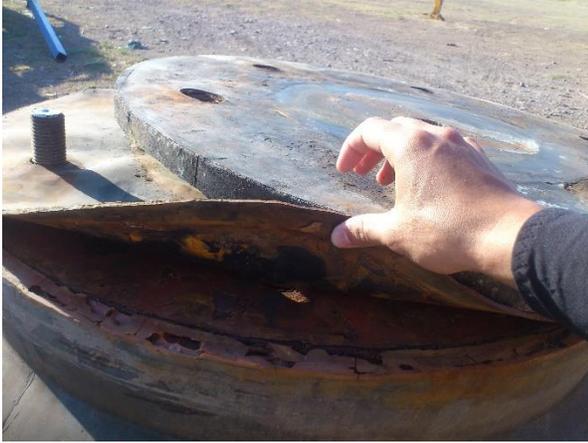
Figura 12. Cono de la defensa marina deteriorada.
Fuente: Elaboración propia

El manual propone consideraciones que se deben tener al momento de revisar el estado de las defensas, la figura 12 presenta el estado de una defensa que se encuentra totalmente dañada.

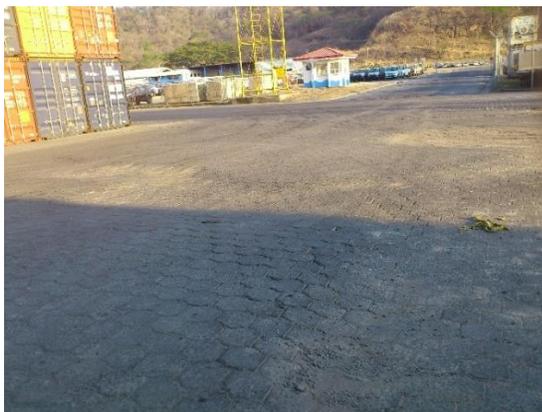
Figura 16. Estado actual del pavimento en la zona #2.
Fuente: Elaboración propia.

La figura 16 muestra el estado actual en el que se encuentra la zona establecida como #2, así mismo, la figura 17 muestra el tipo de adoquín que se utilizará para realizar el mantenimiento de algunas de estas zonas.
