**PROYECTO FINAL DE GRADUACIÓN PARA OPTAR POR EL GRADO DE
BACHILLERATO EN INGENIERÍA EN SEGURIDAD LABORAL E HIGIENE AMBIENTAL**

**“Diagnóstico y propuesta para el cumplimiento de la Ley 7600 y su Reglamento en la
Sede Central del Instituto sobre Alcoholismo y Farmacodependencia ubicada en San
Pedro, San José, Costa Rica”**

Noviembre, 2016.

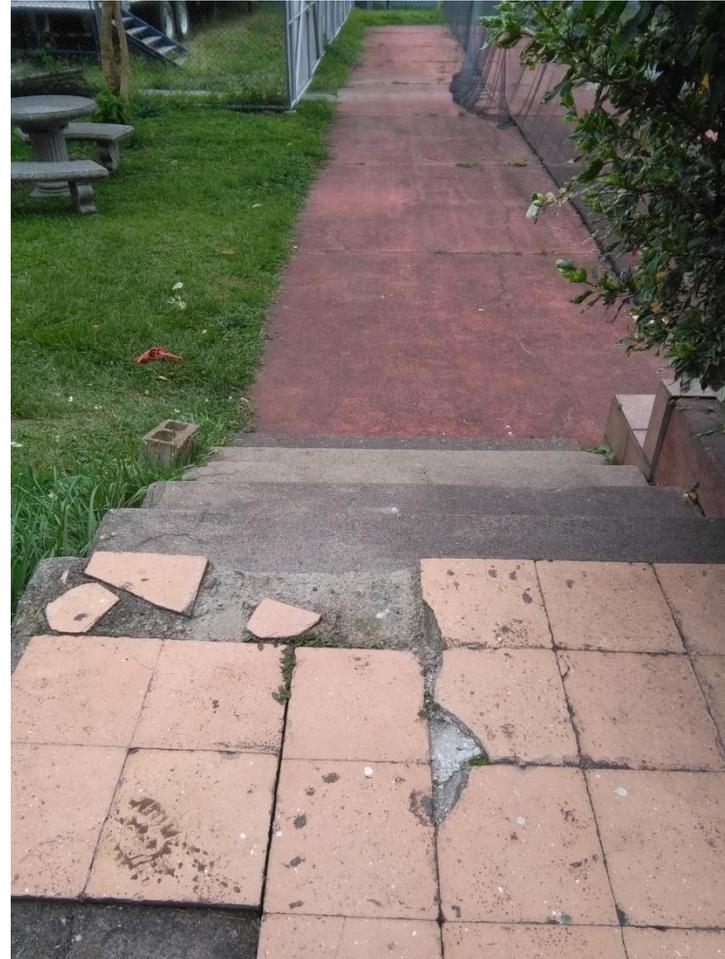
Apéndice 17. Problemas de acceso al punto de reunión ubicado en la cancha de deportes

Mal estado en la superficie desde el punto de descarga de la escalera de emergencia hasta la acera lateral de la cancha de deportes.

Mal estado de la superficie, la cual genera diferencia de altura en la superficie.
