EVALUACIÓN DE LA GESTIÓN DE LA ASADA DE SANTIAGO, SANTIAGO, PARAÍSO, DESDE UNA PERSPECTIVA DEL USO SOSTENIBLE DEL RECURSO HÍDRICO.

DOCUMENTO N° A009

Noviembre, 2016

Gaviria-Montoya L; Pino-Gómez M, Soto-Córdoba S.

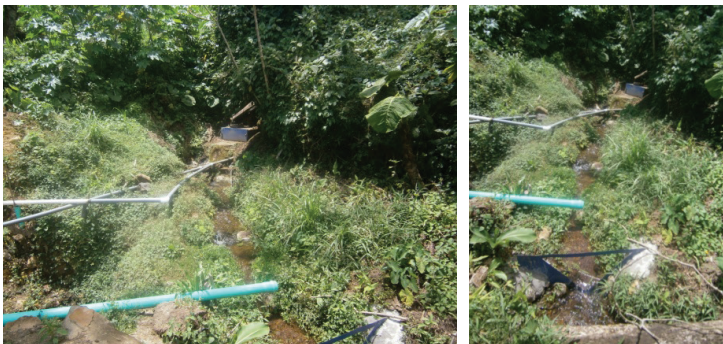
Cuadro 4.2. Ficha de campo SERSA naciente F1. Agustín Solano.

Se ubican en las coordenadas geográficas Longitud: -83,794844, Latitud: 9,869133, con una altitud aproximada de 1435,51 msnm. Se trata de una estructura enterrada y en mal estado; la cual está próxima a ser reconstruida. Su limpieza se realiza trimestralmente por parte del fontanero y en caso de ser necesario se realiza con mayor frecuencia.

1. ¿Está la naciente sin malla de protección que impida el acceso de personas y animales a la captación? (crítica)		X
2. ¿Está la naciente desprotegida abierta a la contaminación ambiental? (sin caseta o sin tanque de captación).		X

3. ¿Está la tapa de la captación construida en condiciones no sanitarias y con cierre seguro (candado, tornillo u otro)?	X	
4. ¿Están las paredes y la losa superior de la captación con grietas? (crítica)	X

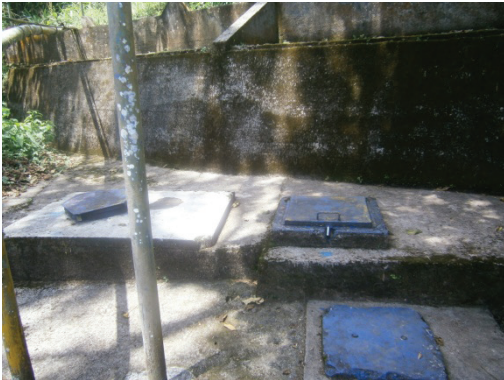
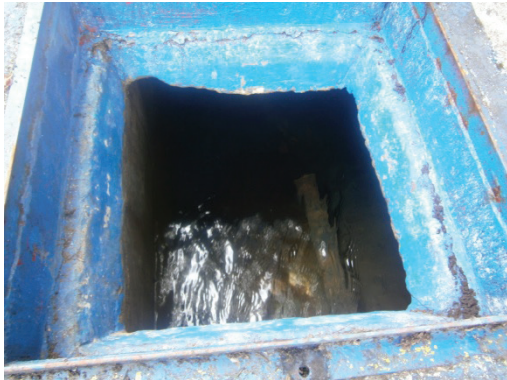
Cuadro 4.3. Ficha de campo SERSA naciente F2. Oscar Arce.

1. ¿Está la naciente sin malla de protección que impida el acceso de personas y animales a la captación? (crítica)	X	
2. ¿Está la naciente desprotegida abierta a la contaminación ambiental? (sin caseta o sin tanque de captación).		X

3. ¿Está la tapa de la captación construida en condiciones no sanitarias y con cierre seguro (candado, tornillo u otro)?		X
4. ¿Están las paredes y la losa superior de la captación con grietas? (crítica)		X

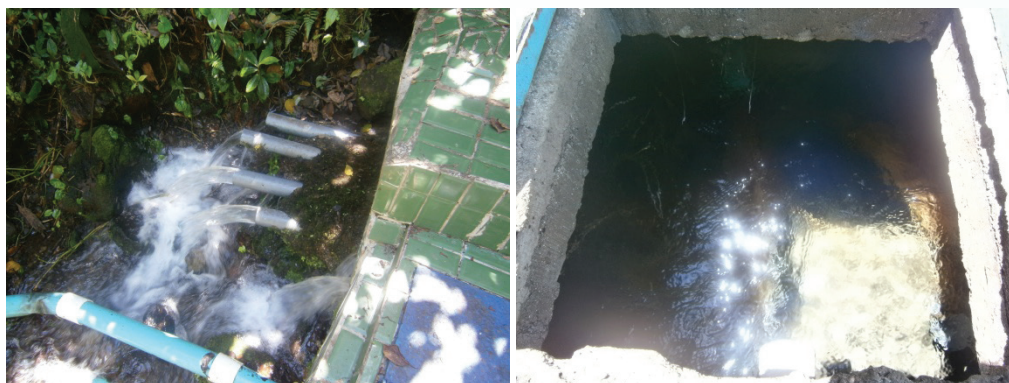
Cuadro 4.4. Ficha de campo SERSA naciente F3 La Cascada.

Identificación de factores de riesgo en la toma de agua de una naciente	SÍ	NO
1. ¿Está la naciente sin malla de protección que impida el acceso de personas y animales a la captación? (crítica)		X

4. ¿Están las paredes y la losa superior de la captación con grietas? (crítica)		X
5. ¿Carece de canales perimetrales para desviar el agua de escorrentía? (crítica)		X

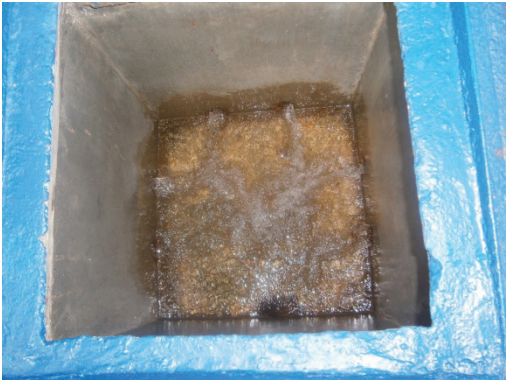
Cuadro 4.5. Ficha de campo SERSA naciente F4 Nacor Ulloa.

1. ¿Está la naciente sin malla de protección que impida el acceso de personas y animales a la captación? (crítica)	X	
2. ¿Está la naciente desprotegida abierta a la contaminación ambiental? (sin caseta o sin tanque de captación).		X

3. ¿Está la tapa de la captación construida en condiciones no sanitarias y con cierre seguro (candado, tornillo u otro)?		X
4. ¿Están las paredes y la losa superior de la captación con grietas? (crítica)		X

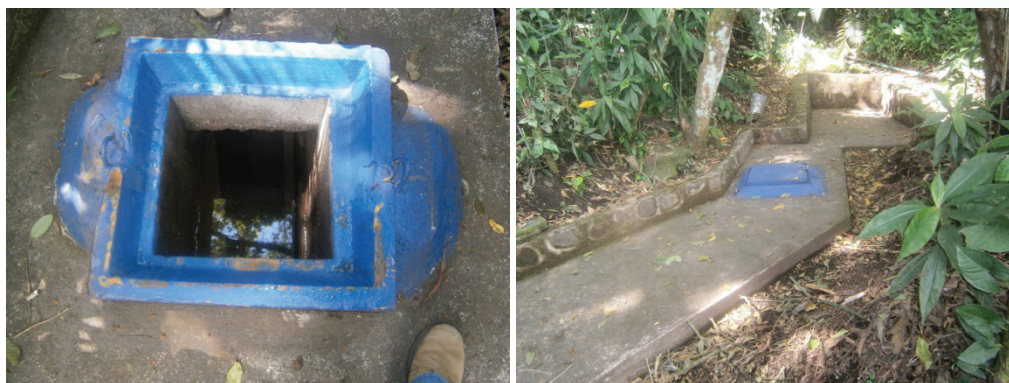
Cuadro 4.6. Ficha de campo SERSA naciente F5 Nacor Ulloa.

Identificación de factores de riesgo en la toma de agua de una naciente	SÍ	NO
1. ¿Está la naciente sin malla de protección que impida el acceso de personas y animales a la captación? (crítica)	X

4. ¿Están las paredes y la losa superior de la captación con grietas? (crítica)		X
5. ¿Carece de canales perimetrales para desviar el agua de escorrentía? (crítica)	X

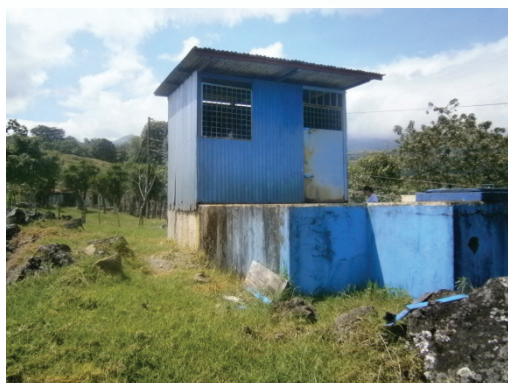
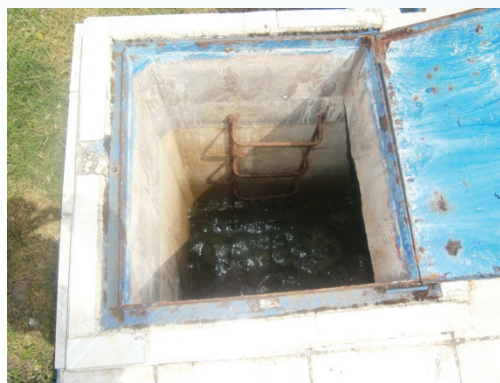
Cuadro 4.9. Ficha de campo SERSA tanque de almacenamiento Halabi.

El tanque se ubica en las coordenadas geográficas Longitud: -83,801394 Latitud: 9,887246, con una altitud aproximada de 1394,23 msnm. Se trata de una estructura cuya construcción es a nivel del terreno, en concreto. Su limpieza se realiza trimestralmente por parte del fontanero y en caso de ser necesario se realiza con mayor frecuencia. Además, sus paredes se observan con deterioro y dentro del tanque se tiene una escalera de metal que ya se encuentra oxidada. Este tanque tiene un **volumen de almacenamiento de 28 m³**.

Identificación de factores de riesgo en un tanque de almacenamiento	SÍ	NO
1. ¿Están las paredes agrietadas (concreto) o herrumbadas (metálico)? (crítica)	X

6. ¿Existen sedimentos, algas u hongos dentro del tanque?		X
7. ¿Está ausente o defectuosa la malla de protección?		X
8. ¿Carece la tapa de un sistema seguro de cierre (candado, cadena, tornillo)?		X

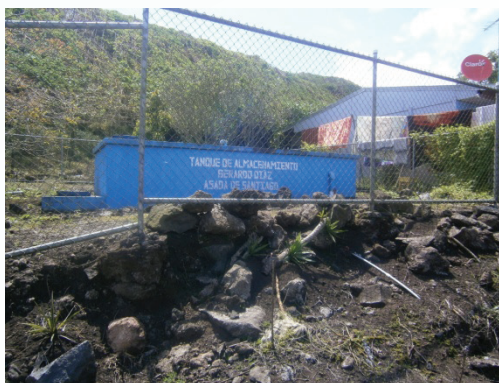
Cuadro 4.10. Ficha de campo SERSA tanque de almacenamiento Gerardo Díaz.

Diagnóstico de la Infraestructura (Fecha de Visita: 20/03/2015)		
Identificación de factores de riesgo en la toma de agua de una naciente	SÍ	NO
1. ¿Están las paredes agrietadas (concreto) o herrumbradas (metálico)? (crítica)		X

2. ¿Están las tapas del tanque de almacenamiento, construida en condiciones no sanitarias? (crítica)		X
3. ¿Carece de borde de cemento alrededor del tanque (menor a 1 metro) y la estructura externa de mantenimiento? (Pintura, limpieza: libre de hojas, musgo, ramas, otros)	X

6. ¿Existen sedimentos, algas u hongos dentro del tanque?		X
7. ¿Está ausente o defectuosa la malla de protección?		X
8. ¿Carece la tapa de un sistema seguro de cierre (candado, cadena, tornillo)?		X

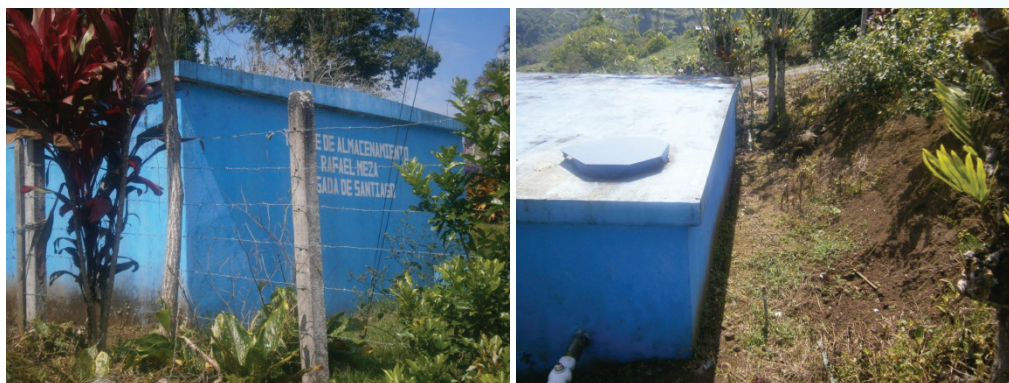
Cuadro 4.11. Ficha de campo SERSA tanque de almacenamiento Rafael Meza.

Identificación de factores de riesgo en un tanque de almacenamiento	SÍ	NO
1. ¿Están las paredes agrietadas (concreto) o herrumbradas (metálico)? (crítica)		X

6. ¿Existen sedimentos, algas u hongos dentro del tanque?		X
7. ¿Está ausente o defectuosa la malla de protección?		X
8. ¿Carece la tapa de un sistema seguro de cierre (candado, cadena, tornillo)?		X

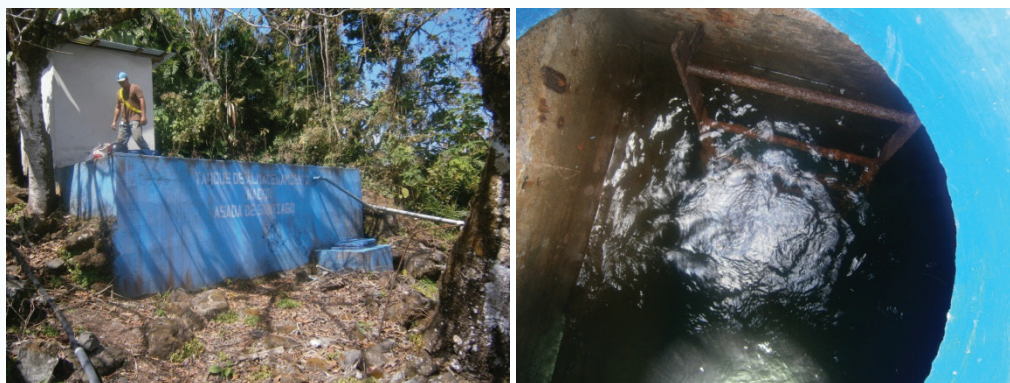
Cuadro 4.12. Ficha de campo SERSA tanque de almacenamiento Nacor.

Diagnóstico de la Infraestructura (Fecha de Visita: 20/03/2015)		
Identificación de factores de riesgo en un tanque de almacenamiento	SÍ	NO
1. ¿Están las paredes agrietadas (concreto) o herrumbradas (metálico)? (crítica)	X

2. ¿Están las tapas del tanque de almacenamiento, construida en condiciones no sanitarias? (crítica)		X
3. ¿Carece de borde de cemento alrededor del tanque (menor a 1 metro) y la estructura externa de mantenimiento? (Pintura, limpieza: libre de hojas, musgo, ramas, otros)	X

6. ¿Existen sedimentos, algas u hongos dentro del tanque?		X
7. ¿Está ausente o defectuosa la malla de protección?	X	
8. ¿Carece la tapa de un sistema seguro de cierre (candado, cadena, tornillo)?		X

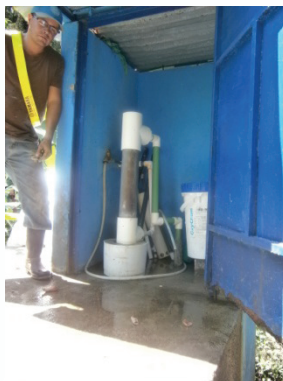
Cuadro 4.15. Ficha de campo SERSA sistema de cloración para naciente F3.

Diagnóstico de la Infraestructura (Fecha de Visita: 20/03/2015)		
Identificación de factores de riesgo en el sistema de cloración	SÍ	NO
1. ¿Se carece de una zona/caseta debidamente acondicionada para la preparación y aplicación del cloro? (crítica)	X

2. ¿Carece el acueducto de bitácora de la dosificación del cloro? (crítica)	X	
3. ¿Carece el operario de la capacitación necesaria para la preparación y aplicación de la cloración? (crítica)	X

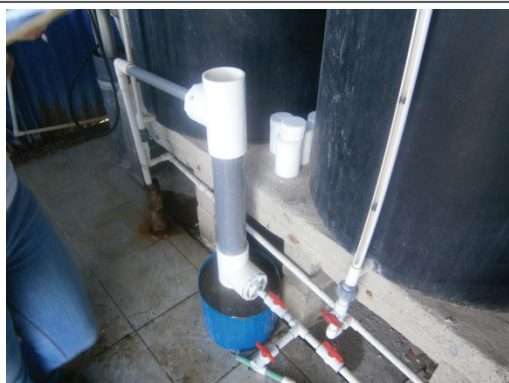
Cuadro 4.16. Ficha de campo SERSA sistema de cloración para naciente F1 y F2.

Identificación de factores de riesgo en el sistema de cloración	SÍ	NO
1. ¿Se carece de una zona/caseta debidamente acondicionada para la preparación y aplicación del cloro? (crítica)		X

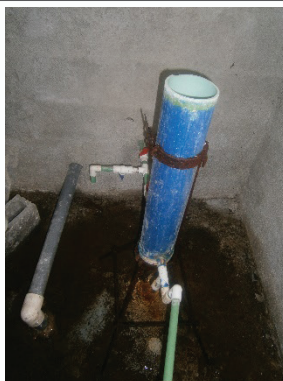
Cuadro 4.17. Ficha de campo SERSA sistema de cloración para nacimiento F1, F2, F3, F4 y F5.

Diagnóstico de la Infraestructura (Fecha de Visita: 20/03/2015)		
Identificación de factores de riesgo en el sistema de cloración	SÍ	NO
1. ¿Se carece de una zona/caseta debidamente acondicionada para la preparación y aplicación del cloro? (crítica)	X

2. ¿Carece el acueducto de bitácora de la dosificación del cloro? (crítica)	X	
3. ¿Carece el operario de la capacitación necesaria para la preparación y aplicación de la cloración? (crítica)	X

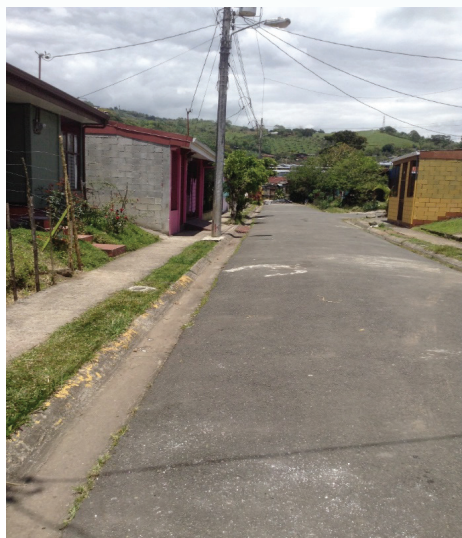
En Santiago en el área sur de la comunidad las aguas residuales grises son entubadas y canalizadas al río cercano a través de una gran propiedad donde se infiltra en época de verano y en época de lluvia escurre hacia el río. En general en la comunidad no se encuentra mucha contaminación por aguas grises, pero si se está contaminando el río con las mismas por su canalización.

Figura 5.1. Área urbanizada de Santiago sin aguas grises en calles.
