# EVALUACIÓN DE LA GESTIÓN DE LA ASADA DE SAN JERÓNIMO, CACHÍ, PARAÍSO, DESDE UNA PERSPECTIVA DEL USO SOSTENIBLE DEL RECURSO HÍDRICO.

“PROPUESTA PARA EL MEJORAMIENTO DE LAS CONDICIONES DE  
SANEAMIENTO AMBIENTAL EN LAS ASADAS DE LA PROVINCIA DE CARTAGO,  
CON UN ENFOQUE DE PREVENCIÓN AL CAMBIO CLIMÁTICO”

**DOCUMENTO N° A012**

Noviembre, 2016

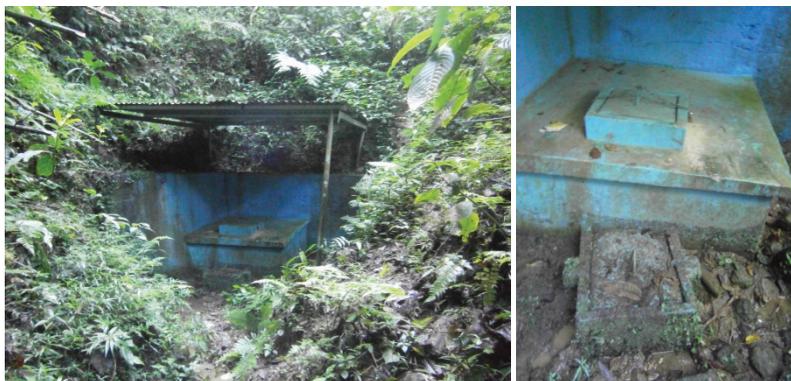
Cuadro 4.2. Ficha de campo SERSA naciente F1.

Se ubica en las coordenadas geográficas Longitud: -83,776225, Latitud: 9,849361, con una altitud aproximada de 1410,1108 msnm. Se trata de una estructura enterrada y debidamente protegida por una cámara de concreto. La limpieza es realizada trimestralmente por parte del fontanero. La estructura no tiene cerca perimetral para evitar la entrada de personas ajenas al acueducto o de animales. Además, como se indica en el Cuadro 4.2, la tapa de la captación no cuenta con condiciones sanitarias

y está construida en concreto, lo que dificulta colocarla y removerla para la inspección, además de no disponer de un cierre de seguridad. A pesar de que la captación no tiene canales para desviar el agua de escorrentía, sí está techada, lo que evita la caída directa de agua y otros sólidos. En la estructura la tubería de rebalse y respiradero son la misma y no tiene la rejilla de protección.

10. ¿Se encuentra la captación ubicada en zonas con actividad agrícola o industrial? (crítica)		X
<b>TOTAL FACTORES DE RIESGO IDENTIFICADOS (total de "sí")</b>	<b>4</b>	
<b>Nivel de riesgo identificado (Nulo=0; Bajo 1-2; Intermedio 3-4; Alto 5-7; Muy alto 8-10)</b>	<b>Intermedio</b>

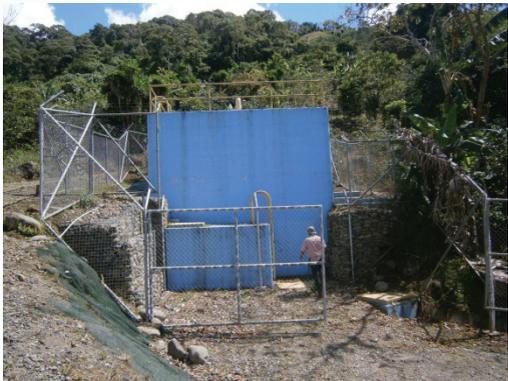
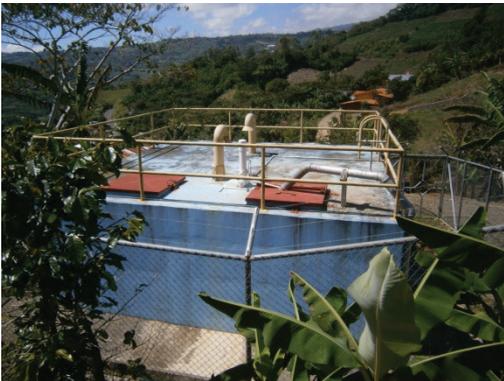
Cuadro 4.10. Ficha de campo SERSA Tanque de almacenamiento principal.

Otro aspecto a resaltar en la revisión del tanque de almacenamiento se observó que esta estructura hidráulica no dispone de mecanismos para el cierre del ingreso del agua, cuando el tanque llegue a su máxima capacidad (boyas para el control del rebalse) que eviten el desperdicio de agua además de estar clorada. Asimismo, no posee un sistema de aforo al ingreso del tanque ni medición (macromedidor) en la tubería de salida del agua a la comunidad que abastece, con el fin de realizar análisis de lo que sale del tanque con los datos de facturación y establecer posibles pérdidas por fugas y rebalse de agua clorada.

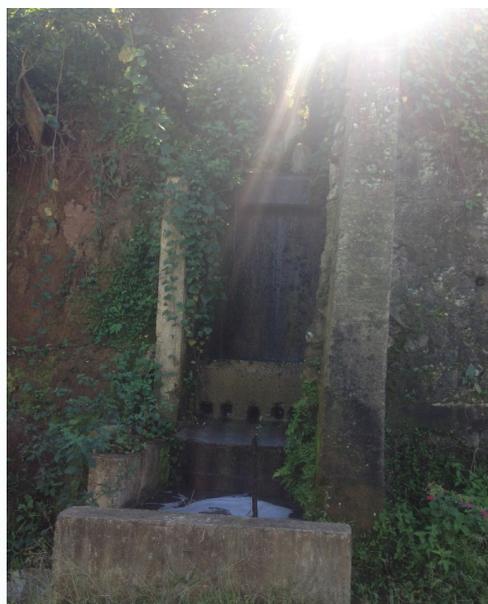
En ese sentido se determinó que el 100% de las aguas grises son canalizadas descargadas directamente a las fuentes superficiales, el 88% de las viviendas utilizan tanque séptico para tratar sus aguas negras que provienen de los sanitarios/inodoros.

A continuación, se muestra cómo en algunas áreas de la comunidad se canalizan las aguas grises y éstas se mezclan con aguas de lluvia para luego ser descargadas en el río cercano como se muestra en la Figura 5.1.

Figura 5.1. Agua gris recolectada y llevada directamente al río sin tratamiento.

1. En el tema de aguas residuales a pesar de no ser responsabilidad actual de la ASADA, es importante que se busquen soluciones conjuntamente con la Municipalidad, MINAE, y los ciudadanos. Dichas soluciones deben estar orientadas a la protección de las riberas del río y quebradas pequeñas para evitar la evaporación, disminuir la contaminación e inundaciones alrededor de dichas fuentes de agua. Estas fuentes pueden convertirse en futuras fuentes de agua para el consumo humano.
