EVALUACIÓN DE LA GESTIÓN DE LA ASADA DE PALOMO, OROSI, PARAÍSO DESDE UNA PERSPECTIVA DEL USO SOSTENIBLE DEL RECURSO HÍDRICO.

DOCUMENTO N° A010

Noviembre, 2016

Gaviria-Montoya L; Pino-Gómez M, Soto-Córdoba S.

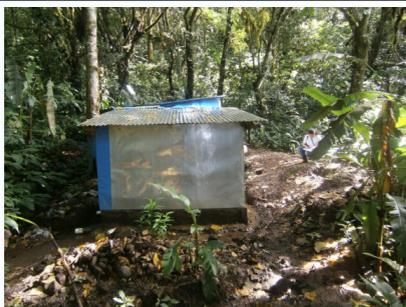
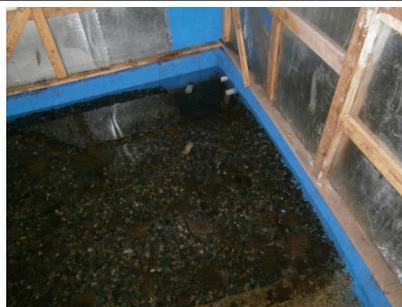
Cuadro 3.2. Ficha de campo SERSA naciente El Gavilán.

Diagnóstico de la Infraestructura (Fecha de Visita: 30/01/2015)		
Identificación de factores de riesgo en la toma de agua de una naciente	SÍ	NO
1. ¿Está la naciente sin malla de protección que impida el acceso de personas y animales a la captación? (crítica)		X

2. ¿Está la naciente desprotegida abierta a la contaminación ambiental? (sin caseta o sin tanque de captación).		X
3. ¿Está la tapa de la captación construida en condiciones no sanitarias y con cierre seguro (candado, tornillo u otro)?		X

4. ¿Están las paredes y la losa superior de la captación con grietas? (crítica)		X
5. ¿Carece de canales perimetrales para desviar el agua de escorrentía? (crítica)		X

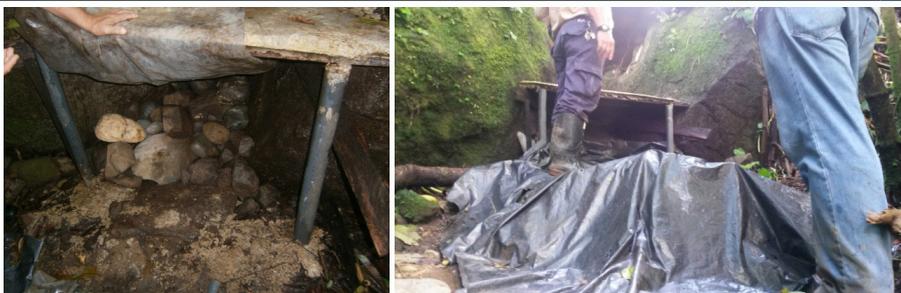
Cuadro 3.3. Ficha de campo SERSA naciente Don Mincho N°1.

Identificación de factores de riesgo en la toma de agua de una naciente	SÍ	NO
1. ¿Está la naciente sin malla de protección que impida el acceso de personas y animales a la captación? (crítica)	X

4. ¿Están las paredes y la losa superior de la captación con grietas? (crítica)		X
5. ¿Carece de canales perimetrales para desviar el agua de escorrentía? (crítica)		X

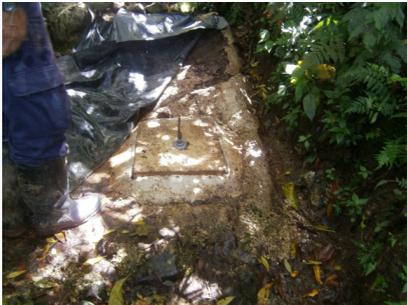
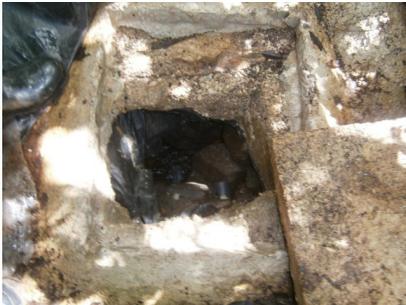
Cuadro 3.4. Ficha de campo SERSA naciente Don Mincho N°2.

1. ¿Está la naciente sin malla de protección que impida el acceso de personas y animales a la captación? (crítica)	X	
2. ¿Está la naciente desprotegida abierta a la contaminación ambiental? (sin caseta o sin tanque de captación).		X

3. ¿Está la tapa de la captación construida en condiciones no sanitarias y con cierre seguro (candado, tornillo u otro)?	X	
4. ¿Están las paredes y la losa superior de la captación con grietas? (crítica)		X

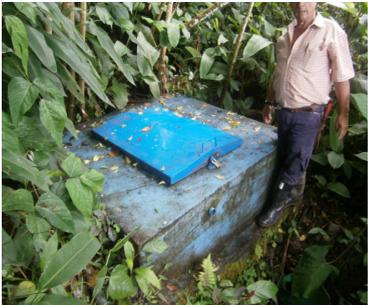
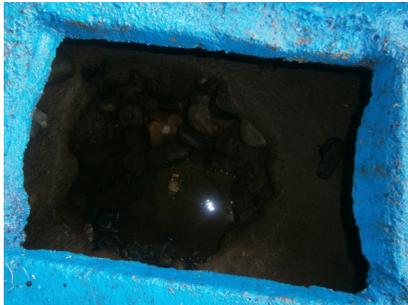
Cuadro 3.5. Ficha de campo SERSA naciente El Bananal.

1. ¿Está la naciente sin malla de protección que impida el acceso de personas y animales a la captación? (crítica)		X
2. ¿Está la naciente desprotegida abierta a la contaminación ambiental? (sin caseta o sin tanque de captación).		X

3. ¿Está la tapa de la captación construida en condiciones no sanitarias y con cierre seguro (candado, tornillo u otro)?		X
4. ¿Están las paredes y la losa superior de la captación con grietas? (crítica)		X

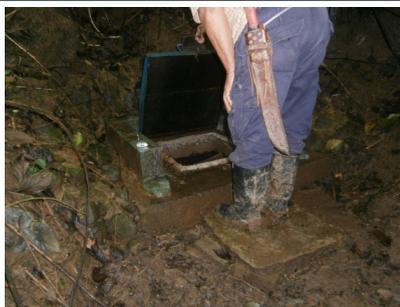
Cuadro 3.6. Ficha de campo SERSA naciente Walter N°1.

Diagnóstico de la Infraestructura (Fecha de Visita: 30/01/2015)		
Identificación de factores de riesgo en la toma de agua de una naciente	SÍ	NO
1. ¿Está la naciente sin malla de protección que impida el acceso de personas y animales a la captación? (crítica)	X

2. ¿Está la naciente desprotegida abierta a la contaminación ambiental? (sin caseta o sin tanque de captación).		X
3. ¿Está la tapa de la captación construida en condiciones no sanitarias y con cierre seguro (candado, tornillo u otro)?		X

4. ¿Están las paredes y la losa superior de la captación con grietas? (crítica)		X
5. ¿Carece de canales perimetrales para desviar el agua de escorrentía? (crítica)		X

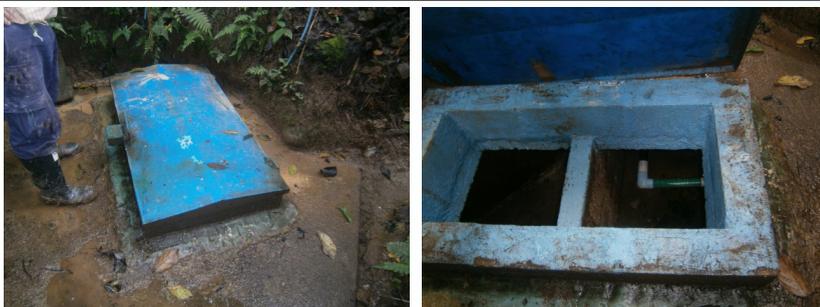
Cuadro 3.7. Ficha de campo SERSA naciente Walter N°2.

Diagnóstico de la Infraestructura (Fecha de Visita: 30/01/2015)		
Identificación de factores de riesgo en la toma de agua de una naciente	SÍ	NO
1. ¿Está la naciente sin malla de protección que impida el acceso de personas y animales a la captación? (crítica)	X

2. ¿Está la naciente desprotegida abierta a la contaminación ambiental? (sin caseta o sin tanque de captación).		X
3. ¿Está la tapa de la captación construida en condiciones no sanitarias y con cierre seguro (candado, tornillo u otro)?		X

4. ¿Están las paredes y la losa superior de la captación con grietas? (crítica)		X
5. ¿Carece de canales perimetrales para desviar el agua de escorrentía? (crítica)		X

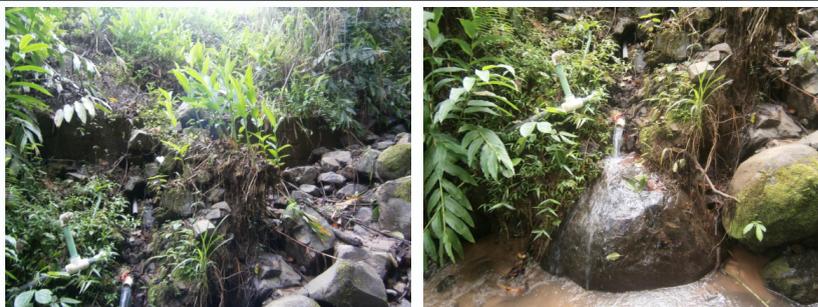
Cuadro 3.8. Ficha de campo SERSA naciente Walter N°3.

Diagnóstico de la Infraestructura (Fecha de Visita: 30/01/2015)		
Identificación de factores de riesgo en la toma de agua de una naciente	SÍ	NO
1. ¿Está la naciente sin malla de protección que impida el acceso de personas y animales a la captación? (crítica)	X

2. ¿Está la naciente desprotegida abierta a la contaminación ambiental? (sin caseta o sin tanque de captación).	X	
3. ¿Está la tapa de la captación construida en condiciones no sanitarias y con cierre seguro (candado, tornillo u otro)?	X

4. ¿Están las paredes y la losa superior de la captación con grietas? (crítica)		X
5. ¿Carece de canales perimetrales para desviar el agua de escorrentía? (crítica)	X

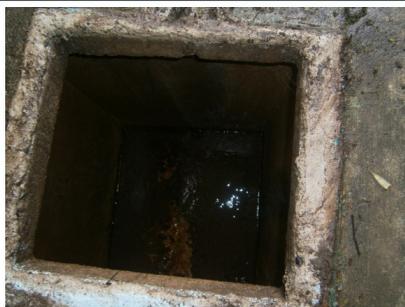
Cuadro 3.9. Ficha de campo SERSA naciente Piquín N°1.

Diagnóstico de la Infraestructura (Fecha de Visita: 30/01/2015)		
Identificación de factores de riesgo en la toma de agua de una naciente	SÍ	NO
1. ¿Está la naciente sin malla de protección que impida el acceso de personas y animales a la captación? (crítica)	X

2. ¿Está la naciente desprotegida abierta a la contaminación ambiental? (sin caseta o sin tanque de captación).		X
3. ¿Está la tapa de la captación construida en condiciones no sanitarias y con cierre seguro (candado, tornillo u otro)?		X

4. ¿Están las paredes y la losa superior de la captación con grietas? (crítica)		X
5. ¿Carece de canales perimetrales para desviar el agua de escorrentía? (crítica)		X

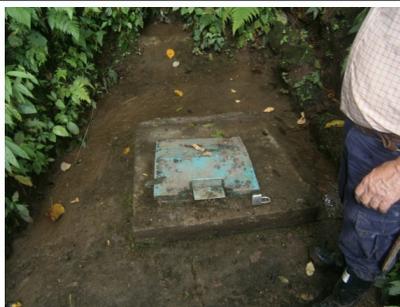
Cuadro 3.10. Ficha de campo SERSA naciente Piquín N°2.

Diagnóstico de la Infraestructura (Fecha de Visita: 30/01/2015)		
Identificación de factores de riesgo en la toma de agua de una naciente	SÍ	NO
1. ¿Está la naciente sin malla de protección que impida el acceso de personas y animales a la captación? (crítica)	X

2. ¿Está la naciente desprotegida abierta a la contaminación ambiental? (sin caseta o sin tanque de captación).		X
3. ¿Está la tapa de la captación construida en condiciones no sanitarias y con cierre seguro (candado, tornillo u otro)?		X

4. ¿Están las paredes y la losa superior de la captación con grietas? (crítica)		X
5. ¿Carece de canales perimetrales para desviar el agua de escorrentía? (crítica)		X

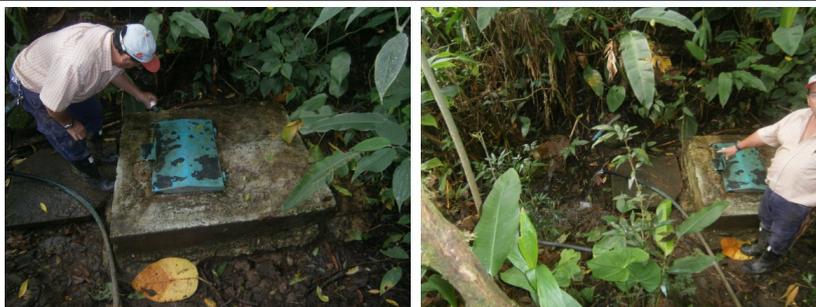
Cuadro 3.11. Ficha de campo SERSA naciente Piquín N°3.

Diagnóstico de la Infraestructura (Fecha de Visita: 30/01/2015)		
Identificación de factores de riesgo en la toma de agua de una naciente	SÍ	NO
1. ¿Está la naciente sin malla de protección que impida el acceso de personas y animales a la captación? (crítica)	X

2. ¿Está la naciente desprotegida abierta a la contaminación ambiental? (sin caseta o sin tanque de captación).		X
3. ¿Está la tapa de la captación construida en condiciones no sanitarias y con cierre seguro (candado, tornillo u otro)?		X

4. ¿Están las paredes y la losa superior de la captación con grietas? (crítica)		X
5. ¿Carece de canales perimetrales para desviar el agua de escorrentía? (crítica)		X

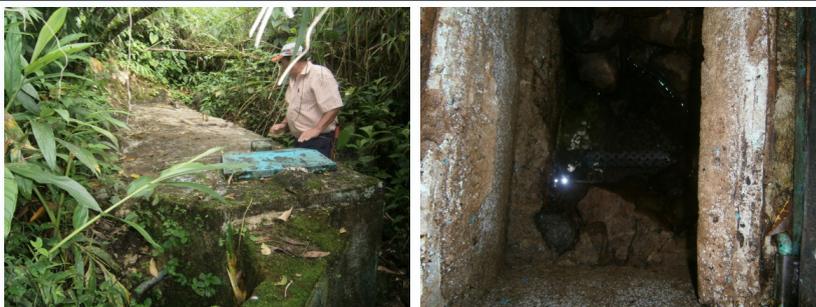
Cuadro 3.12. Ficha de campo SERSA naciente Piquín N°4.

Diagnóstico de la Infraestructura (Fecha de Visita: 30/01/2015)		
Identificación de factores de riesgo en la toma de agua de una naciente	SÍ	NO
1. ¿Está la naciente sin malla de protección que impida el acceso de personas y animales a la captación? (crítica)	X

2. ¿Está la naciente desprotegida abierta a la contaminación ambiental? (sin caseta o sin tanque de captación).		X
3. ¿Está la tapa de la captación construida en condiciones no sanitarias y con cierre seguro (candado, tornillo u otro)?		X

4. ¿Están las paredes y la losa superior de la captación con grietas? (crítica)		X
5. ¿Carece de canales perimetrales para desviar el agua de escorrentía? (crítica)		X

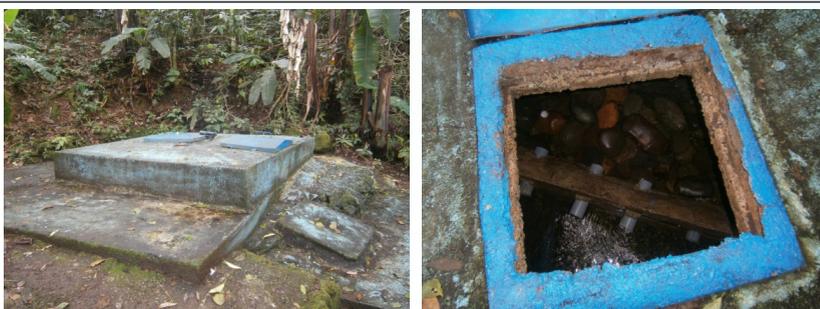
Cuadro 3.13. Ficha de campo SERSA naciente Guábata.

Diagnóstico de la Infraestructura (Fecha de Visita: 30/01/2015)		
Identificación de factores de riesgo en la toma de agua de una naciente	SÍ	NO
1. ¿Está la naciente sin malla de protección que impida el acceso de personas y animales a la captación? (crítica)		X

2. ¿Está la naciente desprotegida abierta a la contaminación ambiental? (sin caseta o sin tanque de captación).		X
3. ¿Está la tapa de la captación construida en condiciones no sanitarias y con cierre seguro (candado, tornillo u otro)?		X

4. ¿Están las paredes y la losa superior de la captación con grietas? (crítica)		X
5. ¿Carece de canales perimetrales para desviar el agua de escorrentía? (crítica)		X

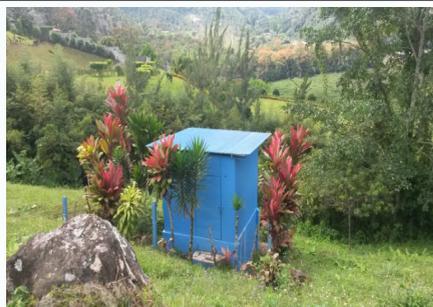
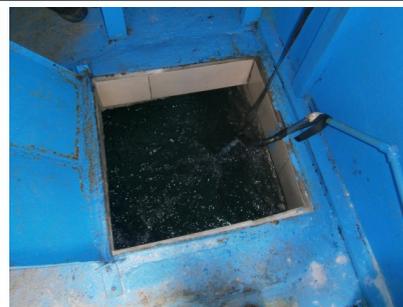
Cuadro 3.17. Ficha de campo SERSA tanque de almacenamiento Don Mincho.

Diagnóstico de la Infraestructura (Fecha de Visita: 30/01/2015)		
Identificación de factores de riesgo en la toma de agua de una naciente	SÍ	NO
1. ¿Están las paredes agrietadas (concreto) o herrumbradas (metálico)? (crítica)		X

2. ¿Están las tapas del tanque de almacenamiento, construida en condiciones no sanitarias? (crítica)		X
3. ¿Carece de borde de cemento alrededor del tanque (menor a 1 metro) y la estructura externa de mantenimiento? (Pintura, limpieza: libre de hojas, musgo, ramas, otros)	X

6. ¿Existen sedimentos, algas u hongos dentro del tanque?		X
7. ¿Está ausente o defectuosa la malla de protección?		X
8. ¿Carece la tapa de un sistema seguro de cierre (candado, cadena, tornillo)?		X

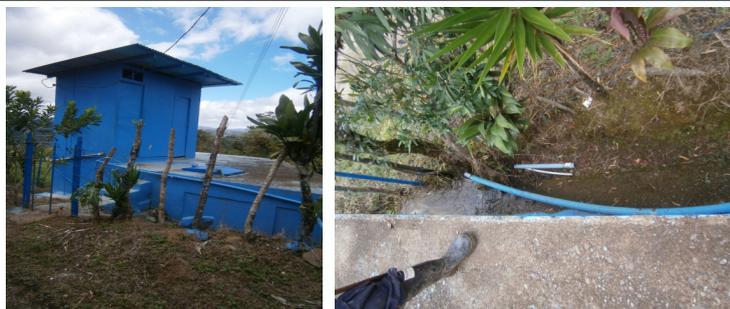
Cuadro 3.18. Ficha de campo SERSA tanque de almacenamiento Calle Barquero.

Diagnóstico de la Infraestructura (Fecha de Visita: 30/01/2015)		
Identificación de factores de riesgo en la toma de agua de una naciente	SÍ	NO
1. ¿Están las paredes agrietadas (concreto) o herrumbadas (metálico)? (crítica)		X

2. ¿Están las tapas del tanque de almacenamiento, construida en condiciones no sanitarias? (crítica)		X
3. ¿Carece de borde de cemento alrededor del tanque (menor a 1 metro) y la estructura externa de mantenimiento? (Pintura, limpieza: libre de hojas, musgo, ramas, otros)	X

6. ¿Existen sedimentos, algas u hongos dentro del tanque?		X
7. ¿Está ausente o defectuosa la malla de protección?		X
8. ¿Carece la tapa de un sistema seguro de cierre (candado, cadena, tornillo)?		X

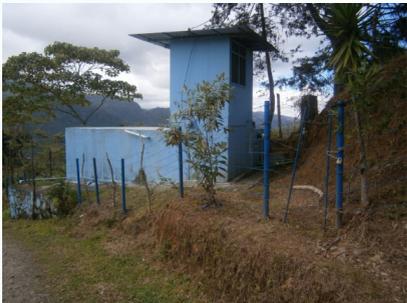
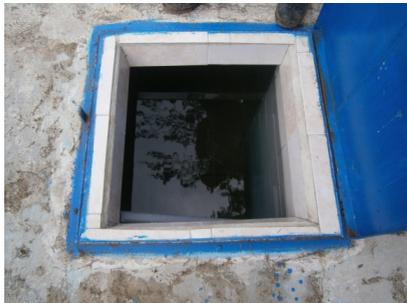
Cuadro 3.19. Ficha de campo SERSA tanque de almacenamiento El Sitio.

Diagnóstico de la Infraestructura (Fecha de Visita: 30/01/2015)		
Identificación de factores de riesgo en la toma de agua de una naciente	SÍ	NO

1. ¿Están las paredes agrietadas (concreto) o herrumbradas (metálico)? (crítica)		X
2. ¿Están las tapas del tanque de almacenamiento, construida en condiciones no sanitarias? (crítica)		X

6. ¿Existen sedimentos, algas u hongos dentro del tanque?		X
7. ¿Está ausente o defectuosa la malla de protección?		X
8. ¿Carece la tapa de un sistema seguro de cierre (candado, cadena, tornillo)?		X

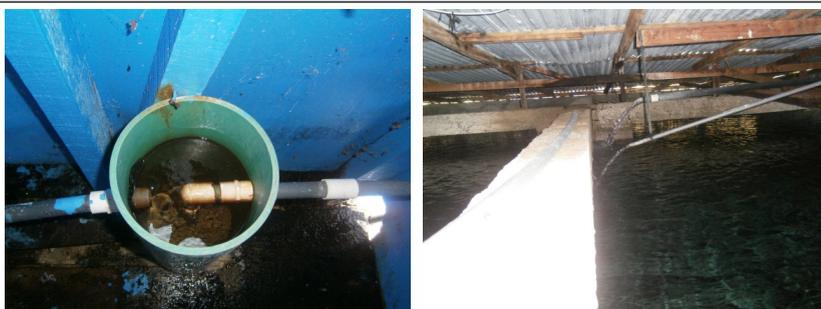
Cuadro 3.23. Ficha de campo SERSA sistema de cloración en el tanque El Gavilán.

Diagnóstico de la Infraestructura (Fecha de Visita: 30/01/2015)		
Identificación de factores de riesgo en el sistema de cloración	SÍ	NO
1. ¿Se carece de una zona/caseta debidamente acondicionada para la preparación y aplicación del cloro? (crítica)	X

2. ¿Carece el acueducto de bitácora de la dosificación del cloro? (crítica)	X	
3. ¿Carece el operario de la capacitación necesaria para la preparación y aplicación de la cloración? (crítica)	X

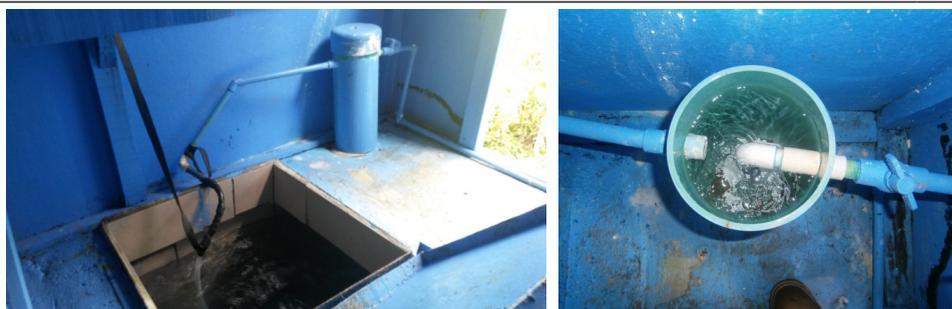
Cuadro 3.24. Ficha de campo SERSA sistema de cloración en el tanque Don Mincho.

Diagnóstico de la Infraestructura (Fecha de Visita: 30/01/2015)		
Identificación de factores de riesgo en el sistema de cloración	SÍ	NO
1. ¿Se carece de una zona/caseta debidamente acondicionada para la preparación y aplicación del cloro? (crítica)	X

2. ¿Carece el acueducto de bitácora de la dosificación del cloro? (crítica)	X	
3. ¿Carece el operario de la capacitación necesaria para la preparación y aplicación de la cloración? (crítica)	X

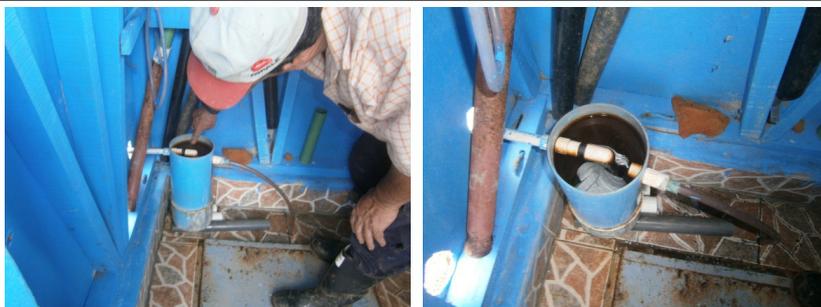
Cuadro 3.25. Ficha de campo SERSA sistema de cloración en el tanque Calle Barquero.

Diagnóstico de la Infraestructura (Fecha de Visita: 30/01/2015)

Identificación de factores de riesgo en el sistema de cloración	SÍ	NO
1. ¿Se carece de una zona/caseta debidamente acondicionada para la preparación y aplicación del cloro? (crítica)	X

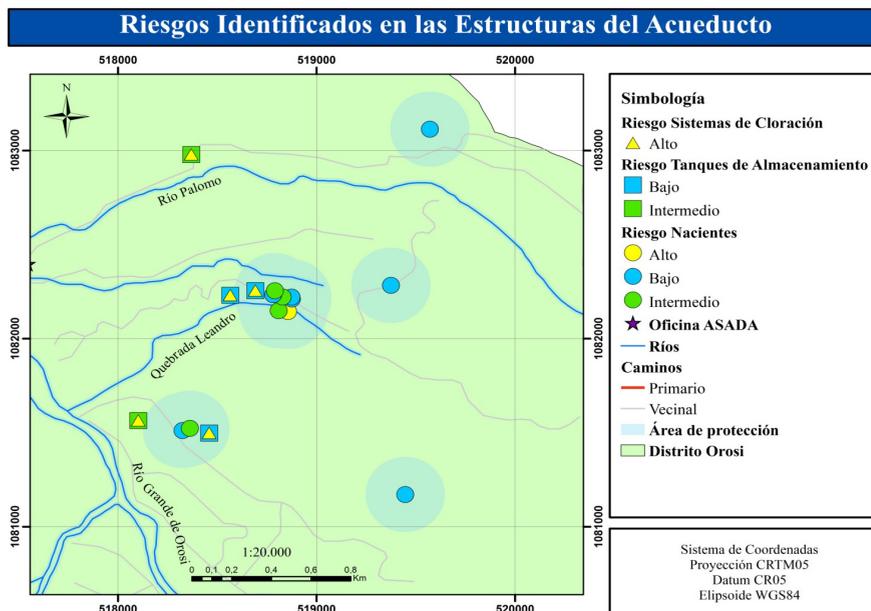
Figura 3.1 Mapa de riesgos identificados.

A partir de la información recopilada en campo y la aplicación de los formularios SERSA en cada uno de los componentes del acueducto evaluados se obtiene la Figura 3.1 en la cual se identifican los riesgos de acuerdo al color correspondiente, se ubican cada uno de los componentes y las zonas de protección para las fuentes y ríos. Las áreas de protección de acuerdo a lo establecido en La Ley de Aguas N°276 (1942), con 200 m de radio en captaciones de nacientes permanentes y la Ley Forestal (1996), en el caso de los márgenes de ríos y quebradas, una franja de 15 m medidos horizontalmente a cada lado de la rivera en zonas rurales y 10 m en zonas urbanas.
