EVALUACIÓN DE LA GESTIÓN DE LA ASADA DE SANTA ROSA, SANTA ROSA, OREAMUNO DESDE UNA PERSPECTIVA DEL USO SOSTENIBLE DEL RECURSO HÍDRICO.

DOCUMENTO N° A017

Noviembre, 2016

Gaviria-Montoya L; Pino-Gómez M, Soto-Córdoba S.

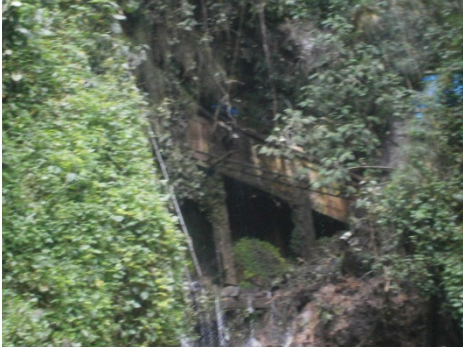
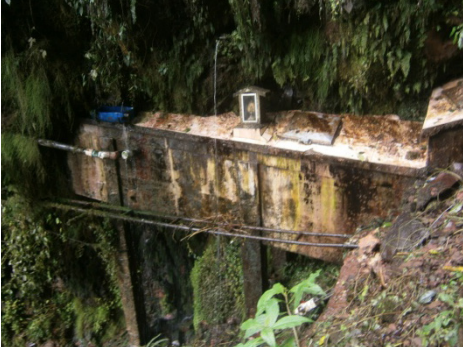
Cuadro 4.2. Ficha de campo SERSA naciente Birris.

1. ¿Está la naciente sin malla de protección que impida el acceso de personas y animales a la captación? (crítica)	X	
2. ¿Está la naciente desprotegida abierta a la contaminación ambiental? (sin caseta o sin tanque de captación).		X

3. ¿Está la tapa de la captación construida en condiciones no sanitarias y con cierre seguro (candado, tornillo u otro)?		X
4. ¿Están las paredes y la losa superior de la captación con grietas? (crítica)	X

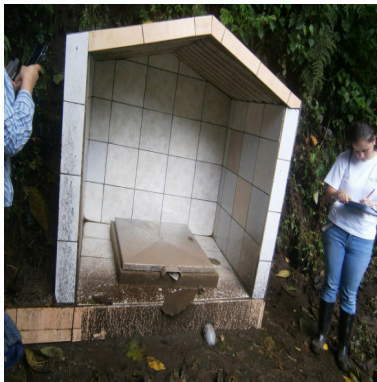
Cuadro 4.3. Ficha de campo SERSA naciente Agua Fría.

1. ¿Está la naciente sin malla de protección que impida el acceso de personas y animales a la captación? (crítica)	X	
2. ¿Está la naciente desprotegida abierta a la contaminación ambiental? (sin caseta o sin tanque de captación).		X

3. ¿Está la tapa de la captación construida en condiciones no sanitarias y con cierre seguro (candado, tornillo u otro)?		X
4. ¿Están las paredes y la losa superior de la captación con grietas? (crítica)		X

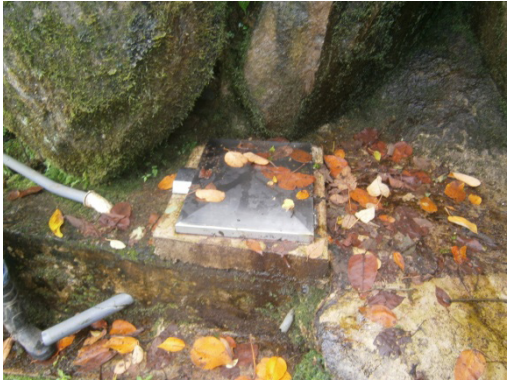
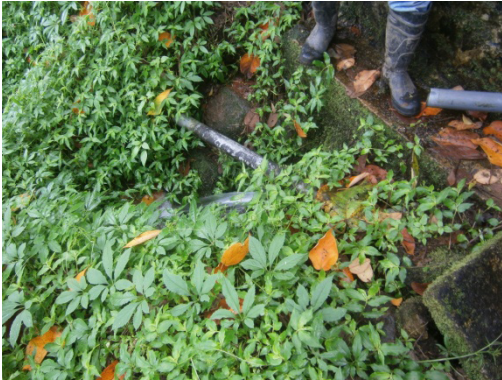
Cuadro 4.4. Ficha de campo SERSA naciente Manuel Granados.

1. ¿Está la naciente sin malla de protección que impida el acceso de personas y animales a la captación? (crítica)	X	
2. ¿Está la naciente desprotegida abierta a la contaminación ambiental? (sin caseta o sin tanque de captación).		X

3. ¿Está la tapa de la captación construida en condiciones no sanitarias y con cierre seguro (candado, tornillo u otro)?		X
4. ¿Están las paredes y la losa superior de la captación con grietas? (crítica)		X

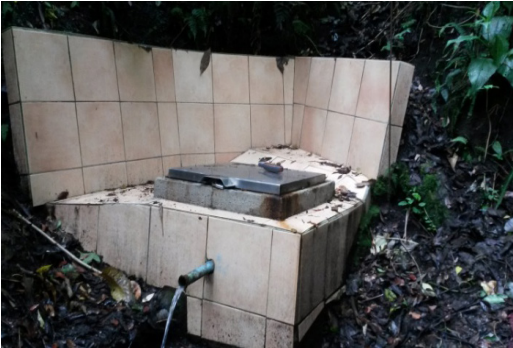
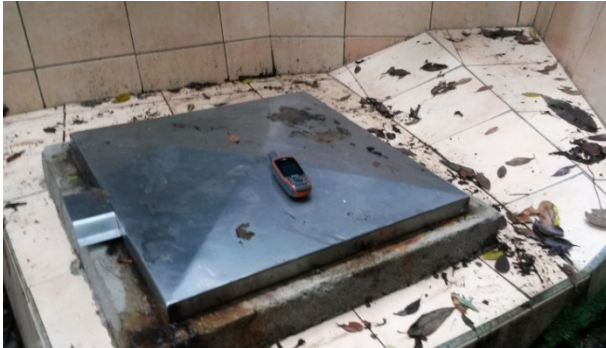
Cuadro 4.6. Ficha de campo SERSA naciente Miguel Brenes.

1. ¿Está la naciente sin malla de protección que impida el acceso de personas y animales a la captación? (crítica)	X	
2. ¿Está la naciente desprotegida abierta a la contaminación ambiental? (sin caseta o sin tanque de captación).		X

3. ¿Está la tapa de la captación construida en condiciones no sanitarias y con cierre seguro (candado, tornillo u otro)?		X
4. ¿Están las paredes y la losa superior de la captación con grietas? (crítica)		X

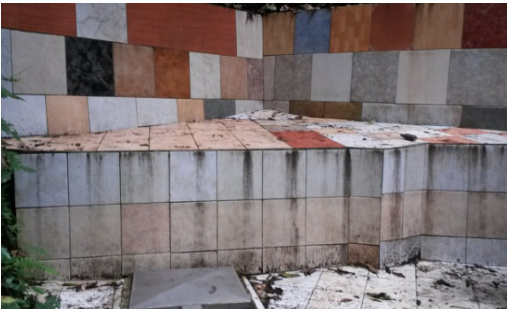
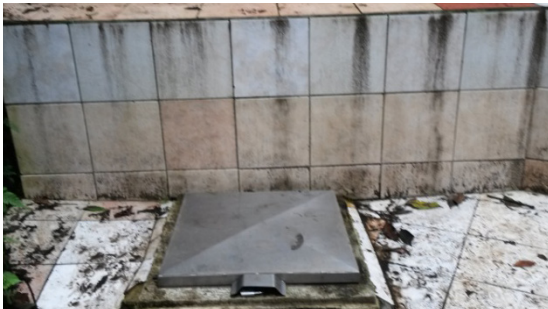
Cuadro 4.7. Ficha de campo SERSA naciente Piedra.

1. ¿Está la naciente sin malla de protección que impida el acceso de personas y animales a la captación? (crítica)	X	
2. ¿Está la naciente desprotegida abierta a la contaminación ambiental? (sin caseta o sin tanque de captación).		X

3. ¿Está la tapa de la captación construida en condiciones no sanitarias y con cierre seguro (candado, tornillo u otro)?		X
4. ¿Están las paredes y la losa superior de la captación con grietas? (crítica)		X

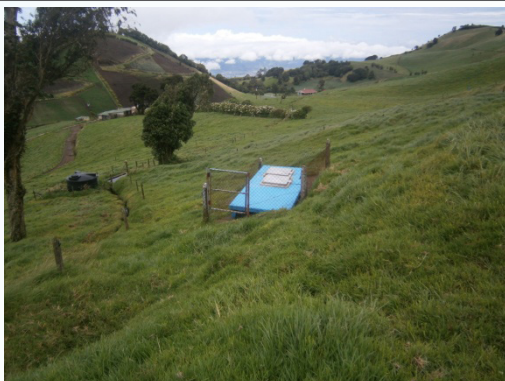
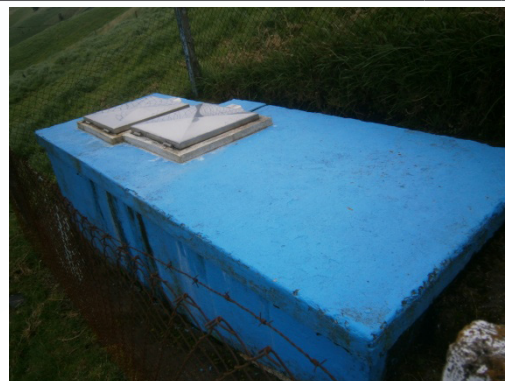
Cuadro 4.10. Ficha de campo SERSA tanque de almacenamiento Álvaro Sánchez.

Diagnóstico de la Infraestructura (Fecha de Visita: 30/06/2015)		
Identificación de factores de riesgo en un tanque de almacenamiento	SÍ	NO
1. ¿Están las paredes agrietadas (concreto) o herrumbadas (metálico)? (crítica)	X

2. ¿Están las tapas del tanque de almacenamiento, construida en condiciones no sanitarias? (crítica)		X
3. ¿Carece de borde de cemento alrededor del tanque (menor a 1 metro) y la estructura externa de mantenimiento? (Pintura, limpieza: libre de hojas, musgo, ramas, otros)	X

6. ¿Existen sedimentos, algas u hongos dentro del tanque?		X
7. ¿Está ausente o defectuosa la malla de protección?		X
8. ¿Carece la tapa de un sistema seguro de cierre (candado, cadena, tornillo)?		X

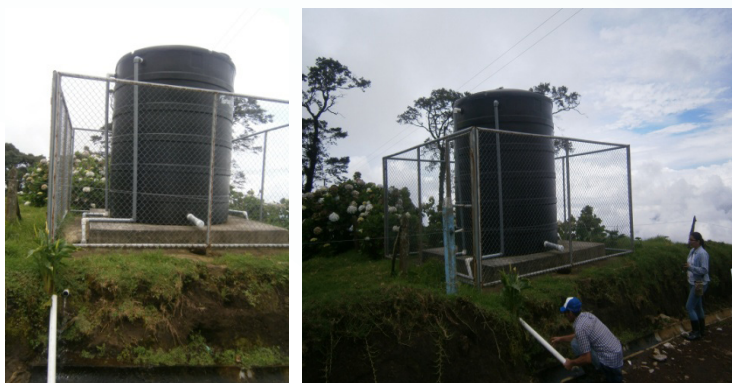
Cuadro 4.11. Ficha de campo SERSA tanque de almacenamiento San Gerardo 1.

Diagnóstico de la Infraestructura (Fecha de Visita: 30/06/2015)		
Identificación de factores de riesgo en un tanque de almacenamiento	SÍ	NO
1. ¿Están las paredes agrietadas (concreto) o herrumbradas (metálico)? (crítica)		X

2. ¿Están las tapas del tanque de almacenamiento, construida en condiciones no sanitarias? (crítica)		X
3. ¿Carece de borde de cemento alrededor del tanque (menor a 1 metro) y la estructura externa de mantenimiento? (Pintura, limpieza: libre de hojas, musgo, ramas, otros)	X

6. ¿Existen sedimentos, algas u hongos dentro del tanque?		X
7. ¿Está ausente o defectuosa la malla de protección?		X
8. ¿Carece la tapa de un sistema seguro de cierre (candado, cadena, tornillo)?		X

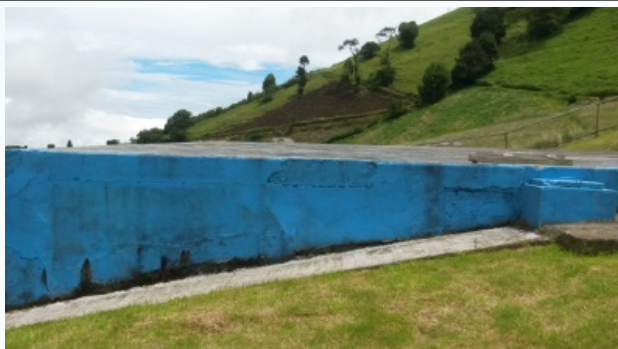
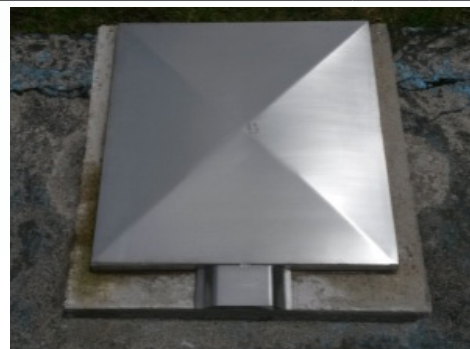
Cuadro 4.12. Ficha de campo SERSA tanque de almacenamiento San Gerardo 2.

Identificación de factores de riesgo en un tanque de almacenamiento	SÍ	NO
1. ¿Están las paredes agrietadas (concreto) o herrumbadas (metálico)? (crítica)	X

6. ¿Existen sedimentos, algas u hongos dentro del tanque?		X
7. ¿Está ausente o defectuosa la malla de protección?		X
8. ¿Carece la tapa de un sistema seguro de cierre (candado, cadena, tornillo)?		X

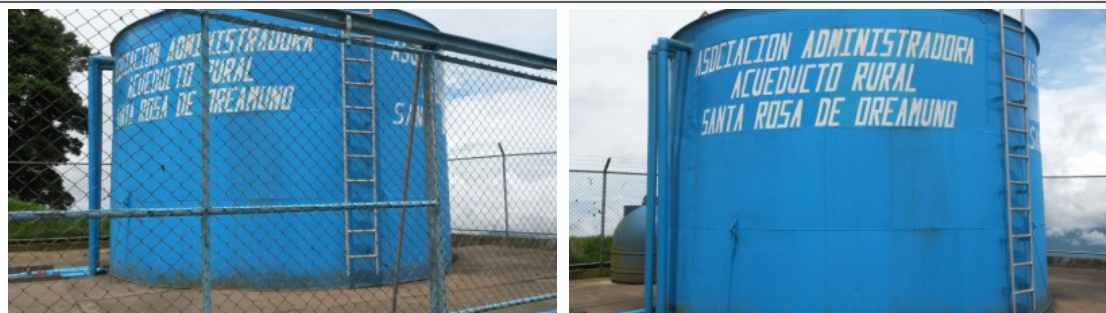
Cuadro 4.13. Ficha de campo SERSA tanque de almacenamiento Jenaro Brenes.

Identificación de factores de riesgo en un tanque de almacenamiento	SÍ	NO
1. ¿Están las paredes agrietadas (concreto) o herrumbradas (metálico)? (crítica)		X

6. ¿Existen sedimentos, algas u hongos dentro del tanque?		X
7. ¿Está ausente o defectuosa la malla de protección?		X
8. ¿Carece la tapa de un sistema seguro de cierre (candado, cadena, tornillo)?		X

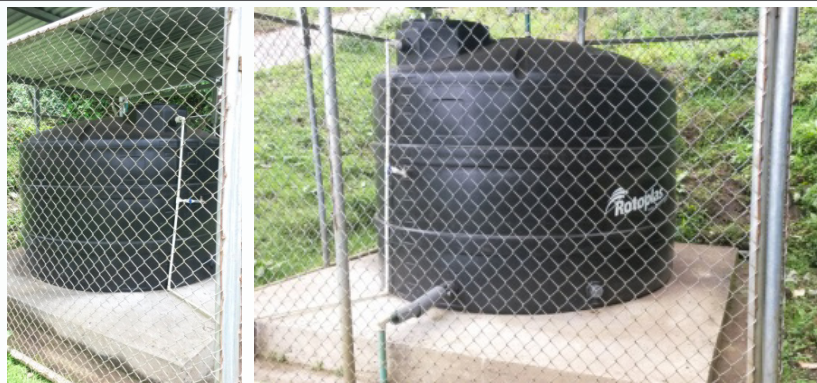
Cuadro 4.14. Ficha de campo SERSA tanque de almacenamiento Santa Cecilia.

Diagnóstico de la Infraestructura (Fecha de Visita: 04/09/2015)		
Identificación de factores de riesgo en un tanque de almacenamiento	SÍ	NO
1. ¿Están las paredes agrietadas (concreto) o herrumbadas (metálico)? (crítica)		X

2. ¿Están las tapas del tanque de almacenamiento, construida en condiciones no sanitarias? (crítica)		X
3. ¿Carece de borde de cemento alrededor del tanque (menor a 1 metro) y la estructura externa de mantenimiento? (Pintura, limpieza: libre de hojas, musgo, ramas, otros)		X

6. ¿Existen sedimentos, algas u hongos dentro del tanque?		X
7. ¿Está ausente o defectuosa la malla de protección?		X
8. ¿Carece la tapa de un sistema seguro de cierre (candado, cadena, tornillo)?		X

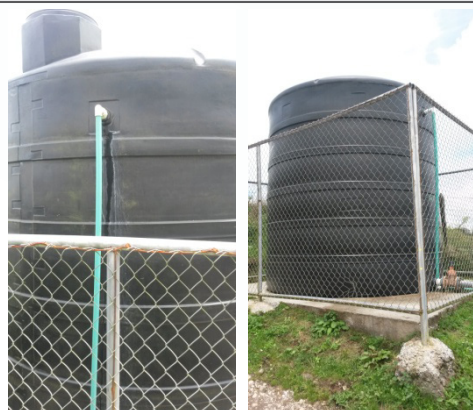
Cuadro 4.15. Ficha de campo SERSA tanque de almacenamiento N°9.

Identificación de factores de riesgo en un tanque de almacenamiento	SÍ	NO
1. ¿Están las paredes agrietadas (concreto) o herrumbadas (metálico)? (crítica)		X

6. ¿Existen sedimentos, algas u hongos dentro del tanque?		X
7. ¿Está ausente o defectuosa la malla de protección?		X
8. ¿Carece la tapa de un sistema seguro de cierre (candado, cadena, tornillo)?		X

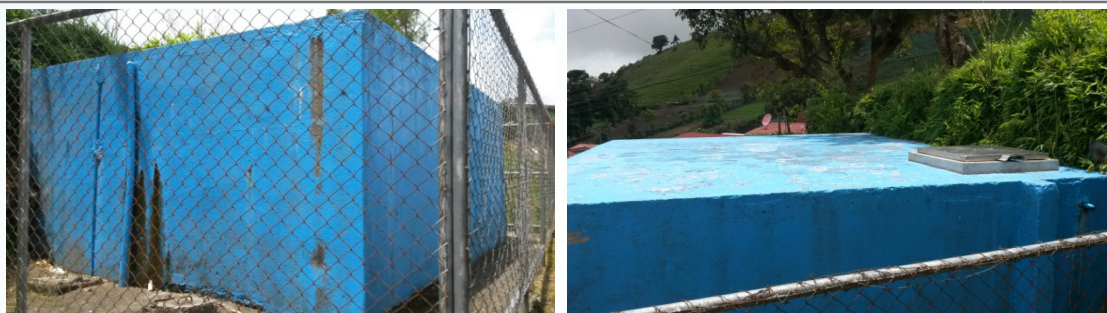
Cuadro 4.16. Ficha de campo SERSA tanque de almacenamiento San Martín.

Diagnóstico de la Infraestructura (Fecha de Visita: 04/09/2015)		
Identificación de factores de riesgo en la toma de agua de una naciente	SÍ	NO
1. ¿Están las paredes agrietadas (concreto) o herrumbadas (metálico)? (crítica)	X

2. ¿Están las tapas del tanque de almacenamiento, construida en condiciones no sanitarias? (crítica)		X
3. ¿Carece de borde de cemento alrededor del tanque (menor a 1 metro) y la estructura externa de mantenimiento? (Pintura, limpieza: libre de hojas, musgo, ramas, otros)		X

6. ¿Existen sedimentos, algas u hongos dentro del tanque?		X
7. ¿Está ausente o defectuosa la malla de protección?		X
8. ¿Carece la tapa de un sistema seguro de cierre (candado, cadena, tornillo)?		X

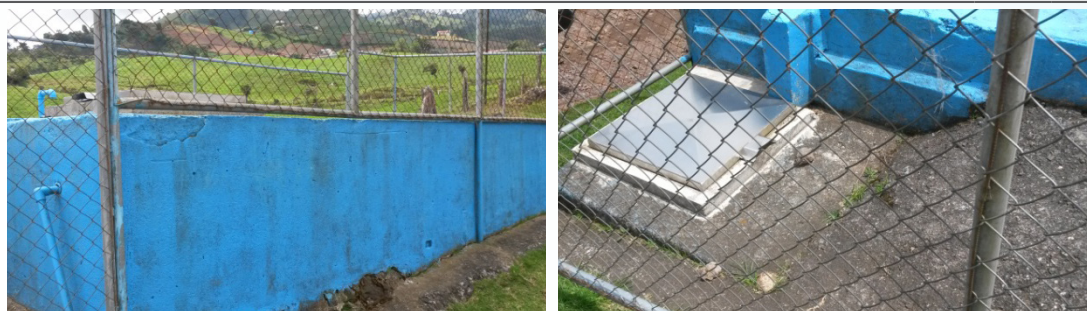
Cuadro 4.17. Ficha de campo SERSA tanque de almacenamiento N°6.

Identificación de factores de riesgo en un tanque de almacenamiento	SÍ	NO
1. ¿Están las paredes agrietadas (concreto) o herrumbradas (metálico)? (crítica)		X

6. ¿Existen sedimentos, algas u hongos dentro del tanque?		X
7. ¿Está ausente o defectuosa la malla de protección?		X
8. ¿Carece la tapa de un sistema seguro de cierre (candado, cadena, tornillo)?		X

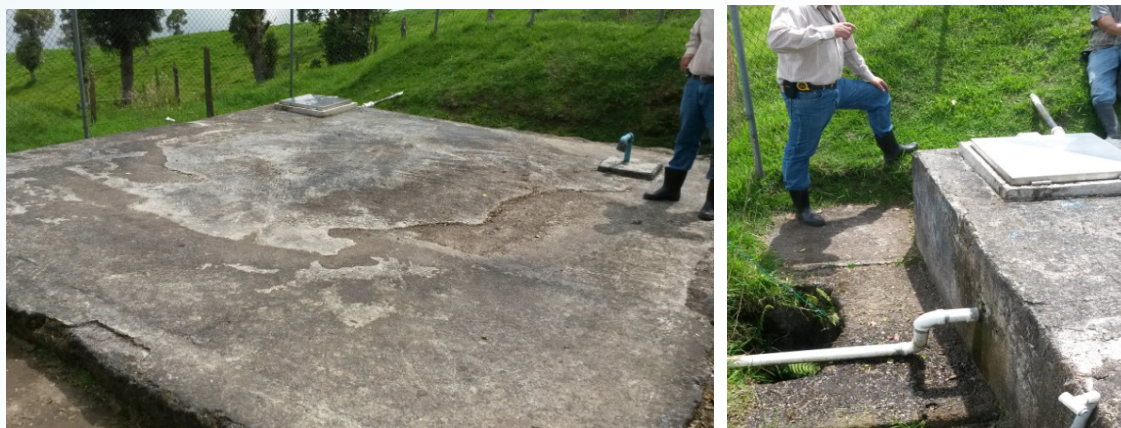
Cuadro 4.18. Ficha de campo SERSA tanque de almacenamiento N°4.

Identificación de factores de riesgo en un tanque de almacenamiento	SÍ	NO
1. ¿Están las paredes agrietadas (concreto) o herrumbradas (metálico)? (crítica)		X

6. ¿Existen sedimentos, algas u hongos dentro del tanque?		X
7. ¿Está ausente o defectuosa la malla de protección?		X
8. ¿Carece la tapa de un sistema seguro de cierre (candado, cadena, tornillo)?		X

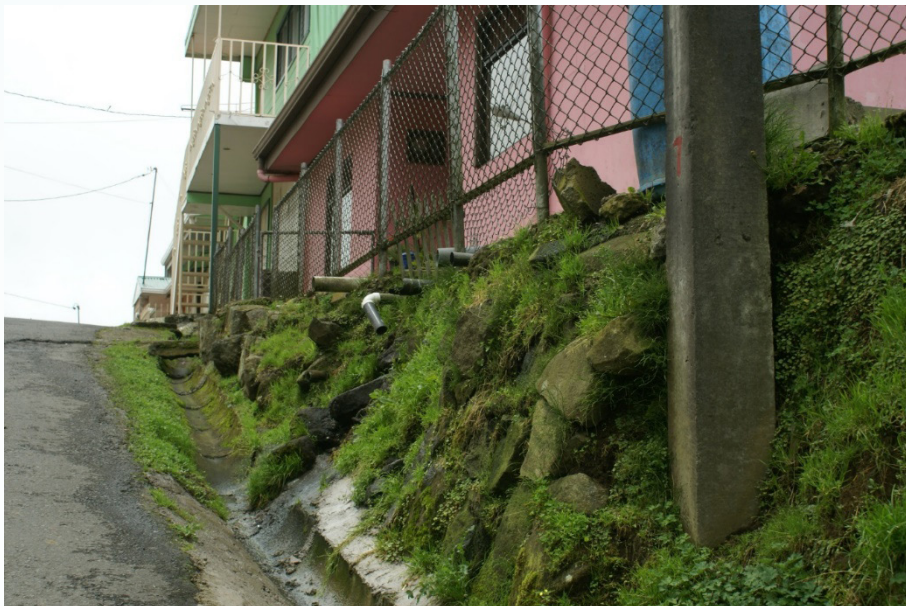
Figura 5.1. Descarga de agua residual gris a sistema de recolección agua lluvia.

1. En el tema de aguas residuales a pesar de no ser responsabilidad actual de la ASADA, es importante que se busquen soluciones conjuntamente con la Municipalidad, MINAE, y los ciudadanos. Dichas soluciones deben estar orientadas a la protección de las riberas del río y quebradas pequeñas para evitar la evaporación, disminuir la contaminación e inundaciones alrededor de dichas fuentes de agua.

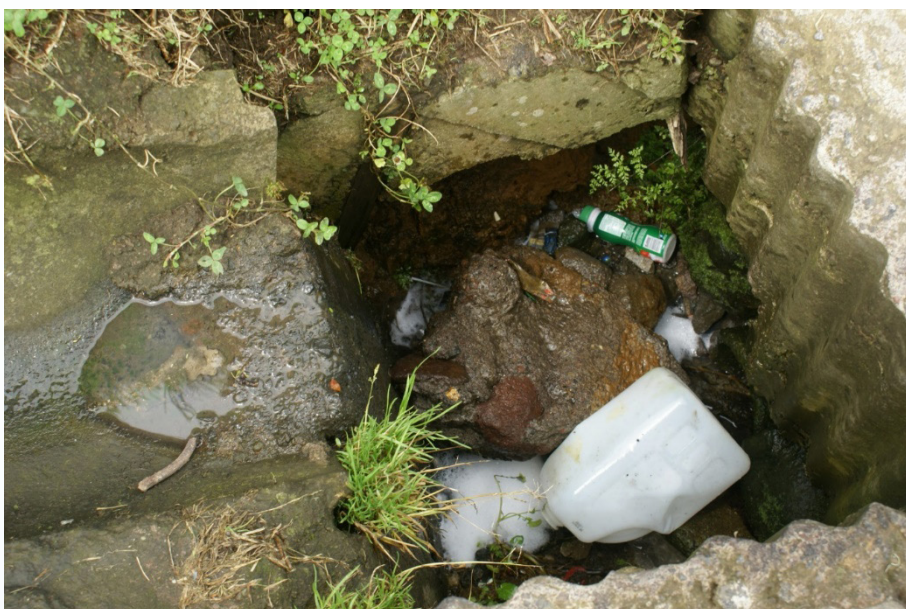
Figura 5.2. Descarga de agua residual gris a sistema de recolección agua lluvia con residuos sólidos acarreados.

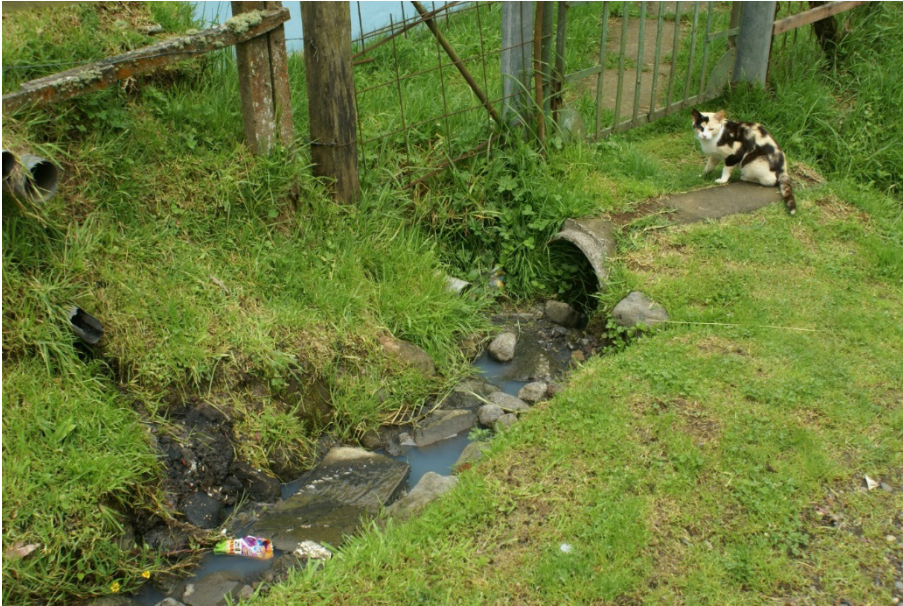
Figura 5.3. Descarga de agua residual gris a escorrentía sin canalización formal.
