EVALUACIÓN DE LA GESTIÓN DE LA ASADA DE POTRERO CERRADO, POTRERO CERRADO, OREAMUNO, DESDE UNA PERSPECTIVA DEL USO SOSTENIBLE DEL RECURSO HÍDRICO.

DOCUMENTO N° A015

Noviembre, 2016

Gaviria-Montoya L; Pino-Gómez M, Soto-Córdoba S.

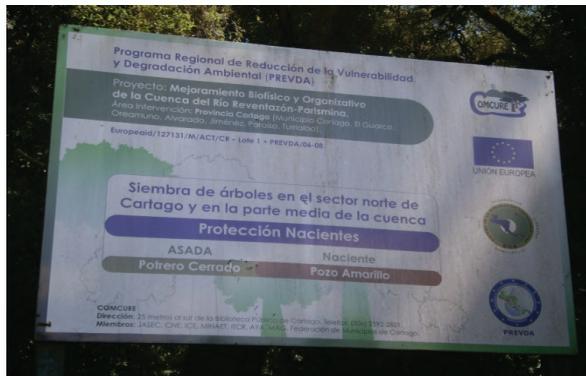
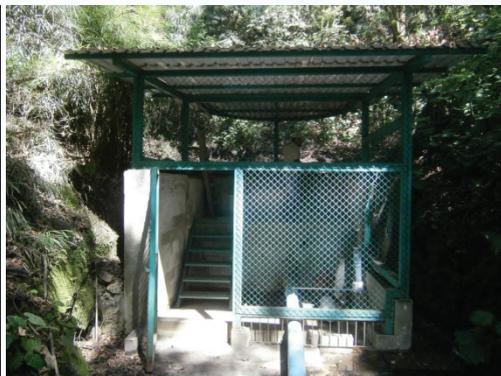
Cuadro 3.2. Ficha de campo SERSA naciente Pozo Amarillo.

Identificación de factores de riesgo en la toma de agua de una naciente	SÍ	NO
1. ¿Está la naciente sin malla de protección que impida el acceso de personas y animales a la captación? (crítica)		X

4. ¿Están las paredes y la losa superior de la captación con grietas? (crítica)		X
5. ¿Carece de canales perimetrales para desviar el agua de escorrentía? (crítica)		X

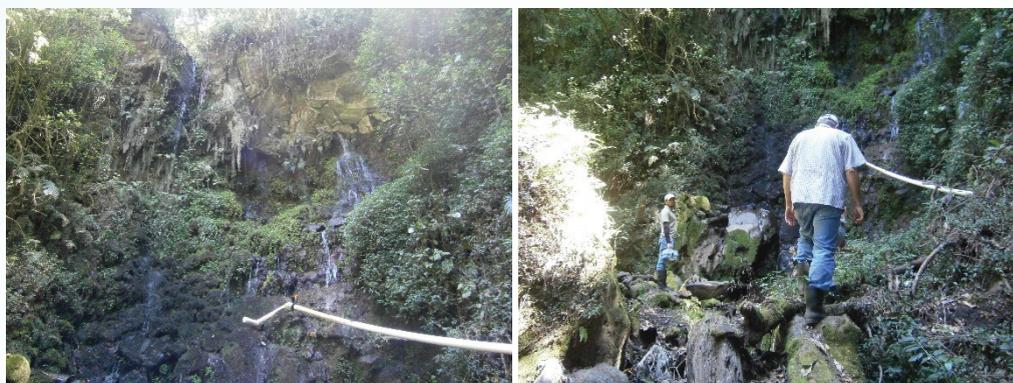
Cuadro 3.3 Ficha de campo SERSA naciente Quemados 2.1

Diagnóstico de la Infraestructura (Fecha de Visita: 04/03/2016)		
Identificación de factores de riesgo en la toma de agua de una naciente	SÍ	NO
1. ¿Está la naciente sin malla de protección que impida el acceso de personas y animales a la captación? (crítica)	X

2. ¿Está la naciente desprotegida abierta a la contaminación ambiental? (sin caseta o sin tanque de captación).	X	
3. ¿Está la tapa de la captación construida en condiciones no sanitarias y con cierre seguro (candado, tornillo u otro)?	X

4. ¿Están las paredes y la losa superior de la captación con grietas? (crítica)	X	
5. ¿Carece de canales perimetrales para desviar el agua de escorrentía? (crítica)	X

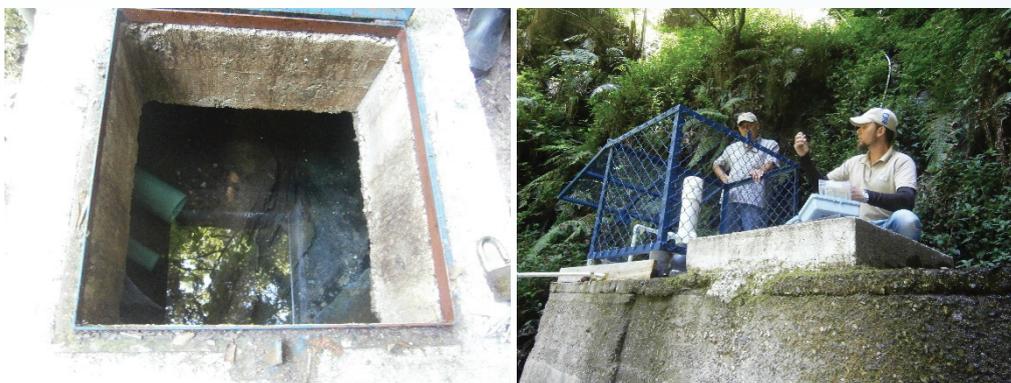
Cuadro 3.4. Ficha de campo SERSA naciente Quemados Vieja.

Diagnóstico de la Infraestructura (Fecha de Visita: 30/01/2015)		
Identificación de factores de riesgo en la toma de agua de una naciente	SÍ	NO
1. ¿Está la naciente sin malla de protección que impida el acceso de personas y animales a la captación? (crítica)	X

2. ¿Está la naciente desprotegida abierta a la contaminación ambiental? (sin caseta o sin tanque de captación).		X
3. ¿Está la tapa de la captación construida en condiciones no sanitarias y con cierre seguro (candado, tornillo u otro)?		X

4. ¿Están las paredes y la losa superior de la captación con grietas? (crítica)	X	
5. ¿Carece de canales perimetrales para desviar el agua de escorrentía? (crítica)	X

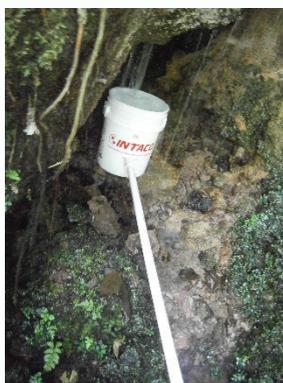
Cuadro 3.5. Ficha de campo SERSA naciente Quemados 2.2.

Diagnóstico de la Infraestructura (Fecha de Visita: 30/01/2015)				
Identificación de factores de riesgo en la toma de agua de una naciente			SÍ	NO
1.	¿Está la naciente sin malla de protección que impida el acceso de personas y animales a la captación? (crítica)		X

2.	¿Está la naciente desprotegida abierta a la contaminación ambiental? (sin caseta o sin tanque de captación).			X
3.	¿Está la tapa de la captación construida en condiciones no sanitarias y con cierre seguro (candado, tornillo u otro)?		X

4.	¿Están las paredes y la losa superior de la captación con grietas? (crítica)		X	
5.	¿Carece de canales perimetrales para desviar el agua de escorrentía? (crítica)		X

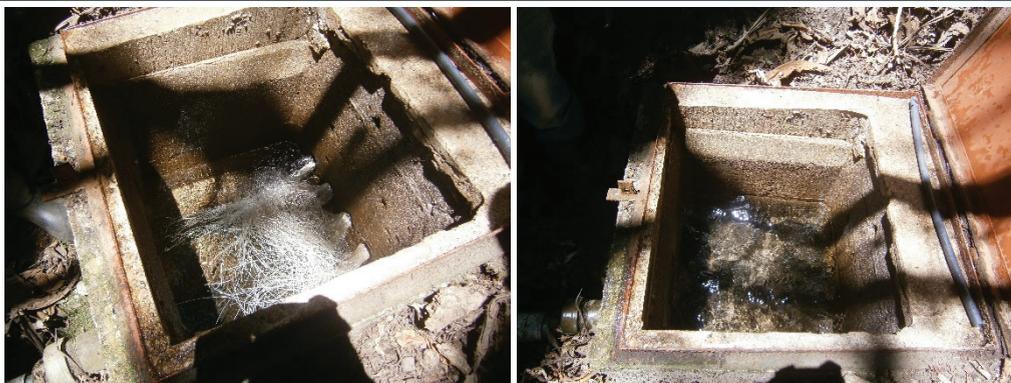
Cuadro 3.6. Ficha de campo SERSA naciente Mata de Caña.

Identificación de factores de riesgo en la toma de agua de una naciente	SÍ	NO
1. ¿Está la naciente sin malla de protección que impida el acceso de personas y animales a la captación? (crítica)	X

4. ¿Están las paredes y la losa superior de la captación con grietas? (crítica)		X
5. ¿Carece de canales perimetrales para desviar el agua de escorrentía? (crítica)		X

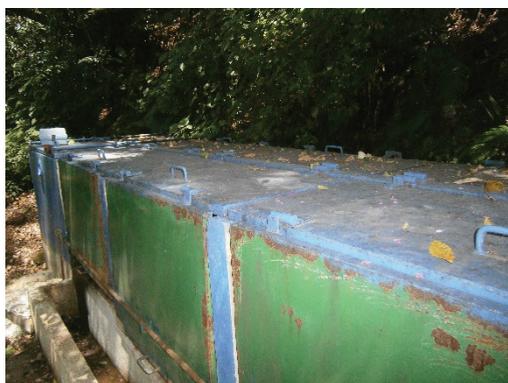
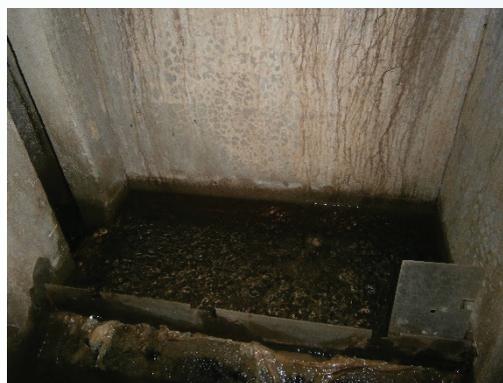
Identificación de factores de riesgo en un tanque de almacenamiento	SÍ	NO
1. ¿Están las paredes agrietadas (concreto) o herrumbradas (metálico)? (crítica)		X

6. ¿Existen sedimentos, algas u hongos dentro del tanque?		X
7. ¿Está ausente o defectuosa la malla de protección?	X	
8. ¿Carece la tapa de un sistema seguro de cierre (candado, cadena, tornillo)?		X

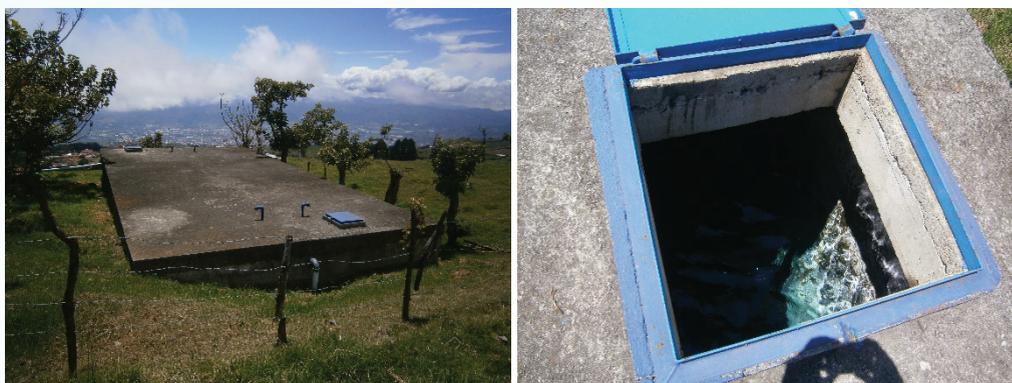
Cuadro 3.10. Ficha de campo SERSA tanque de almacenamiento Cenón Sanabria.

Diagnóstico de la Infraestructura (Fecha de Visita: 30/01/2015)		
Identificación de factores de riesgo en la toma de agua de una naciente	SÍ	NO
1. ¿Están las paredes agrietadas (concreto) o herrumbradas (metálico)? (crítica)	X

2. ¿Están las tapas del tanque de almacenamiento, construida en condiciones no sanitarias? (crítica)		X
3. ¿Carece de borde de cemento alrededor del tanque (menor a 1 metro) y la estructura externa de mantenimiento? (Pintura, limpieza: libre de hojas, musgo, ramas, otros)	X

6. ¿Existen sedimentos, algas u hongos dentro del tanque?		X
7. ¿Está ausente o defectuosa la malla de protección?		X
8. ¿Carece la tapa de un sistema seguro de cierre (candado, cadena, tornillo)?		X

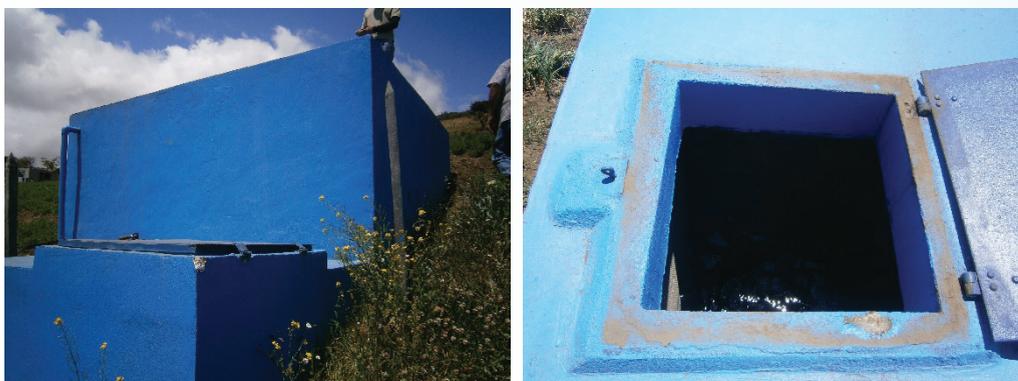
Cuadro 3.11. Ficha de campo SERSA tanque de almacenamiento Quirós.

Identificación de factores de riesgo en la toma de agua de una naciente	SI	NO
1. ¿Están las paredes agrietadas (concreto) o herrumbradas (metálico)? (crítica)		X

6. ¿Existen sedimentos, algas u hongos dentro del tanque?		X
7. ¿Está ausente o defectuosa la malla de protección?	X	
8. ¿Carece la tapa de un sistema seguro de cierre (candado, cadena, tornillo)?		X

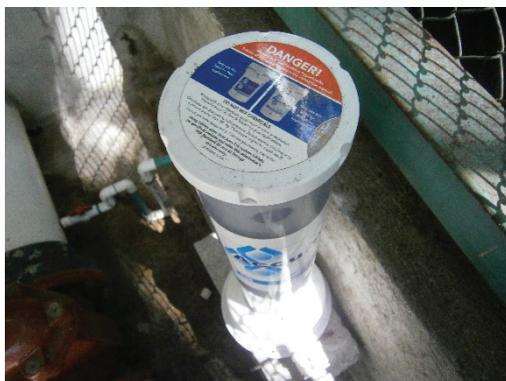
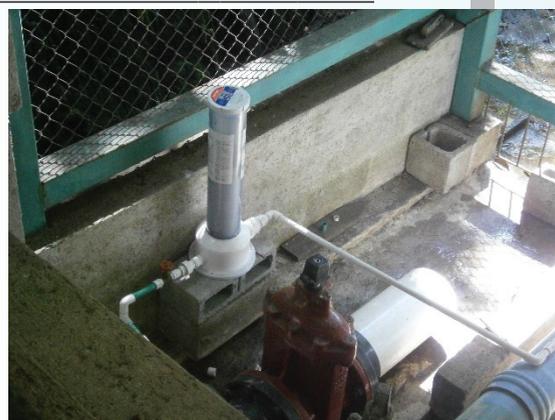
Cuadro 3.14. Ficha de campo SERSA sistema de cloración en nacimiento Pozo Amarillo.

Identificación de factores de riesgo en el sistema de cloración	SÍ	NO
1. ¿Se carece de una zona/caseta debidamente acondicionada para la preparación y aplicación del cloro? (crítica)	X

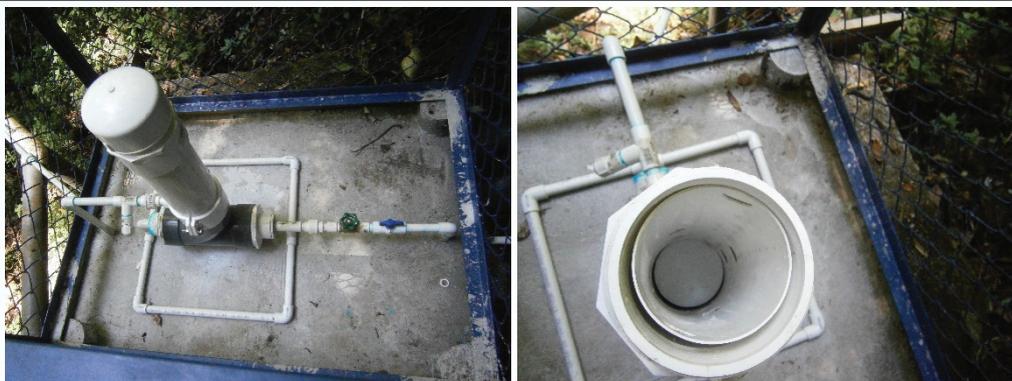
Cuadro 3.15. Ficha de campo SERSA sistema de cloración en el nacimiento Quemados.

Diagnóstico de la Infraestructura (Fecha de Visita: 30/01/2015)		
Identificación de factores de riesgo en el sistema de cloración	SÍ	NO
1. ¿Se carece de una zona/caseta debidamente acondicionada para la preparación y aplicación del cloro? (crítica)	X

2. ¿Carece el acueducto de bitácora de la dosificación del cloro? (crítica)		X
3. ¿Carece el operario de la capacitación necesaria para la preparación y aplicación de la cloración? (crítica)		X

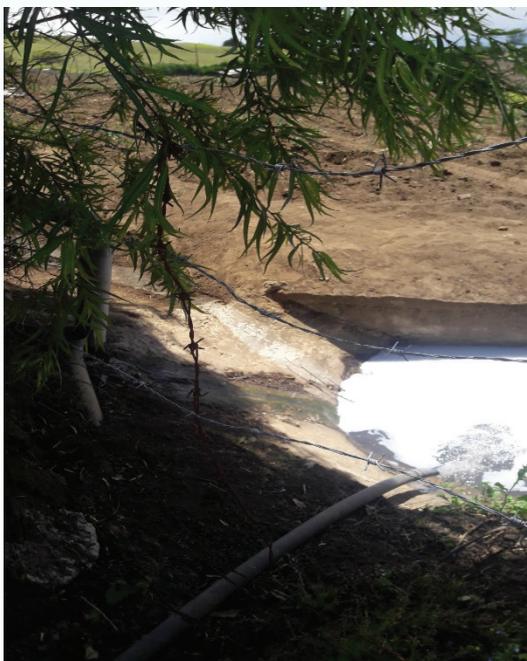
Figura 4.1. Descarga de agua residual gris a sistema de recolección agua lluvia que drenan a río cercano.

En la figura anterior se muestra una descarga grande de agua residual que es recolectada del lado este de la población, dicha agua va a dar directamente al río que atraviesa la comunidad. También a este río van a dar el resto de aguas grises del lado oeste de la comunidad.

1. En el tema de aguas residuales a pesar de no ser responsabilidad actual de la ASADA, es importante que se busquen soluciones conjuntamente con la Municipalidad, MINAE, y los ciudadanos. Dichas soluciones deben estar orientadas a la protección de las riberas del río y quebradas pequeñas para evitar la evaporación, disminuir la contaminación e inundaciones alrededor de dichas fuentes de agua.

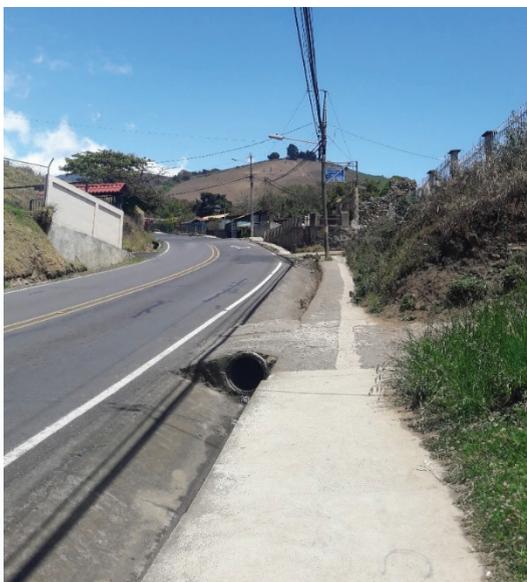
Figura 4.2. Descarga de agua residual gris a sistema de recolección agua lluvia.
