EVALUACIÓN DE LA GESTIÓN DE LA ASADA DE CAÑÓN-MACHO GAFF- DAMITA, SAN ISIDRO, EL GUARCO DESDE UNA PERSPECTIVA DEL USO SOSTENIBLE DEL RECURSO HÍDRICO.

DOCUMENTO N° A007

Noviembre, 2016

Gaviria-Montoya L; Pino-Gómez M, Soto-Córdoba S.

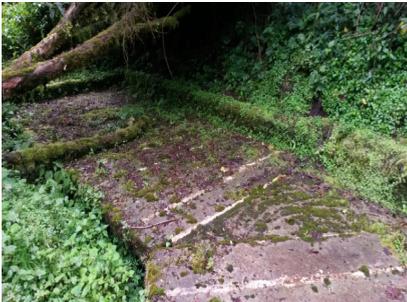
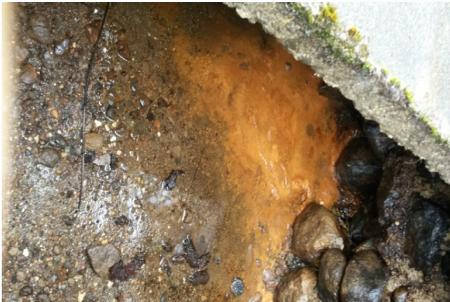
Cuadro 4.2. Ficha de campo SERSA Naciente N°1.

Se ubican en las coordenadas geográficas Longitud: -83,848181, Latitud: 9,628915, con una altitud aproximada de 3019,35 msnm. Se trata de una estructura enterrada y cubierta con baldosas de con-

creto, de las cuales algunas se encuentran sueltas y son empleadas como tapas; por lo tanto, la tapa de esta naciente no está construida en condiciones sanitarias, además de no poseer un cierre seguro. Por el estado de la estructura existe un riesgo potencial de infiltraciones. Su limpieza se realiza bimestralmente por parte del fontanero y en caso de ser necesario se realiza con mayor frecuencia.

10. ¿Se encuentra la captación ubicada en zonas con actividad agrícola o industrial? (crítica)		X
TOTAL FACTORES DE RIESGO IDENTIFICADOS (total de "sí")	5	5
Nivel de riesgo identificado (Nulo=0; Bajo 1-2; Intermedio 3-4; Alto 5-7; Muy alto 8-10)	Alto

- Instalación de mallas de protección de la captación de tal forma que se impida el ingreso libre de personas y/o animales a estas estructuras. Esta acción para todas las captaciones de este tipo
- Realizar obras para evitar que se presenten estancadas sobre o alrededor de la captación
- Realizar acciones para corregir grietas que presentan las paredes y las losas superiores de las captaciones.
- Garantizar que el cierre de las tapas de las captaciones sea seguro, que no se permita que la comunidad pueda destapar dichas estructuras.

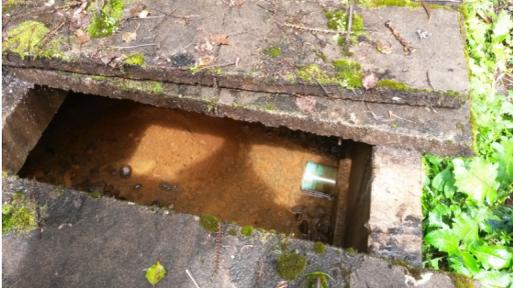
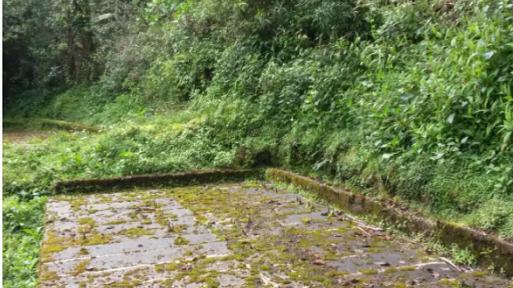
Cuadro 4.3. Ficha de campo SERSA Naciente N°2.

Se ubican en las coordenadas geográficas Longitud: -83,848307 Latitud: 9,628983, con una altitud aproximada de 3019,52 msnm. Se trata de una estructura enterrada y cubierta con baldosas de concreto, de las cuales algunas se encuentran sueltas y son empleadas como tapas; por lo tanto, la tapa de esta naciente no está construida en condiciones sanitarias, además de no poseer un cierre seguro. Por el estado de la estructura existe un riesgo potencial de infiltraciones. Su limpieza se realiza bimestralmente por parte del fontanero y en caso de ser necesario se realiza con mayor frecuencia.

10. ¿Se encuentra la captación ubicada en zonas con actividad agrícola o industrial? (crítica)		X
TOTAL FACTORES DE RIESGO IDENTIFICADOS (total de "sí")	5	5
Nivel de riesgo identificado (Nulo=0; Bajo 1-2; Intermedio 3-4; Alto 5-7; Muy alto 8-10)	Alto

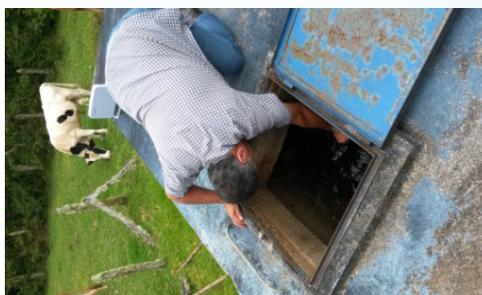
Cuadro 4.7. Ficha de campo SERSA tanque de almacenamiento.

Identificación de factores de riesgo en un tanque de almacenamiento	SÍ	NO
1. ¿Están las paredes agrietadas (concreto) o herrumbadas (metálico)? (crítica)		X

6. ¿Existen sedimentos, algas u hongos dentro del tanque?		X
7. ¿Está ausente o defectuosa la malla de protección?		X
8. ¿Carece la tapa de un sistema seguro de cierre (candado, cadena, tornillo)?		X

Otro aspecto a resaltar, en la revisión del tanque de almacenamiento se observó que esta estructura hidráulica no posee un sistema de medición (macromedidor) en la tubería de salida del agua a la comunidad, con el fin de establecer análisis de lo que sale del tanque, con los datos de facturación y establecer pérdidas entre el tanque y la comunidad. A partir de la información de los metros cúbicos que se facturan cada mes se podría dar valores de lo que consume cada abonado y un valor de la dotación en litros/habitante – día y además tener una idea de las pérdidas en tanques bien sea por fugas y/o reboses y en las redes de distribución.

- Medir el volumen (m^3) que sale del tanque, para realizar balances con los datos de la facturación y establecer las pérdidas en tuberías.
- Determinar el gasto de agua de la comunidad vía facturación para establecer la variación de los consumos en litros por habitante por día; consumos según el tipo de abonado (residencial y empresarial).
- Valorar las pérdidas en tanques bien sea por fugas y/o reboses y en las redes de distribución.

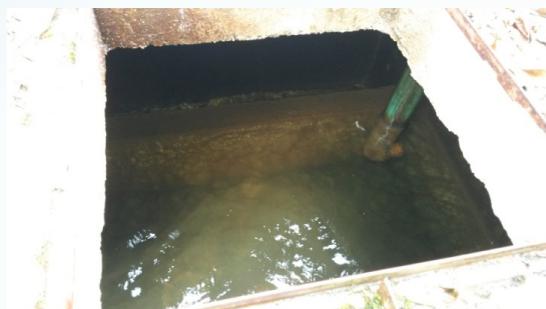
Cuadro 4.8. Ficha de campo SERSA tanque de reunión.

Diagnóstico de la Infraestructura (Fecha de Visita: 15/10/2014)		
Identificación de factores de riesgo en un tanque	SÍ	NO
1. ¿Están las paredes agrietadas (concreto) o herrumbradas (metálico)? (crítica)		X

2. ¿Están las tapas del tanque de almacenamiento, construida en condiciones no sanitarias? (crítica)		X
3. ¿Carece de borde de cemento alrededor del tanque (menor a 1 metro) y la estructura externa de mantenimiento? (Pintura, limpieza: libre de hojas, musgo, ramas, otros)	X

6. ¿Existen sedimentos, algas u hongos dentro del tanque?		X
7. ¿Está ausente o defectuosa la malla de protección?		X
8. ¿Carece la tapa de un sistema seguro de cierre (candado, cadena, tornillo)?		X

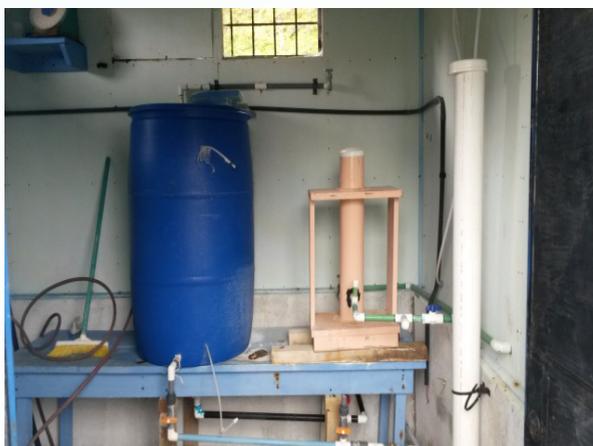
Cuadro 4.11. Ficha de campo SERSA sistema de cloración.

Diagnóstico de la Infraestructura (Fecha de Visita: 15/10/2014)		
Identificación de factores de riesgo en el sistema de cloración	SÍ	NO
1. ¿Se carece de una zona/caseta debidamente acondicionada para la preparación y aplicación del cloro? (crítica)		X

2. ¿Carece el acueducto de bitácora de la dosificación del cloro? (crítica)	X	
3. ¿Carece el operario de la capacitación necesaria para la preparación y aplicación de la cloración? (crítica)	X

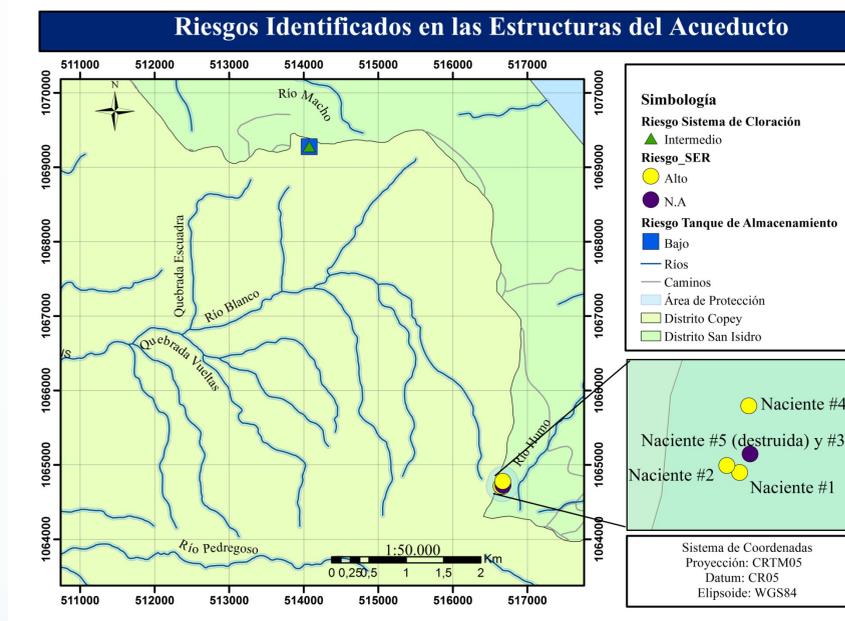
Figura 4.1. Mapa de riesgos identificados.

A partir de la información recopilada en campo y la aplicación de los formularios de la herramienta SERSA en cada uno de los componentes del acueducto evaluados, en la Figura 4.1. se localizan los componentes del acueducto y se identifican los riesgos de acuerdo al color correspondiente, además se ubican las zonas de protección o retiro que se deben dejar libres en las fuentes naturales como quebradas y ríos. Las áreas de protección se establecieron de acuerdo a lo establecido en La Ley de Aguas N°276 (1942), con 200 m de radio en captaciones de nacientes permanentes y la Ley Forestal (1996), en el caso de los márgenes de ríos y quebradas, una franja de 15 m medidos horizontalmente a cada lado de la rivera en zonas rurales y 10 m en zonas urbanas.
