EVALUACIÓN DE LA GESTIÓN DE LA ASADA DE QUEBRADILLA, QUEBRADILLA, CARTAGO, DESDE UNA PERSPECTIVA DEL USO SOSTENIBLE DEL RECURSO HÍDRICO.

DOCUMENTO N° A002
Noviembre, 2016

Gaviria-Montoya L; Pino-Gómez M, Soto-Córdoba S.

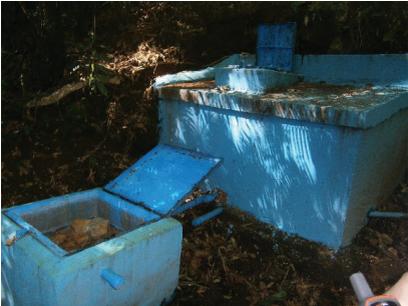
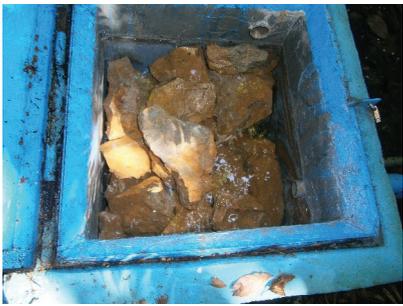
Cuadro 3.2. Ficha de campo SERSA Naciente F-1.

1. ¿Está la naciente sin malla de protección que impida el acceso de personas y animales a la captación? (crítica)	X	
2. ¿Está la naciente desprotegida abierta a la contaminación ambiental? (sin caseta o sin tanque de captación).		X

3. ¿Está la tapa de la captación construida en condiciones no sanitarias y con cierre seguro (candado, tornillo u otro)?		X
4. ¿Están las paredes y la losa superior de la captación con grietas? (crítica)		X

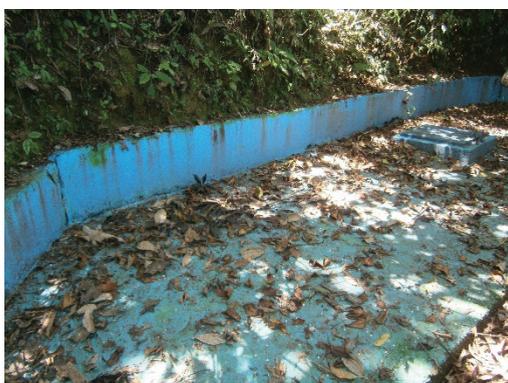
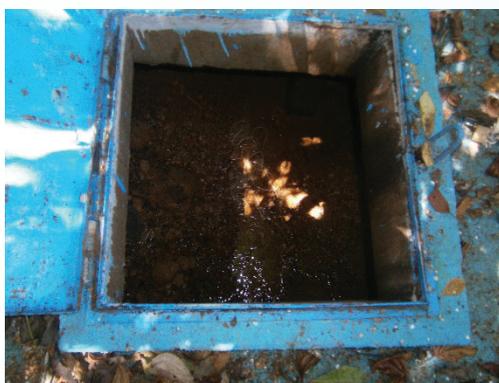
Cuadro 3.3. Ficha de campo SERSA Naciente F-2.

Identificación de factores de riesgo en la toma de agua de una naciente	SÍ	NO
1. ¿Está la naciente sin malla de protección que impida el acceso de personas y animales a la captación? (crítica)	X

4. ¿Están las paredes y la losa superior de la captación con grietas? (crítica)		X
5. ¿Carece de canales perimetrales para desviar el agua de escorrentía? (crítica)		X

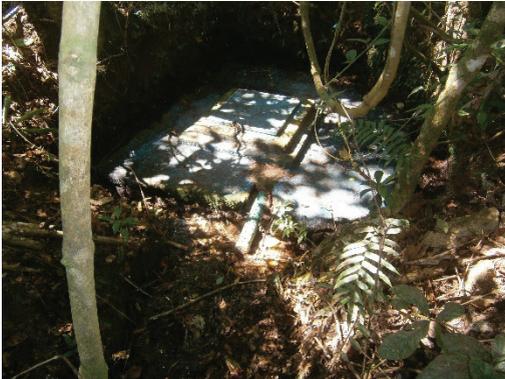
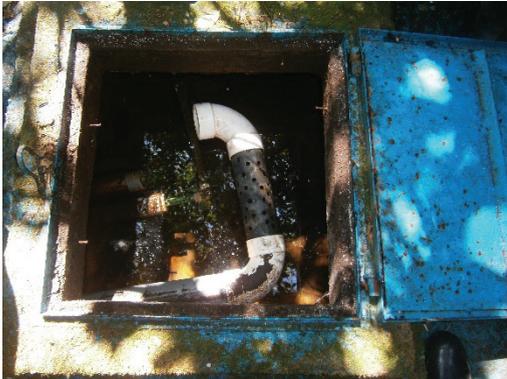
Cuadro 3.4. Ficha de campo SERSA Naciente F-3.

1. ¿Está la naciente sin malla de protección que impida el acceso de personas y animales a la captación? (crítica)	X	
2. ¿Está la naciente desprotegida abierta a la contaminación ambiental? (sin caseta o sin tanque de captación).		X

3. ¿Está la tapa de la captación construida en condiciones no sanitarias y con cierre seguro (candado, tornillo u otro)?		X
4. ¿Están las paredes y la losa superior de la captación con grietas? (crítica)		X

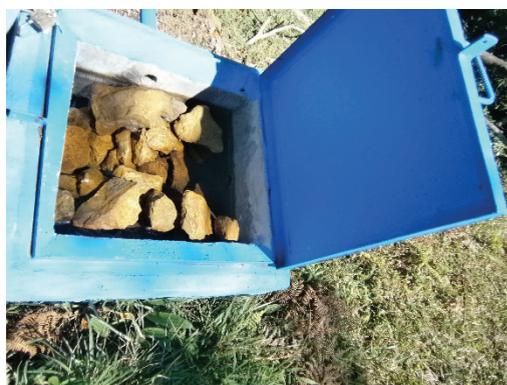
Cuadro 3.5. Ficha de campo SERSA Naciente F-4.

Identificación de factores de riesgo en la toma de agua de una naciente	SÍ	NO
1. ¿Está la naciente sin malla de protección que impida el acceso de personas y animales a la captación? (crítica)	X

4. ¿Están las paredes y la losa superior de la captación con grietas? (crítica)		X
5. ¿Carece de canales perimetrales para desviar el agua de escorrentía? (crítica)	X

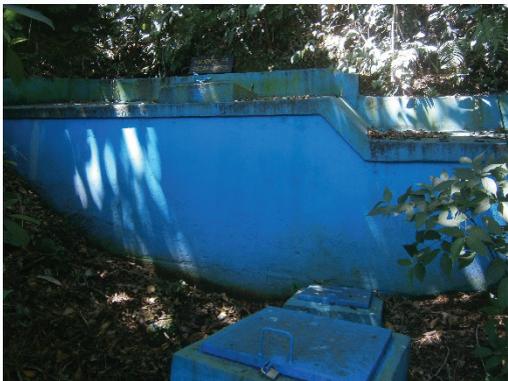
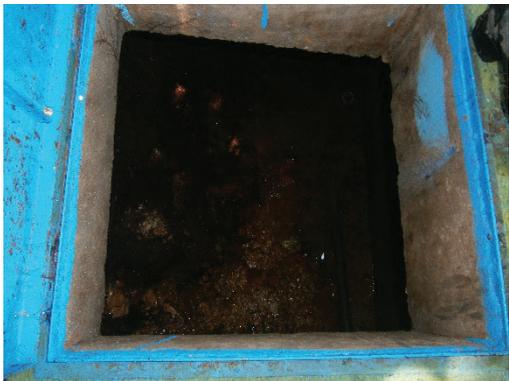
Cuadro 3.6. Ficha de campo SERSA Naciente F-5.

1. ¿Está la naciente sin malla de protección que impida el acceso de personas y animales a la captación? (crítica)	X	
2. ¿Está la naciente desprotegida abierta a la contaminación ambiental? (sin caseta o sin tanque de captación).		X

3. ¿Está la tapa de la captación construida en condiciones no sanitarias y con cierre seguro (candado, tornillo u otro)?		X
4. ¿Están las paredes y la losa superior de la captación con grietas? (crítica)		X

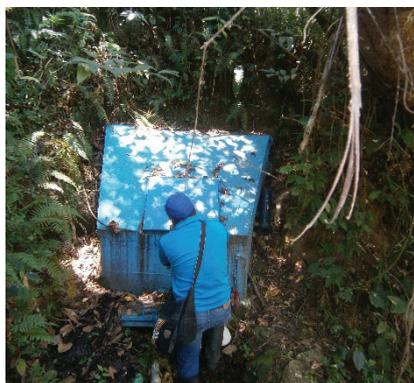
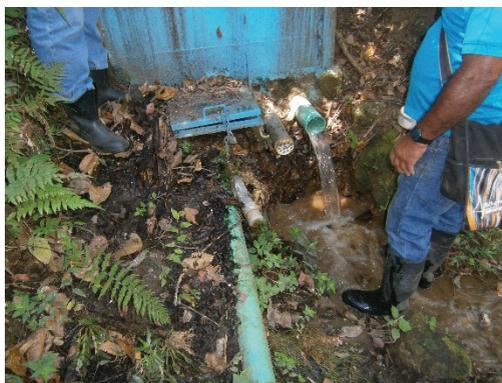
Cuadro 3.7. Ficha de campo SERSA Naciente F-7.

Identificación de factores de riesgo en la toma de agua de una naciente	SÍ	NO
1. ¿Está la naciente sin malla de protección que impida el acceso de personas y animales a la captación? (crítica)	X

4. ¿Están las paredes y la losa superior de la captación con grietas? (crítica)		X
5. ¿Carece de canales perimetrales para desviar el agua de escorrentía? (crítica)	X

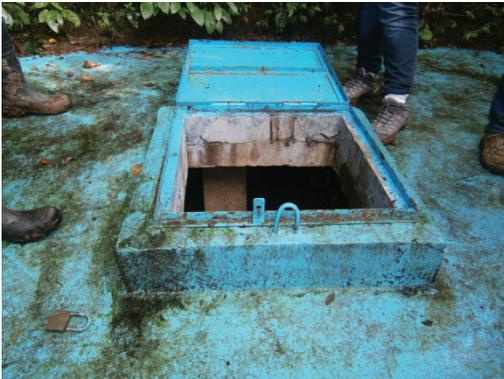
Cuadro 3.8. Ficha de campo SERSA Naciente F-9.

1. ¿Está la naciente sin malla de protección que impida el acceso de personas y animales a la captación? (crítica)	X	
2. ¿Está la naciente desprotegida abierta a la contaminación ambiental? (sin caseta o sin tanque de captación).		X

3. ¿Está la tapa de la captación construida en condiciones no sanitarias y con cierre seguro (candado, tornillo u otro)?		X
4. ¿Están las paredes y la losa superior de la captación con grietas? (crítica)		X

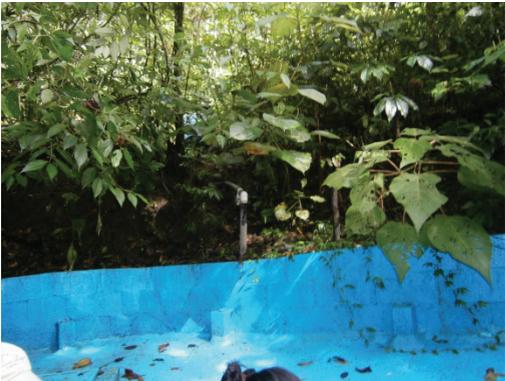
Cuadro 3.9. Ficha de campo SERSA Naciente F-10.

1. ¿Está la naciente sin malla de protección que impida el acceso de personas y animales a la captación? (crítica)	X	
2. ¿Está la naciente desprotegida abierta a la contaminación ambiental? (sin caseta o sin tanque de captación).		X

3. ¿Está la tapa de la captación construida en condiciones no sanitarias y con cierre seguro (candado, tornillo u otro)?		X
4. ¿Están las paredes y la losa superior de la captación con grietas? (crítica)		X

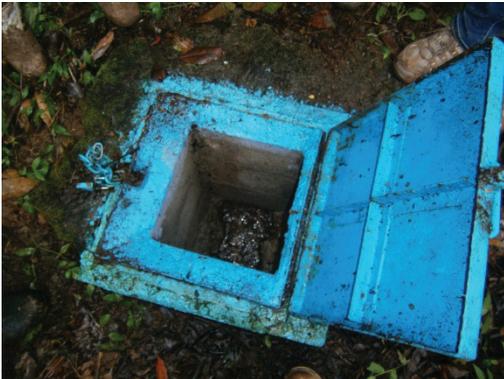
Cuadro 3.10. Ficha de campo SERSA Naciente F-11.

1. ¿Está la naciente sin malla de protección que impida el acceso de personas y animales a la captación? (crítica)	X	
2. ¿Está la naciente desprotegida abierta a la contaminación ambiental? (sin caseta o sin tanque de captación).		X

3. ¿Está la tapa de la captación construida en condiciones no sanitarias y con cierre seguro (candado, tornillo u otro)?		X
4. ¿Están las paredes y la losa superior de la captación con grietas? (crítica)		X

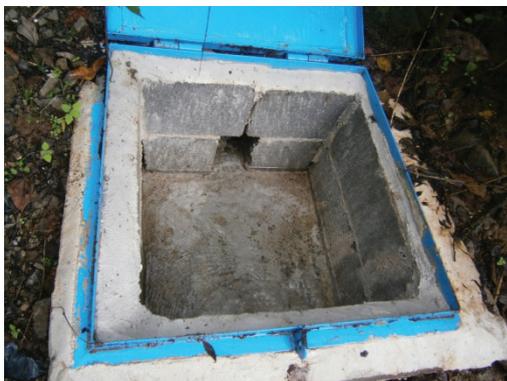
Cuadro 3.11 Ficha de campo SERSA Naciente F-12.

Identificación de factores de riesgo en la toma de agua de una naciente	SÍ	NO
1. ¿Está la naciente sin malla de protección que impida el acceso de personas y animales a la captación? (crítica)	X

4. ¿Están las paredes y la losa superior de la captación con grietas? (crítica)		X
5. ¿Carece de canales perimetrales para desviar el agua de escorrentía? (crítica)	X

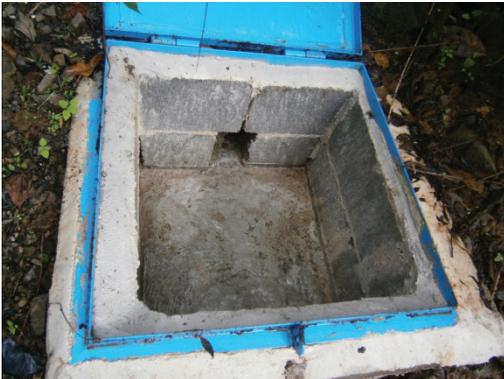
Cuadro 3.12. Ficha de campo SERSA Naciente F-13.

1. ¿Está la naciente sin malla de protección que impida el acceso de personas y animales a la captación? (crítica)	X	
2. ¿Está la naciente desprotegida abierta a la contaminación ambiental? (sin caseta o sin tanque de captación).		X

3. ¿Está la tapa de la captación construida en condiciones no sanitarias y con cierre seguro (candado, tornillo u otro)?		X
4. ¿Están las paredes y la losa superior de la captación con grietas? (crítica)		X

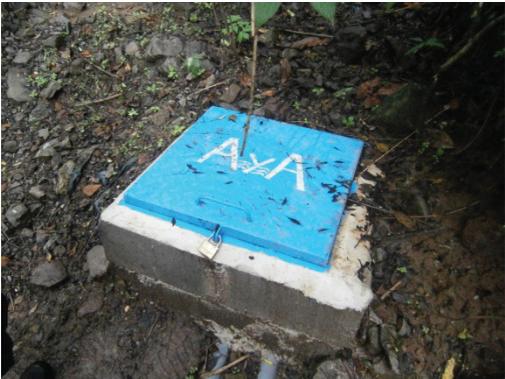
Cuadro 3.13. Ficha de campo SERSA Naciente F-14.

1. ¿Está la naciente sin malla de protección que impida el acceso de personas y animales a la captación? (crítica)	X	
2. ¿Está la naciente desprotegida abierta a la contaminación ambiental? (sin caseta o sin tanque de captación).		X

3. ¿Está la tapa de la captación construida en condiciones no sanitarias y con cierre seguro (candado, tornillo u otro)?		X
4. ¿Están las paredes y la losa superior de la captación con grietas? (crítica)		X

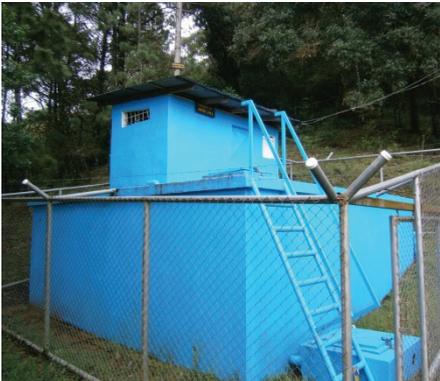
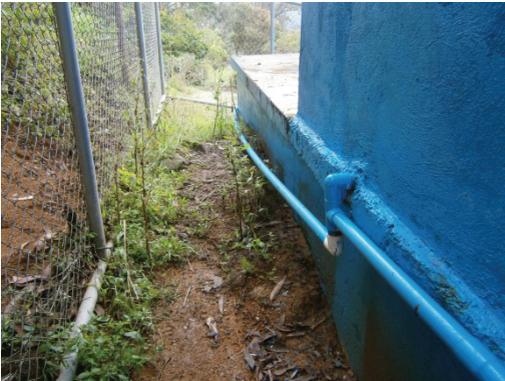
Cuadro 3.16. Ficha de campo SERSA tanque de almacenamiento N°1.

1. ¿Están las paredes agrietadas (concreto) o herrumbradas (metálico)? (crítica)		X
2. ¿Están las tapas del tanque de almacenamiento, construida en condiciones no sanitarias? (crítica)		X

6. ¿Existen sedimentos, algas u hongos dentro del tanque?		X
7. ¿Está ausente o defectuosa la malla de protección?		X
8. ¿Carece la tapa de un sistema seguro de cierre (candado, cadena, tornillo)?		X

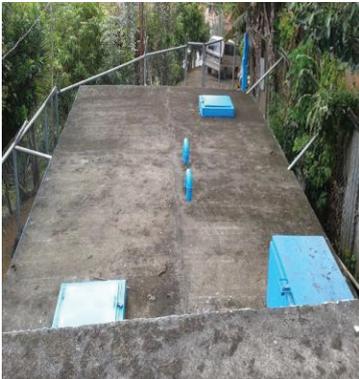
Cuadro 3.17. Ficha de campo SERSA tanques de almacenamiento N°2 y N°3.

1. ¿Están las paredes agrietadas (concreto) o herrumbradas (metálico)? (crítica)		X
2. ¿Están las tapas del tanque de almacenamiento, construida en condiciones no sanitarias? (crítica)		X

6. ¿Existen sedimentos, algas u hongos dentro del tanque?		X
7. ¿Está ausente o defectuosa la malla de protección?		X
8. ¿Carece la tapa de un sistema seguro de cierre (candado, cadena, tornillo)?		X

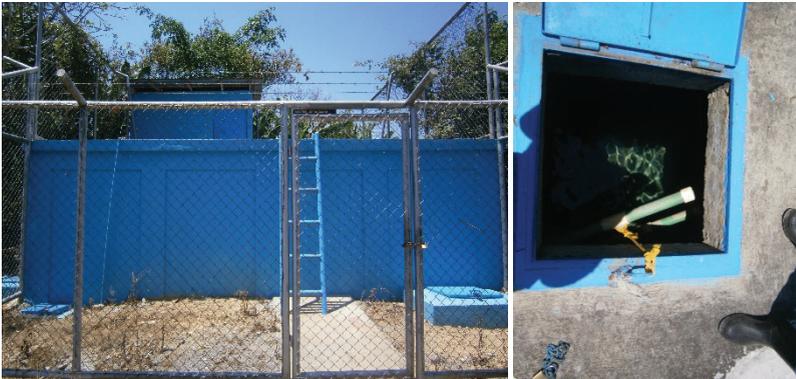
Cuadro 3.18. Ficha de campo SERSA tanque de almacenamiento N°5.

1. ¿Están las paredes agrietadas (concreto) o herrumbradas (metálico)? (crítica)		X
2. ¿Están las tapas del tanque de almacenamiento, construida en condiciones no sanitarias? (crítica)		X

6. ¿Existen sedimentos, algas u hongos dentro del tanque?		X
7. ¿Está ausente o defectuosa la malla de protección?		X
8. ¿Carece la tapa de un sistema seguro de cierre (candado, cadena, tornillo)?		X

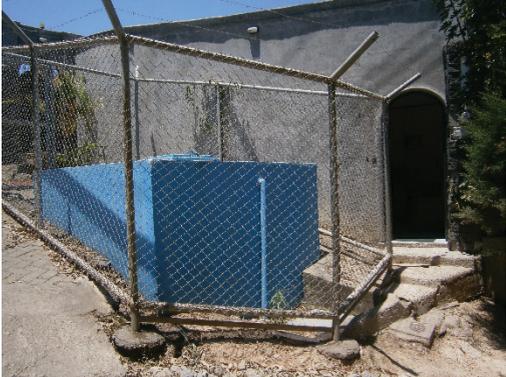
Cuadro 3.19. Ficha de campo SERSA tanque de almacenamiento N°6.

1. ¿Están las paredes agrietadas (concreto) o herrumbradas (metálico)? (crítica)		X
2. ¿Están las tapas del tanque de almacenamiento, construida en condiciones no sanitarias? (crítica)		X

6. ¿Existen sedimentos, algas u hongos dentro del tanque?		X
7. ¿Está ausente o defectuosa la malla de protección?		X
8. ¿Carece la tapa de un sistema seguro de cierre (candado, cadena, tornillo)?		X

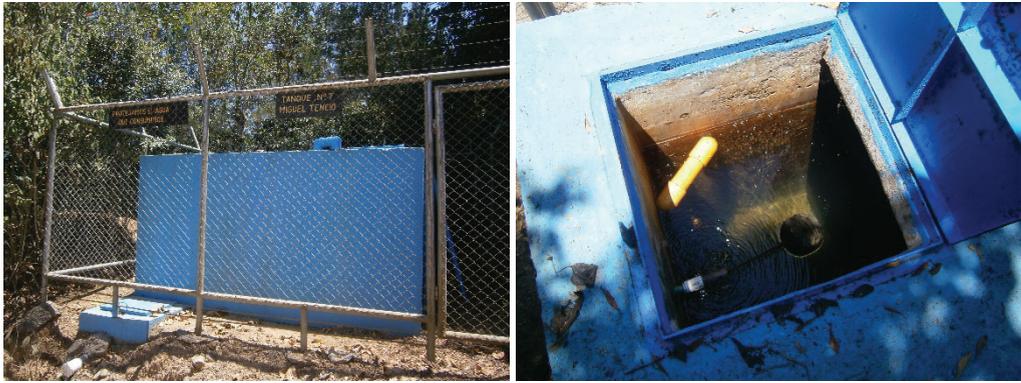
Cuadro 3.20. Ficha de campo SERSA tanque de almacenamiento N°7.

1. ¿Están las paredes agrietadas (concreto) o herrumbradas (metálico)? (crítica)		X
2. ¿Están las tapas del tanque de almacenamiento, construida en condiciones no sanitarias? (crítica)		X

6. ¿Existen sedimentos, algas u hongos dentro del tanque?		X
7. ¿Está ausente o defectuosa la malla de protección?		X
8. ¿Carece la tapa de un sistema seguro de cierre (candado, cadena, tornillo)?		X

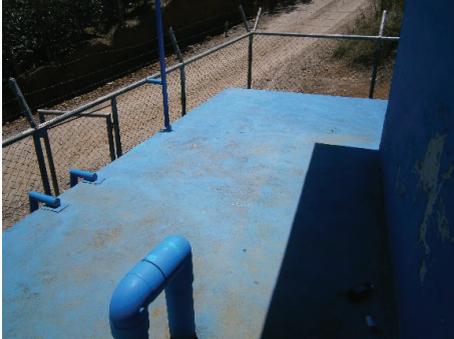
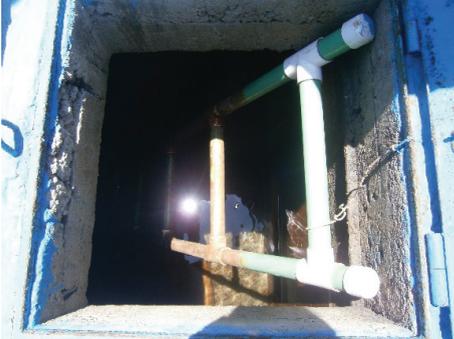
Cuadro 3.21. Ficha de campo SERSA tanque de almacenamiento N°8.

1. ¿Están las paredes agrietadas (concreto) o herrumbadas (metálico)? (crítica)		X
2. ¿Están las tapas del tanque de almacenamiento, construida en condiciones no sanitarias? (crítica)		X

6. ¿Existen sedimentos, algas u hongos dentro del tanque?		X
7. ¿Está ausente o defectuosa la malla de protección?		X
8. ¿Carece la tapa de un sistema seguro de cierre (candado, cadena, tornillo)?		X

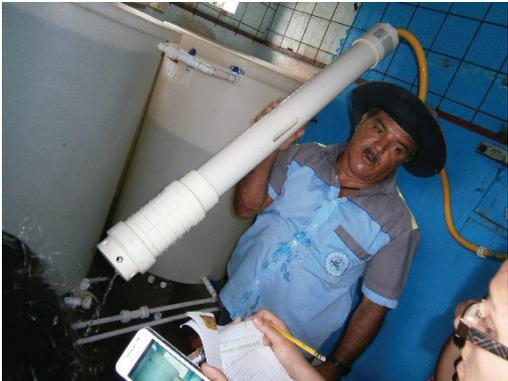
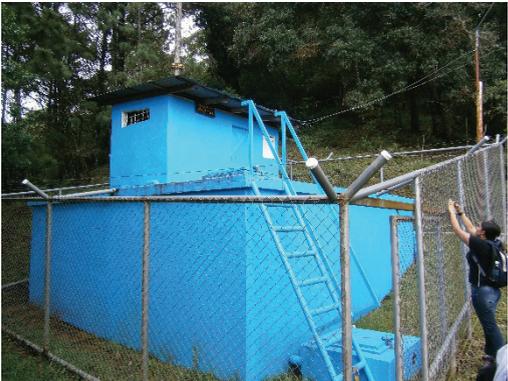
Cuadro 3.24. Ficha de campo SERSA sistema de cloración en el tanque N°1.

1. ¿Se carece de una zona/caseta debidamente acondicionada para la preparación y aplicación del cloro? (crítica)		X
2. ¿Carece el acueducto de bitácora de la dosificación del cloro? (crítica)	X

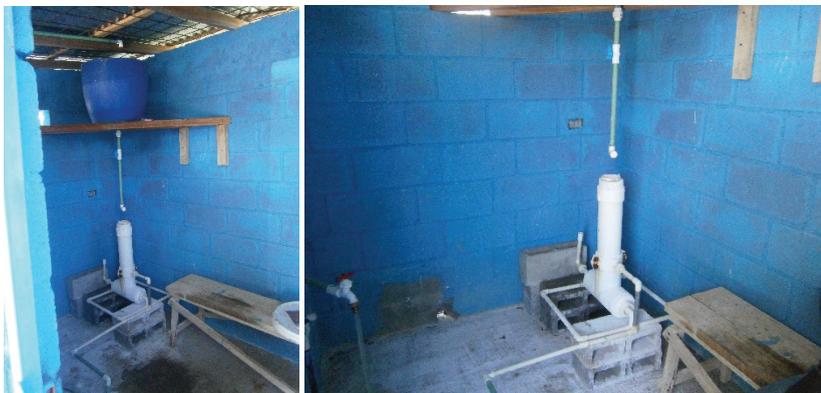
Cuadro 3.25. Ficha de campo SERSA sistema de cloración en el tanque N°6.

Identificación de factores de riesgo en el sistema de cloración	SÍ	NO
1. ¿Se carece de una zona/caseta debidamente acondicionada para la preparación y aplicación del cloro? (crítica)	X

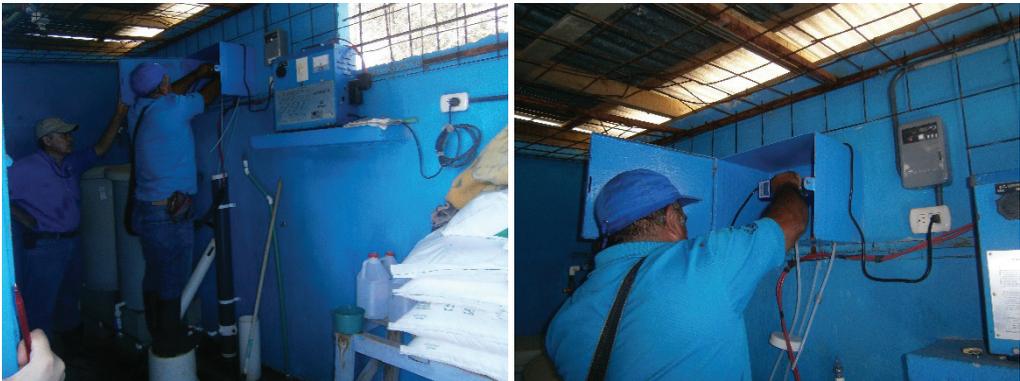
Cuadro 3.26. Ficha de campo SERSA sistema de cloración en el tanque N°8.

1. ¿Se carece de una zona/caseta debidamente acondicionada para la preparación y aplicación del cloro? (crítica)	X	
2. ¿Carece el acueducto de bitácora de la dosificación del cloro? (crítica)		X

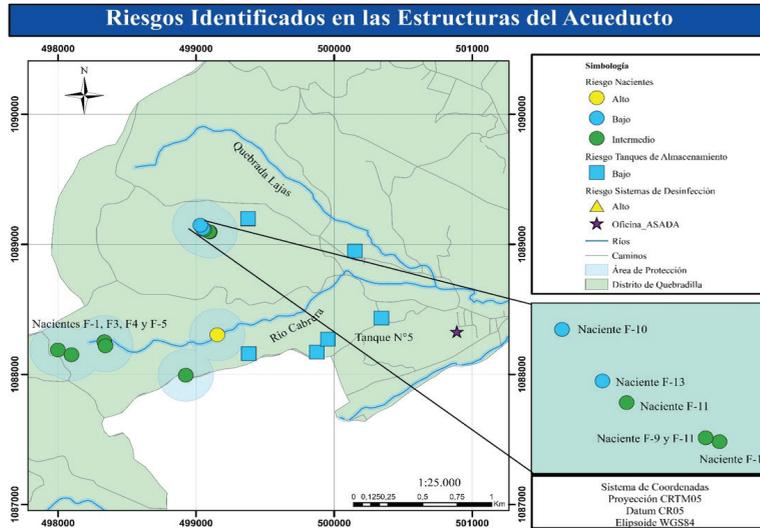
Figura 3.1 Mapa de riesgos identificados.

A partir de la información recopilada en campo y la aplicación de los formularios de la herramienta SERSA en cada uno de los componentes del acueducto evaluados, en la Figura 3.1 se localizan los componentes del acueducto y se identifican los riesgos de acuerdo al color correspondiente, además se ubican las zonas de protección o retiro que se deben dejar libres en las fuentes naturales como quebradas y ríos. Las áreas de protección se establecieron de acuerdo a lo establecido en La Ley de Aguas N°276 (1942), con 200 m de radio en captaciones de nacientes permanentes y la Ley Forestal (1996), en el caso de los márgenes de ríos y quebradas, una franja de 15 m medidos horizontalmente a cada lado de la rivera en zonas rurales y 10 m en zonas urbanas.
