Ejecución de la construcción del reforzamiento del edificio del centro comercial Plaza Wong

Proyecto final de graduación para optar por el grado de
Licenciatura en Ingeniería en Construcción

Diciembre del 2016

INSTITUTO TECNOLÓGICO DE COSTA RICA
ESCUELA DE INGENIERÍA EN CONSTRUCCIÓN

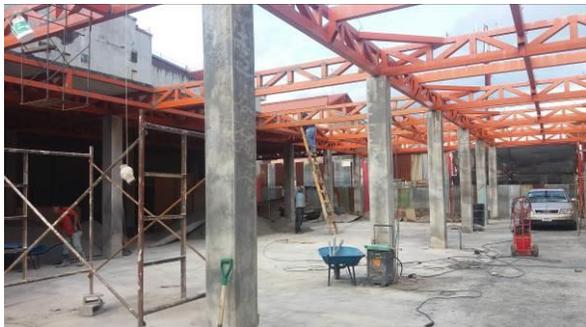
Figura 2. Estado inicial del proyecto Plaza Wong

La figura 2 ilustra el estado inicial del proyecto. Al retomar las obras, se detectaron defectos críticos en la estructura, sobre todo, en las columnas. Summa Consultores decide subcontratar a la empresa Impetwo, especializada en diseños estructurales, para revisar el estado de la construcción. De ese examen, se encontraron los siguientes defectos:

- Las columnas no están alineadas en planta.
- El repello se desprende fácilmente.
- Las columnas no cumplen con el acero mínimo.
- No hay continuidad en el acero de las columnas del primer nivel hacia el segundo nivel, están cortadas.
- Las placas existentes, de 1 m x 1 m x 0,20 m, son muy pequeñas.
- No se reporta un estudio de suelos.

Así las cosas, la ingeniera estructural, Evelyn Chaverri, sugiere realizar un reforzamiento en las columnas, para que pueda soportar las cargas muertas y cargas temporales. A partir de esta iniciativa, nacen los objetivos para esta práctica profesional como ingeniero residente del proyecto.

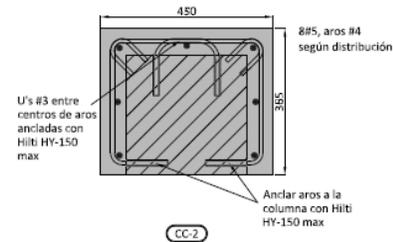
La columna CC-2 pierde 7.5 cm de encamisado por estar colindando con la pared del vecino, lo cual repercutió en la reducción del tamaño de la columna a 45 cm x 38.5 cm. La armadura está compuesta por 7 varillas verticales #5 y aros de varilla #4, tal y como se muestra en la figura 8. A pesar de la modificación del diseño en cuanto a tamaño (1732,5 cm²) y acero (18,9 cm²), esta sigue cumpliendo con el requisito del código sísmico.

Figura 8. Diseño de las columnas CC-2

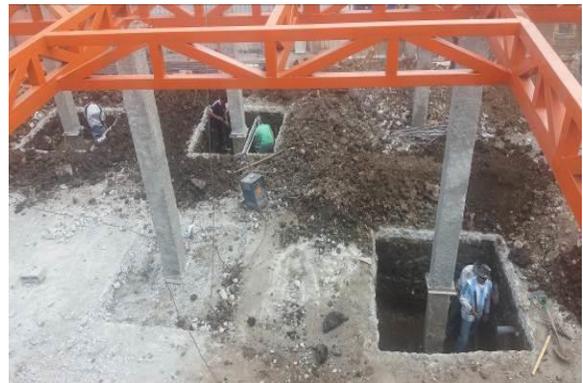
Figura 11. Excavación a mano de las columnas.

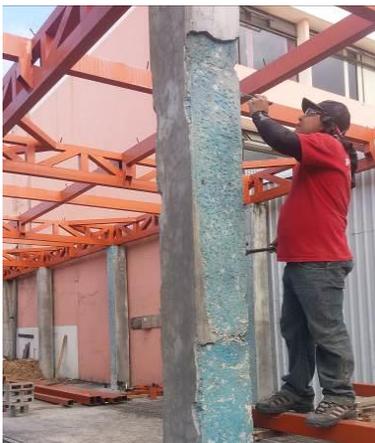
Esta actividad inició el 28 de marzo, una semana antes de realizar el reforzamiento de columnas, puesto que el repello existente era de muy mala calidad y se desprendía fácilmente. Este trabajo finalizó el 25 de mayo con la totalidad de las columnas. Las herramientas, como una piqueta o un cincel, son efectivas para que esta tarea se realice con rapidez y facilidad.

Figura 19. Remoción del repello a las columnas.

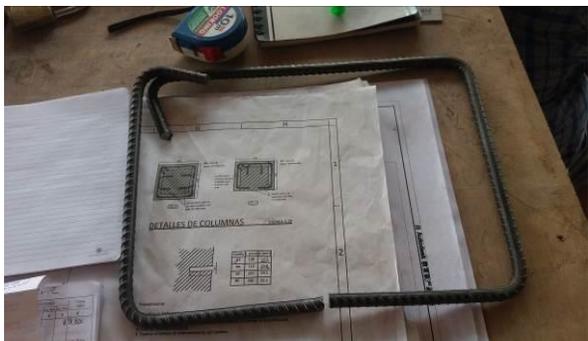
Figura 22. Aros de las columnas CC-2.

La figura 22 muestra los aros de la columna CC-2, los cuales debían ser anclados a la columna existente a una profundidad de 11.5 cm, utilizando un epóxico Hilti HY-200 de acuerdo al diseño de la figura 8. El procedimiento de anclado de estos aros es igual al empleado en la colocación de los ganchos “U” que se describirá detalladamente en el próximo apartado.

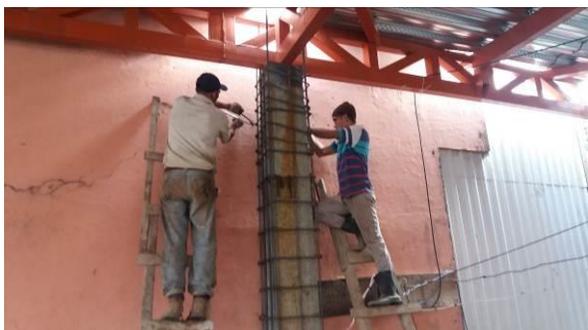
Figura 23. Armado de las columnas CC-2.

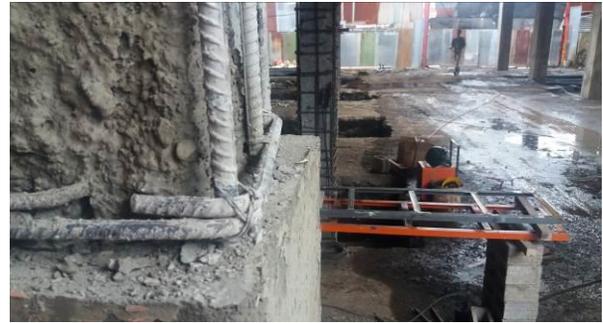
- 1) Las columnas existentes estaban desplomadas, por lo que en varias partes de la columna se reducía o se ampliaba mucho el espacio entre la columna existente y la formaleta.
- 2) Las columnas estaban ligeramente giradas sobre su eje, de modo que en las esquinas se reducía el espacio.
- 3) No se le podía dar línea a las columnas, ya que la desviación una de la otra era considerable.

Figura 26. Columna girada sobre su eje.

En la figura 26, se observa cómo se reduce el espacio de concreto en la esquina más cercana, mientras que en la esquina del fondo se amplía. Para esta actividad se utilizaron 320 varas de tabla de 12" x 1" semidura y 416 varas de regla de 3" x 1" semidura como formaleta en las primeras columnas.
