CASA VERDE

INFORME CASA VERDE

INFORME TÉCNICO CASA VERDE

ESTADO ACTUAL - MODIFICACIONES Y CONSERVACIONES.

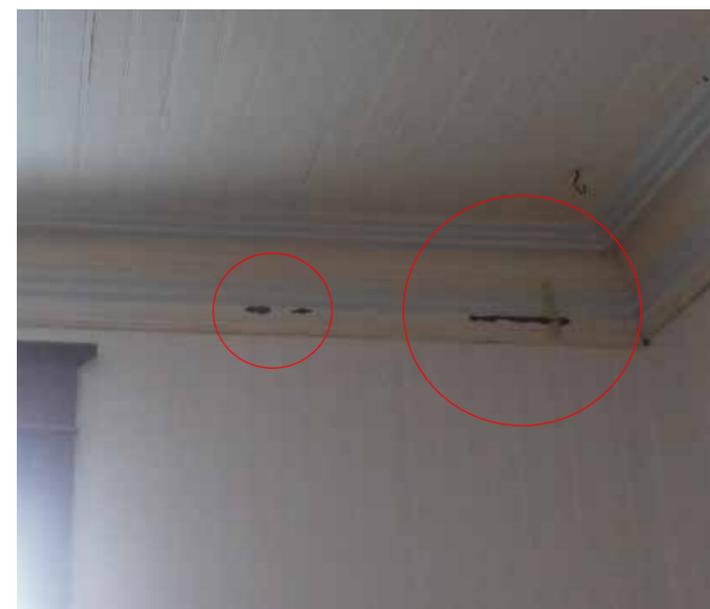
- Instalación de lámparas **(ver imagen 5)**
- Se remueve una piezas de madera del cielo para instalación de luminarias **(ver imagen 6)**
- Deterioro del artesanado superior (despintado y golpeado) **(ver imagen 7)**

Imagen 7. Daño en artesanado.

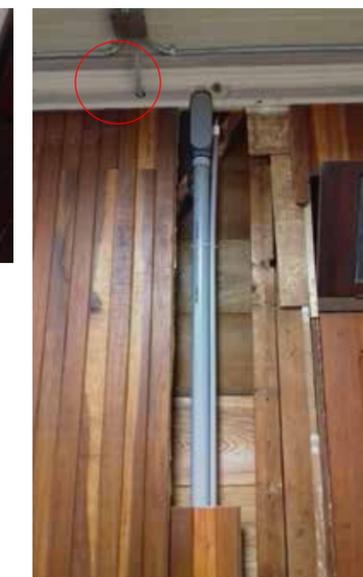
Imagen 15. Deterioro artesanado.

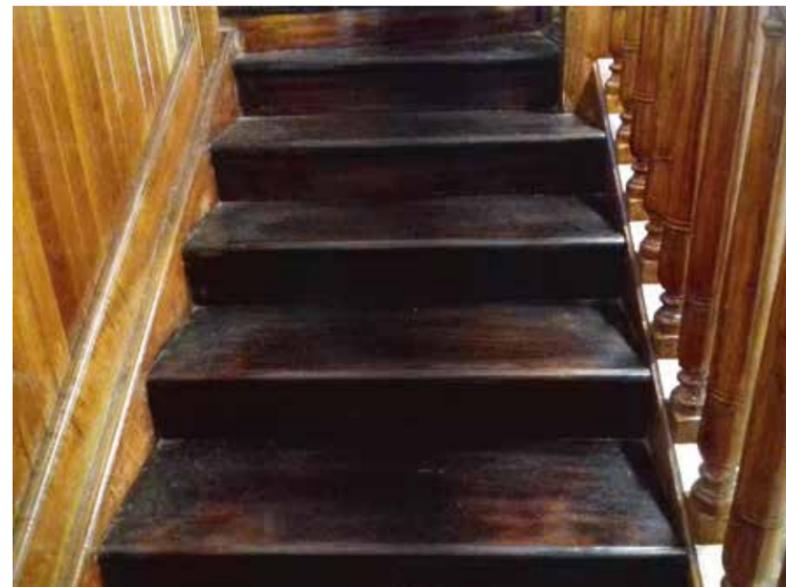
- Se barnizaron las escaleras y balaustradas **(ver imagen 40)**
- Se cambiaron los tapices, sin embargo presentan humedad y abombamientos **(ver imagen 41)**

Imagen 40. Escaleras.

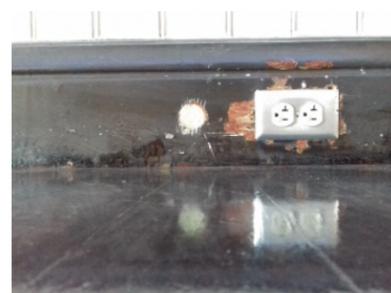
Imagen 45. Daño rodapie.

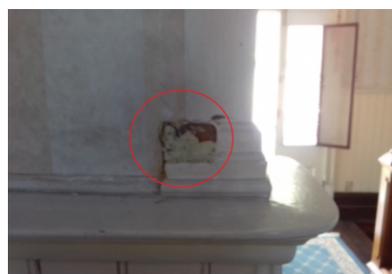
- Instalación de lámparas e instalaciones eléctricas no expuestas **(ver imagen 42)**
- Se da tratamiento al piso de madera (lijado – barnizado) **(ver imagen 43)**
- Se cambian tapices **(ver imagen 44)**
- Se manchan los rodapié con el barniz del piso **(ver imagen 45)**
- Se dañan los rodapié con la instalación de tomacorrientes **(ver imagen 45)**
- Los tapices nuevos están rotos en algunas partes (supuesto acto de vandalismo) **(ver imagen 46)**
- Daño a los artesanados superiores **(ver imagen 47)**

Imagen 47. daño artesanado

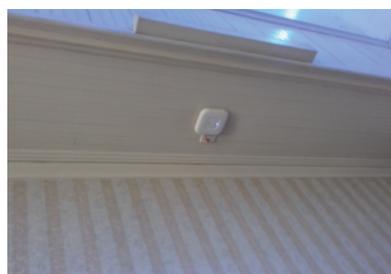
Imagen 42. Instalacion electrica no expuesta

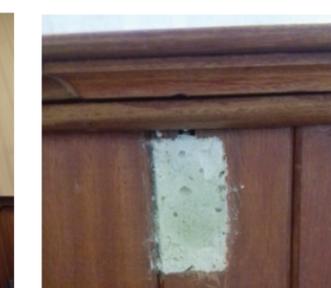
Imagen 55. Daño en pared.

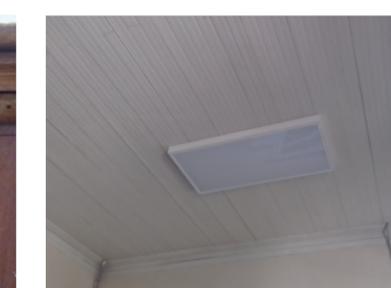
- Se barniza el piso del aposento **(ver imagen 51)**
- Instalaciones eléctricas expuestas **(ver imagen 52)**
- Cambio de rodapiés, se colocan cajas de madera en los rodapié para instalar a lo interno voz y datos
- Daños en las láminas del cielo del aposento **(ver imagen 53)**
- Daño a los artesanados de las ventanas **(ver imagen 54)**
- Daño en paredes **(ver imagen 55)**
- Los tapices nuevos están rotos en algunas partes (supuesto acto de vandalismo) **(ver imagen 56)**

Imagen 52. Instalaciones expuestas

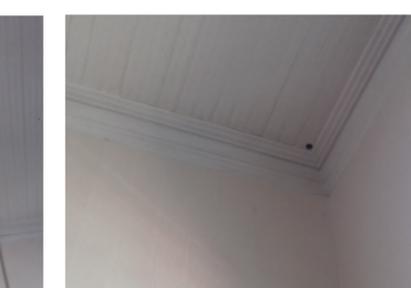
Imagen 53. Daños en cielo

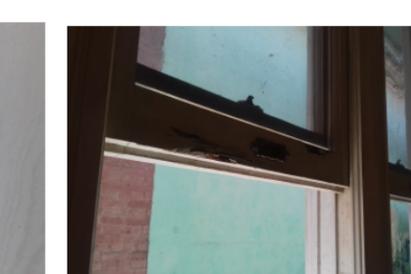
Imagen 54. Daño en artesanado

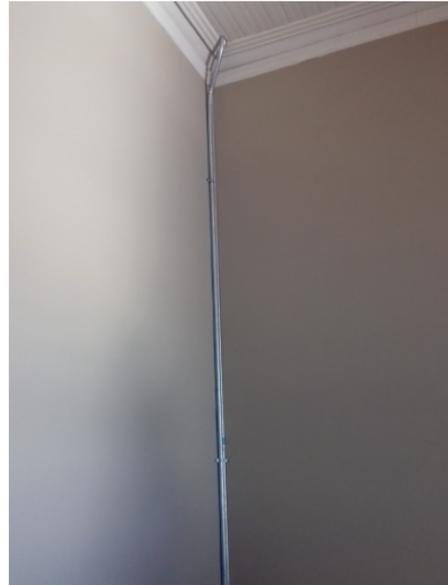
- Se colocan tapices oscuros para disimular el pandeo de las paredes **(ver imagen 60)**
- Instalaciones eléctricas expuestas **(ver imagen 60)**
- Cambio de rodapiés, se colocan cajas de madera en los rodapié para instalar a lo interno voz y datos **(ver imagen 61)**
- Se barniza el piso del aposento **(ver imagen 62)**
- El barniz del piso mancha los artesanados, los tapices de las paredes y el piso en mosaico del baño **(ver imagen 63)**

Imagen 60. tapiz oscuro e instalaciones expuestas

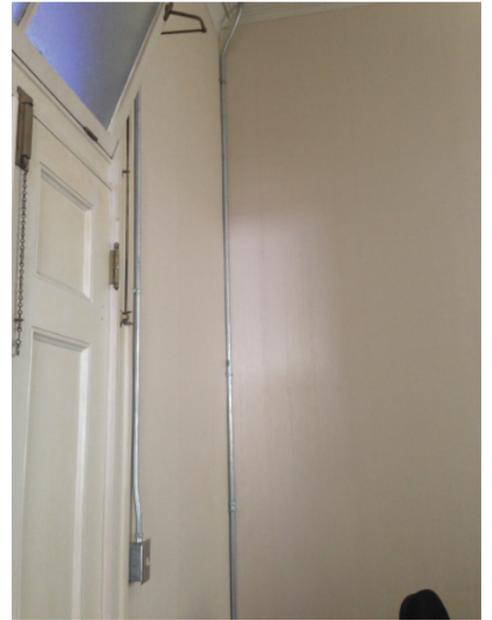
- Se barniza el piso del aposento **(ver imagen 68)**
- Instalaciones eléctricas expuestas **(ver imagen 69)**
- Cambio de rodapiés, se colocan cajas de madera en los rodapié para instalar a lo interno voz y datos **(ver imagen 67)**

Imagen 69. Instalaciones expuestas

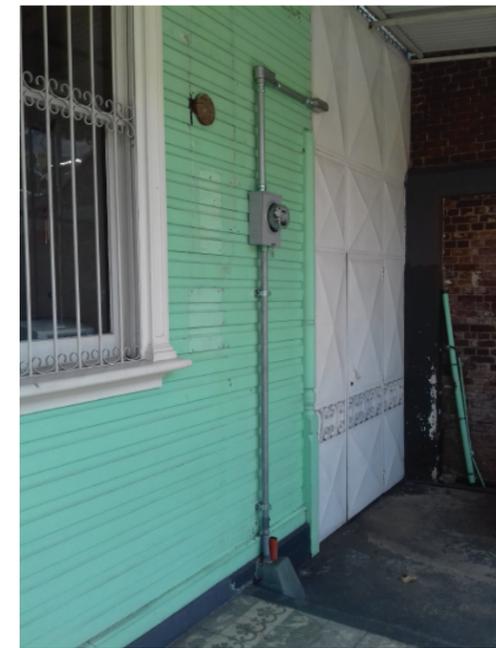
Imagen 75.

- Instalaciones eléctricas expuestas **(ver imagen 75)**
- Instalación de medidores expuestos sobre pared de madera **(ver imagen 75)**
- Se elimina la balastrada Oeste por su deterioro **(ver imagen 76)**
- Se removieron las láminas de plástico transparentes que rodeaban el corredor **(ver imagen 76)**
- Perforaciones innecesarias en los artesonados y paredes

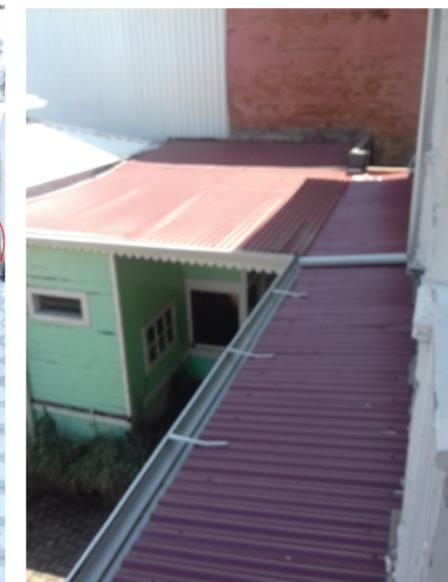
Imagen 77.

- Se remueve la balastrada del corredor **(ver imagen 77)**
- Se encuentran totalmente deterioradas las bases de las columnas del corredor **(ver imagen 78)**
- instalación de lámparas **(ver imagen 79)**
- instalaciones eléctricas expuestas **(ver imagen 79)**
- se dejan colocadas piedras en el jardín **(ver imagen 80)**
- se eliminó una columna del jardín debido al deterioro de la madera por humedad **(ver imagen 78)**
- se dejan expuestos los nuevos bajantes pluviales **(ver imagen 80)**
- Deterioro general del artesonado **(ver imagen 79)**
