**CONSTANCIA DE DEFENSA PÚBLICA DE
PROYECTO DE GRADUACIÓN**

Diagnóstico técnico y Análisis de costos para la Rehabilitación de la Red Ferroviaria en la Sección El Yas – Turrialba

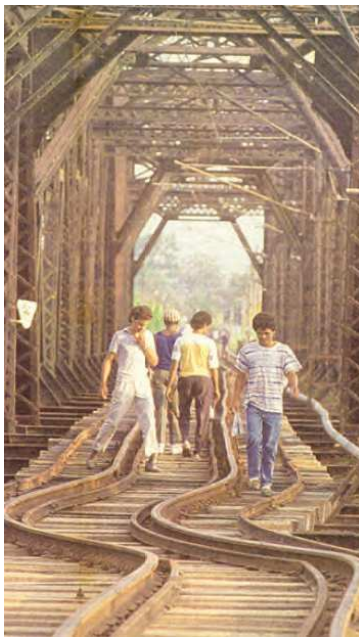
Figura 16. Terremoto de Limón 1991 y los daños estructurales a la vía férrea.

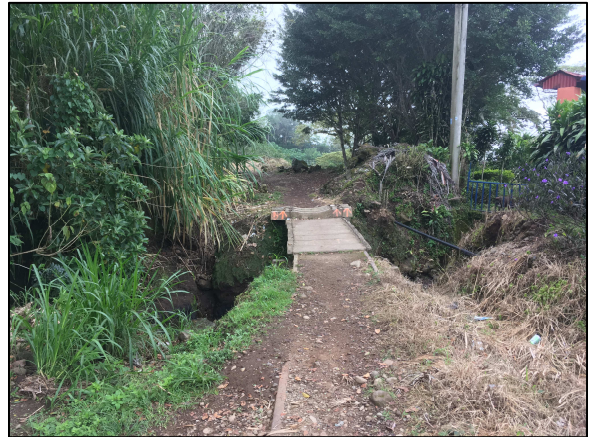
Figura 24. Punto 1. Requerimiento de puente 10m de largo.

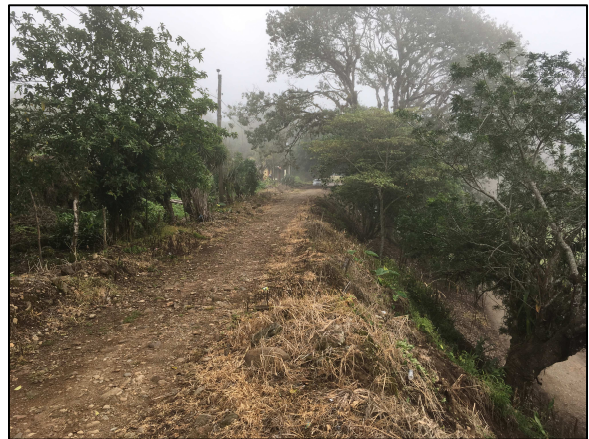
Figura 25. Punto 2 y 3. Requerimiento de contención.

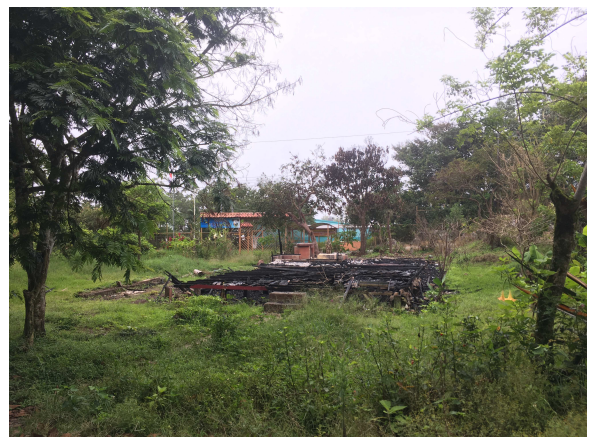
Figura 26. Punto 4. Antiguo edificio de estación. Actualmente quemado.

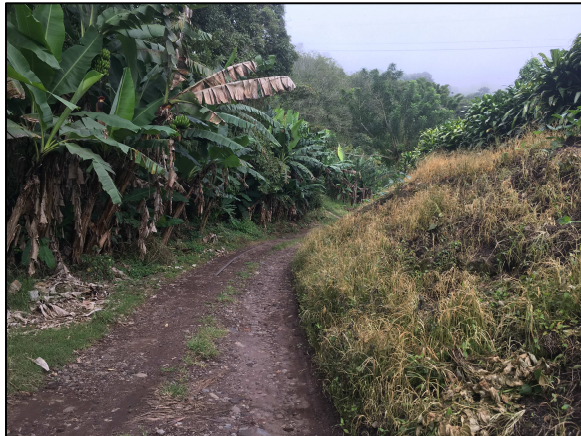
Figura 27. Punto 8. Derrumbe invadiendo derecho de vía.

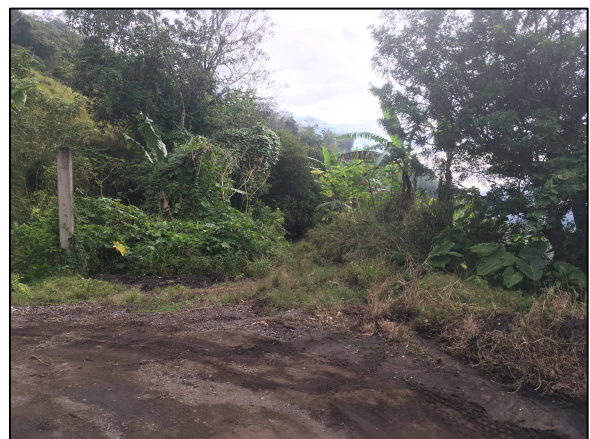
Figura 29. Punto 10. Fin de acceso, inicio de maleza.

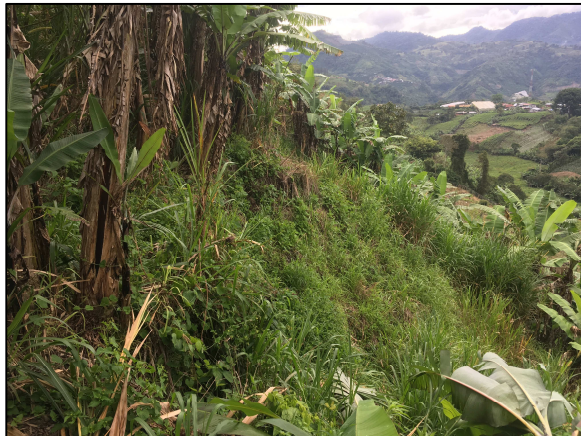
Figura 30. Punto 11. Inicio de derrumbe.

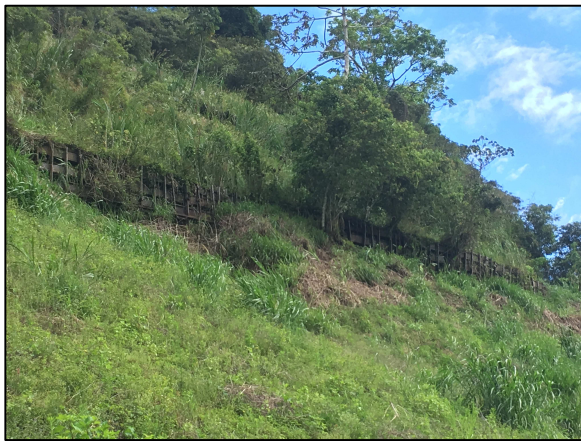
Figura 31. Punto 12. Fin de derrumbe y necesidad de muro de contención.

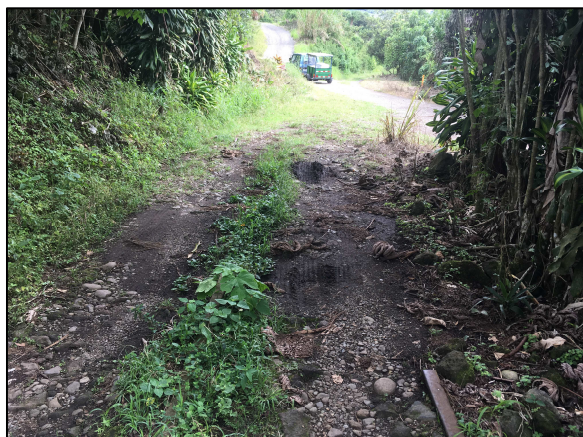
Figura 33. Punto 15. Intersección de camino con vía férrea. No se cuenta con rieles ni balasto.

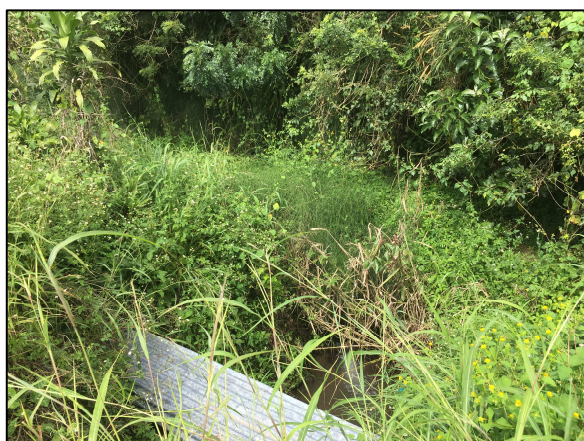
Figura 34. Punto 16. Paso de alcantarillas.

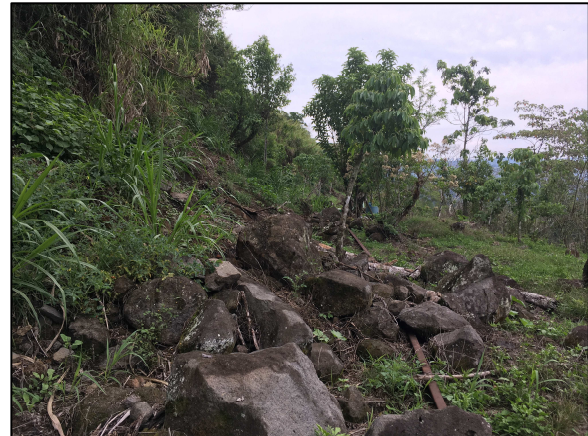
Figura 41. Punto 25. Deslizamiento sobre la vía.

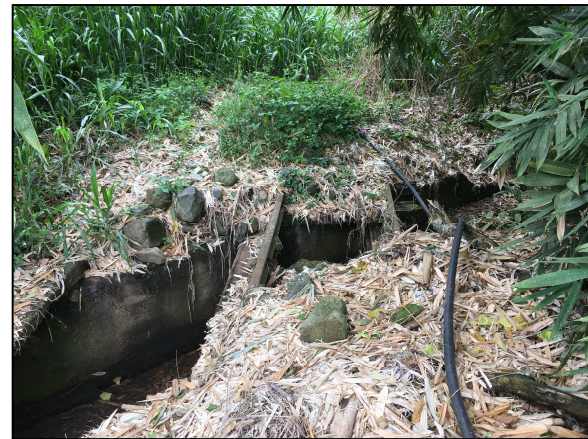
Figura 42. Punto 27. Requerimiento de alcantarillas.

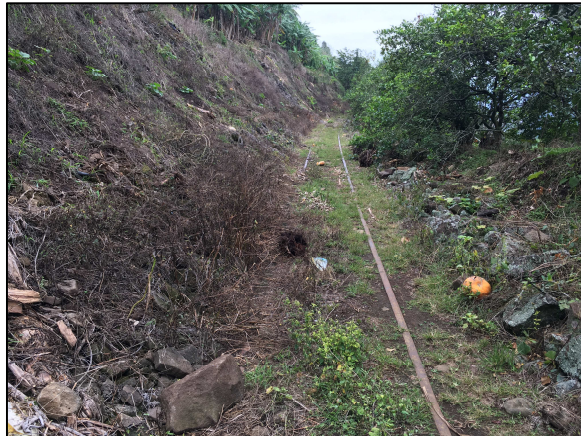
Figura 44. Punto 31. Derrumbe parcial sobre vía.

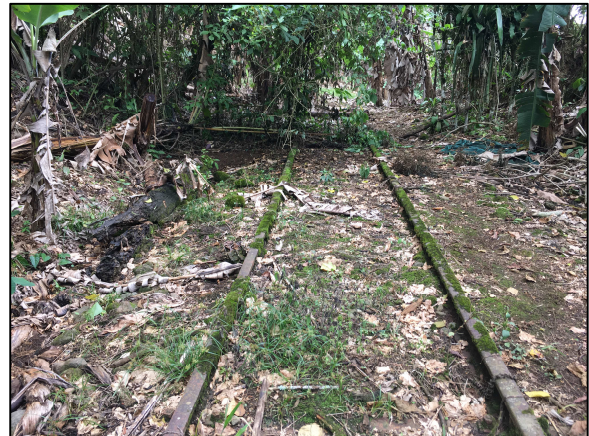
Figura 48. Estado de rieles en zonas donde se permitía su visibilidad.

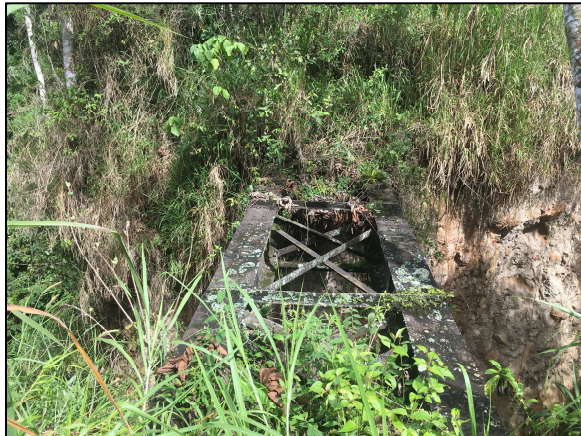
Figura 52. Punto 51. Puente sin bastiones, Santa Marta.

Sustitución de puente de 6m.	6m	No cuenta con bastiones y la estructura está en muy mal estado de corrosión y estabilidad.
Limpieza de maleza	236m	No se puede acceder por la cantidad de material en la vía.

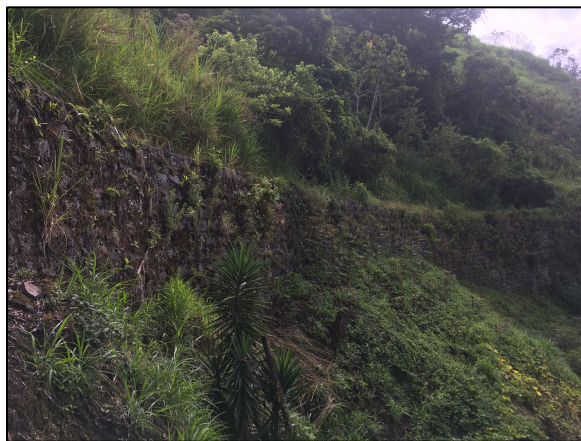
Figura 53. Punto 52. Muro de contención a base de rocas sobrepuestas. No cuenta con material de pega ni acero entre bloques.

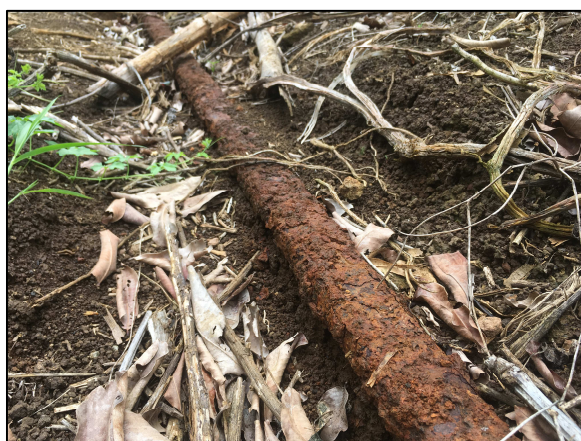
Figura 54. Estado de rieles en sector de cañales.

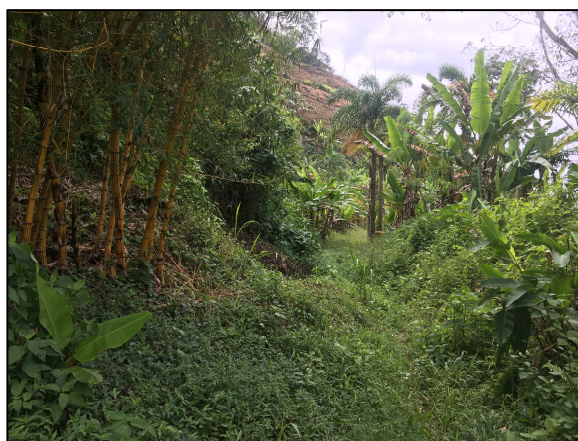
Figura 56. Punto 64. Derrumbes en la vía e invasión de cultivos. Rieles inexistentes.

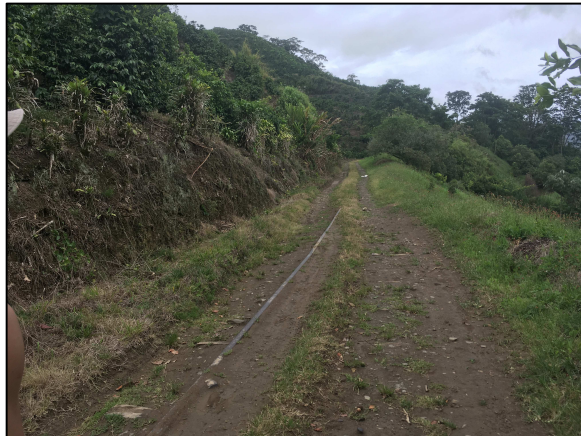
Figura 57. Punto 67. Tramos sin maleza y con rieles en buen estado.

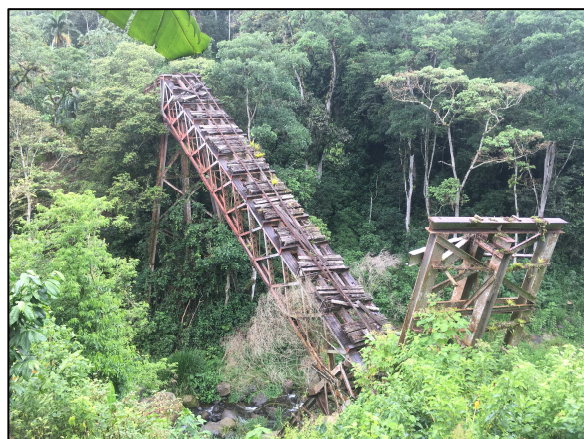
Figura 59. Punto 85. Puente sobre Río Chiz.

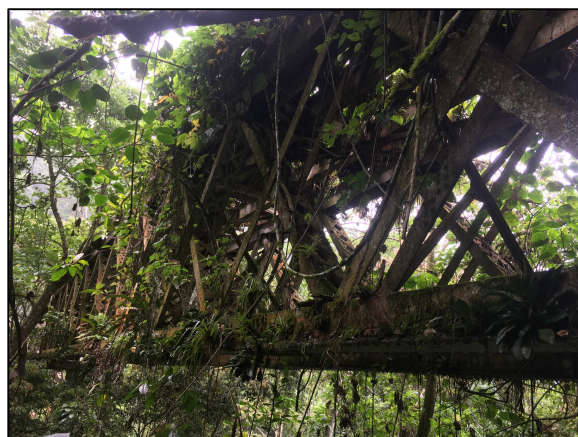
Figura 60. Estado actual de Puente sobre Río Chiz. Tramo que no se derrumbó de la estructura.

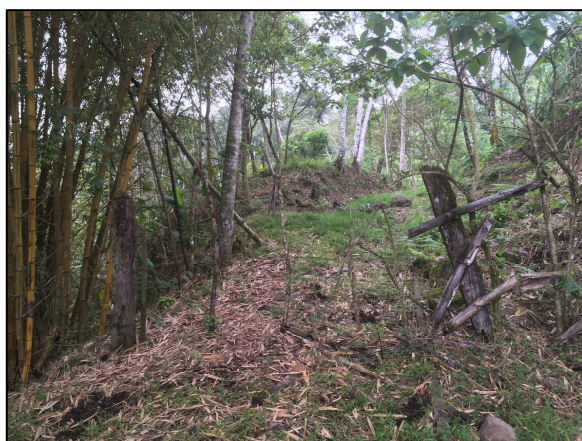
Figura 65. Punto 103. Portillos colocados por vecinos.

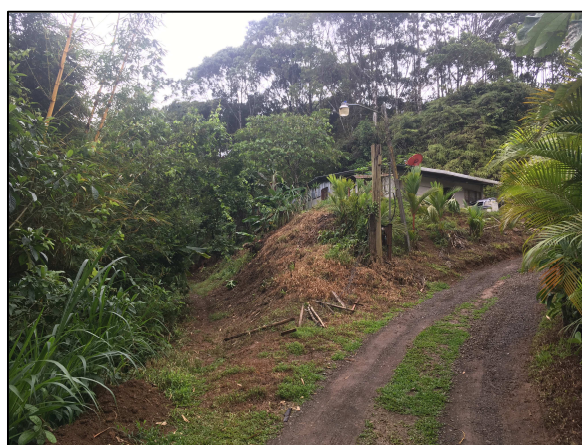
Figura 71. Punto 155. Vivienda construida, en apariencia, sobre derrumbe y derecho de vía.

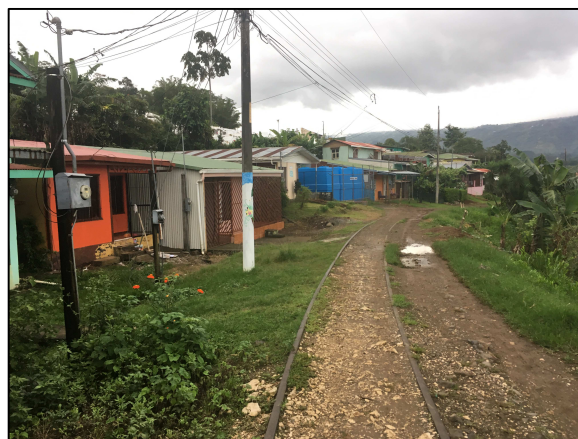
Figura 73. Punto 163. Fondos enclavados.

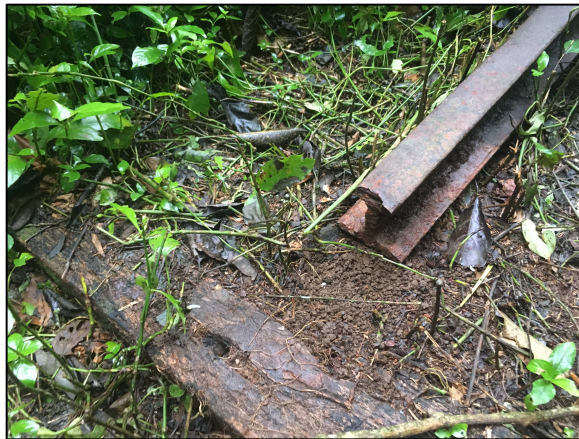
Figura 77. Durmientes de madera, en mal estado.

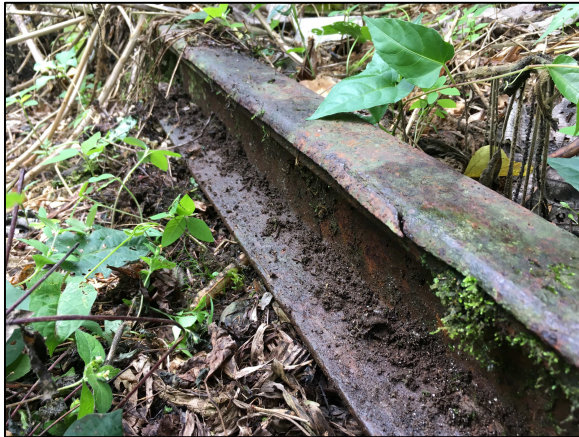
Figura 85. Rieles con agrietamiento.

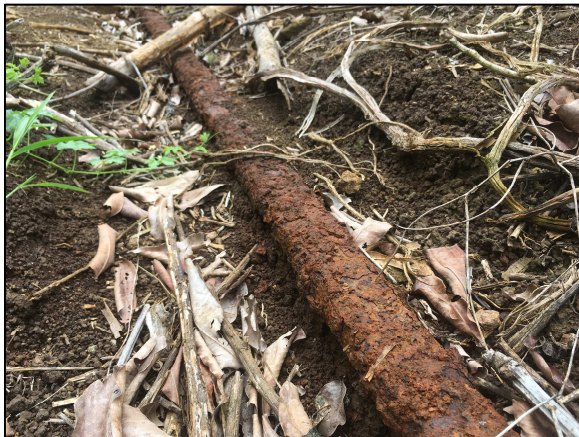
Figura 86. Rieles con descascamiento en cabeza.

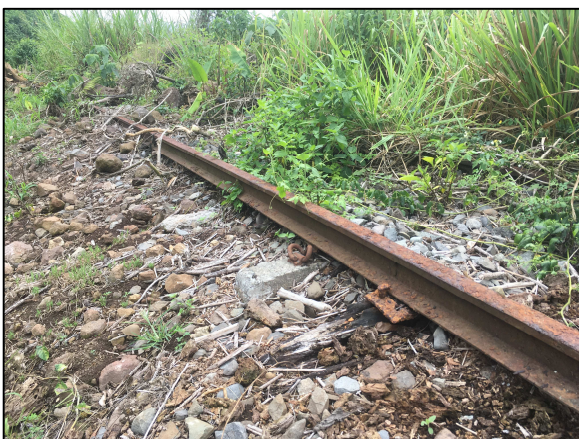
Figura 87. Rieles corroidos en cabeza y alma.

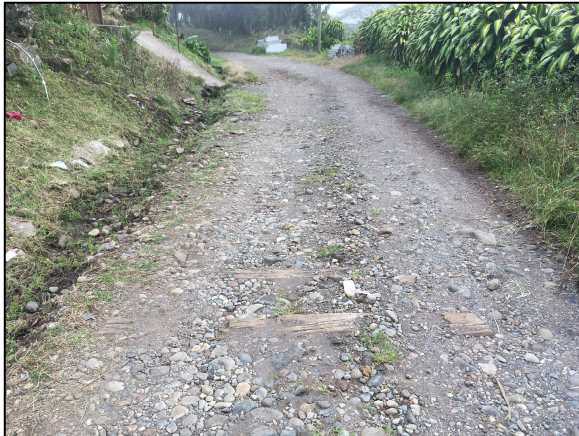
Figura 88. Deterioro de traviesas por tránsito vehicular.
