CONSTANCIA DE DEFENSA PÚBLICA DE PROYECTO DE GRADUACIÓN

Evaluación estructural y funcional para el diseño de rehabilitación de pavimentos de la red vial pavimentada del cantón de Pérez Zeledón .

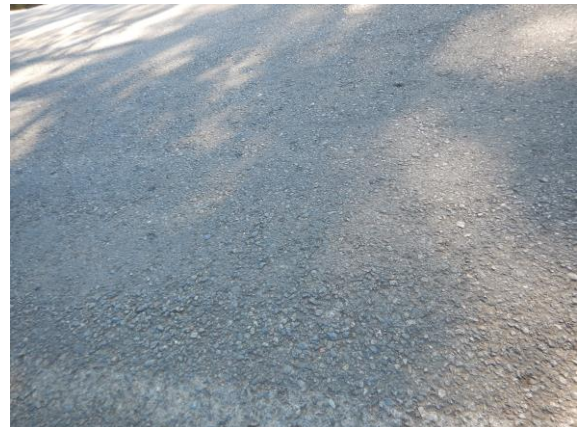
Figura 226. Desgaste superficial del pavimento en el TH=1.
Fuente: Elaboración propia.

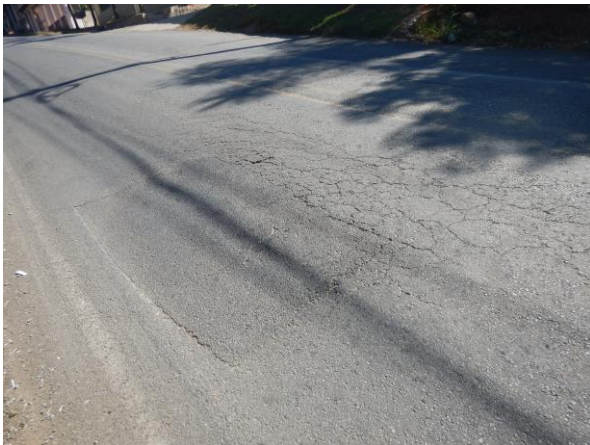
Figura 227. Cuero de Lagarto presente en el TH=2.
Fuente: Elaboración propia.

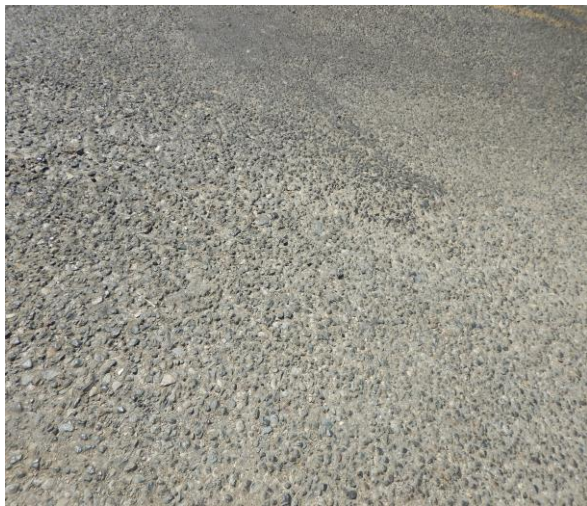
Figura 228. Desgaste superficial del pavimento presente en las rutas Barrio Hospital y Barrio Las Américas.
Fuente: Elaboración propia.

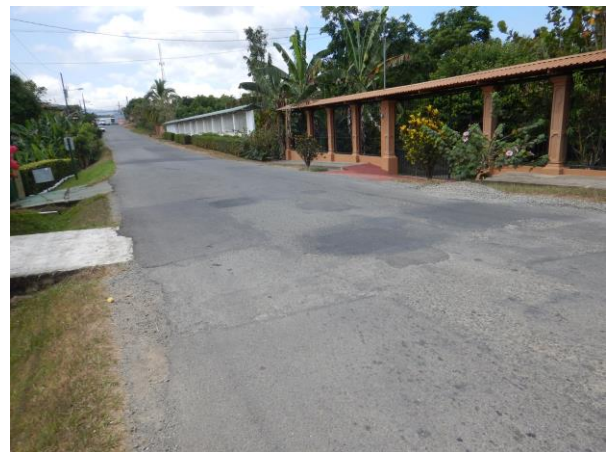
Figura 229. Parches presentes en el TH=35.
Fuente: Elaboración propia.

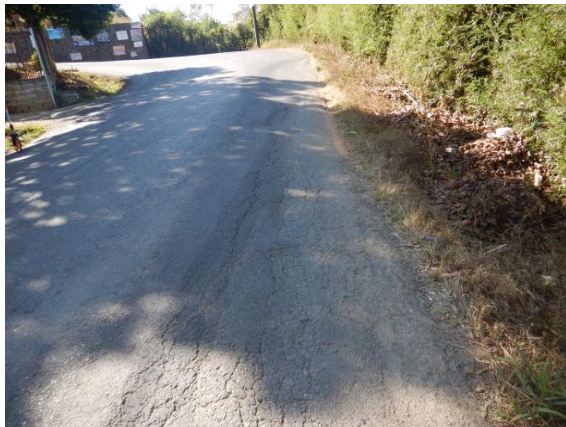
Los cuadros 26, 27 y 28, corresponden a los tramos homogéneos TH=40, TH=39 y TH=30; los cuales conforman la Ruta San Andrés. El tramo 40, presenta una superficie de tratamiento superficial completamente desgastada y con un elevado desprendimiento de agregados, este deterioro es tanto el deterioro más denso como el que más afecta la estructura, se presenta en severidad alta, lo que indica que el tratamiento superficial se encuentra altamente deteriorado y ya no cumple con la función para la cual fue colocado.

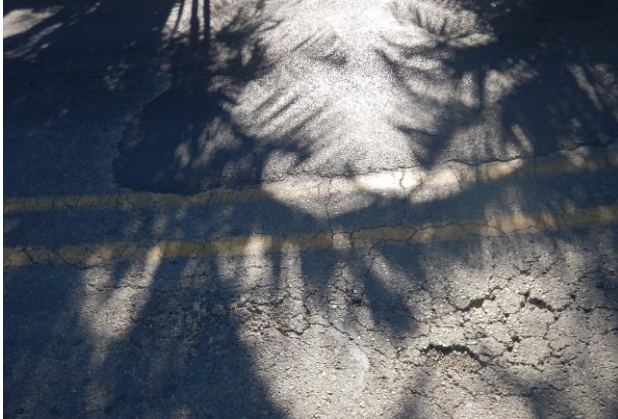
Cuero de Lagarto de Alta Severidad.

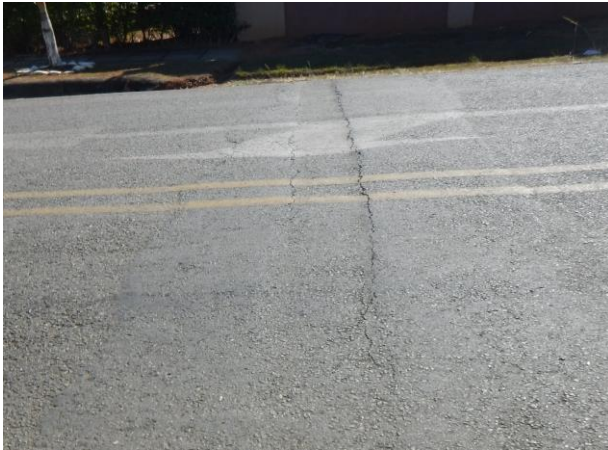
Grieta transversal de alta severidad.

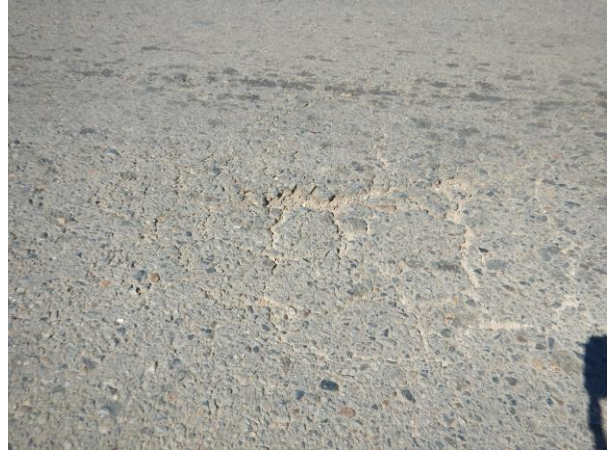
Desgaste superficial y CL de alta severidad, propician la aparición de baches.
