CONSTANCIA DE DEFENSA PÚBLICA DE PROYECTO DE GRADUACIÓN

Ing. Gustavo Rojas Moya.
Director

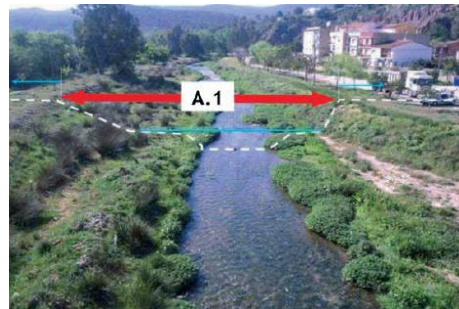
Figura 29. Medida de ancho del cauce.
Fuente: (Ministerio de Fomento, 2012).

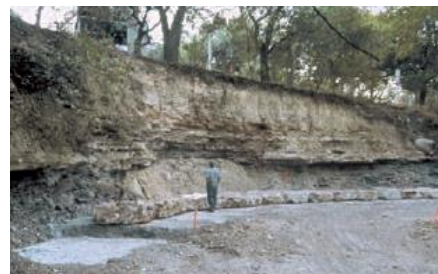
Figura 30. Ejemplo de erosión de márgenes.
Fuente: (Ministerio de Fomento, 2012).

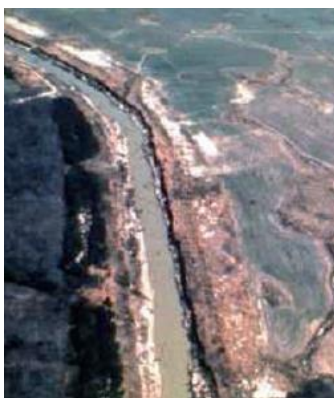
Figura 38. Patrón de cauce único rectilíneo.
Fuente: (Ministerio de Fomento, 2012).

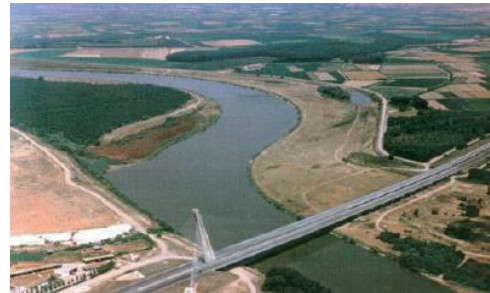
Figura 39. Ejemplo de cauce único meándrico.
Fuente: (Ministerio de Fomento, 2012).

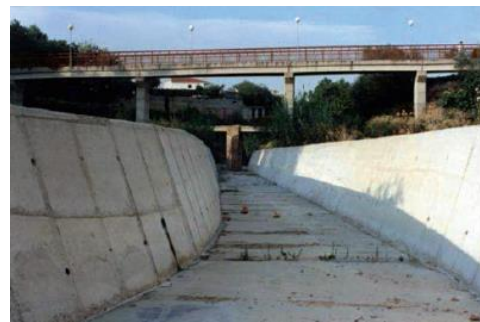
Figura 40. Patrón de cauce revestido.
Fuente: (Ministerio de Fomento, 2012).

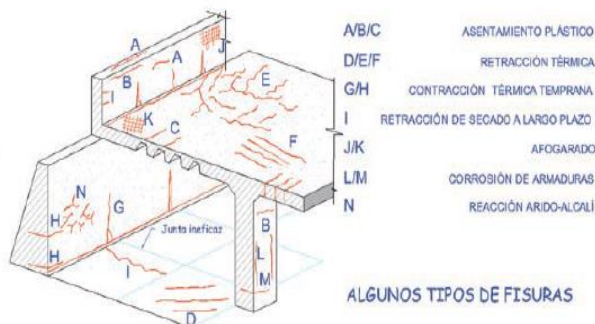
Figura 42. Patrón de grietas en concreto.
Fuente: (Ministerio de Fomento, 2012).

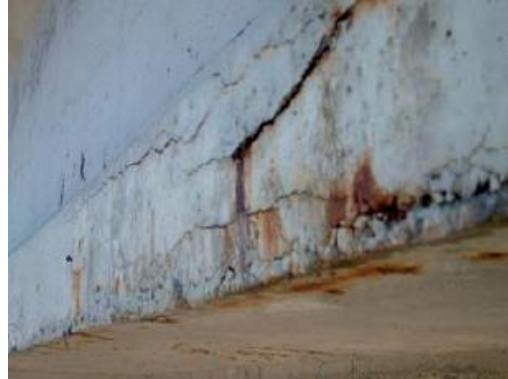
Figura 43. Efecto del descascaramiento.
Fuente: (Ministerio de Fomento, 2012).

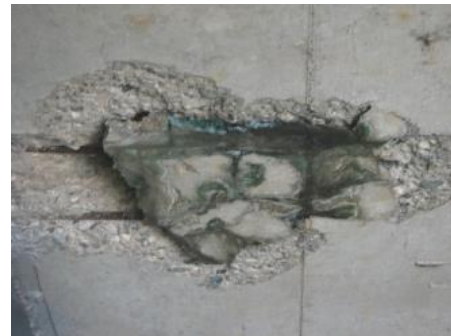
Figura 44. Nidos de piedra en el concreto.
Fuente: (MOPT, 2007).

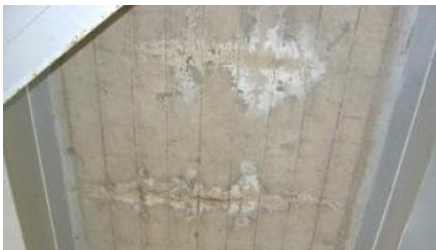
Figura 45. Eflorescencia en losa de concreto.
Fuente: (MOPT, 2007).

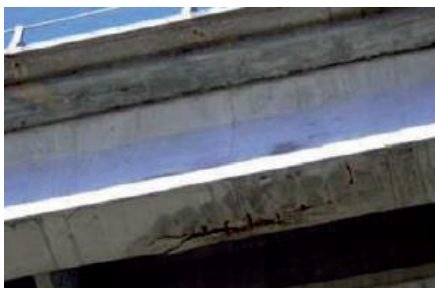
Figura 46. Acero de refuerzo expuesto.
Fuente: (Ministerio de Fomento, 2012).

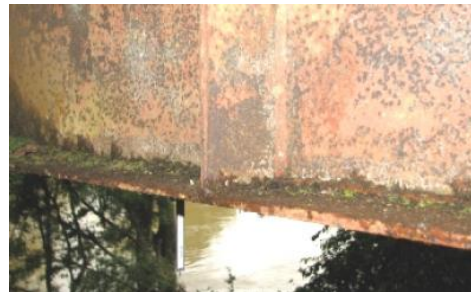
Figura 47. Oxidación en viga principal.
Fuente: (MOPT, 2007).

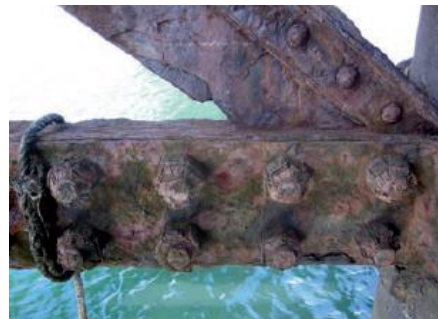
Figura 48. Corrosión en uniones.
Fuente: (Ministerio de Fomento, 2012).

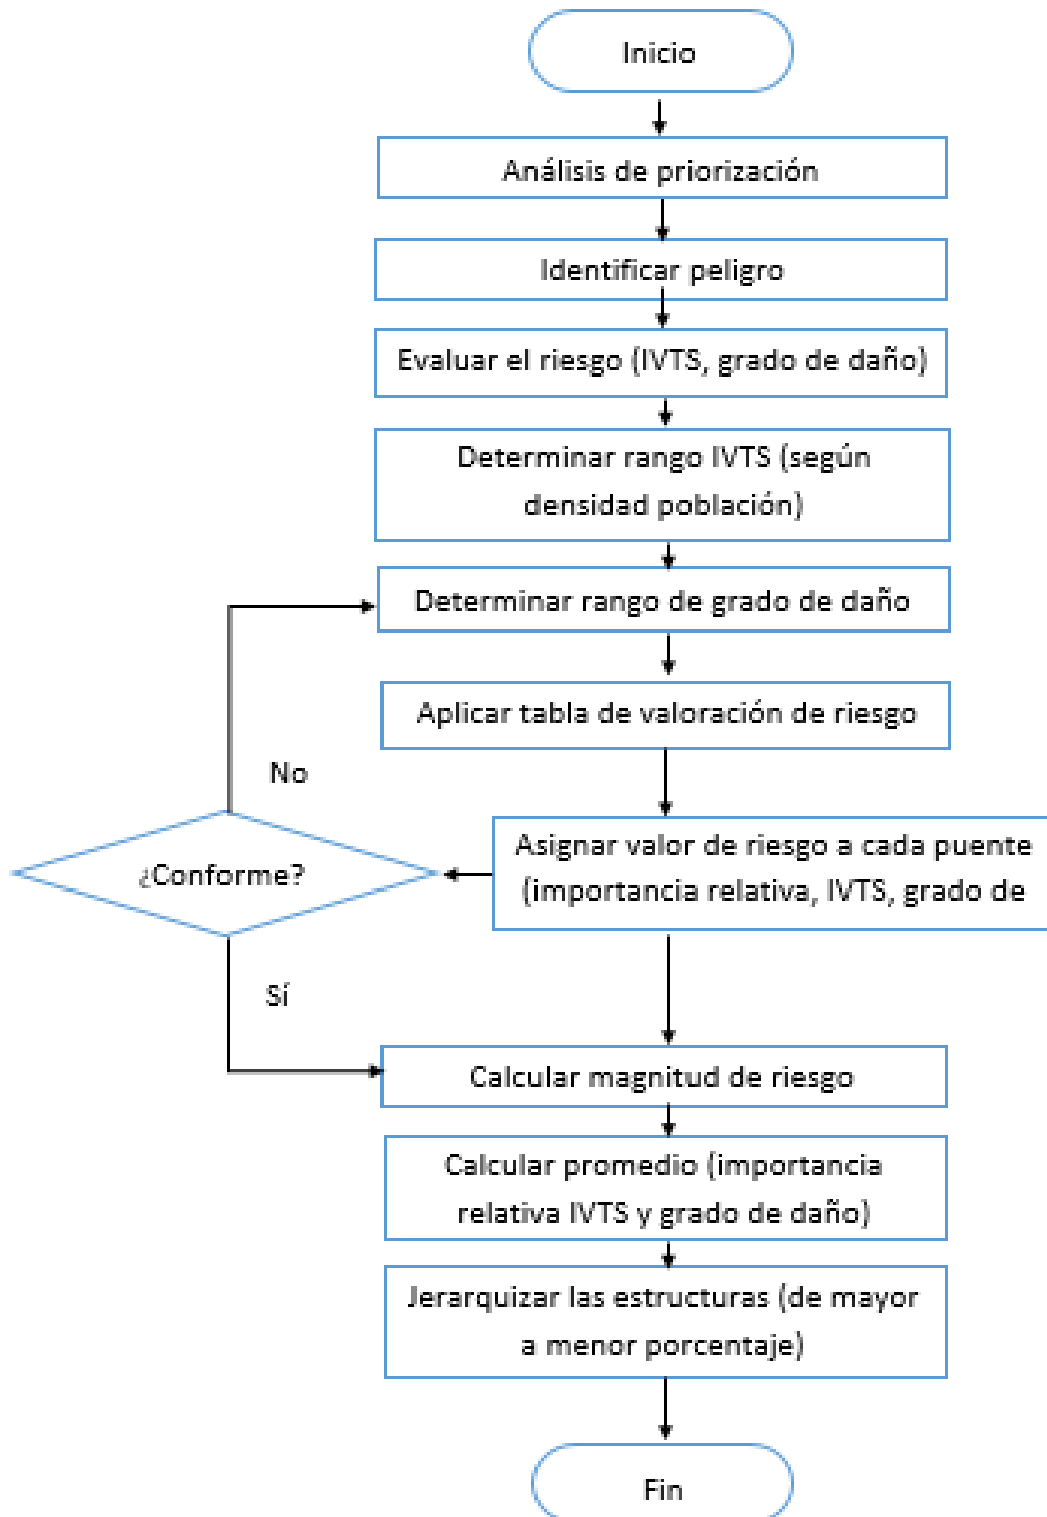
Figura 56. Diagrama de flujo del análisis de priorización.
Fuente: Propia.

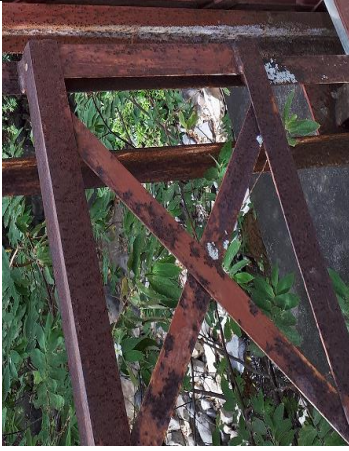
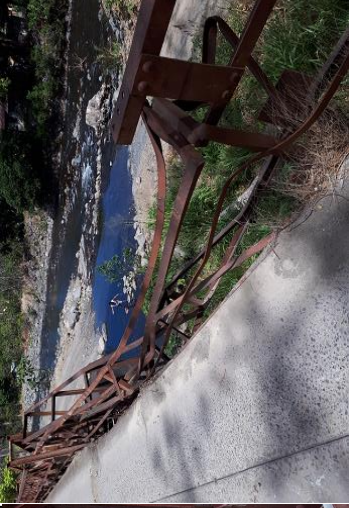
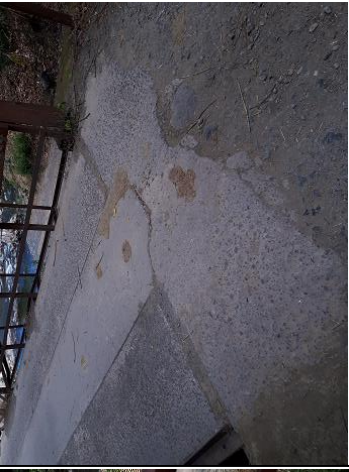
NOTA: Juntas de expansión cubiertas de concreto. Se suponen abiertas.
NOTA: Oxidación en baranda y principios de corrosión.	NOTA: Baranda deformada por caída de árbol sobre el costado del puente.		
Nº 4 01/01/2019	Nº 5 01/01/2019	Nº 6 01/01/2019

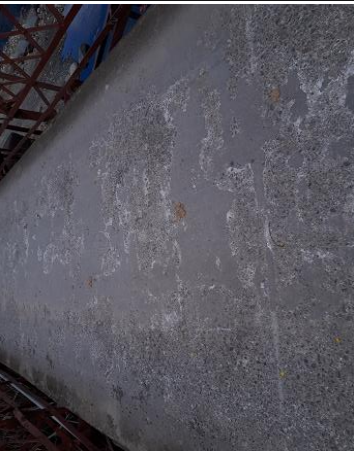
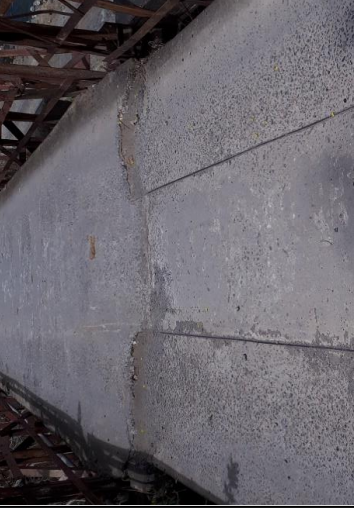
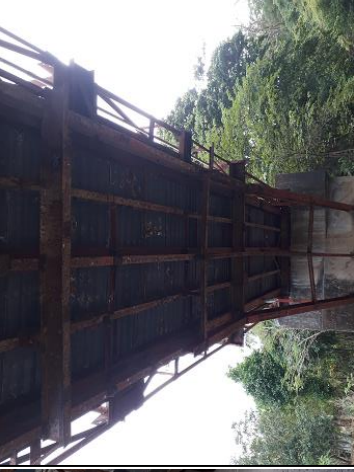
NOTA: Sección inferior de losa de concreto con formaleta de construcción, no se puede visualizar su grado de daño.
NOTA: Descascaramiento de losa de concreto considerable en el tramo II.	NOTA: Se observa una diferencia de espesores entre el Tramo I y el Tramo II en la losa de concreto de 8 cm (tope).

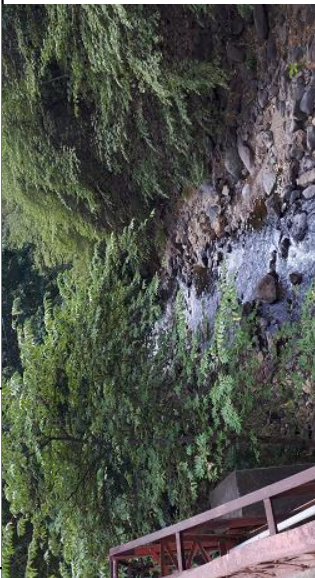
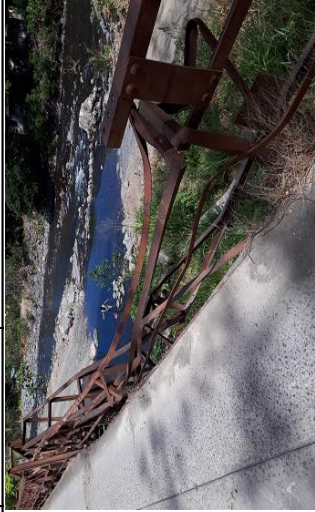
Nº ITEM	Se observa una pequeña fosa de socavación cerca de la pila P1, que afecta la cimentación del mismo.

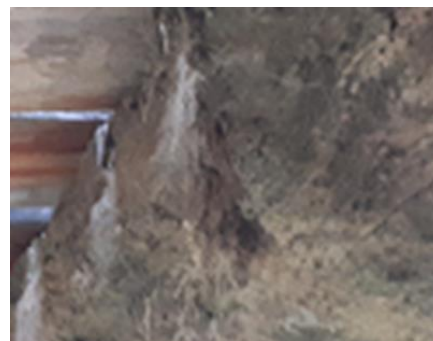
Figura 60. Corteza de vigas de trocos en avanzado estado de deterioro por la acción del agua y microorganismos.
Fuente: Elaboración propia.

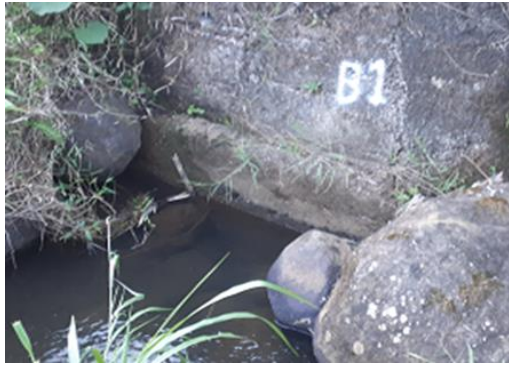
Figura 61. Se observan principios de socavación en el aletón de aguas arriba.
Fuente: Elaboración propia.

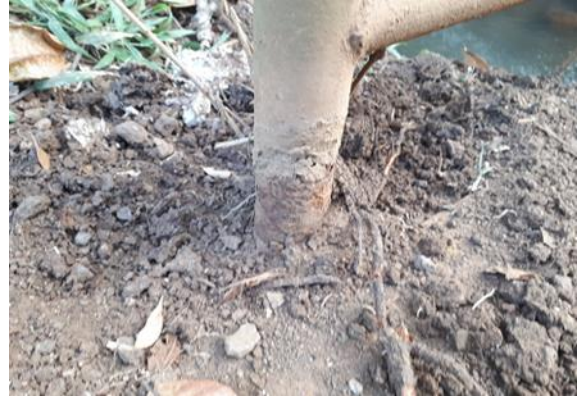
Figura 67. Falta limpieza de material acumulado en losa, baranda con corrosión.
Fuente: Elaboración propia.

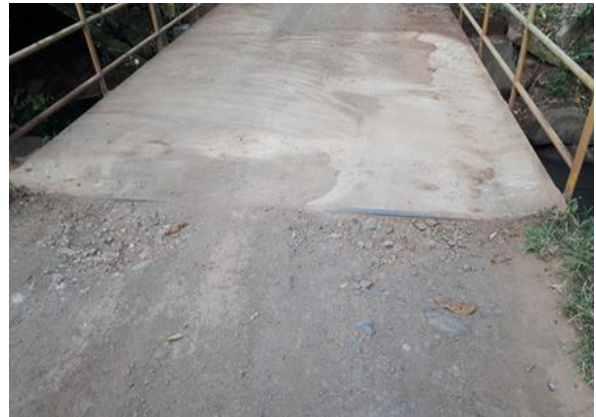
Figura 68. Existen deformaciones en los accesos que permiten el empozamiento de agua que filtran por la junta abierta.
Fuente: Elaboración propia.

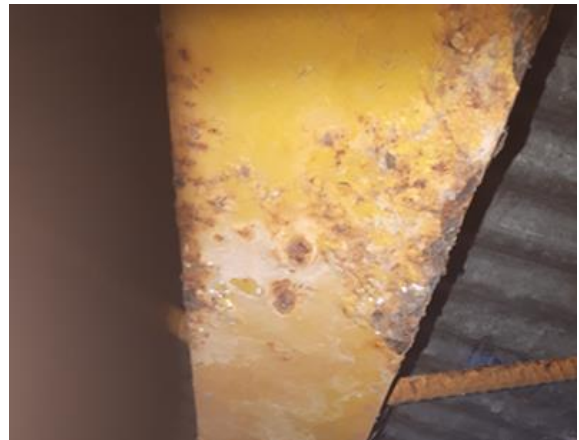
Figura 69. Vigas principales de acero con corrosión avanzada.
Fuente: Elaboración propia.

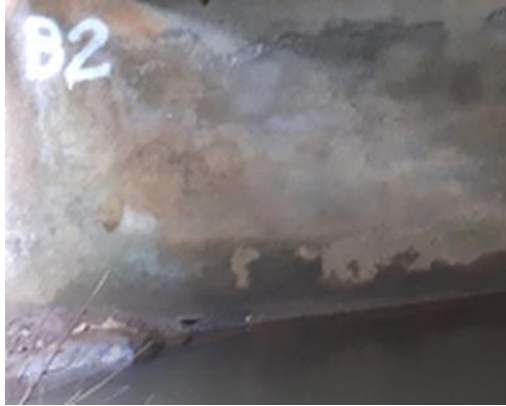
Figura 70. Se observa humedad en las paredes de los bastiones.

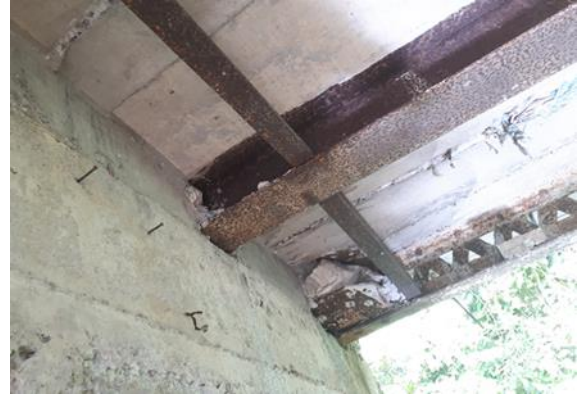
Figura 80. Oxidación y corrosión de la superestructura.
Fuente: Elaboración propia.

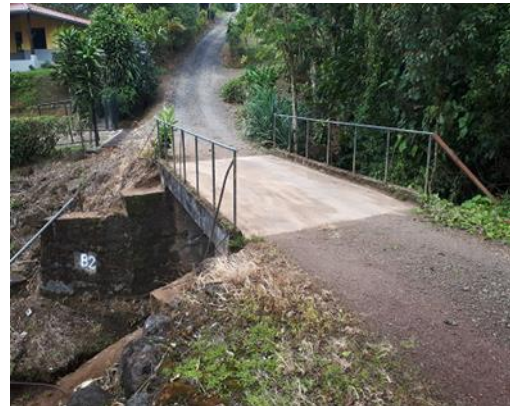
Figura 81. Falta de señalización y guarda vías.
Fuente: Elaboración propia.

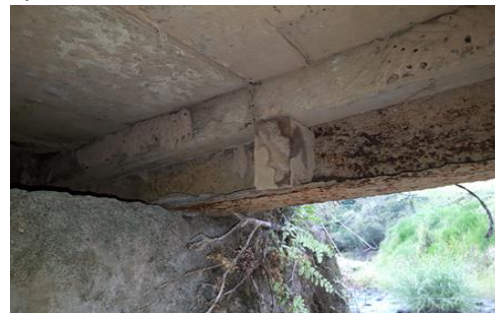
Figura 86. Oxidación y corrosión de la superestructura puente Las Minas.
Fuente: Elaboración propia.

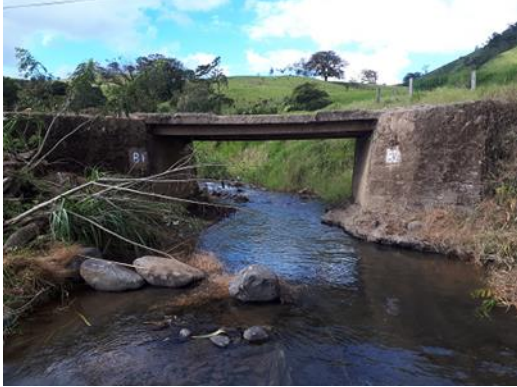
Figura 87. Puente sin barandas para evitar la caída de vehículos al cauce.
Fuente: Elaboración propia.

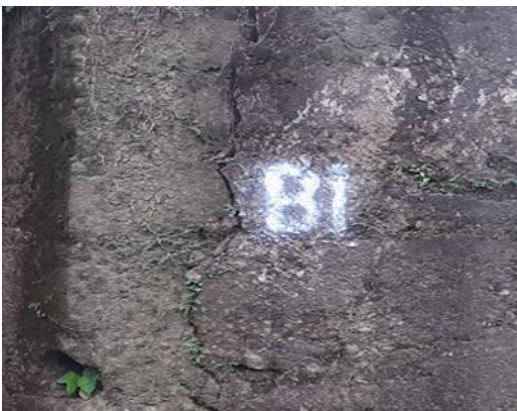
Figura 89. Aletón con nidos de piedra, grietas en una y dos direcciones, con socavación en su base.
Fuente: Elaboración propia.

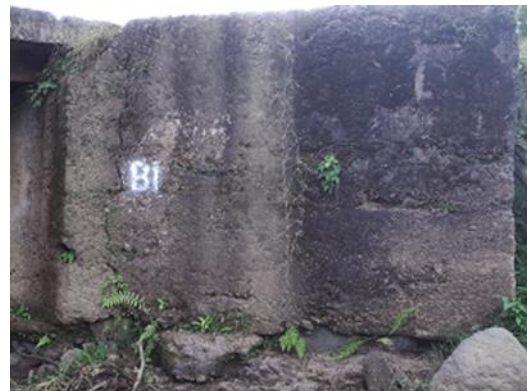
Figura 92. Aletón fracturado con una grieta considerable.
Fuente: Elaboración propia.

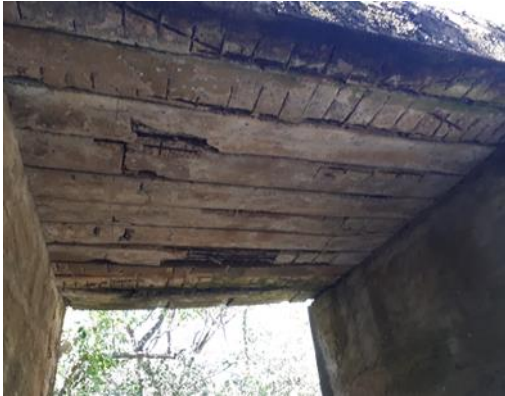
Figura 100. Superestructura de concreto muy dañada.
Fuente: Elaboración propia.

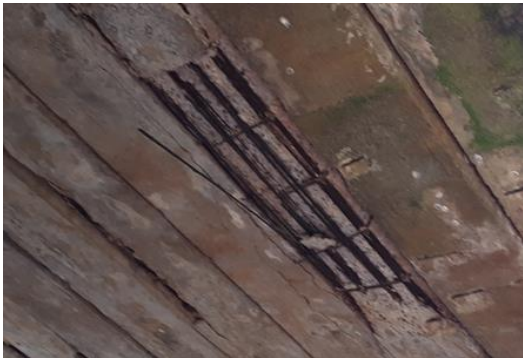
Figura 101. Acero de vigas principales expuesto con avanzada corrosión
Fuente: Elaboración propia.

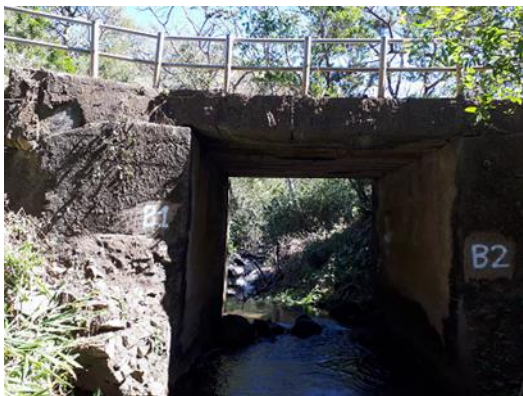
Figura 102. Bastión 1 con inclinación notable.
Fuente: Elaboración propia.

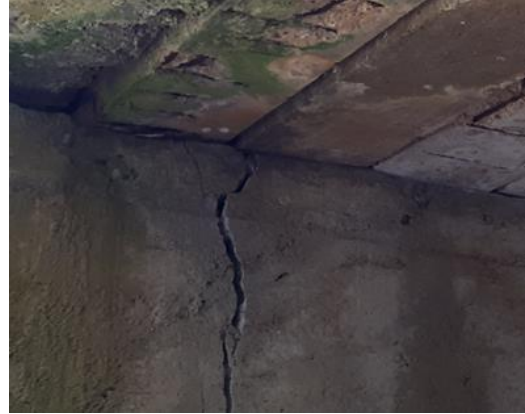
Figura 103. Filtración de agua, eflorescencia, humedad, acero de refuerzo expuesto y grieta en bastión.
Fuente: Elaboración propia.

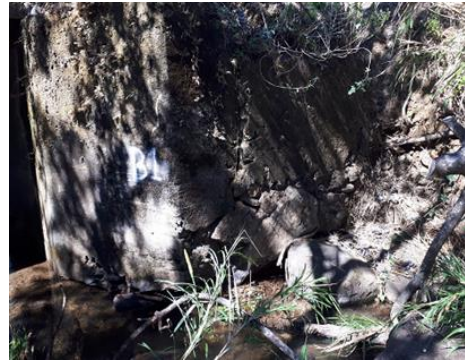
Figura 104. Aletón con nidos de piedra, socavación y grietas en ambas direcciones.
Fuente: Elaboración propia.

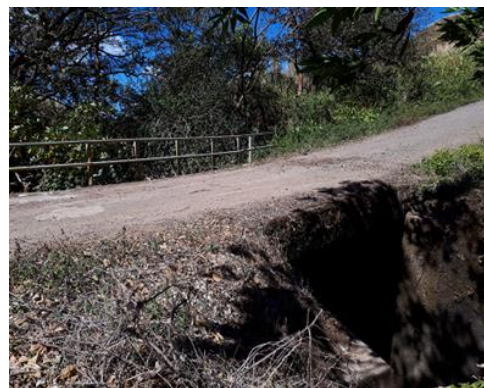
Figura 105. Falta de barandas y guarda vías.
Fuente: Elaboración propia.

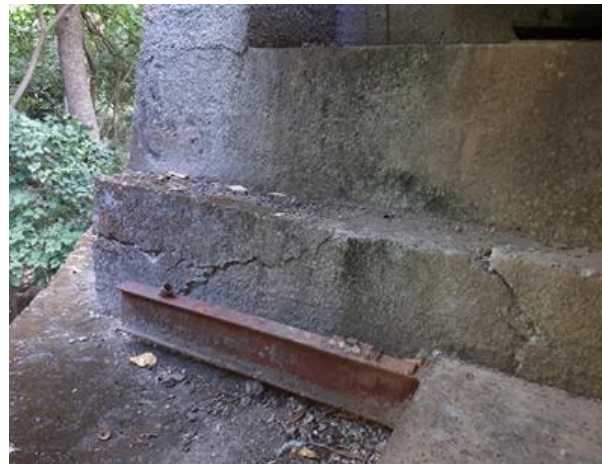
Figura 108. Viga cabezal que sirve de base a los asientos de la superestructura nueva con agrietamiento notable.
Fuente: Elaboración propia.

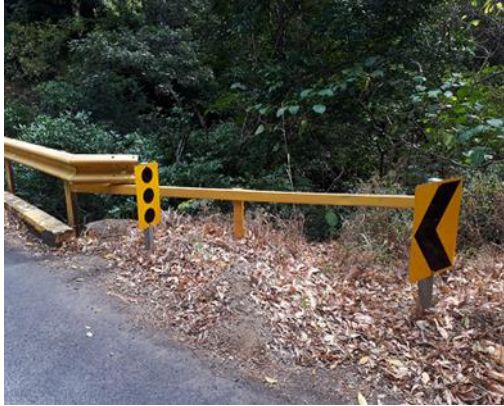
Figura 109. Los guarda vías colocados, no cumplen con la especificación para resistir el impacto vehicular.
Fuente: Elaboración propia.

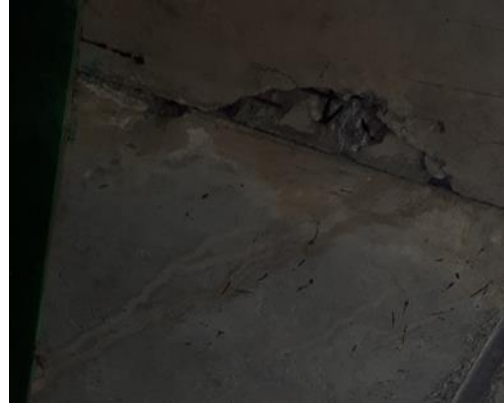
Figura 112. Se observan algunos daños en baldosas prefabricadas de concreto que exponen su refuerzo de acero a la oxidación y corrosión.
Fuente: Elaboración propia.

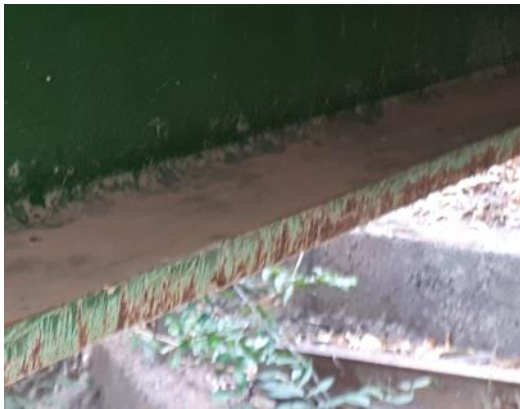
Figura 110. Vigas principales de acero con inicios de oxidación.
Fuente: Elaboración propia.

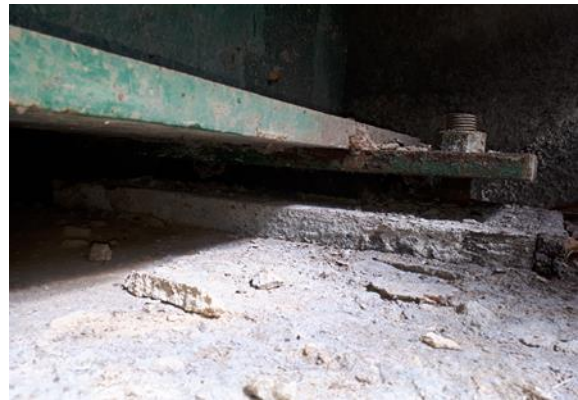
Figura 113. Placas de asiento de los apoyos con inicio de corrosión.
Fuente: Elaboración propia.

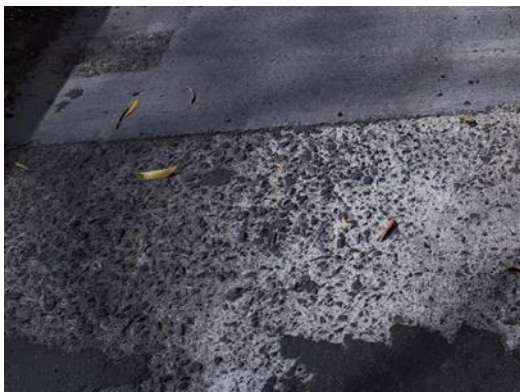
Figura 111. Desgaste en losa de concreto con exposición de agregado.
Fuente: Elaboración propia.

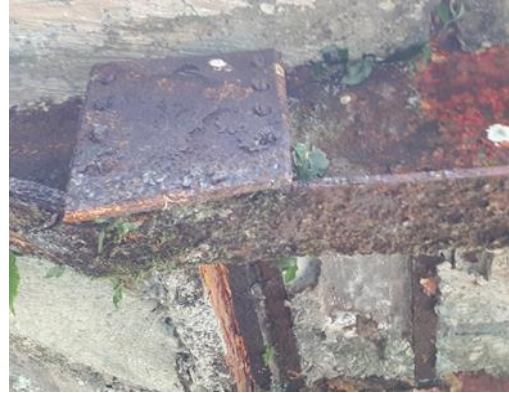
Figura 115. Vigas principales de acero con oxidación y corrosión.

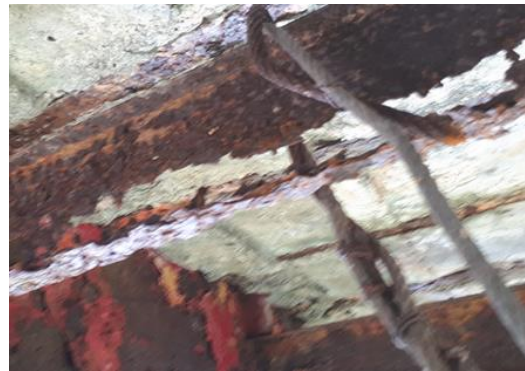
Figura 116. Se observan elementos que se han perdido por la corrosión.

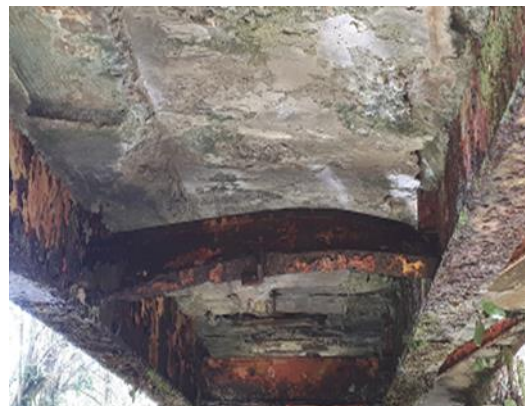
Figura 117. Elementos de arriostramiento con deformaciones notables.

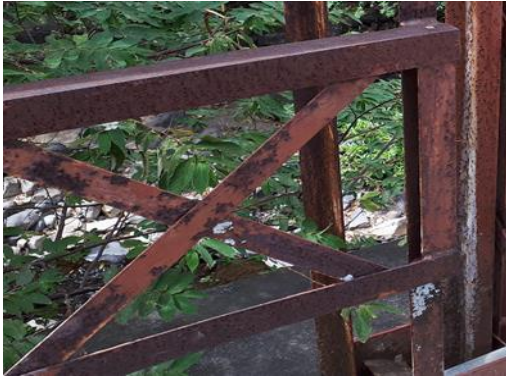
Figura 121. Oxidación en baranda y principios de corrosión.
Fuente: Elaboración propia.

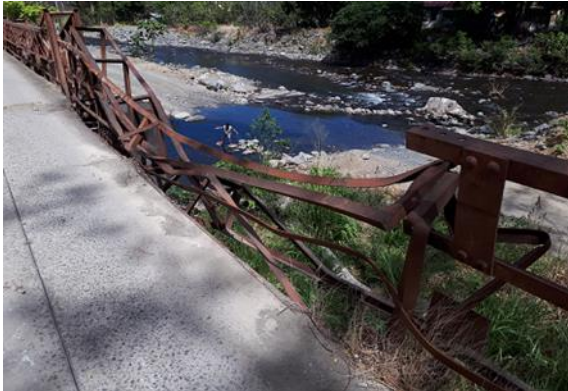
Figura 122. Baranda deformada por caída de árbol sobre el costado del puente.
Fuente: Elaboración propia.

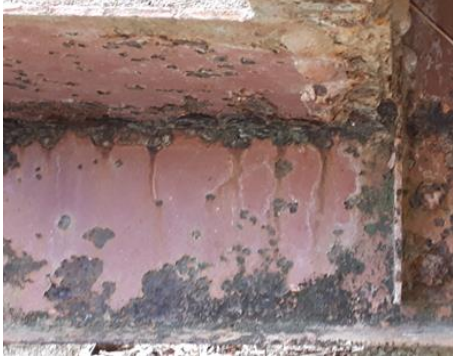
Figura 127. Vigas principales de la superestructura con oxidación e inicios de corrosión en sus elementos.
Fuente: Elaboración propia.

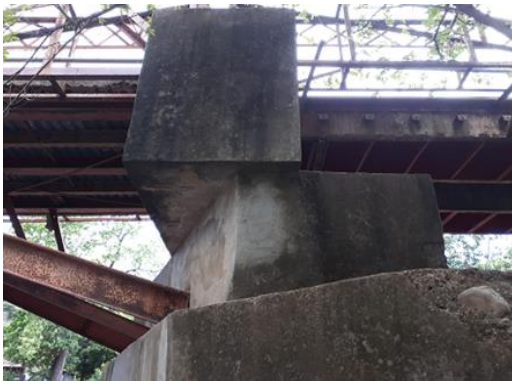
Figura 128. Vista lateral de la configuración irregular de bloques de concreto de la pila P1.
Fuente: Elaboración propia.

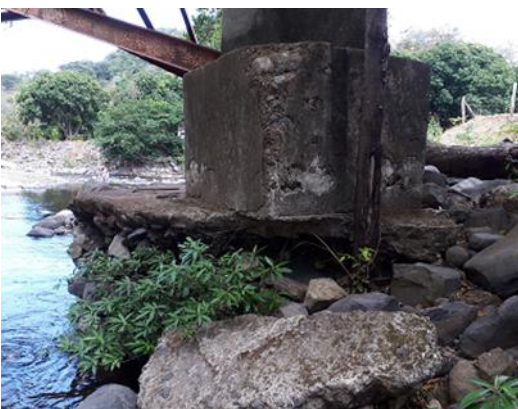
Figura 129. Se observa socavación de la cimentación de la pila P1, daño severo que compromete la seguridad estructural.
Fuente: Elaboración propia.

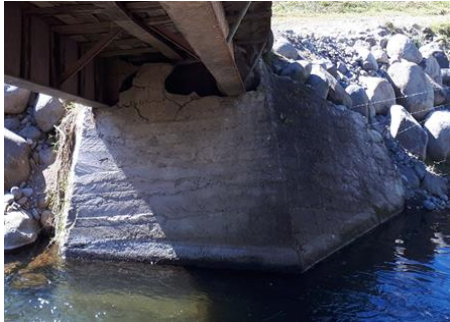
Figura 1931 Se visualizan el bastión 1 con problemas de inclinación, socavación y un grado de daño alto en la estructura.

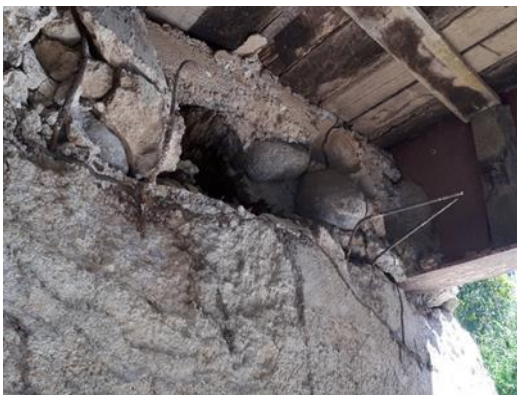
Figura 132. Viga cabezal con acero expuesto y destrucción de la estructura de concreto.

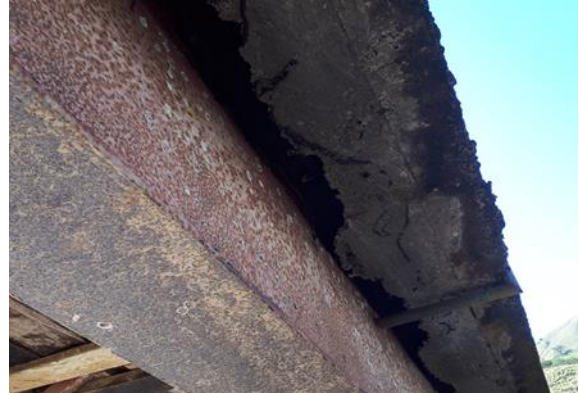
Figura 133. Se observan viga de acero principal con un alto porcentaje de oxidación y principios de corrosión.

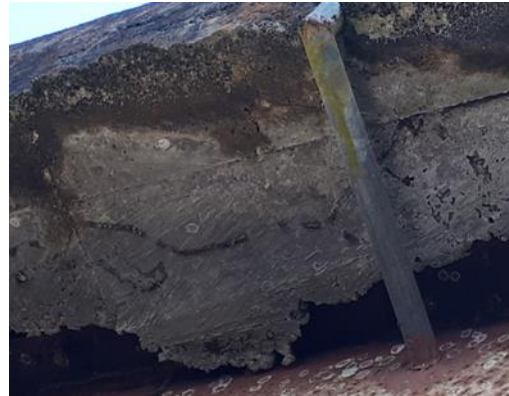
Figura 134. Losa de concreto con nidos de piedra, acero expuesto, eflorescencia y humedad.

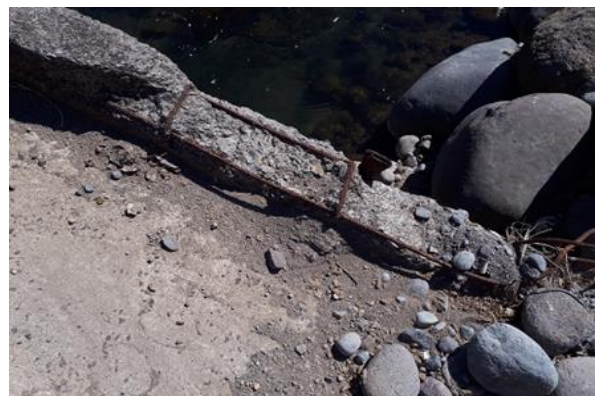
Figura 135. Se observa acero expuesto muy oxidado y con corrosión en los bordillos de la losa de concreto.

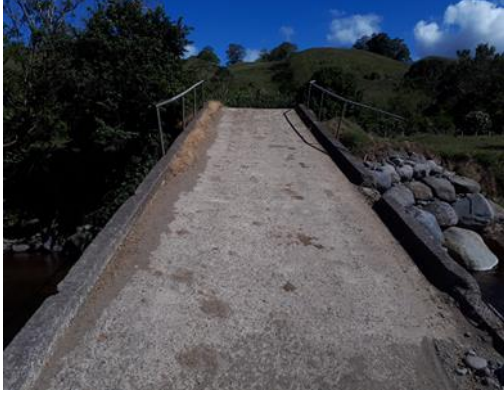
Figura 136. Faltante y deformación de baranda en puente San Pedro.
Fuente: Elaboración propia.

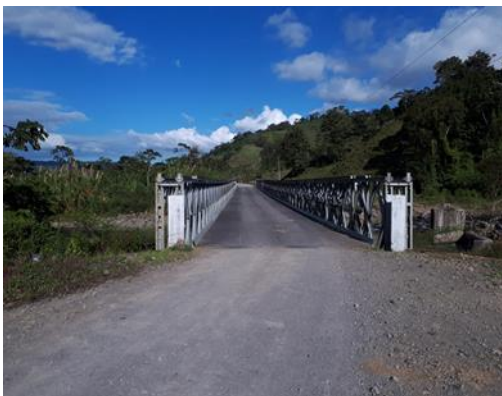
Figura 142. Falta de guarda vías en los accesos al puente Viejo Arenal.
Fuente: Elaboración propia.

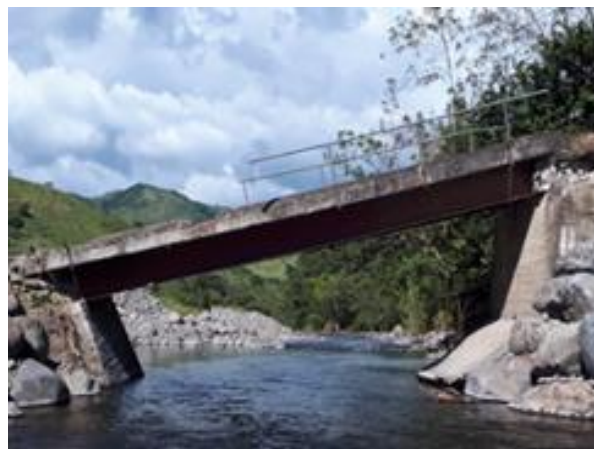
Figura 144. Vista lateral del puente San Pedro.
Fuente: Elaboración propia.

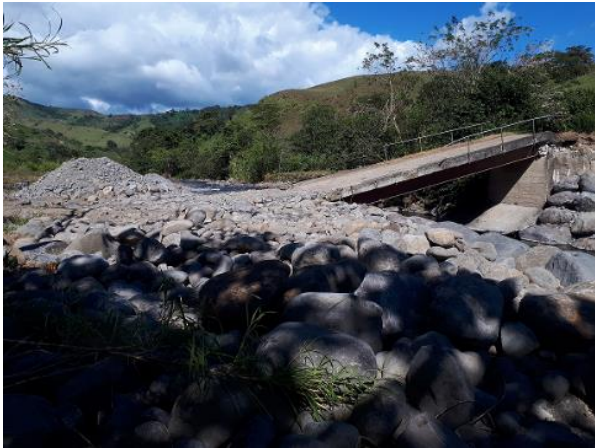
Figura 146. Relleno de aproximación realizado después del desbordamiento del río Chiquito.
Fuente: Elaboración propia.

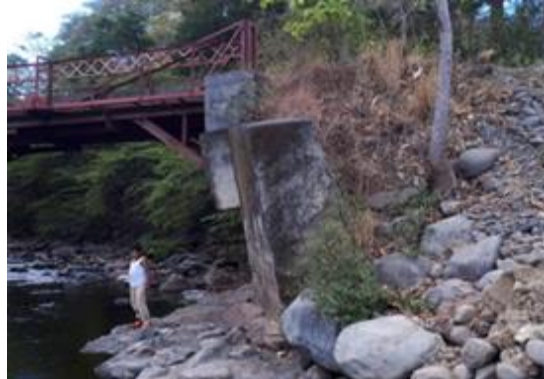
Figura 147. Bastión 2 con una inclinación considerable.
Fuente: Elaboración propia.

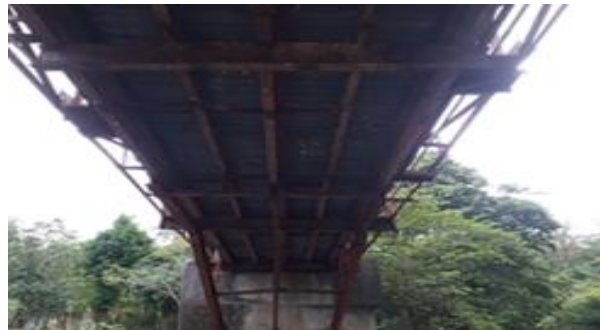
Figura 149. Superestructura de acero con distintas secciones y un alto porcentaje de corrosión.
Fuente: Elaboración propia.

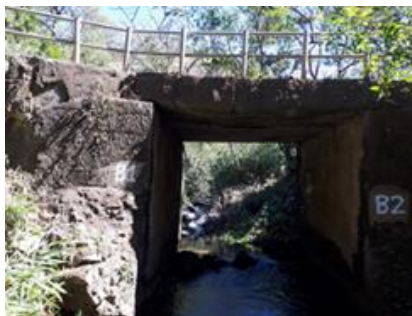
Figura 150. Se visualiza bastión 1 con una inclinación considerable.

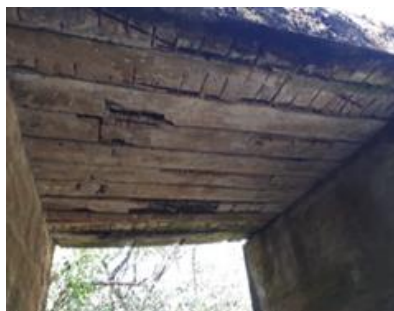
Figura 151. Superestructura de vigas de concreto reforzado con acero expuesto y con corrosión, algunas se encuentran fracturadas.

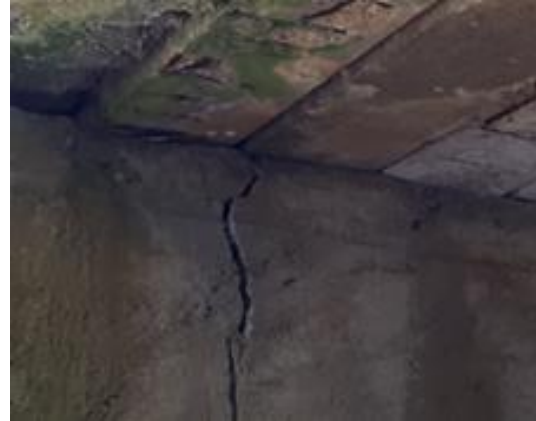
Figura 152. Bastión 1 con una grieta vertical de abertura mayor a 15 mm.

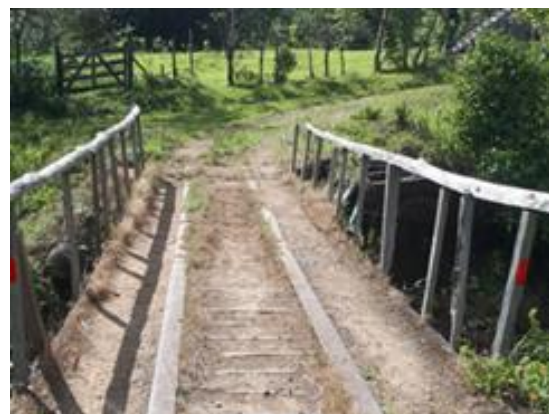
Figura 153. Losa de superestructura con configuración irregular.

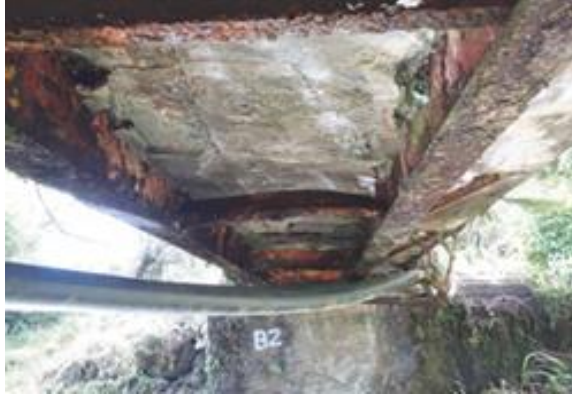
Figura 154. Superestructura de acero con alta corrosión.
Fuente: Elaboración propia.

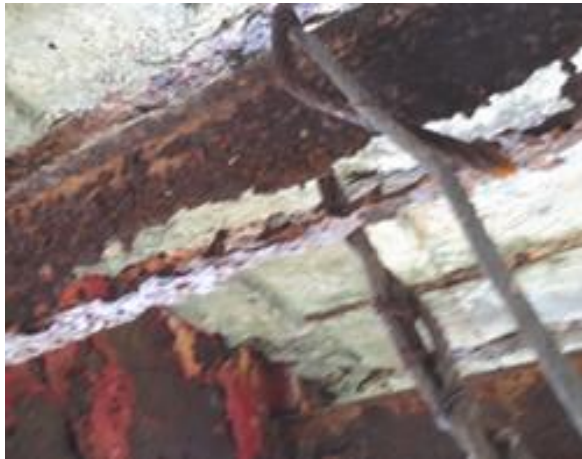
Figura 155. Arriostre de acero dañado por corrosión avanzada
Fuente: Elaboración propia.

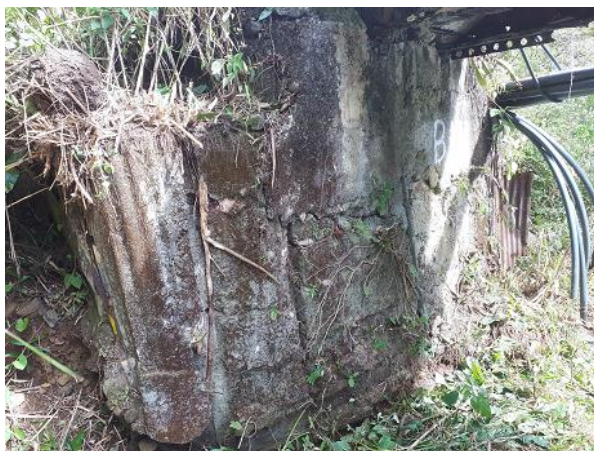
Figura 156. Bastión 1 dañado y con una configuración irregular.
Fuente: Elaboración propia.

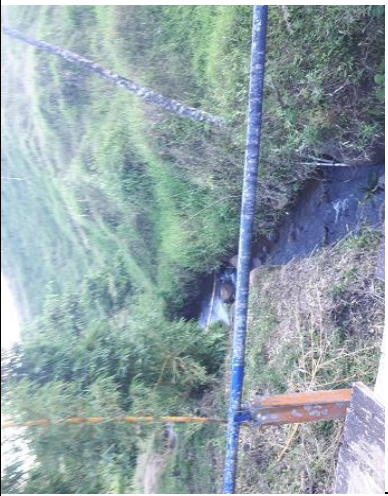
INSPECCION DE PUENTES, GRADO DE DAÑO Y EVALUACION.	
NOMBRE DEL PUENTE:	Asentamiento Sibaja
NUMERO DE LA RUTA:	508-057
CLASIFICACION:	Cantonal
ADMINISTRADO POR:	Municipalidad de Tilaran
DIRECCION DE LA VIA:	Asentamiento Sibaja
PROVINCIA:	Guanacaste
CANTON:	Tilaran
DISTRITO:	Nuevo Arenal
LATITUD:	10° 31' 57,2"
LONGITUD:	84° 51' 38,9"

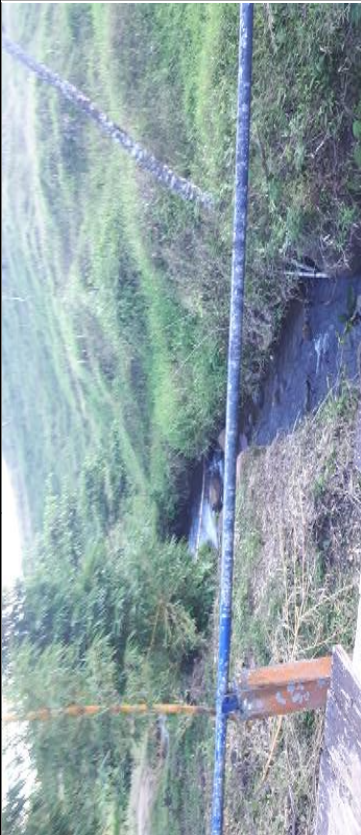
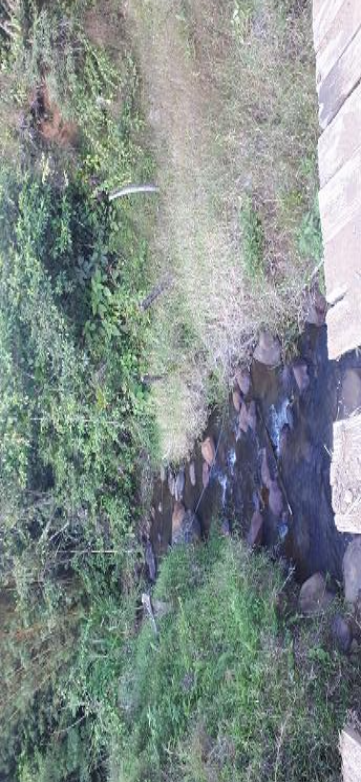
ITEM	ELEMENTO	EVALUACION DEL GRADO DE DAÑO			
1	CAUCE	1.MATERIAL ACUMULADO	2.EROSION DE MARGENES	3.FOSAS DE SOCAVACION	
		1	1	1	
4.POTENCIAL DE BLOQUEO					
1					
FOTOGRAFIAS DEL CAUCE					
Nº 1	01/01/2019	CAUCE AGUAS ARRIBA	Nº 2	01/01/2019	CAUCE AGUAS ABAJO

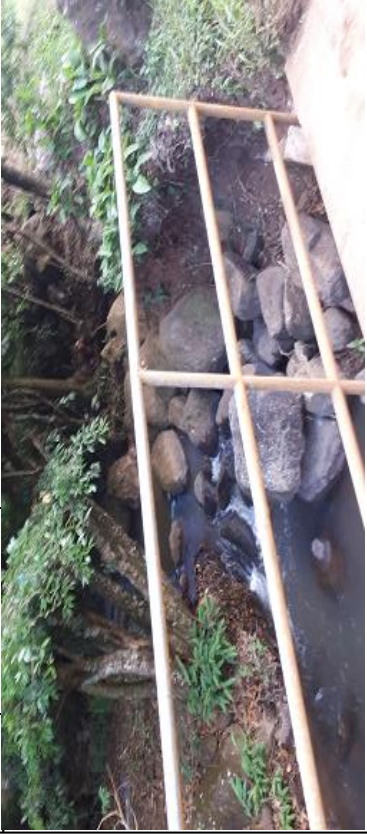
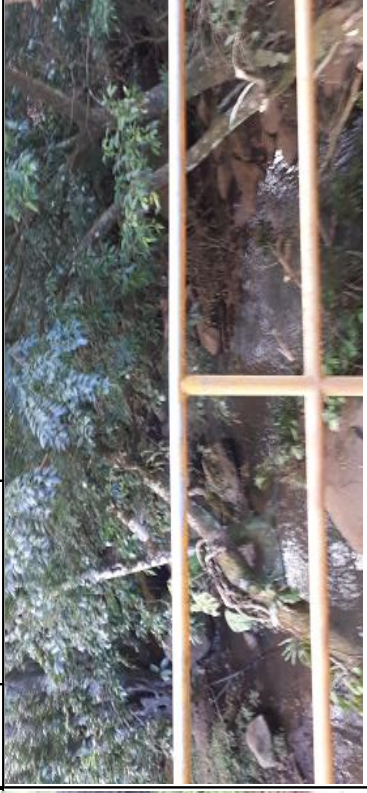
ITEM	ELEMENTO	1. MATERIAL ACUMULADO		2. EROSION DE MARGENES		3. FOSAS DE SOCAVACION		4. POTENCIAL DE BLOQUEO	
16	CAUCE	1		1		1		1	
FOTOGRAFIAS DEL CAUCE									
Nº 1	01/01/2019	CAUCE AGUAS ARRIBA			Nº 2	01/01/2019	CAUCE AGUAS ABAJO

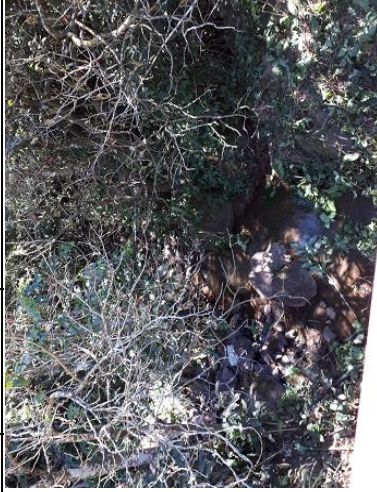
NOTA:			NOTA:			NOTA:

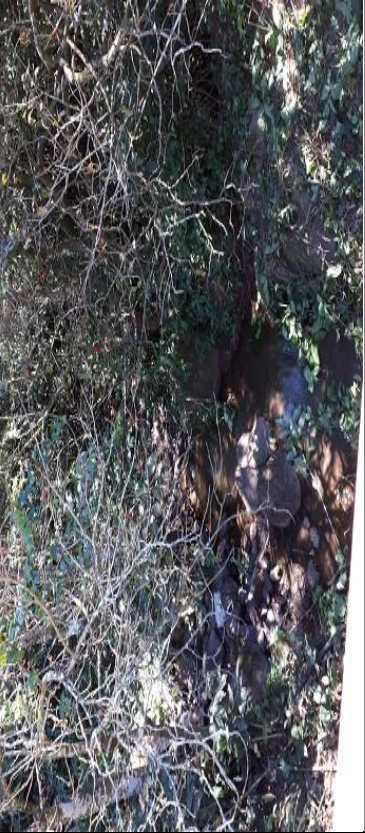
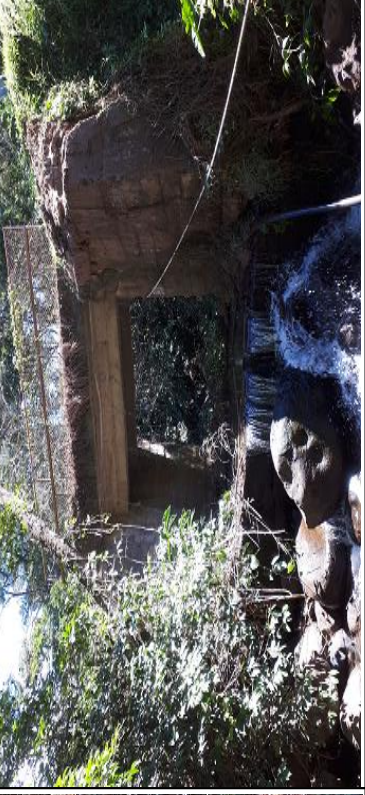
Nº ITEM	COMENTARIOS		
	Entre los aletones aguas abajo existe un muro de contención dentro del flujo de agua que evita la erosión de los aletones		
	y/o la formación de fosas de socavación, el muro se encuentra en buen estado.

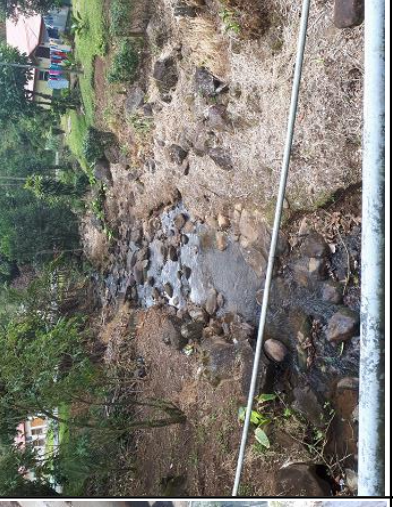
Nº	01/01/2019	ROTULO	Nº	01/01/2019	LINEA DE CENTRO	Nº	01/01/2019	VISTA GENERAL
Nº 1	01/01/2019	 	Nº 2	01/01/2019	 	Nº 3	01/01/2019	 
NOTA:								
Nº 4	01/01/2019	VISTA LATERAL  	Nº 5	01/01/2019	VISTA INFERIOR  	Nº 6	01/01/2019	VISTA DE CAUCE

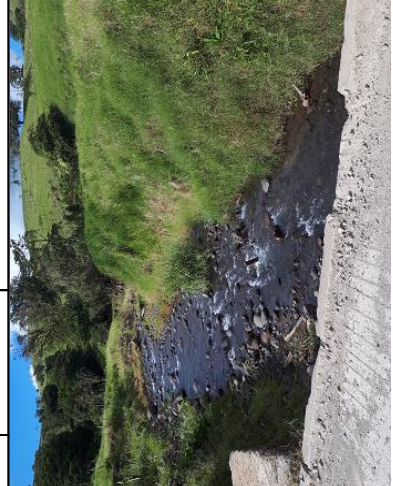
INSPECCION DE PUENTES, GRADO DE DAÑO Y EVALUACION.	
NOMBRE DEL PUENTE:	Las Minas
NUMERO DE LA RUTA:	508-010
CLASIFICACION:	Cantonal
ADMINISTRADO POR:	Municipalidad de Tilarán
DIRECCION DE LA VIA:	Río Chiquito
PROVINCIA:	Guanacaste
CANTON:	Tilarán
DISTRITO:	Tronadora
LATITUD:	10° 26' 16,2"
LONGITUD:	84° 52' 05,2"

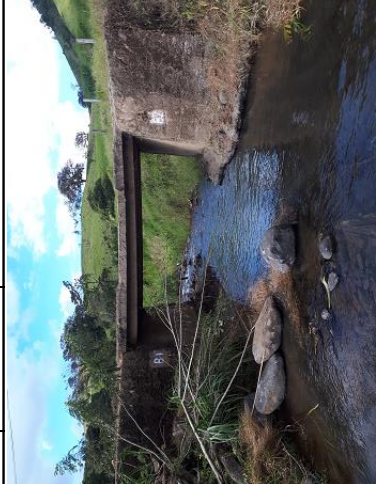
NOTA: Sacavación en los bastiones del puente.			NOTA: Oxidación y corrosión de la superestructura.			NOTA: Puentes sin barandas para evitar la caída de vehículos al cauce.		
Nº 4	01/01/2019

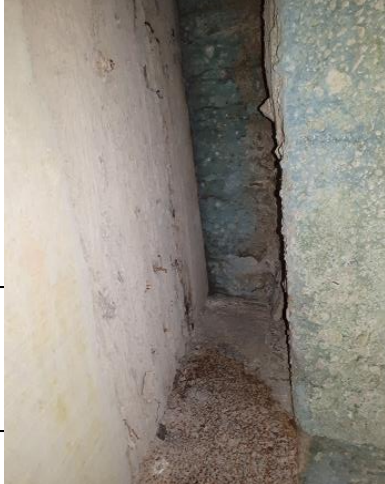
NOTA: Falta de señalización y guarda vías.			NOTA: Superestructura oxidada, algunas vigas tienen orificios (tipo chasis).			NOTA: Apoyo de vigas en el bastión.

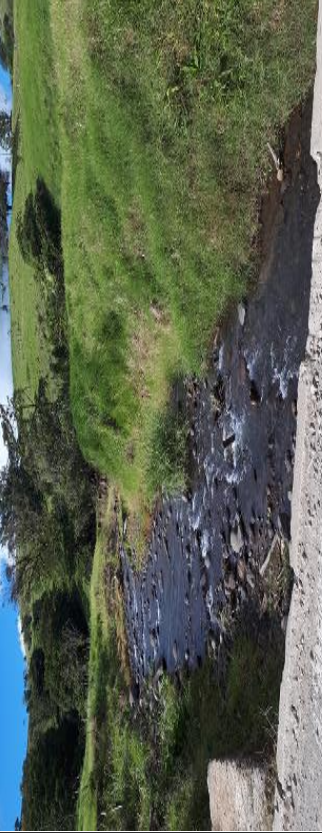
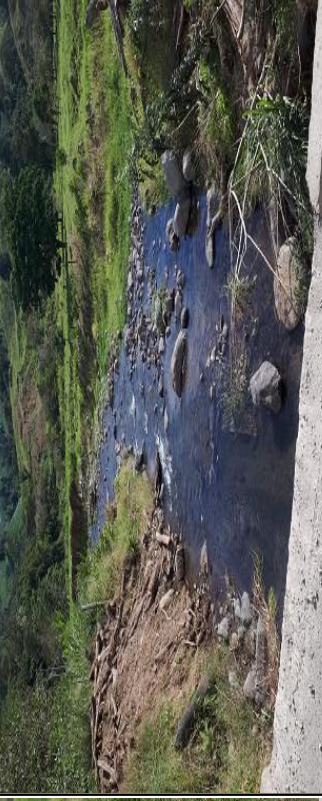
Nº ITEM	COMENTARIOS		
	En el cause aguas abajo encontramos una gran cantidad de árboles arrastrados por el flujo de agua, en apariencia fueron removidos debajo de la estructura.

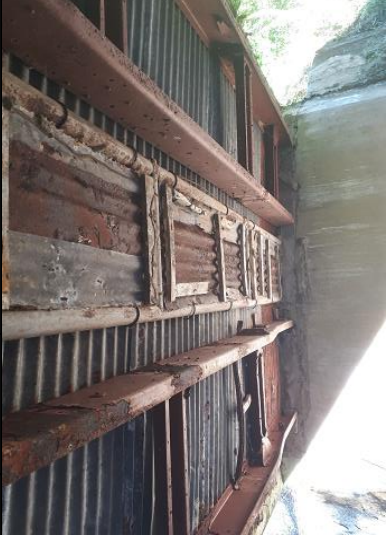
NOTA:			NOTA:			NOTA:

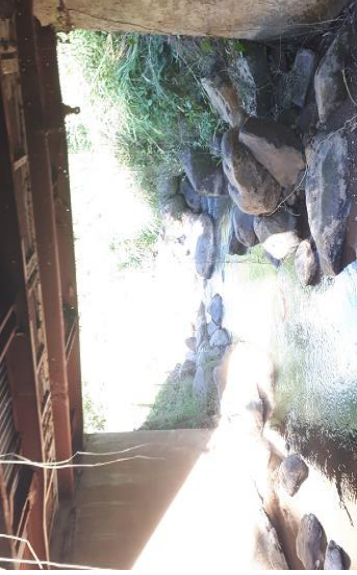
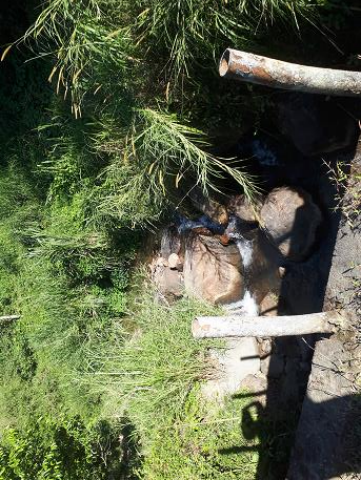
Nº ITEM	COMENTARIOS								
	Encontramos debajo del puente una cantidad considerable de piedras de gran tamaño, las mismas podrían en una eventual crecida obstaculizar el paso de árboles provocando el bloqueo del flujo de agua en la estructura.

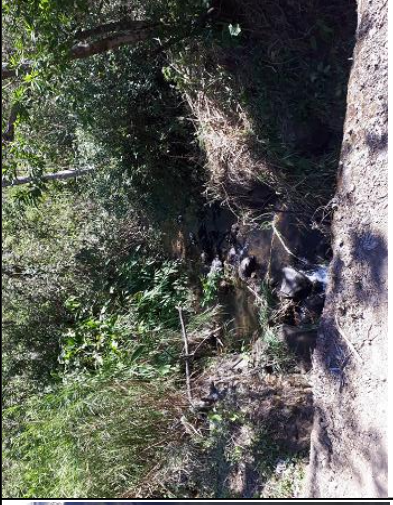
NOTA:								
NOTA:								
NOTA:

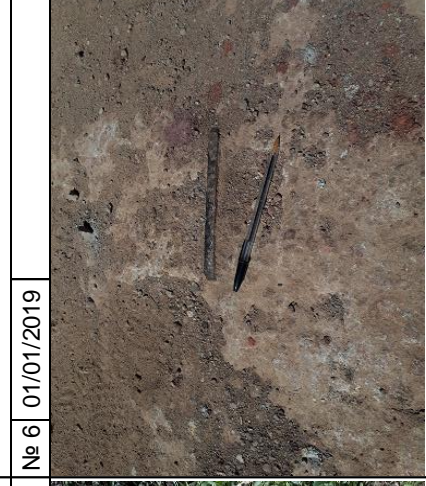
NOTA: Acero expuesto en losa de concreto con oxidación.
		NOTA: Superestructura de concreto muy dañada.			NOTA: Acero de vigas principales expuesto con avanzada corrosión..			NOTA: Pérdida de talud en aletón, faltante de baranda.	NOTA: Filtración de agua, eflorescencia, humedad, acero de refuerzo expuesto y grieta en bastión.

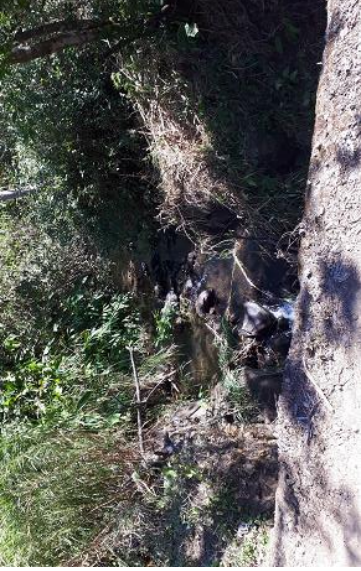
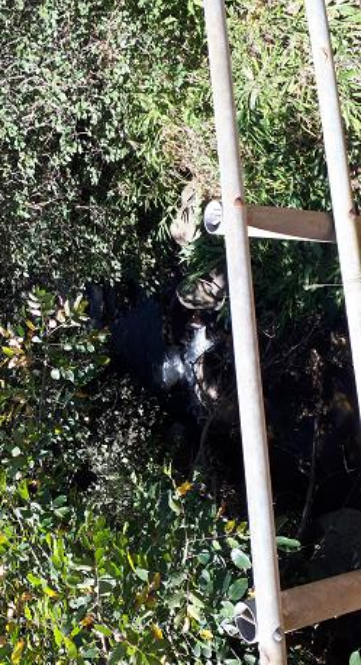
ITEM	ELEMENTO			2.EROSION DE MARGENES		3.FOSAS DE SOCAVACION		4.POTENCIAL DE BLOQUEO	
16	CAUCE			1	1		1		
FOTOGRAFIAS DEL CAUCE									
Nº 1	01/01/2019	CAUCE AGUAS ARRIBA			Nº 2	01/01/2019	CAUCE AGUAS ABAJO
