CONSTANCIA DE DEFENSA PÚBLICA DE PROYECTO DE GRADUACIÓN

Ing. Gustavo Rojas Moya.
Director

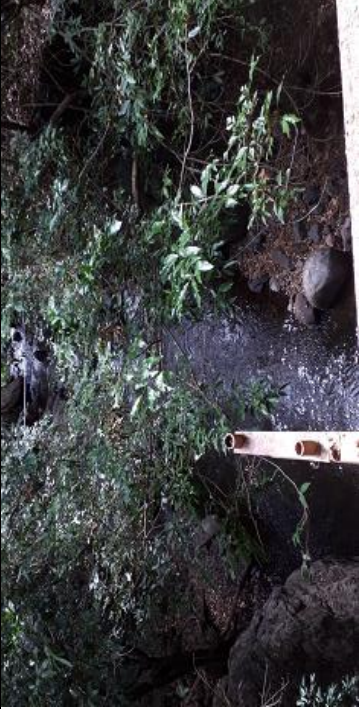
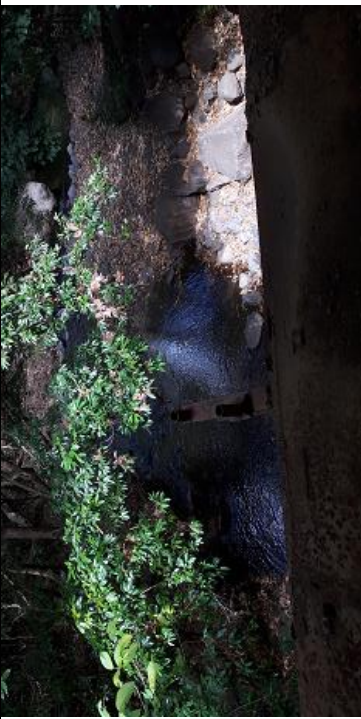
INSPECCION DE PUENTES, GRADO DE DAÑO Y EVALUACION.			
NOMBRE DEL PUENTE:	Maravilla	PROVINCIA:	Guanacaste
NUMERO DE LA RUTA:	508-025	CANTON:	Tilarán
CLASIFICACION:	Cantonal	DISTRITO:	Líbano
ADMINISTRADO POR:	Municipalidad de Tilarán	LATITUD:	10° 24' 17,8"
DIRECCION DE LA VIA:	Líbano	LONGITUD:	84° 59' 13,2"
14. CAUCE (AGUAS ARRIBA)			
TIPO DE CAUCE	CAUCE UNICO RECTILINEO	ANCHO DE CAUCE	22,50 m
COBERTURA DE SUPERFICIE	SIN COBERTURA	ANCHO DE FLUJO DE AGUA	9,60 m
MATERIAL DEL MARGEN	LIMO	DISTANCIA DE INSPECCION	30,00 m
TIPO DE PROTECCION	NO APLICA	PERFIL DEL CAUCE	ROCAS VOLCANICAS
EVALUACION DEL GRADO DE DAÑO			
ITEM	ELEMENTO		
16	CAUCE	1.MATERIAL ACUMULADO	4.POTENCIAL DE BLOQUEO
		1	1
EVALUACION DEL GRADO DE DAÑO			
FOTOGRAFIAS DEL CAUCE			
Nº 1	01/01/2019	CAUCE AGUAS ARRIBA	Nº 2

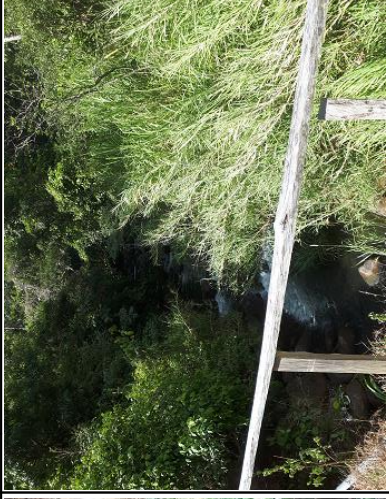
INSPECCION DE PUENTES, GRADO DE DAÑO Y EVALUACION.	
NOMBRE DEL PUENTE:	Pedro Soto
NUMERO DE LA RUTA:	508-072
CLASIFICACION:	Cantonal
ADMINISTRADO POR:	Municipalidad de Tilarán
DIRECCION DE LA VIA:	Guadalajara
PROVINCIA:	Guanacaste
CANTON:	Tilarán
DISTRITO:	Tierras Morenas
LATITUD:	10° 34' 20,9"
LONGITUD:	84° 58' 56,6"

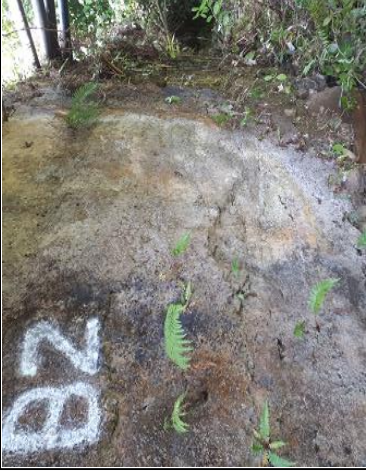
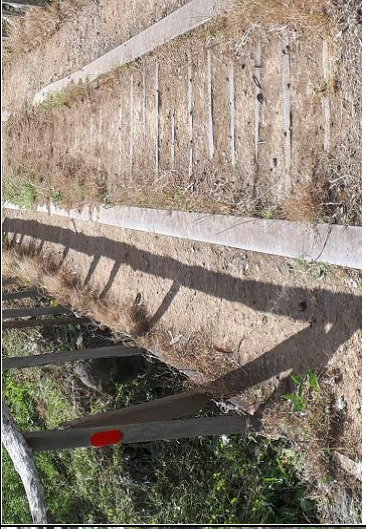
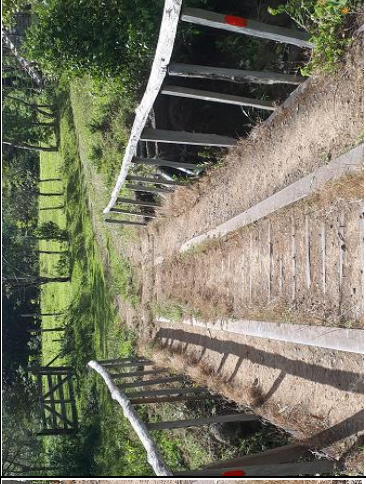
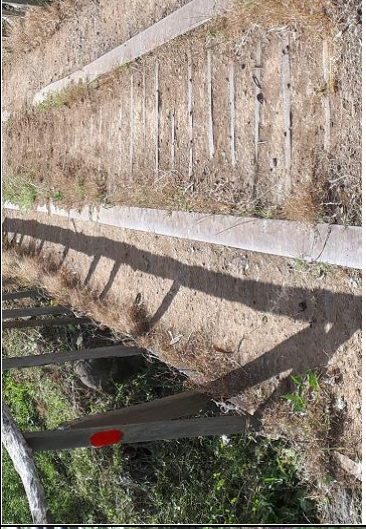
NOTA: Filtración de agua por la junta de expansión, eflorescencia en el bastión y presencia de nidos de piedra.	NOTA: Se observa gran cantidad de sedimento que no permite visualizar el estado de la losa de concreto.	NOTA: Barandas de madera que no cumplen con la resistencia para retener el impacto de un vehículo con seguridad.			
Nº 4	01/01/2019	Nº 5	01/01/2019	Nº 6	01/01/2019

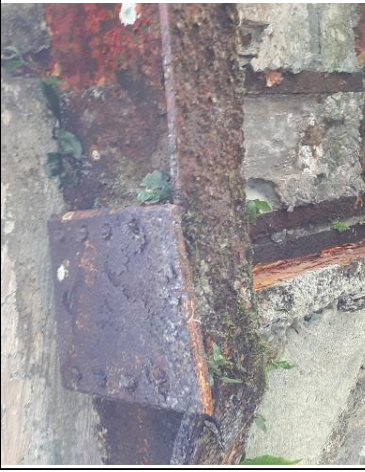
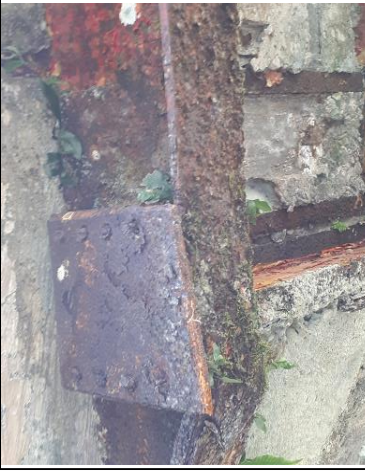
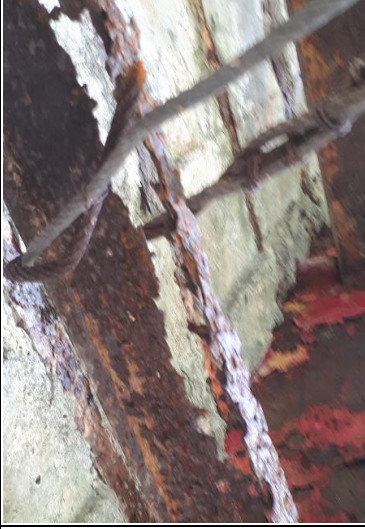
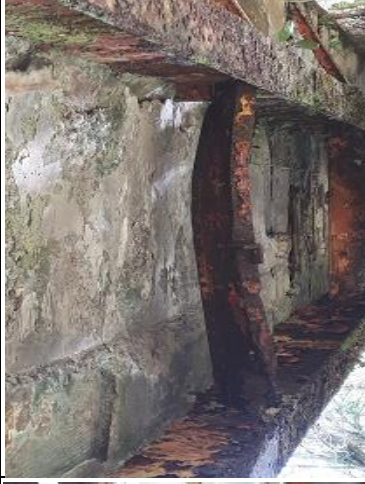
NOTA: Vigas principales de acero con oxidación y corrosión.	NOTA: Se observan elementos que se han perdido por la corrosión.				NOTA: Elementos de arriostamiento con deformaciones notables.

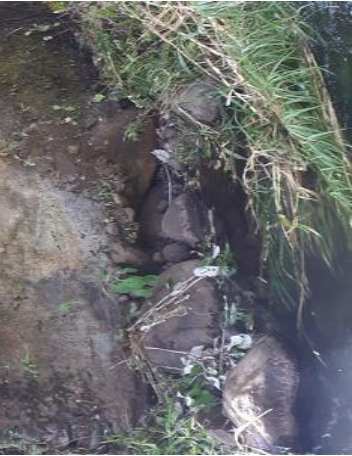
NOTA: Principio de socavación en bastión 2.	Nº 2	01/01/2019

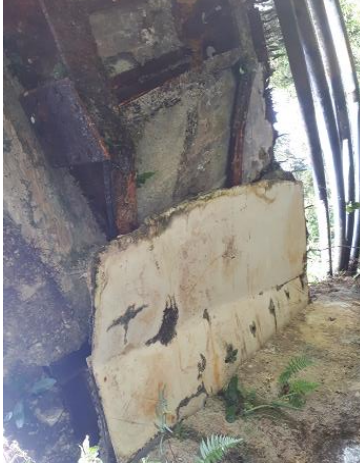
NOTA: Falta formaleta por retirar de la estructura en su sección inferior.

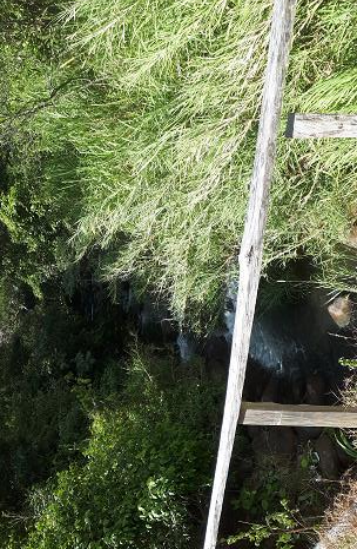
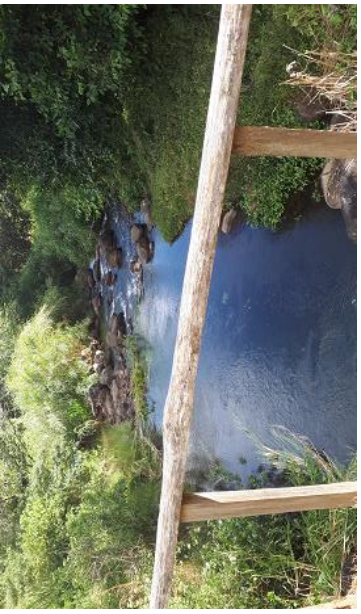
ITEM	ELEMENTO	1.MATERIAL ACUMULADO		2.EROSION DE MARGENES		3.FOSAS DE SOCAVACION		4.POTENCIAL DE BLOQUEO	
16	CAUCE	1		1		1		1	
FOTOGRAFIAS DEL CAUCE									
Nº 1	01/01/2019	CAUCE AGUAS ARRIBA			Nº 2	01/01/2019	CAUCE AGUAS ABAJO

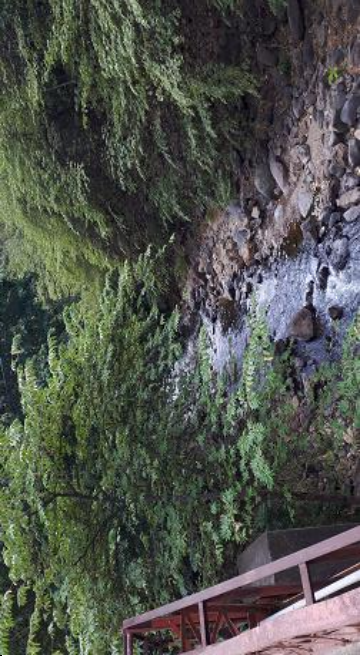
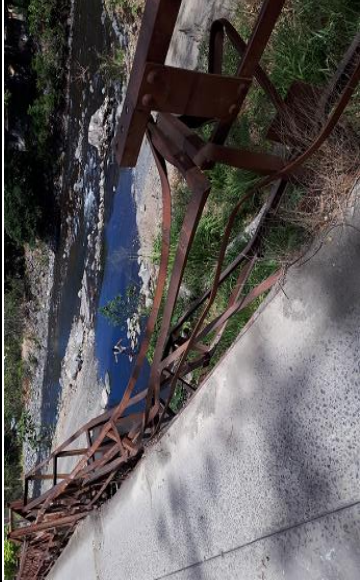
Nº ITEM	Se observa una pequeña fosa de socavación cerca de la pila P1, que afecta la cimentación del mismo.

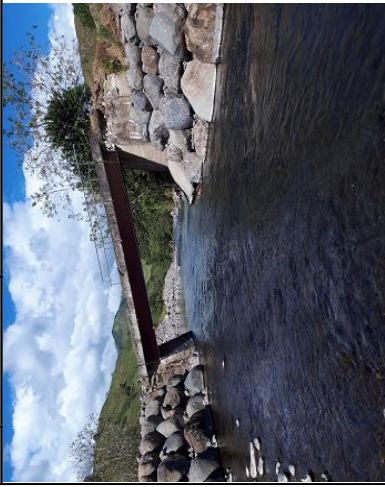
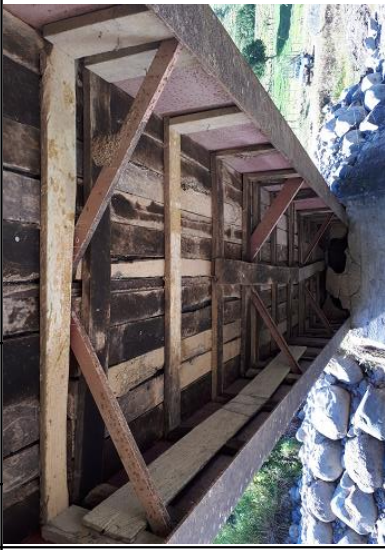
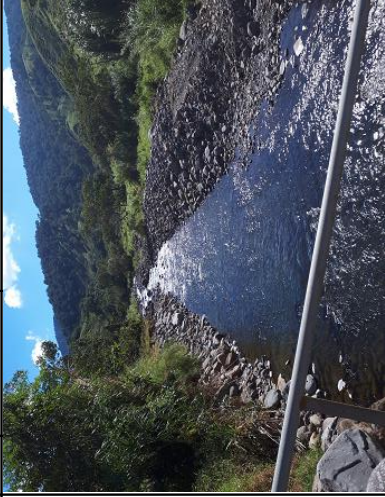
NOTA:		NOTA:		NOTA:			
Nº	01/01/2019	VISTA LATERAL	Nº 4	01/01/2019	VISTA INFERIOR	Nº 5	01/01/2019	VISTA DE CAUCE

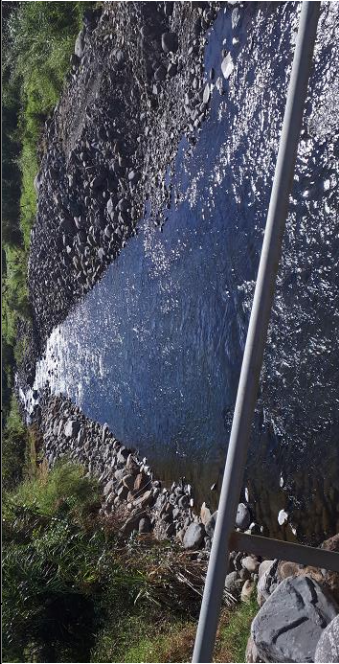
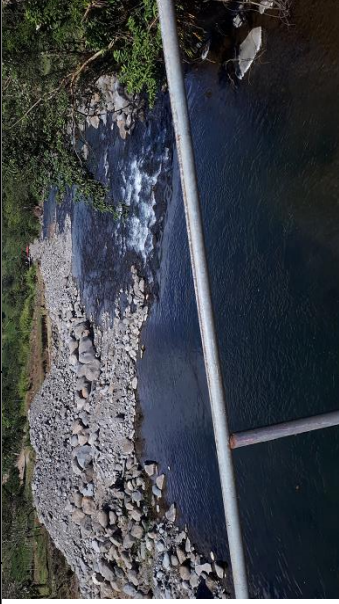
Nº ITEM	COMENTARIOS		
	Se observa una limpieza del cauce debido a la posible acumulación de material, se realizan protecciones con piedras del mayor diámetro arrastrado por la corriente en los bastiones. Se identifica un evento de aumento de caudal que causa una erosión por expansión de 28 metros de ancho.

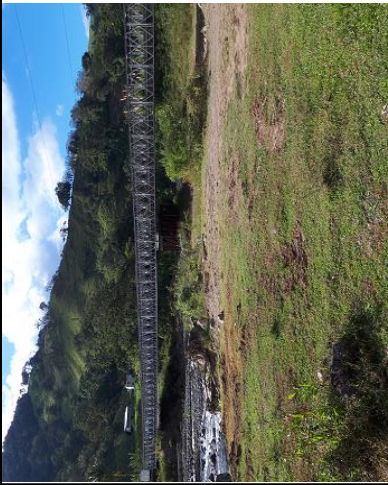
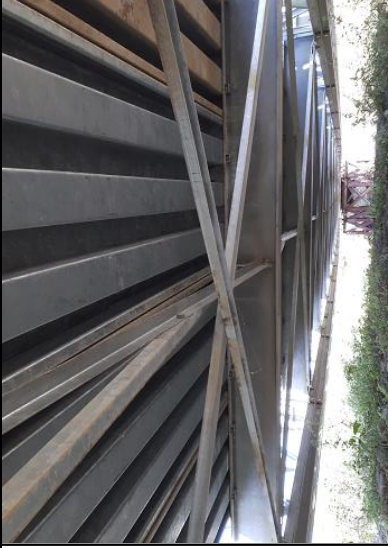
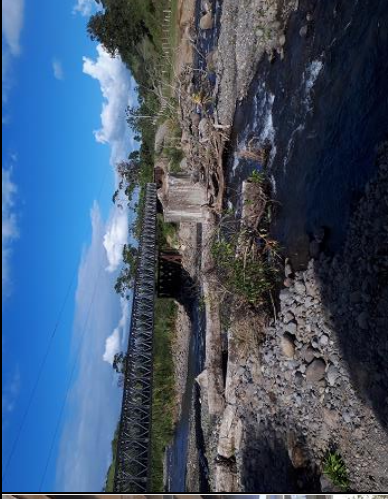
NOTA:			NOTA:			NOTA:

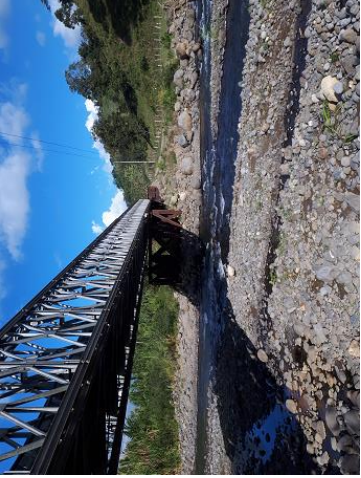
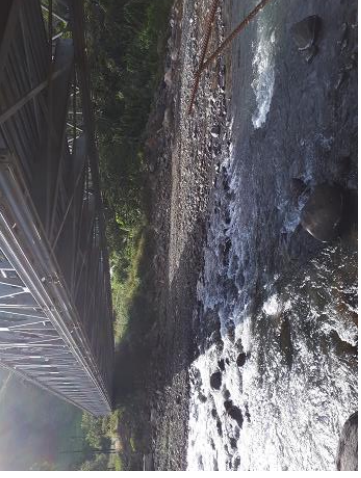
Nº ITEM	COMENTARIOS		
	En el cauce aguas arriba se observan árboles de gran tamaño y material acumulado que podrían a futuro generar alguna obstrucción en el cauce debajo del Tramo I.		
	Se debe dragar el río evitando la acumulación de material, debe encausarse para que pase perpendicular al puente.

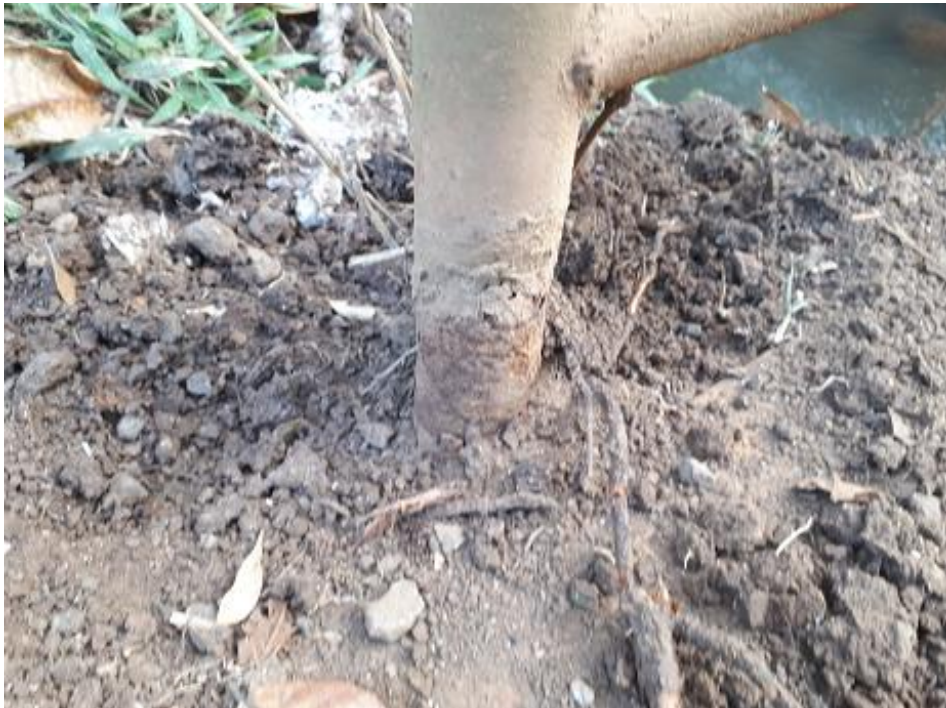
Figura 7. Corrosión en barandas del puente.

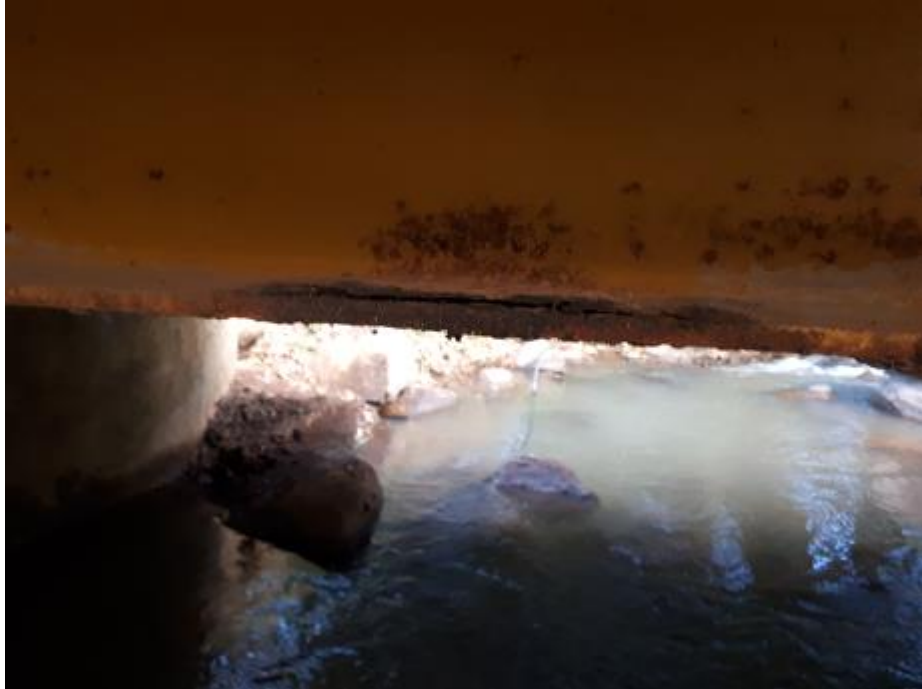
Figura 8. Corrosión con pérdida de sección en vigas principales.

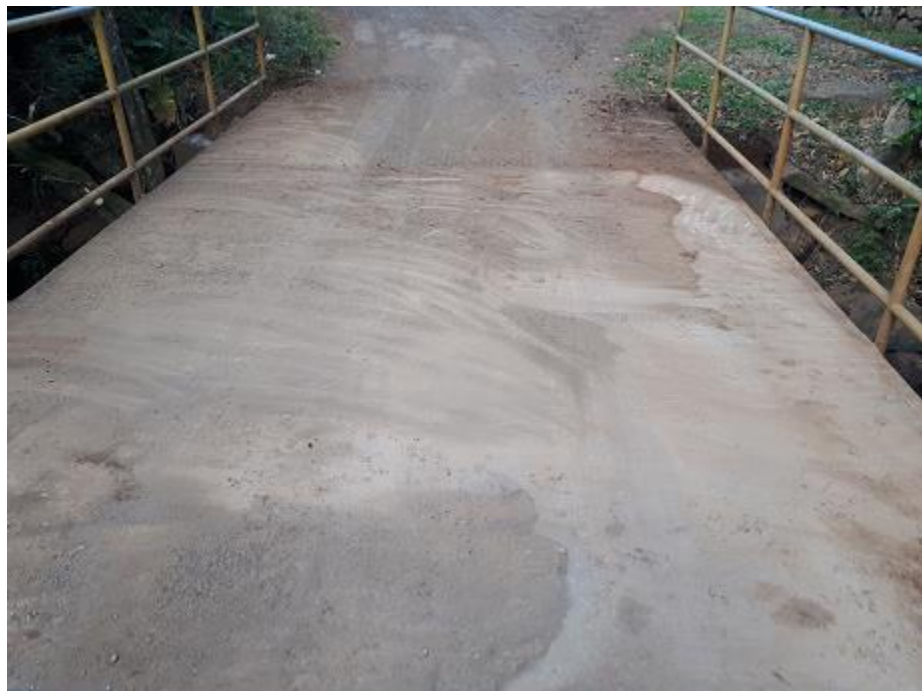
Figura 9. Losa de concreto con acumulación de material.

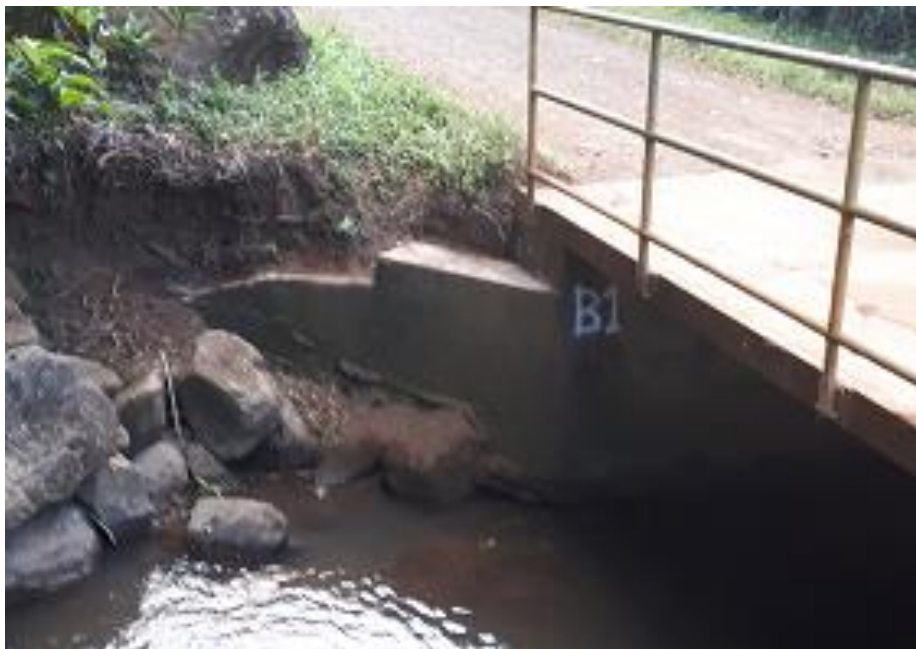
Figura 11. Aletón observado sin grietas ni socavación.

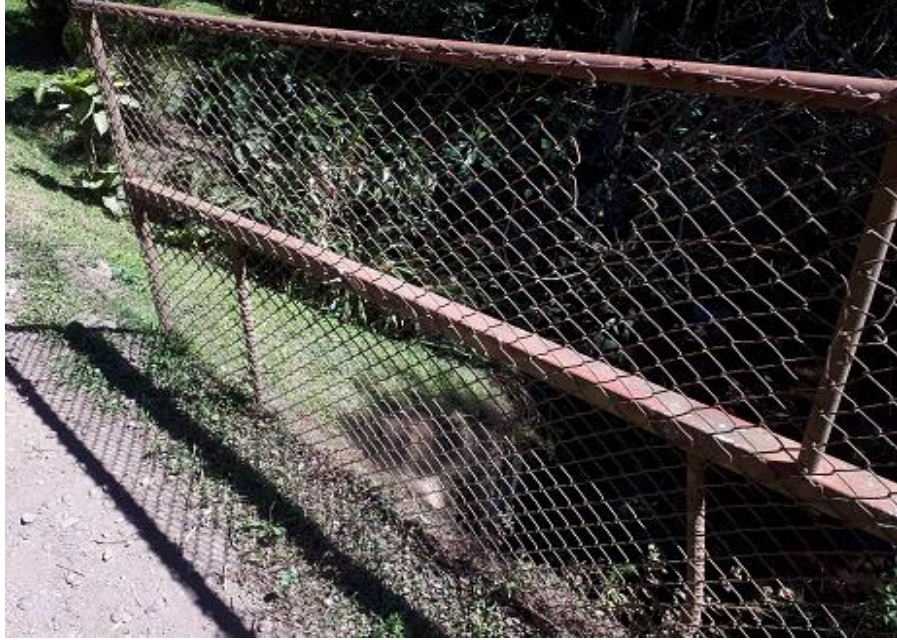
Figura 4. Barandas existentes en el puente Cañitas no cumplen con la especificación para resistir un impacto vehicular.

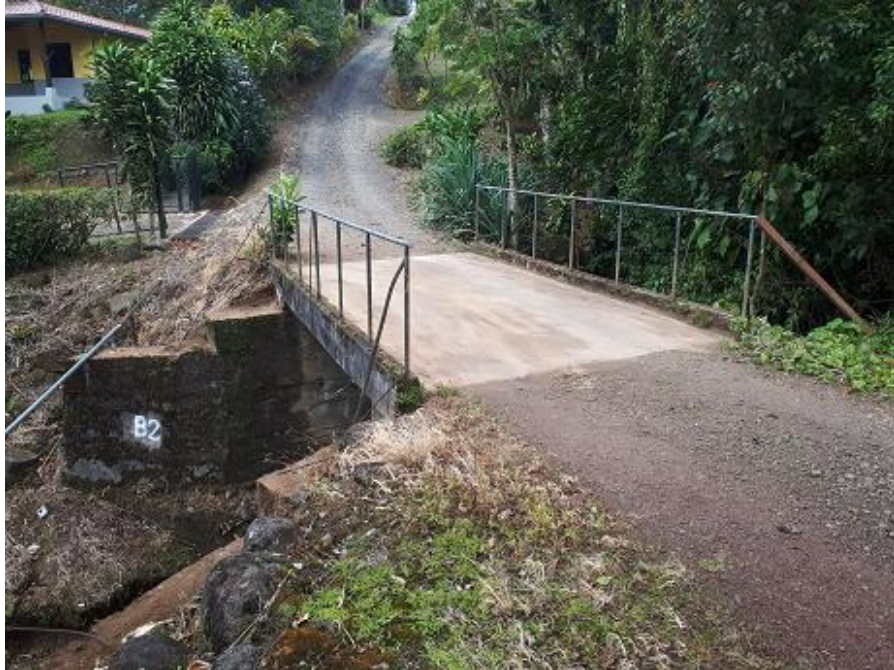
Figura 4. Barandas existentes en el puente La Palma no cumplen con la especificación para resistir un impacto vehicular.

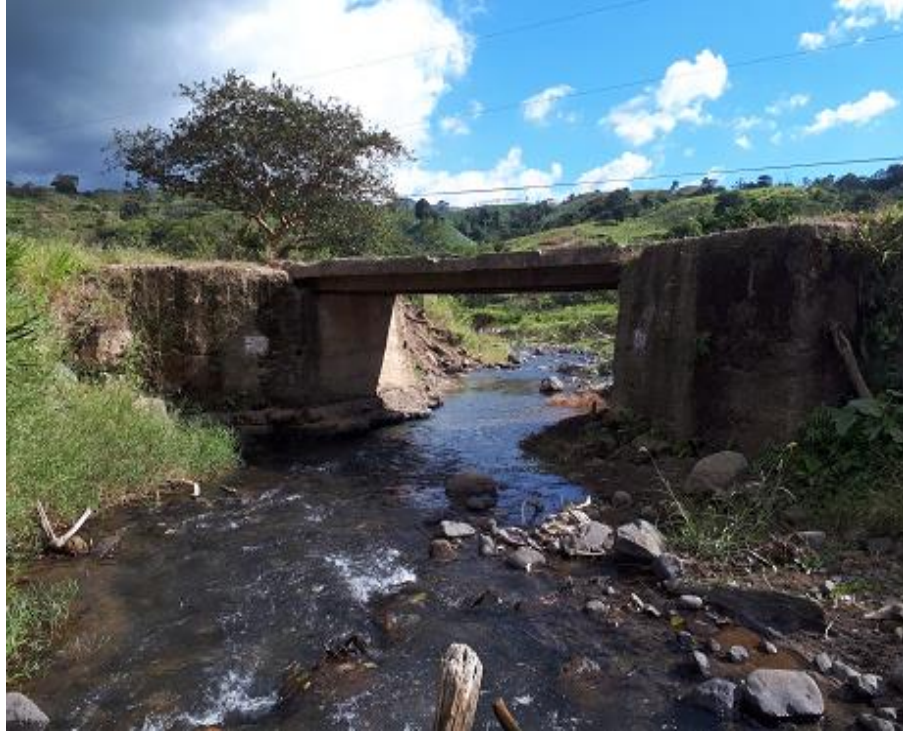
Figura 4. Barandas inexistentes en el puente Las Minas.

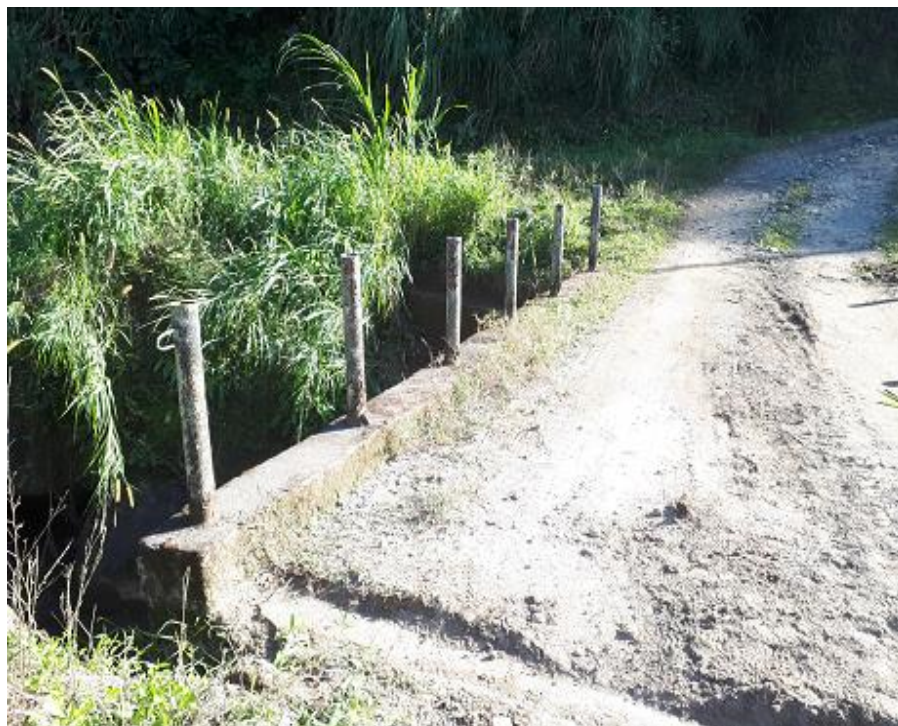
Figura 4. Barandas inexistentes en el puente Las Pavas.

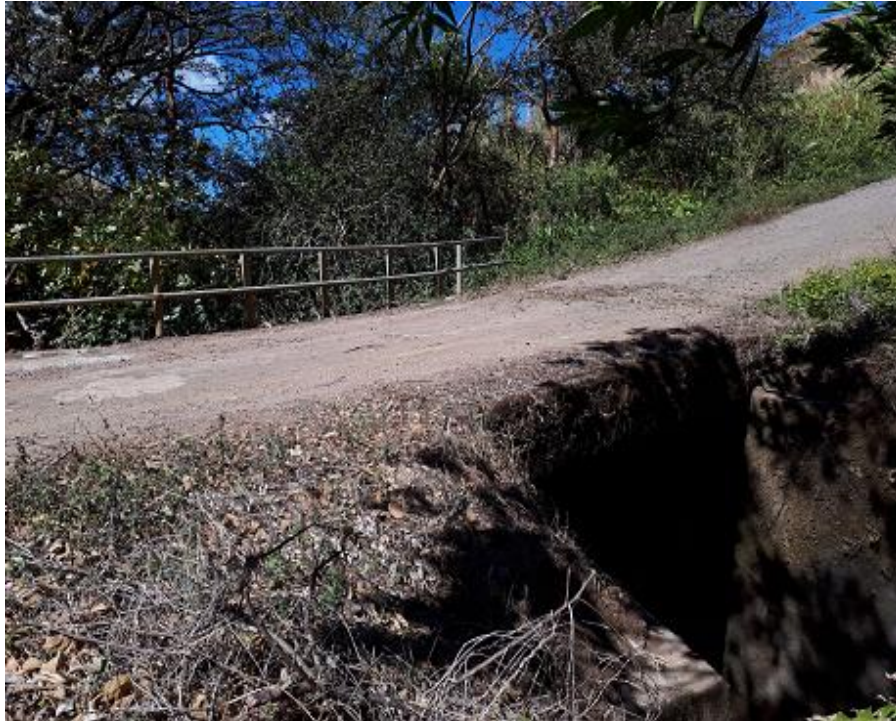
Figura 4. Faltante de barandas en puente Las Vueltas.

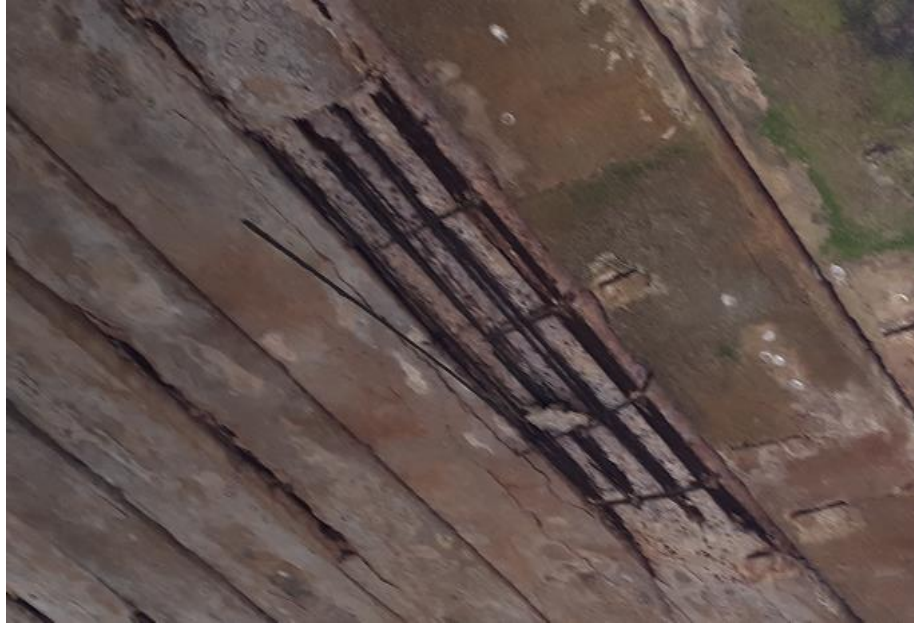
Figura 8. Corrosión en acero de refuerzo de vigas principales.

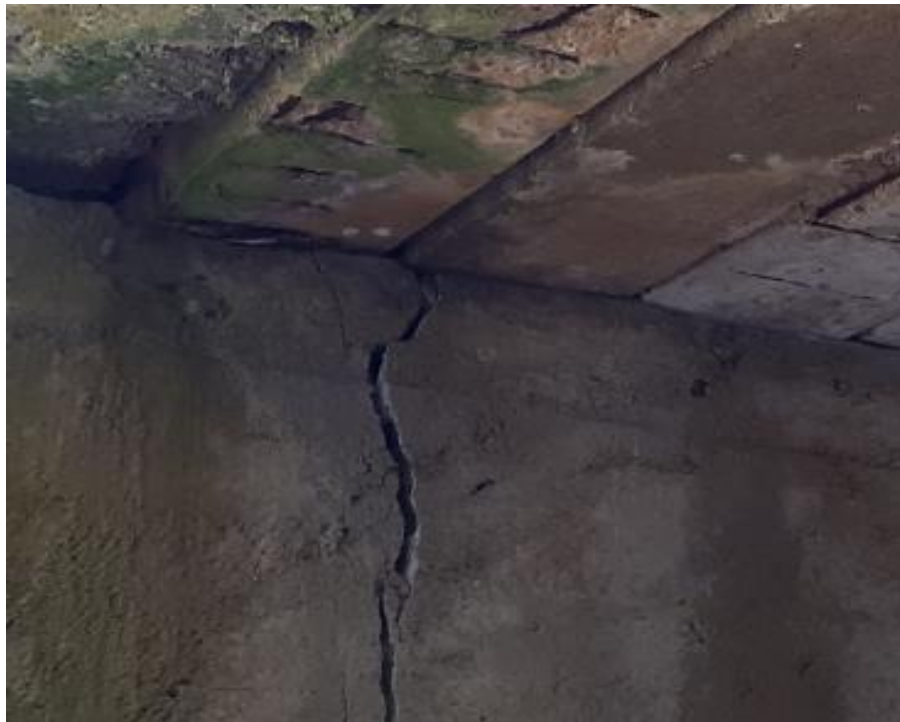
Figura 9. Nidos de piedra, filtración de agua, grietas, humedad en losa de concreto y bastión.

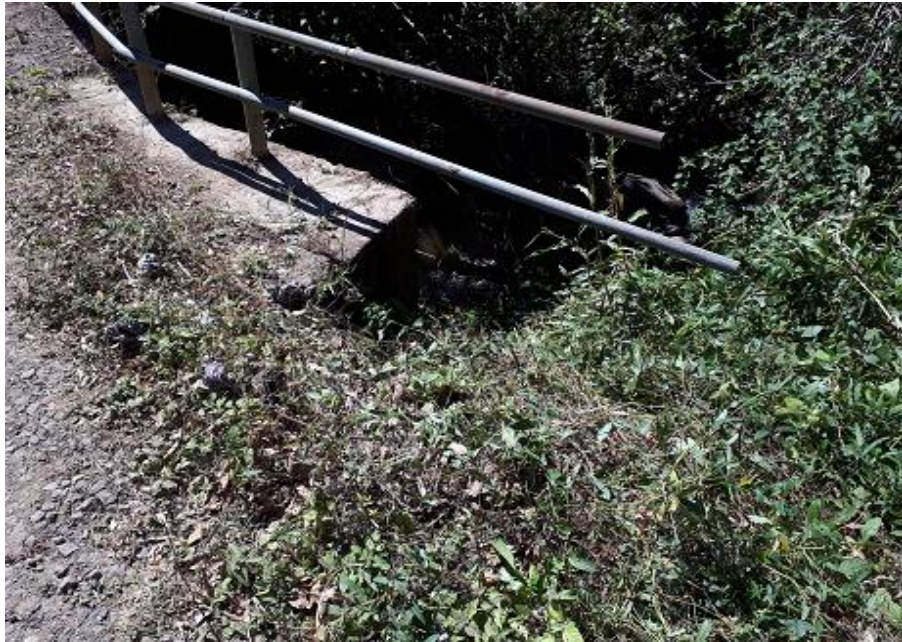
Figura 10. Pérdida de relleno en Aletón y faltante en baranda.

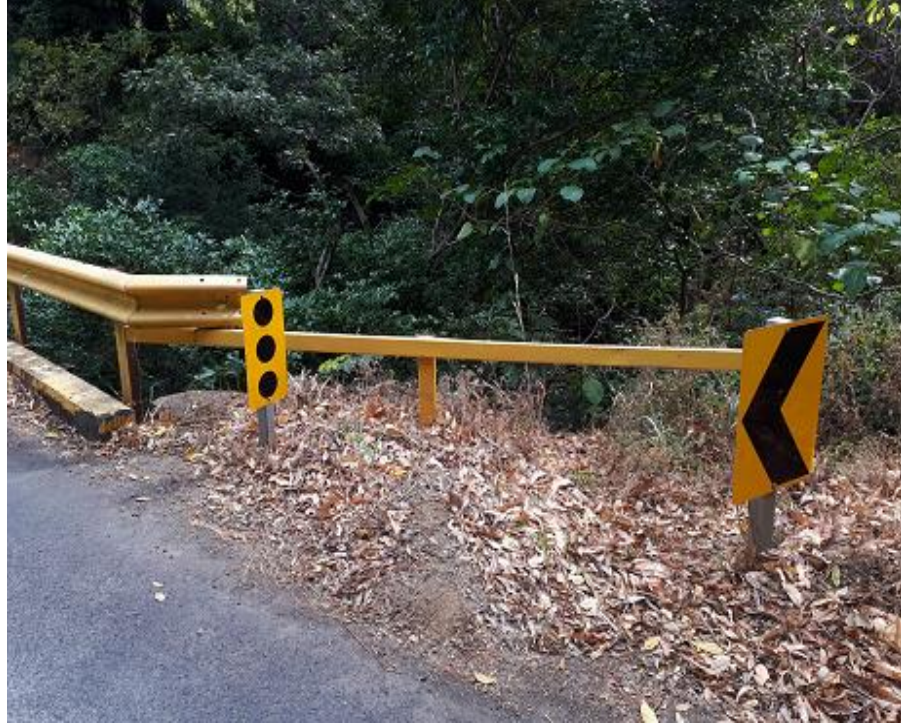
Figura 4. Los guarda vías no cumplen los requerimientos de seguridad vial para retención de impacto de vehículos en el puente Maravilla.

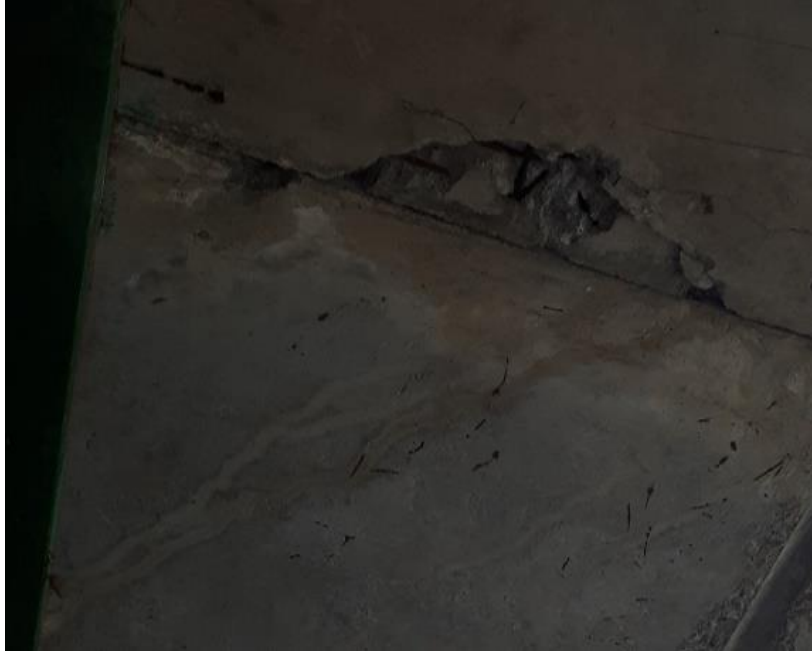
Figura 8. Acero expuesto a la oxidación y corrosión en baldosas de concreto prefabricado de piso en el puente.

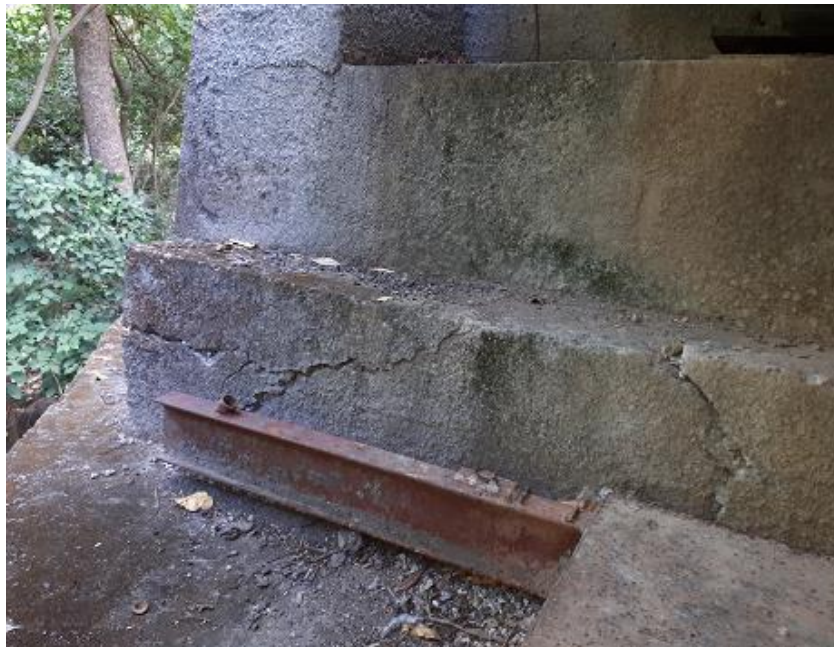
Figura 9. Viga cabezal del puente anterior que sirve de soporte a la estructura nueva, esta agrietada.

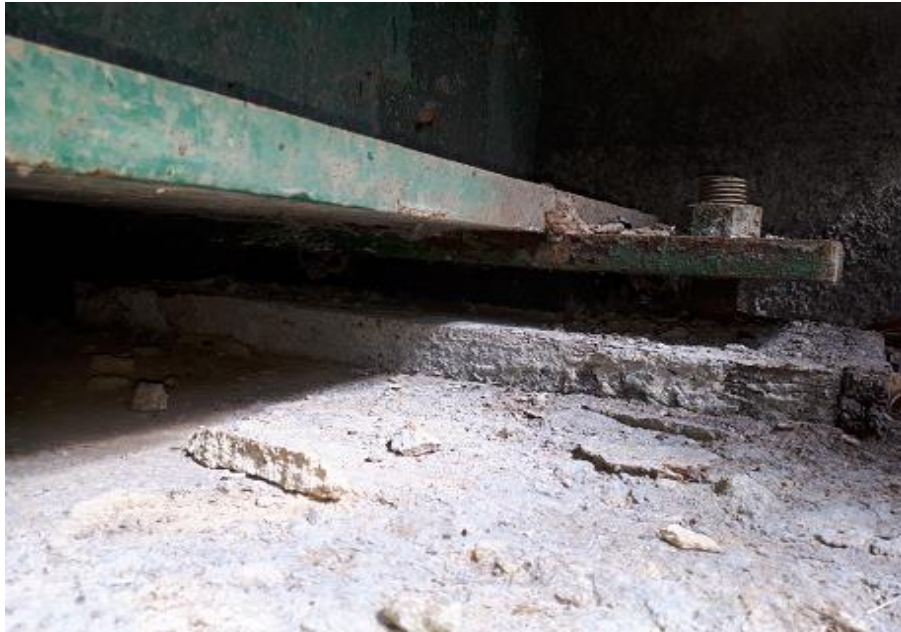
Figura 10. Placa de asiento en los apoyos con principios de corrosión.

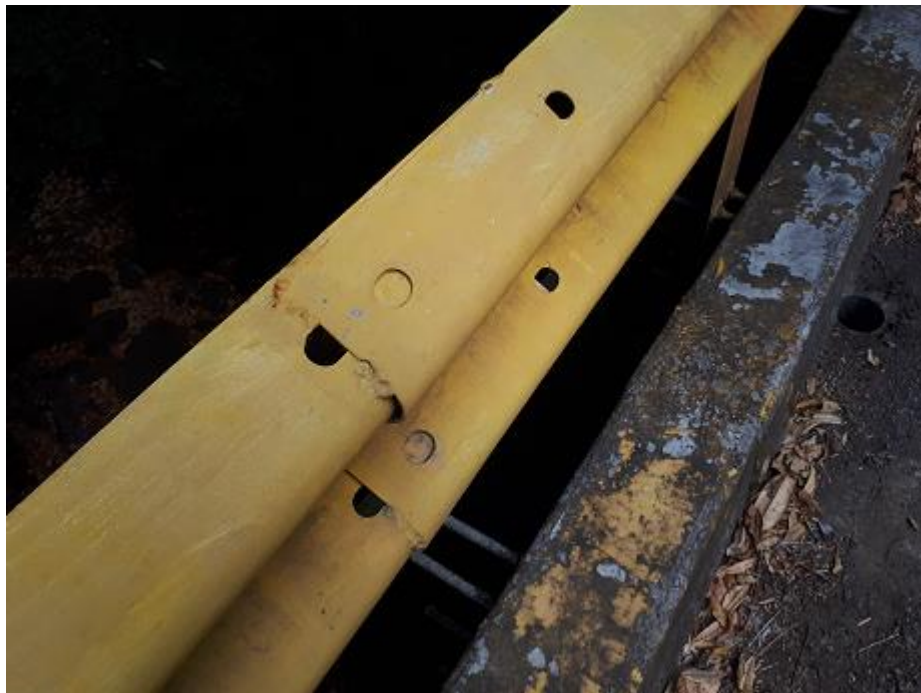
Figura 11. Pintura de baranda con un grado de decoloración.

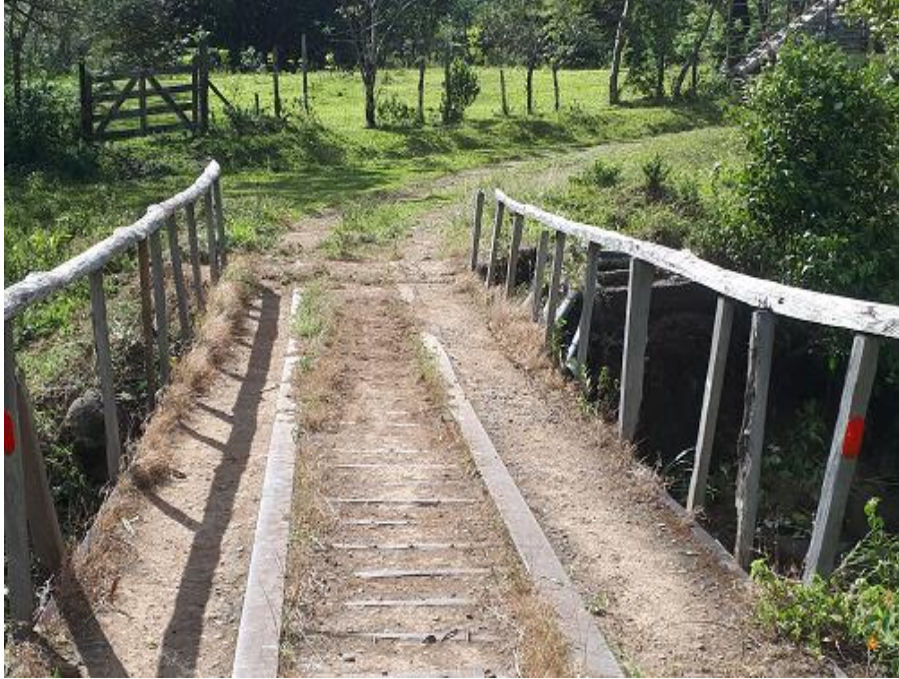
Figura 4. Barandas de madera en mal estado puente Pedro Soto.

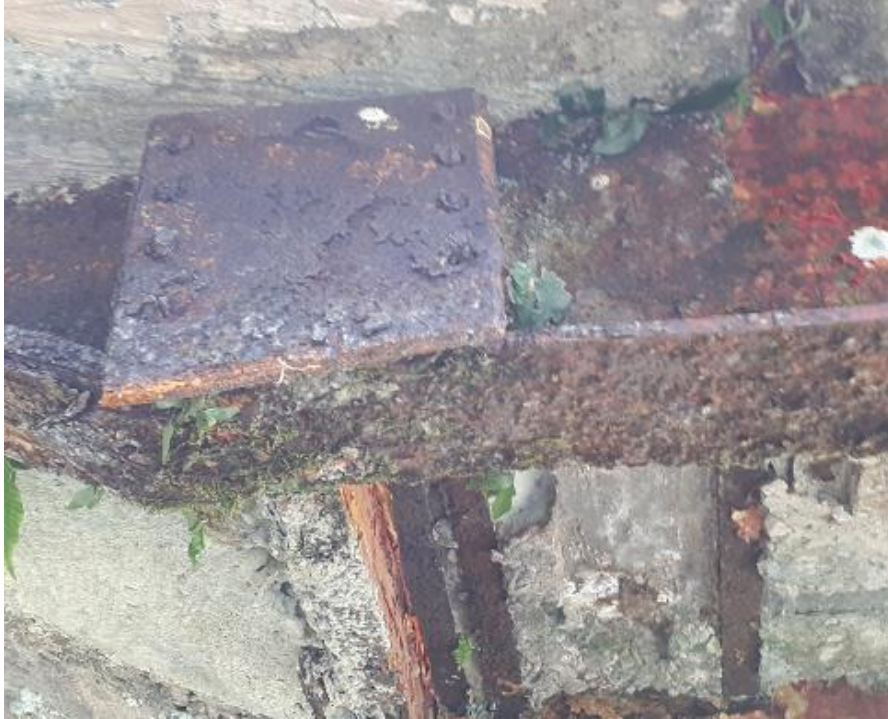
Figura 8. Corrosión en viga tipo chasis.

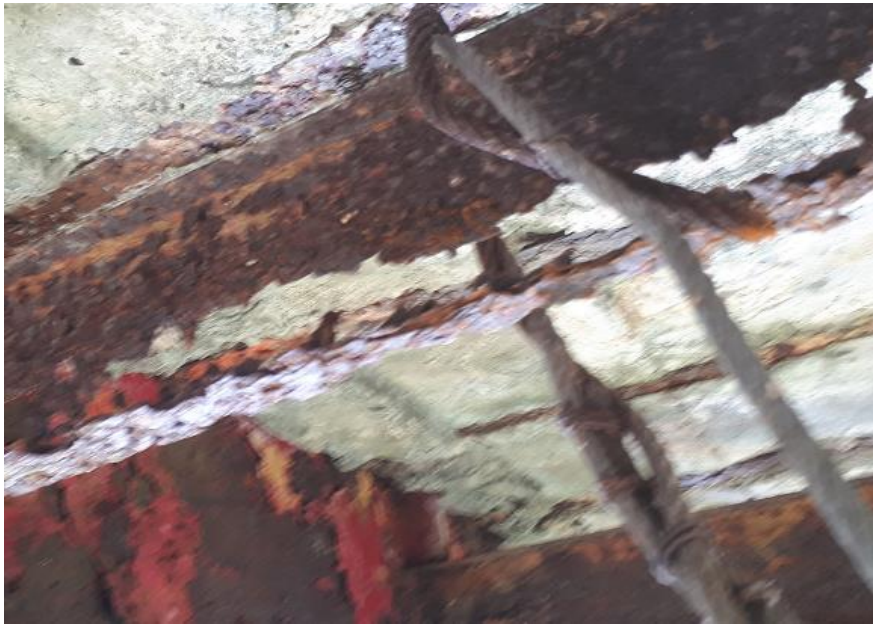
Figura 9. Pérdida de elementos por corrosión excesiva.

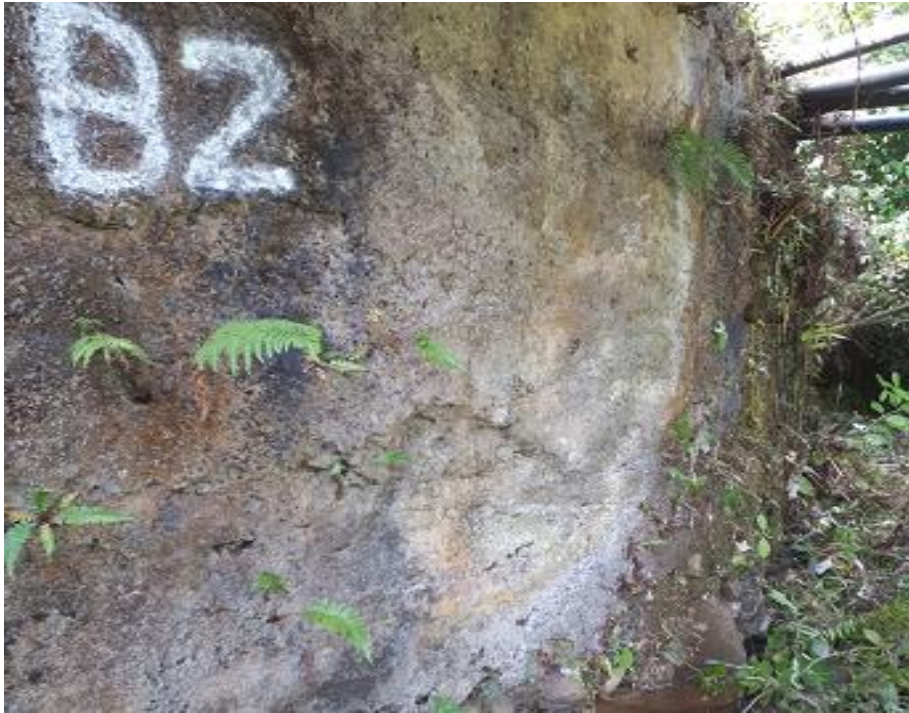
Figura 10. Filtración de agua por junta de expansión, eflorescencia y nidos de piedra en bastión.

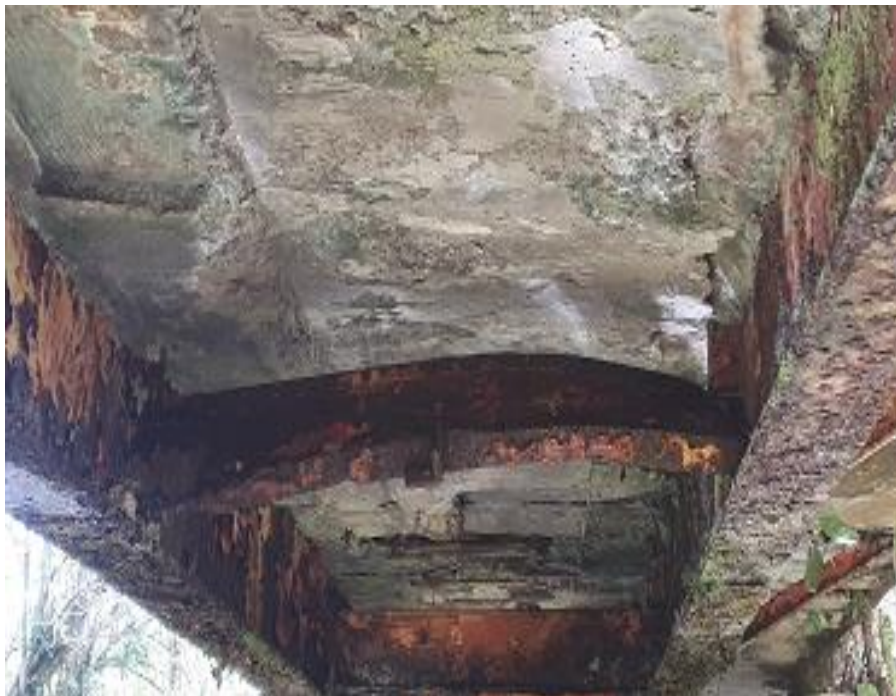
Figura 11. Elemento del sistema de arriostamiento deformado, oxidado y con corrosión.

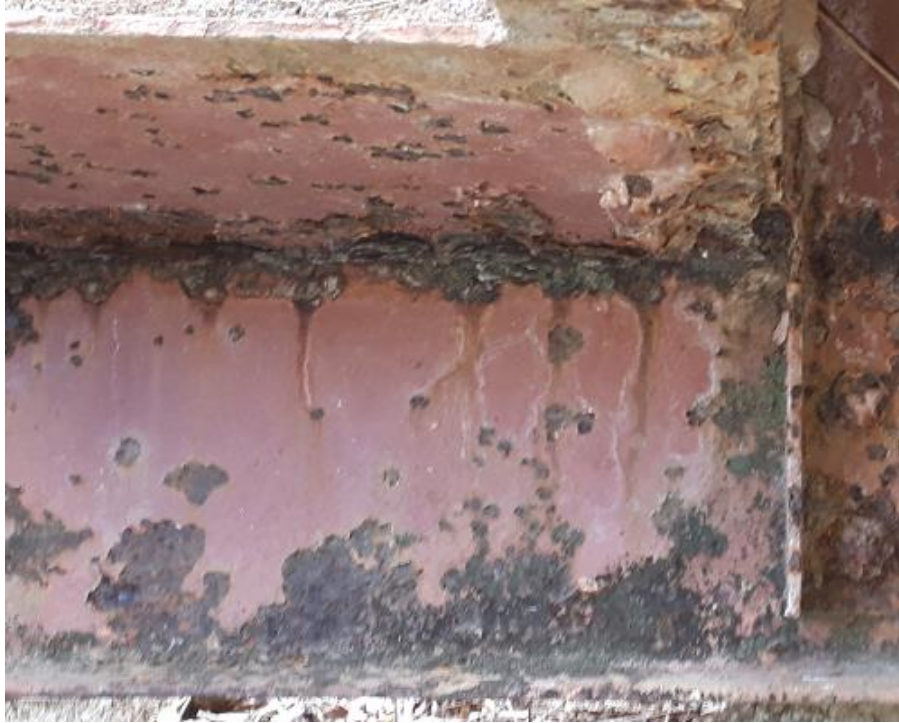
Figura 8. Oxidación y corrosión de vigas principales del puente San José.

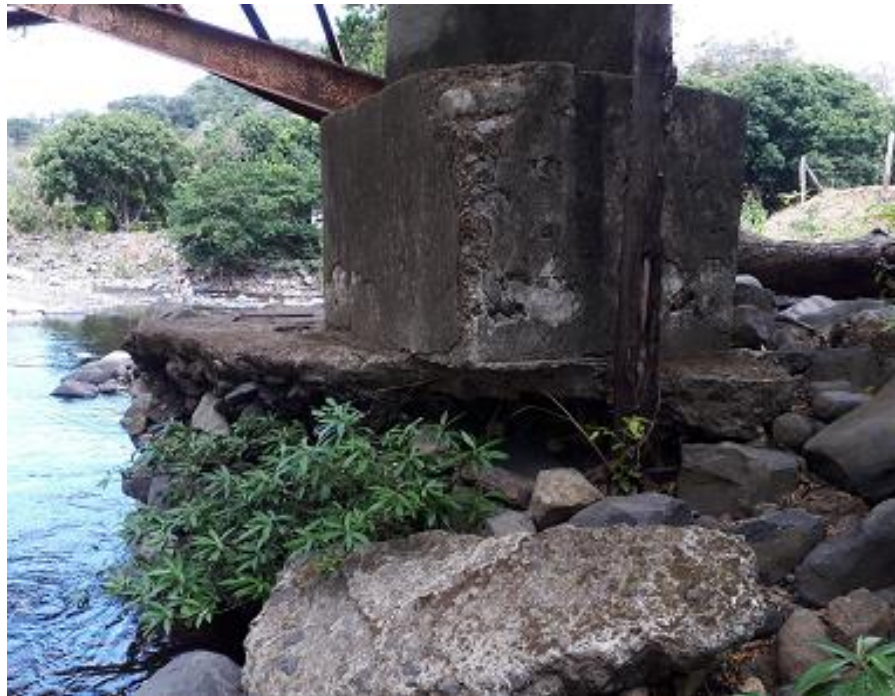
Figura 9. Socavación en pila P1 que pone en riesgo la estabilidad global de la estructura.

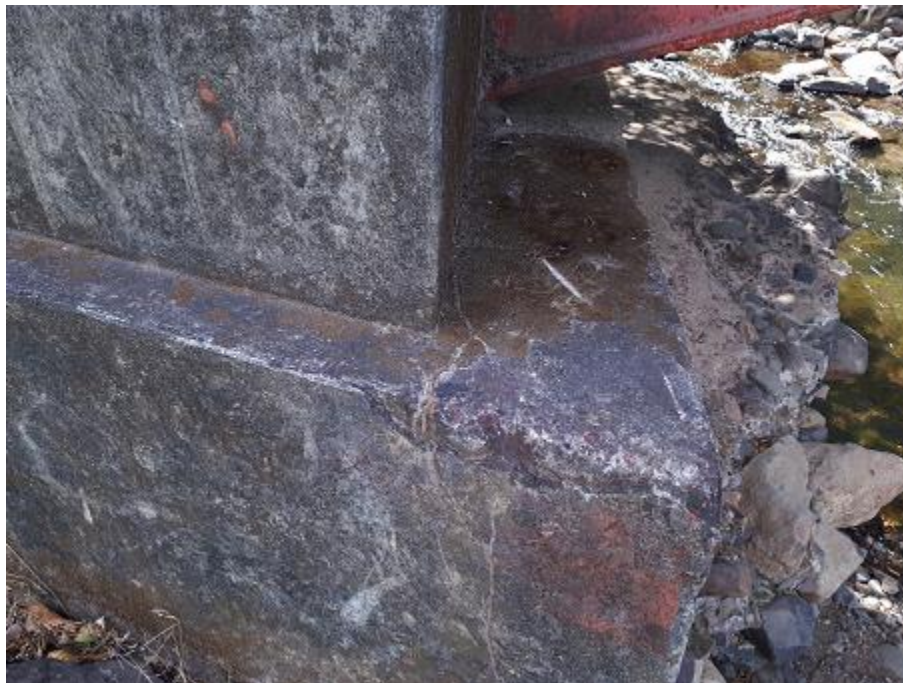
Figura 11. Grietas en bloque A de la pila P1.

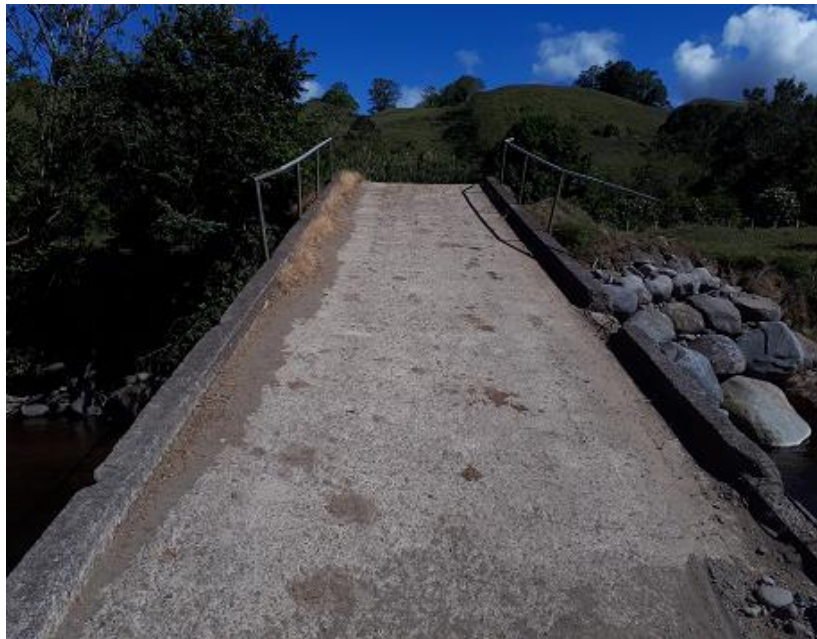
Figura 4. Se observa el faltante de baranda metálica y bordillos con daños que exponen el acero de refuerzo en el puente San Pedro.

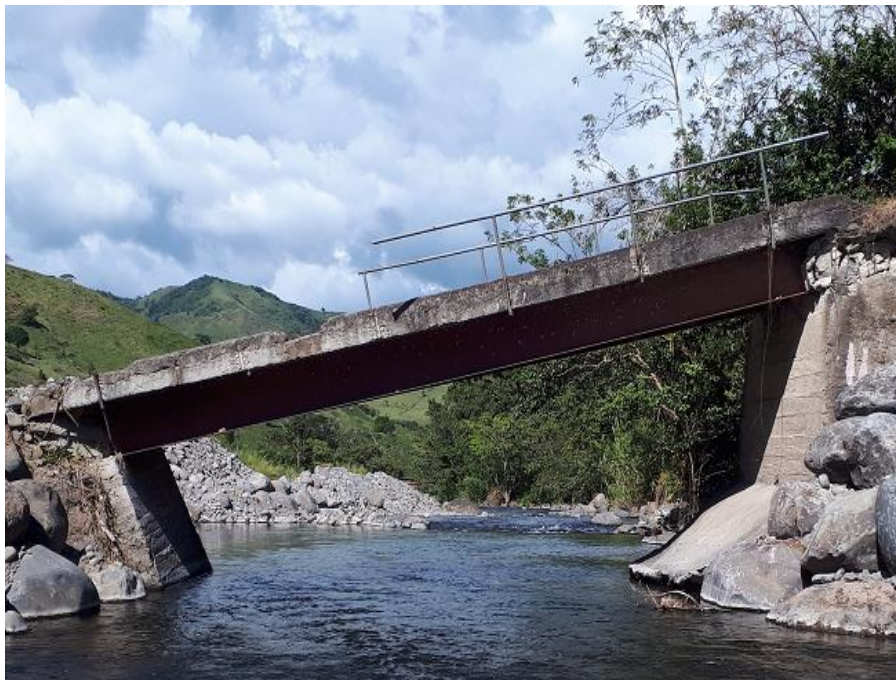
Figura 5. Se visualiza la pronunciada pendiente longitudinal en el puente San Pedro.
