CONSTANCIA DE DEFENSA PÚBLICA DE PROYECTO DE GRADUACIÓN

Ing. Gustavo Rojas Moya.
Director

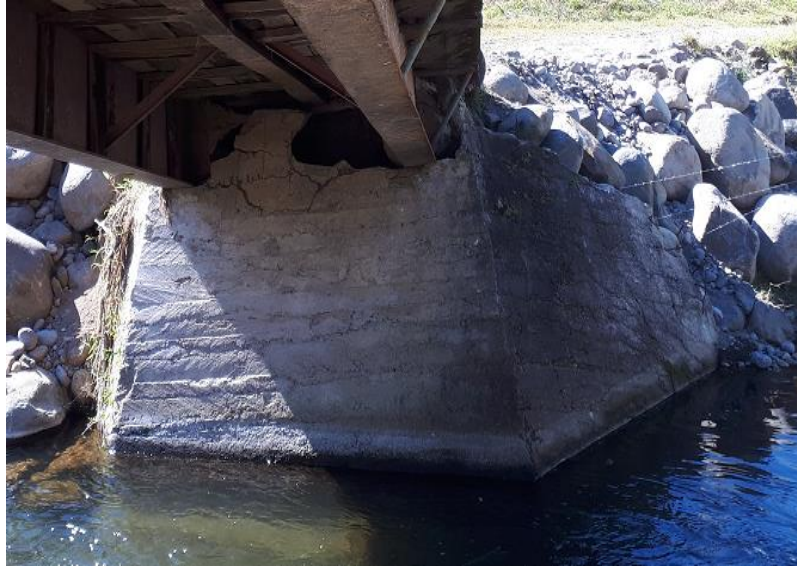
Figura 6. Bastión 1 con daños de grietas, nidos de piedra, inclinación, socavación y removido de su ubicación original.

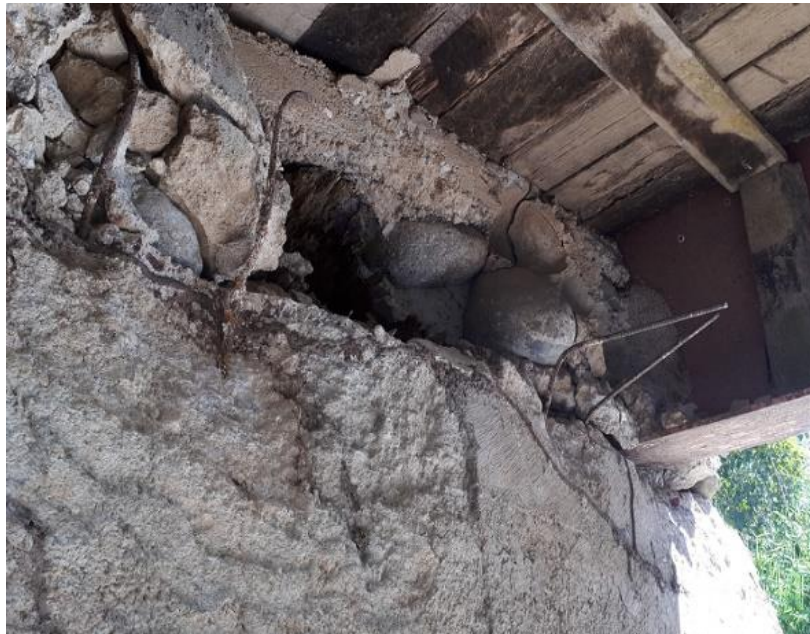
Figura 7. Viga cabezal destruida con acero de refuerzo expuesto y desprendimiento de agregado.

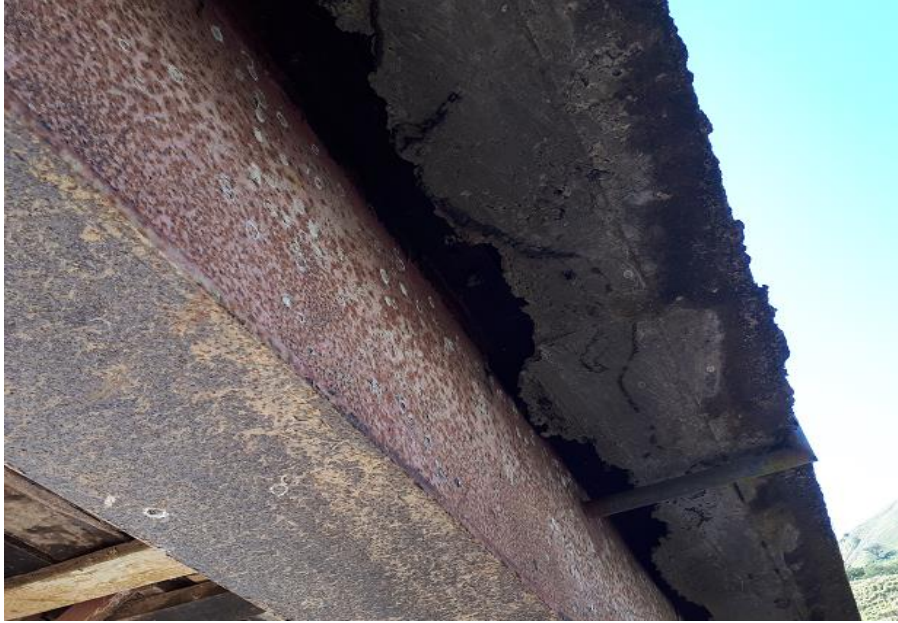
Figura 10. Vigas de acero principal con oxidación de más de 50% de su área y principios de corrosión.

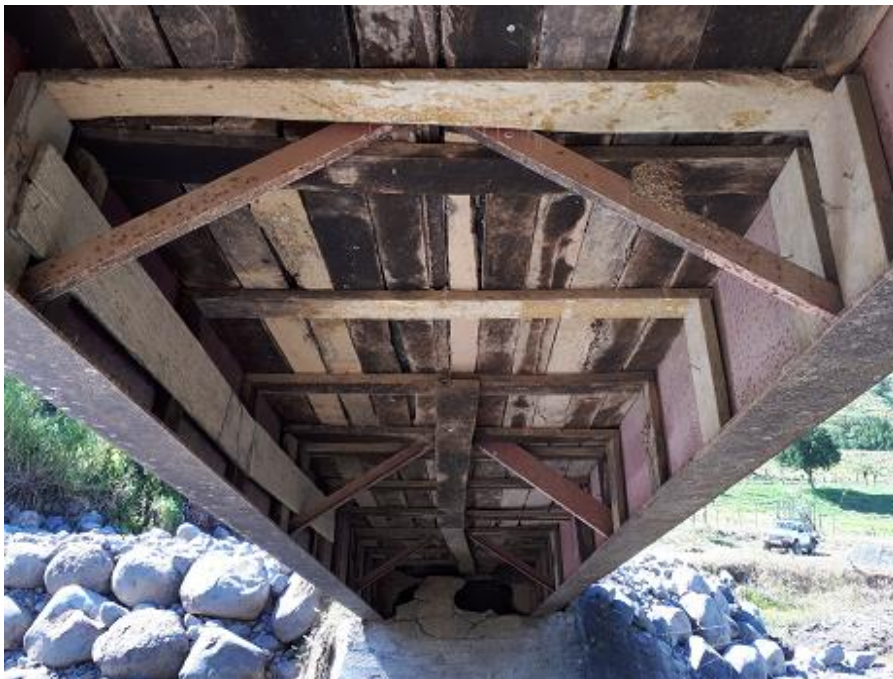
Figura 11. Sección inferior del puente con formaleta de construcción.
