**Instituto Tecnológico de Costa Rica**  
**Escuela de Ingeniería en Construcción**

Evaluación de sectores vulnerables de la ruta nacional 35, tramo Sifón-La Abundancia y planeamiento de acciones correctivas y de monitoreo.

Proyecto final de graduación para optar por el grado de  
Licenciatura en Ingeniería en Construcción

Cartago, Julio 2018.

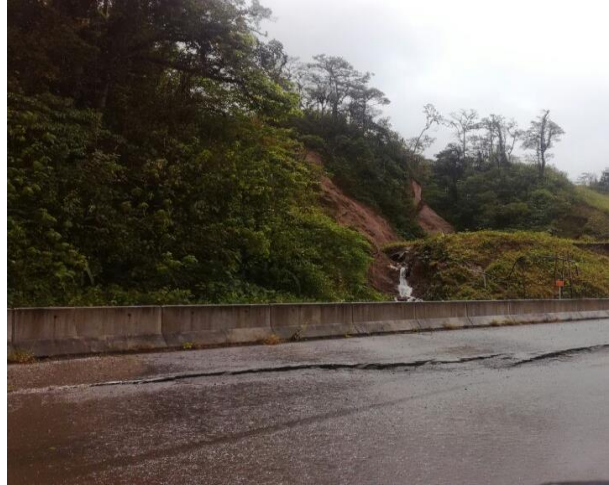
Figura 2. Grietas en vía. Fuente: Visita sitio 17 de enero, 2018.

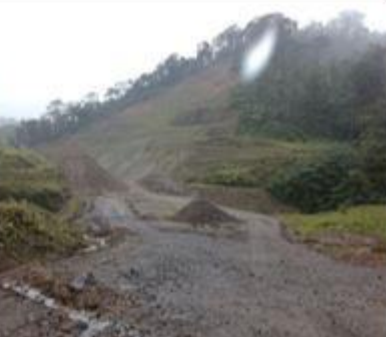
18	Deslizamiento	<p>Hay una leve cantidad de vegetación, es una zona de deslizamiento con grandes cantidades de masa desplazada, se observan suelos saturados y finos, también pequeños bloques de roca, una cantidad abundante de grutas, junto con un proceso de erosión notorio, en esta zona no existe ninguna obra para la solución del problema, solamente la geometría de diseño que se realizó previamente y que se ha deteriorado.</p>

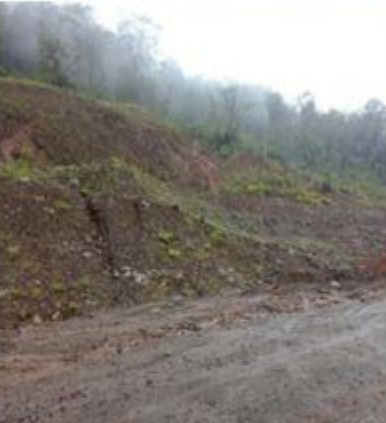
19	Vulnerable	<p>La geología de esta zona no favorece la construcción de la carretera, ya que hay presencia de suelos muy blandos, tobas blancas, lavas fracturadas y suelos quemados, además de la saturación del suelo, con presencia de flujos de agua, existe en esta zona sistema de manejo de aguas, como drenajes. No hay vegetación presente de manera general. Es necesario la intervención para el control y la prevención de deslizamiento, en esta zona se propone la creación de un túnel vial, ya que esta y zonas cercanas tienen problemas por fallas presentes, lagunas o humedales presentes y condiciones de desventaja.</p>

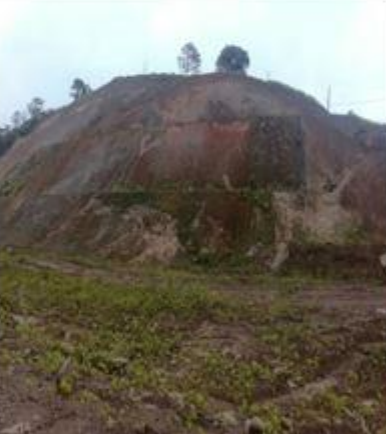
20	Deslizamiento	<p>Zona con una leve vegetación, con arbustos, húmeda, con suelos finos y arcillosos, tobas blancas y cafés, no cuenta con sistemas de manejo de aguas, se observan procesos de erosión, saturación. No hay intervención o soluciones planteadas para esta zona.</p>

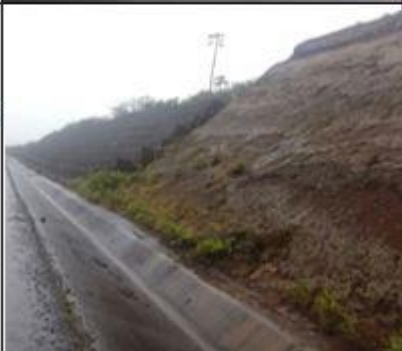
27	Deslizamiento	<p>Deslizamiento de suelos finos y blandos, con presencia de fracturación del suelo, una condición de saturación aún con la presencia de cunetas o manejo de aguas, por lo que el sistema es ineficiente ya que no cumple su funcionalidad. Se da una afectación de la vía baja.</p>

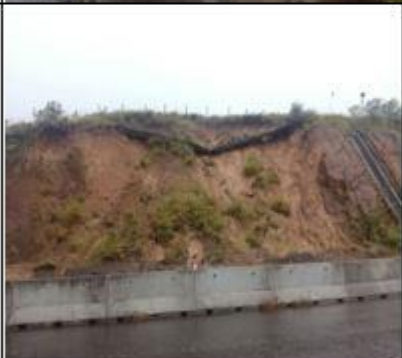
28	Intervenida	<p>Es una de las zonas intervenidas por medio de cortes por la geometría de diseño del talud, con una vegetación media de pasto y arbustos, los suelos presentes son suelos finos en una condición húmeda de la zona, no hay presencia de deslizamientos y posee una baja o nula posibilidad de afectación de la vía.</p>

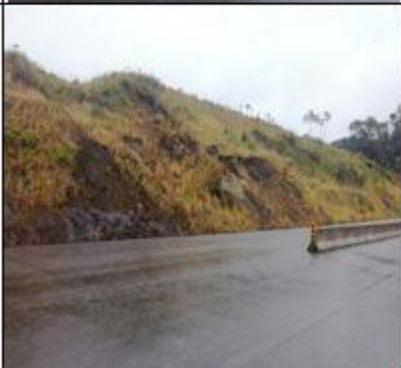
32	Deslizamiento	<p>Esta es una zona con una gran cantidad de suelos finos y una condición saturada con presencia de flujos de agua, donde se presenta un movimiento de la masa de suelo el cual afecta a la carretera por medio de grietas en esta y que podría verse afectada de mayo forma a futuro, ya que el material puede seguir desplazándose por las condiciones en las que se encuentra.</p>

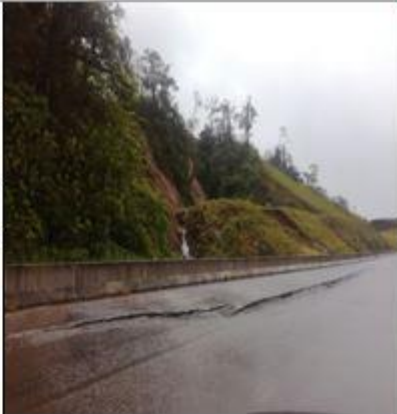
33	Vulnerable	<p>Las escombreras a continuación presentan una saturación del terreno debido a un mal drenaje y a un manejo de aguas inexistente, por lo tanto la saturación de estas y el peso extra que esta le brinda, puede generar un movimiento de tierra que afectaría a la vía, por lo que es una zona vulnerable, de igual forma el suelo presente en la zona en su gran mayoría esta conformado por suelos finos por lo tanto bajo estas condiciones la posibilidad es más alta.</p>

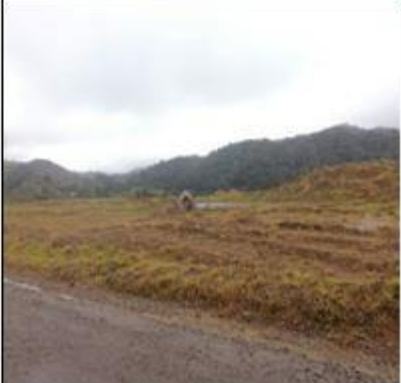
37	Deslizamiento	<p>La geología de la zona presenta suelos finos y bloques de roca, que se han desplazado y generado deslizamientos, de igual forma la condición saturada ha hecho que se formen lagunas, también se evidencia la presencia de una grieta de gran tamaño que atraviesa el terreno y la zona por donde pasa la vía, por lo que esta zona es una zona con presencia de deslizamiento y vulnerable a futuros problemas, no posee ningún tipo de intervención adicional más que el diseño geométrico por diseño de la carretera. Esta zona con la anterior están juntas y han sido estudiadas previamente por la problemática que presentan.</p>

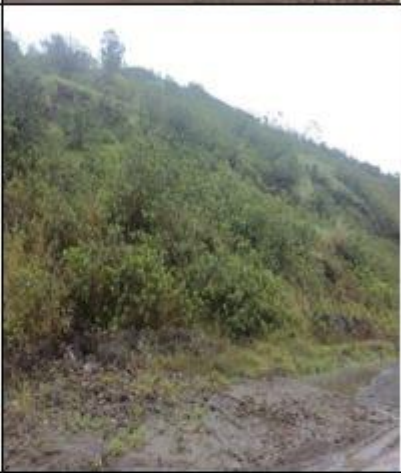
38	Deslizamiento	<p>No cuenta con ninguna intervención, más que el diseño geométrico, se dan problemas de erosión en la parte superior y un deslizamiento en el pie debido a la saturación del suelo. No existe manejo de aguas o drenajes en la zona lo que la hace más vulnerable a este tipo de fenómeno.</p>
