**Priorización para la conservación
de los puentes en las rutas
nacionales 2 y 10
correspondientes a la zona de
conservación vial 1-7 de Cartago**

JOSÉ ANTONIO OBANDO LEIVA

Abril del 2021

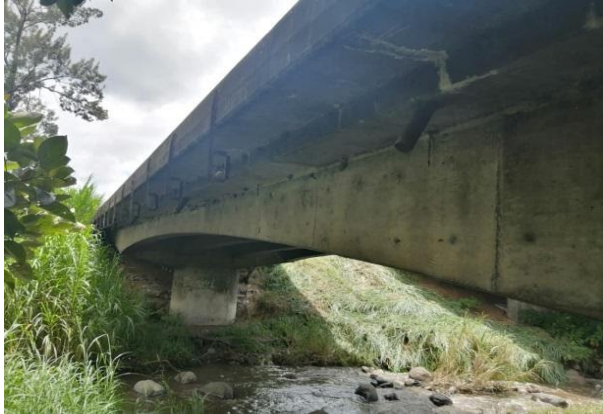
Figura 15. Puente sobre Río Tiribí sentido Cartago - San José.
Fuente: Elaboración propia.

Esta estructura de concreto prefabricado presenta carencias importantes como falta de señalización vehicular y de información, faltantes en barandas y antecedentes de personas viviendo bajo el puente. Sobre este paso transitan diariamente alrededor de 60 mil vehículos.

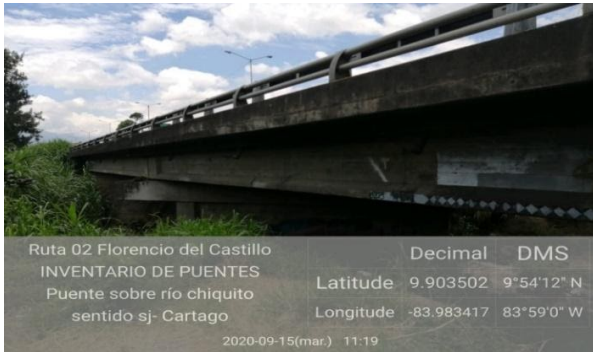
Figura 19. Puente sobre Río Chiquito sentido Cartago - San José.
Fuente: Elaboración propia.

diariamente alrededor de 60 mil vehículos. El cauce del río presenta obstrucciones importantes, por lo que, una limpieza del mismo y construcción de escolleras en los márgenes sería importante para proteger al puente y las viviendas cercanas.

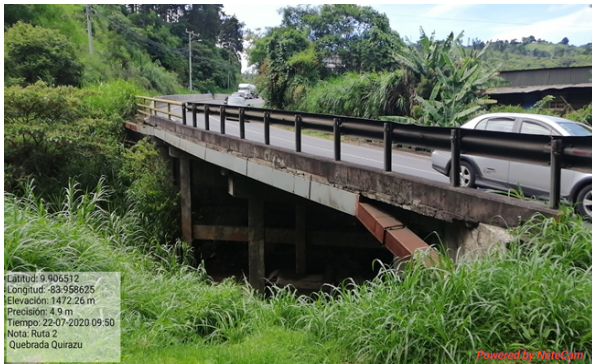
Figura 27. Puente sobre Quebrada El Fierro. Fuente: Elaboración propia.

Esta estructura de concreto reforzado presenta carencias importantes como, falta de señalización de información, faltantes y deterioros en barandas y pérdidas considerables de las secciones de concreto y acero en las pilas y bastiones. Sobre este puente transitan diariamente alrededor de 55 mil vehículos.

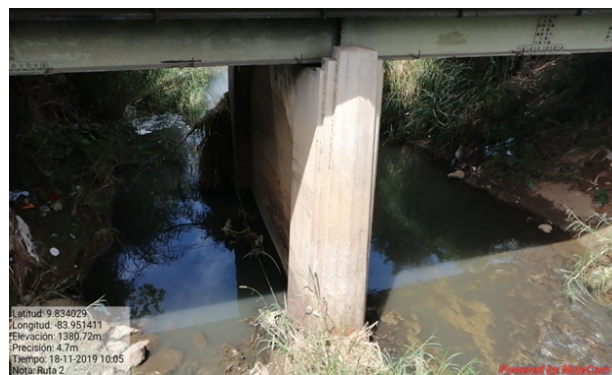
Figura 29. Puente sobre Río Purires.

Esta estructura presenta una construcción mixta de acero y concreto reforzado, con carencias importantes como deformaciones en el centro de sus claros, vibraciones excesivas, barandas totalmente deterioradas, aceras obsoletas debido a asentamientos diferenciales y presencia de indigentes viviendo en la estructura. Sobre este paso transitan diariamente alrededor de 25 mil vehículos.

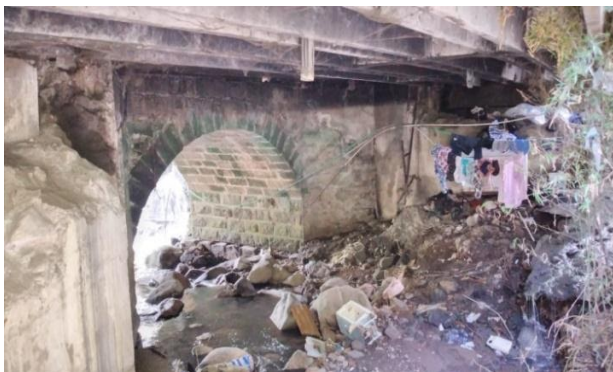
Figura 39. Puente sobre el Río San Nicolás.
Fuente: Elaboración propia.

En esta estructura de construcción mixta, la capacidad hidráulica es regida por la sección de arco. Presenta algunas problemáticas como personas habitando la estructura, pérdidas de secciones de concreto en el arco central, accesos complicados a la subestructura y viviendas en riesgo de derrumbe al encontrarse muy cerca del cauce del río. Sobre este puente transitan diariamente alrededor de 22 mil vehículos.

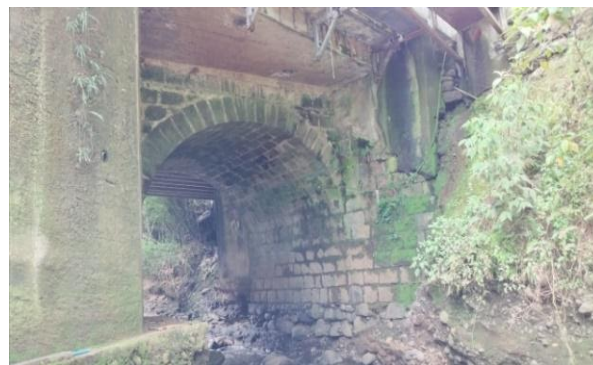
Figura 41. Puente sobre Río Barquero.
Fuente: Elaboración propia.

En esta estructura de construcción mixta, la capacidad hidráulica es regida por la sección de arco. Presenta algunas problemáticas como socavación excesiva de los bastiones, pérdidas de secciones de concreto en el arco central, pasarelas peatonales en pésimo estado y un claro vertical inferior de gran tamaño que dificulta los accesos. Sobre este puente transitan diariamente alrededor de 22 mil vehículos.

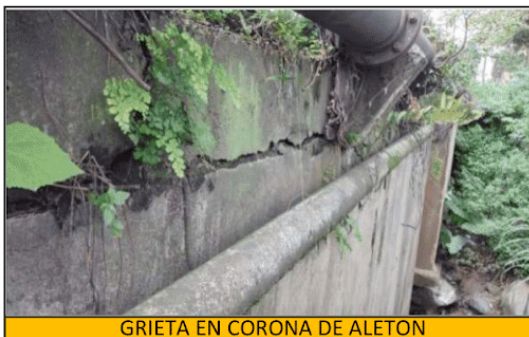
GRIETA EN CORONA DE ALETON

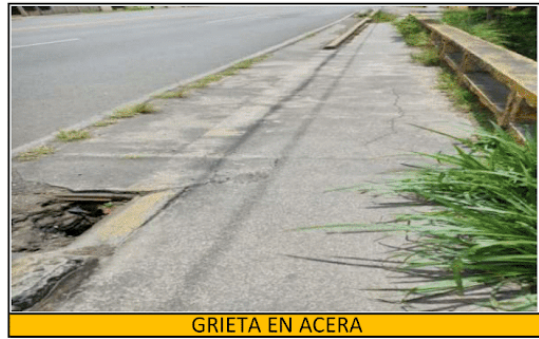
GRIETA EN ACERA
