Inspección, evaluación y priorización de 10 puentes de la Red Vial Cantonal de Grecia, Alajuela

MARCELO NÚÑEZ MORALES

Proyecto final de graduación para optar por el grado de
Licenciatura en Ingeniería en Construcción

Julio del 2021

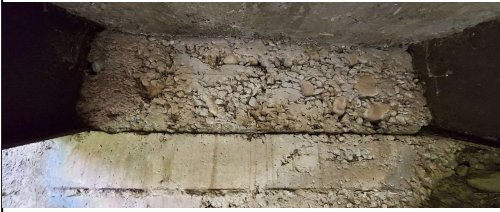
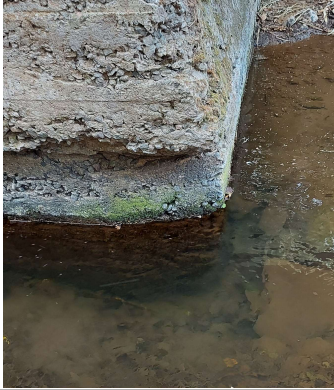
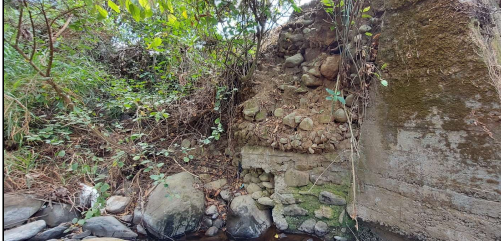
NOTA				Múltiples nidos de piedra ubicados en la viga cabezal y el cuerpo principal de los bastiones, provocado por la inadecuada vibración durante el colado del concreto.				NOTA				La socavación inicia a afectar la fundación del bastión ubicado en la margen izquierda.			
NOTA				El talud del relleno de aproximación del bastión ubicado en la margen izquierda presenta un ligero colapso, el talud se encuentra sujeto a una malla electro-soldada (ciclón) en mal estado.

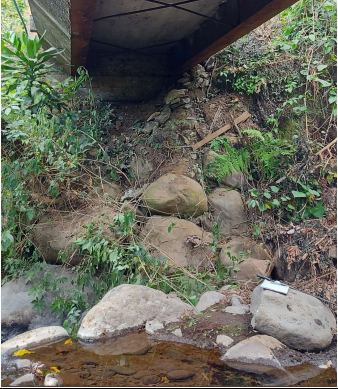
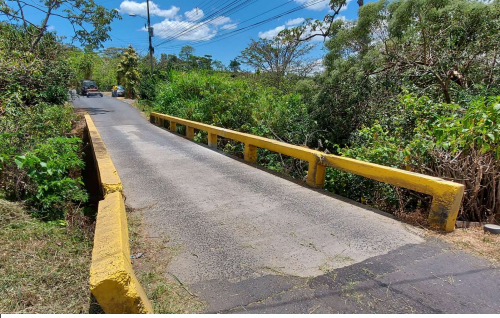
No.	4	FECHA	25/3/2021		No.	5	FECHA	25/3/2021		No.		FECHA

NOTA				Ligera deformación en el talud de protección frente al bastión ubicado en la margen derecha.				NOTA				La baranda presenta daños provocado por colisiones de vehículos, por otro lado, en distintas secciones de la baranda el descascamiento del concreto ha provocado la exposición y oxidación del acero de refuerzo.			
NOTA								NOTA

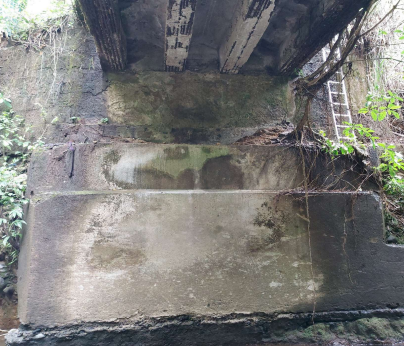
NOTA	Exceso de humedad en el bastión ubicado en la margen derecha la cual ha provocado el crecimiento de musgo verde, dicho exceso de humedad puede ser generado por la inexistencia de un drenaje ni alcantarillado adecuado, de igual forma, se pueden apreciar algunas manchas blancas generadas por la eflorescencia. Por otro lado, se puede apreciar que un árbol ha crecido sobre el bastión.

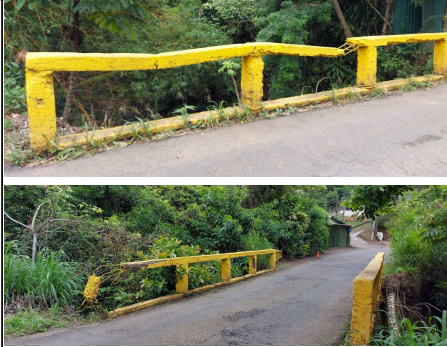
NOTA	Daños en las barandas de concreto del puente debido a las colisiones de vehículos con ella misma.

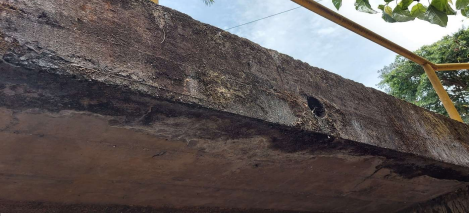
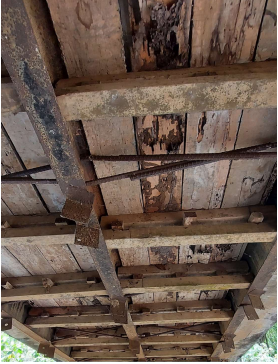
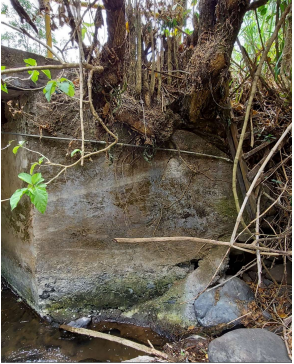
<p>NOTA Zonas con concentración de humedad en la losa debido a los drenajes superficiales sin la extensión adecuada, por otro lado, se observa efflorescencia alrededor de dicha humedad.</p> <p>NOTA Se observa la formaleta en mal estado que no permitió la inspección total de la losa en su cara inferior, por otro lado, se visualiza que más del 50% de las vigas principales del puente presentan oxidación con inicios de corrosión en algunas secciones.</p> <p>NOTA Uno de los aletones del bastión ubicado en la margen derecha está siendo afectado por un árbol y vegetación que se encuentran apoyados sobre el aletón, están provocando el agrietamiento del mismo. Por otro lado, se observa el principio del descascaramiento y algunos nidos de piedra.</p>

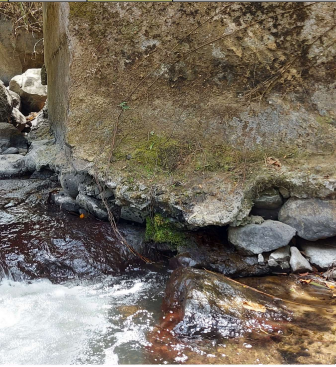
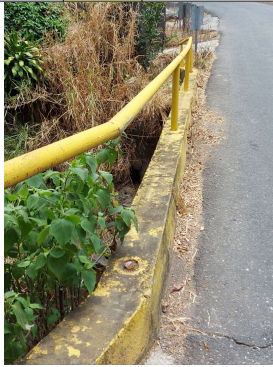
No.	4	FECHA	6/4/2021		No.	5	FECHA	6/4/2021		No.	6	FECHA	6/4/2021

<p>NOTA Uno de los aletones del bastión ubicado en la margen izquierda está siendo afectado por el movimiento de una roca que se encuentra apoyada en este, la roca está provocando el agrietamiento del mismo. Por otro lado, el desprendimiento de dicha roca puede provocar un ligero colapso del talud del relleno de aproximación.</p> <p>NOTA La socavación ha iniciado a afectar la cimentación del bastión ubicado en la margen derecha.</p> <p>NOTA Faltante de uno de los postes de la baranda lo que ocasiona el debilitamiento de la misma.</p>

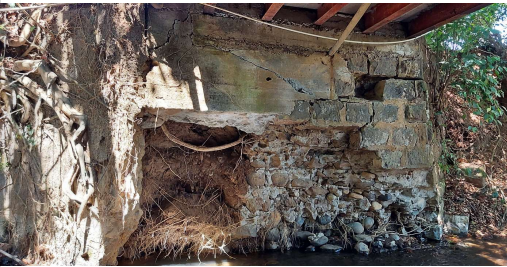
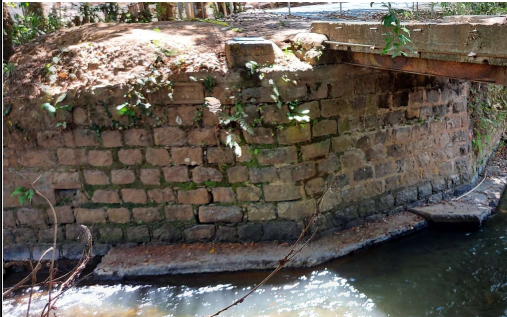
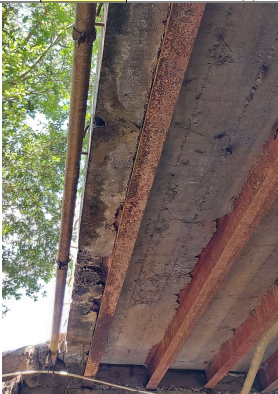
NOTA	Colapso del bastión ubicado en la margen izquierda.			NOTA	La severa socavación está provocando que el bastión de la margen derecha esté quedando suspendido en el aire.			NOTA	Zonas con concentración de humedad en la losa debido a los drenajes superficiales sin extensión las cuales han empezado a perjudicar las vigas de acero.					
No.		FECHA		No.		FECHA		No.		FECHA				
NOTA				NOTA				NOTA

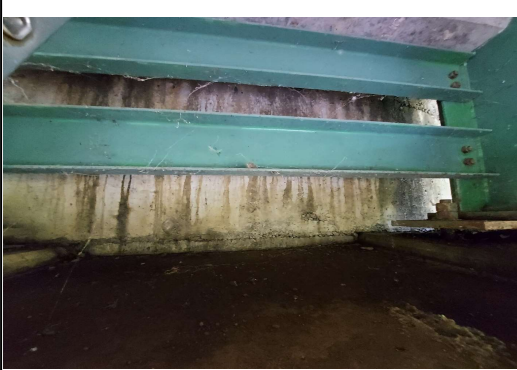
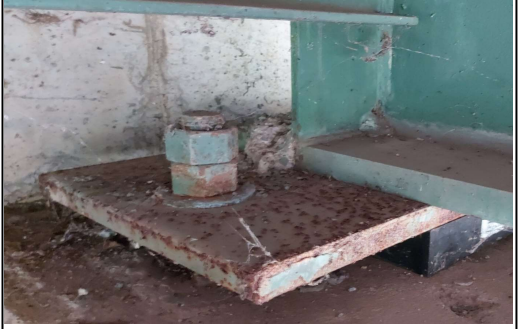
NOTA	Inicios de oxidación en los pernos y la placa de anclaje de la baranda.			NOTA	Acumulación de humedad en el asiento debido a la filtración de aguas por las juntas de expansión.			NOTA	Inicios de oxidación en los pernos y la placa de acero de los apoyos provocado por la filtración de aguas por las juntas de expansión.						
No.		FECHA		No.		FECHA		No.		FECHA

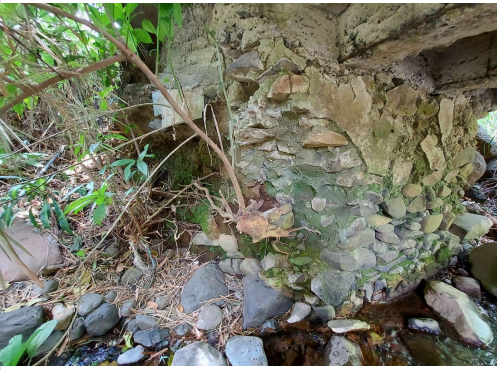
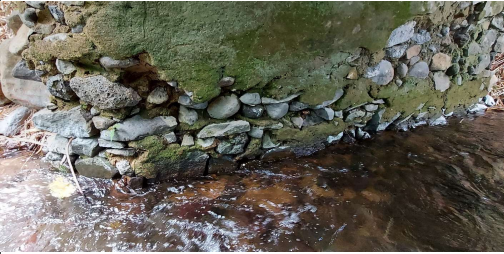
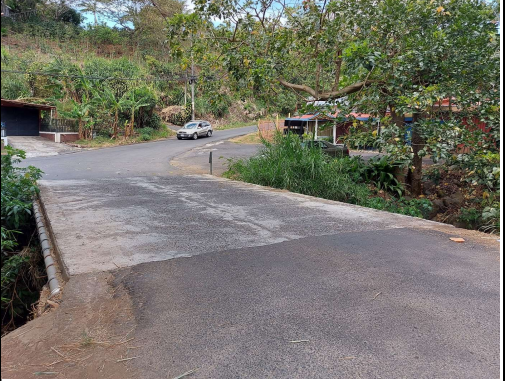
NOTA	Bastión ubicado en la margen derecha afectado por la raíz de un árbol, de igual forma, se logra apreciar el severo descascaramiento presente en el cuerpo del bastión.			NOTA	Severo descascaramiento y múltiples nidos de piedra debido a que la construcción y el control de calidad no fue adecuada, de igual forma, el problema se incrementa por la socavación que provoca el flujo del agua.			NOTA	Ausencia de barandas.

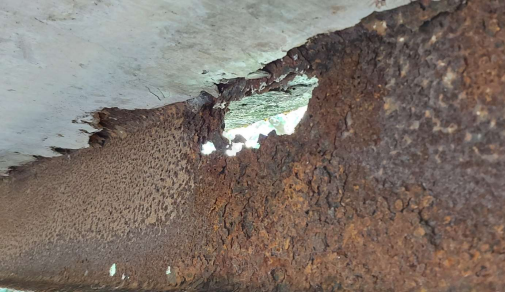
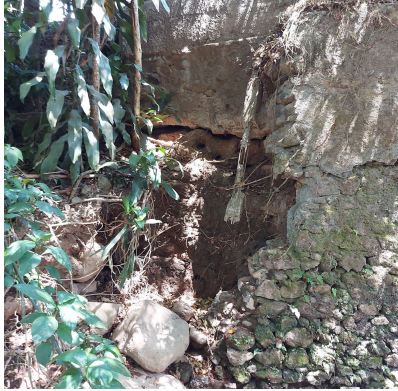
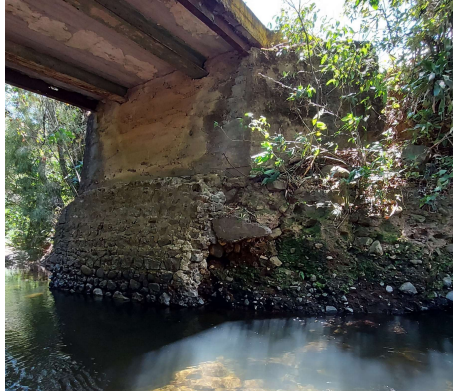
NOTA	Vigas principales con afectaciones por la corrosión.			NOTA	Desprendimiento de una sección del aletón del bastión ubicado en la margen izquierda, lo que ha provocado un ligero colapso del talud del relleno de aproximación.			NOTA	Desprendimiento de una sección del bastión ubicado en la margen derecha debido a la socavación.				
No.	5	FECHA	12/3/2021	No.		FECHA		No.		FECHA
