**Inspección, evaluación y priorización de  
intervención de 15 puentes de la red  
vial del cantón de Puriscal**

Trabajo Final de Graduación presentado públicamente ante el Tribunal Evaluador el lunes 15 de julio de 2024 como requisito parcial para optar por el grado de Licenciatura en Ingeniería en Construcción, del Instituto Tecnológico de Costa Rica.

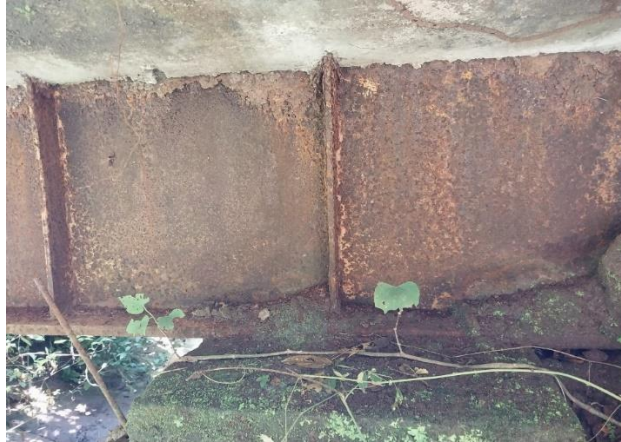
Oxidación y corrosión en vigas principales del puente

Nota: en la figura adjunta se aprecia la oxidación y corrosión en las vigas principales del puente de Bajo Guevara, Quebrada Grande.

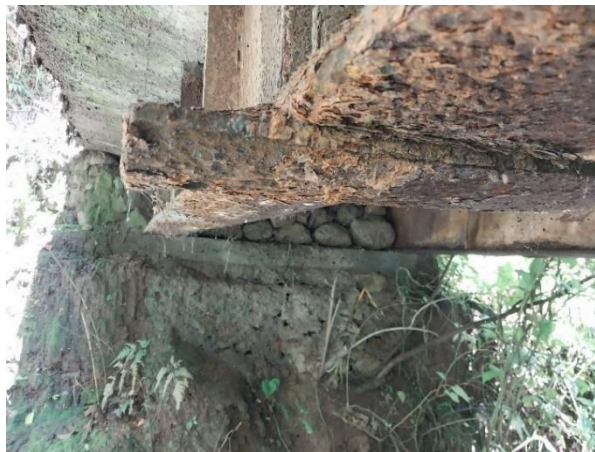
Oxidación y corrosión en vigas principales del puente

Nota: en la figura adjunta se aprecia la oxidación y corrosión en las vigas principales del puente de Bajo Guevara, Quebrada Grande

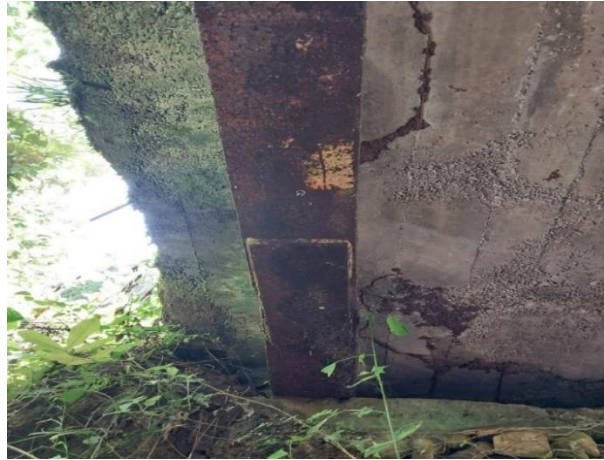
Grietas en losa de concreto

Nota: en la figura adjunta se aprecian grietas en la losa de concreto del puente de Bajo Guevara, Quebrada Grande.

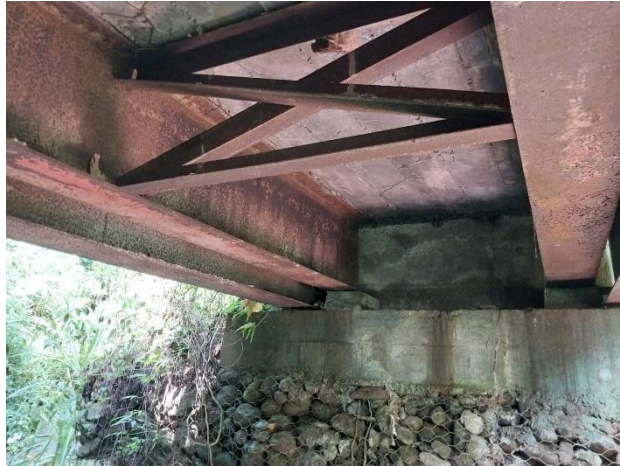
Oxidación y corrosión en vigas de superestructura

Nota: en la figura adjunta se aprecia la oxidación y corrosión en las vigas de la superestructura.

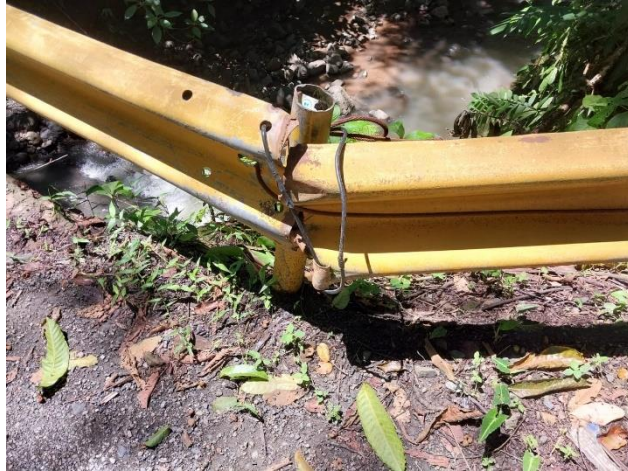
Daños en las conexiones de las barandas

Nota: en la figura se aprecia el daño en las conexiones de la baranda del puente, la misma se encuentra unida por cables.

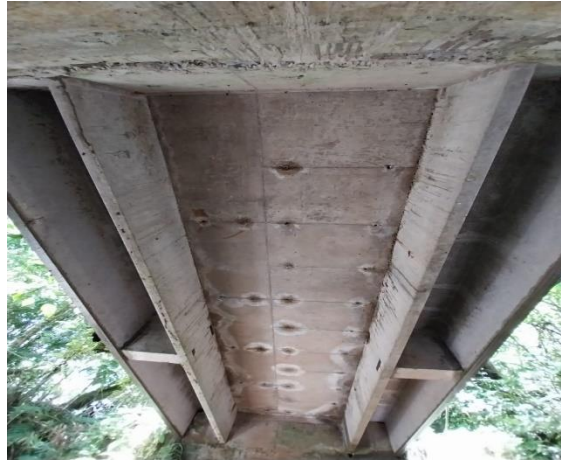
Eflorescencia en superestructura

Nota: en la figura se puede apreciar en diferentes sectores de la losa y las vigas principales del puente eflorescencia e infiltración de agua, además de agrietamiento longitudinal, el cual no se aprecia en la figura.

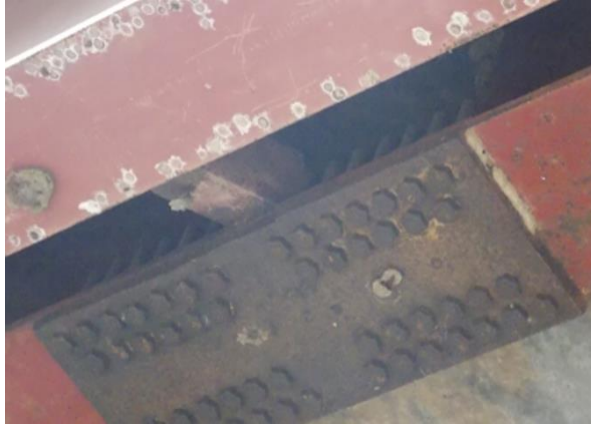
Oxidación y corrosión en placas de unión de vigas.

Nota: en la figura adjunta se aprecia la presencia de oxidación y corrosión en las placas de unión de las vigas principales del puente.

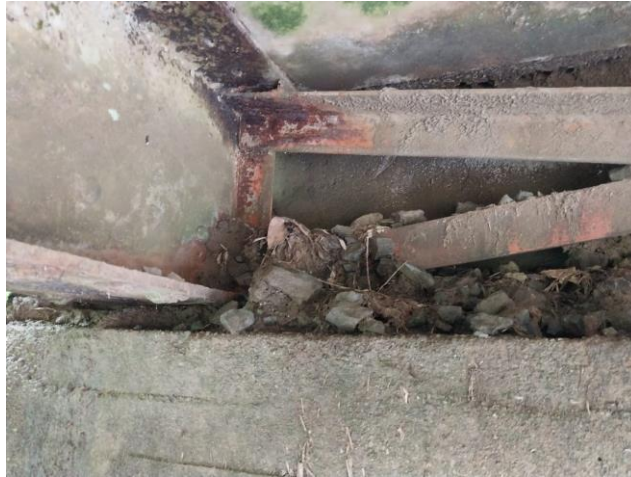
Afectación de apoyos por sedimentos.

Nota: en la figura adjunta se aprecian sedimentos en la zona de los apoyos del puente, lo que genera problemas de oxidación y corrosión.

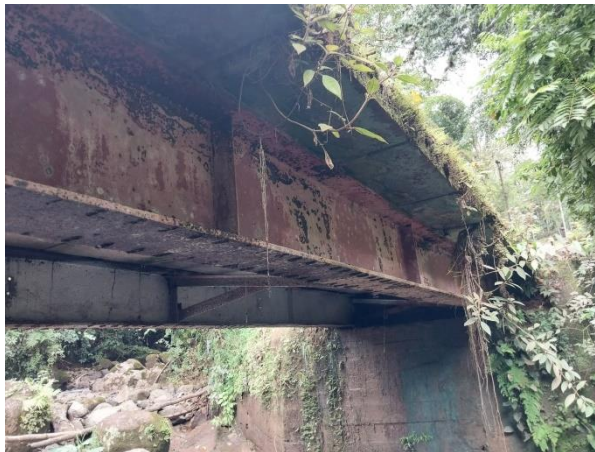
Oxidación y corrosión en elementos de acero del puente.

Nota: en la figura adjunta se aprecia oxidación y corrosión en las vigas principales del puente, ocasionado por la filtración de agua en el puente.

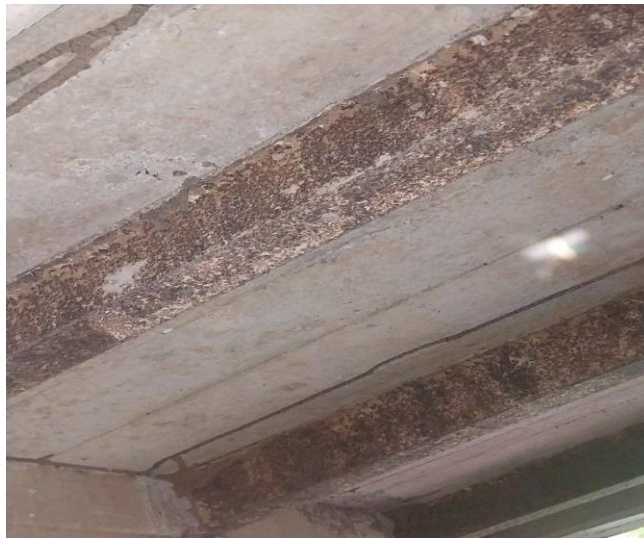
Oxidación y corrosión en las vigas de acero del puente.

Nota: en la figura adjunta se aprecia como las vigas de acero del puente está cubiertas por oxidación y corrosión.

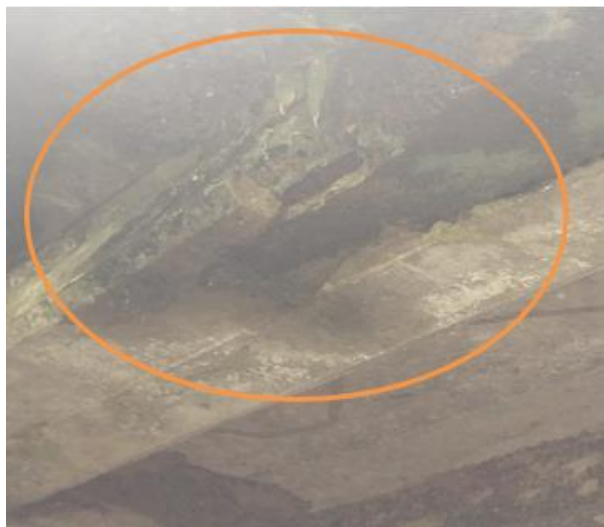
Fractura de viga de concreto.

Nota: en la figura adjunta se aprecia la fractura de una de las vigas de concreto, acero expuesto y humedecimiento por falta de mantenimiento a los drenajes.

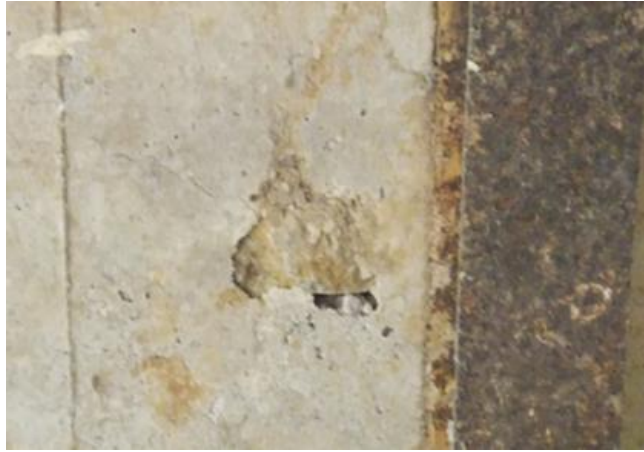
Agrietamientos menores parte inferior de la losa.

Nota: en la figura adjunta se aprecian agrietamientos menores en la parte inferior de la losa.

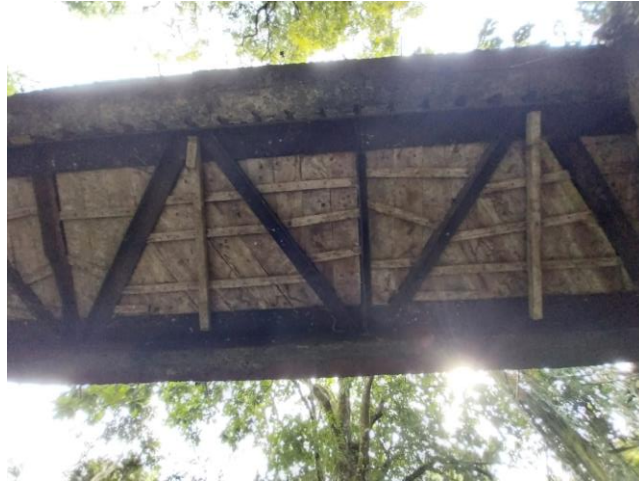
Cercha utilizada como viga con oxidación y corrosión.

Nota: en la figura adjunta se logra apreciar como hicieron uso de una cercha como parte de la superestructura, la misma presenta corrosión y oxidación en la mayoría de sus elementos.

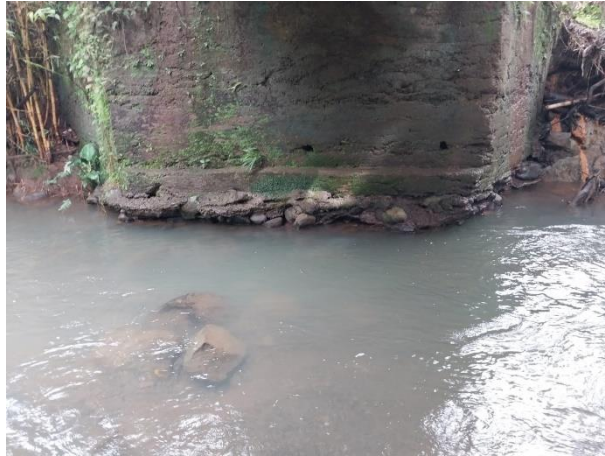
Socavación y grietas en bastiones del puente.

*Nota:* en la figura adjunta se puede apreciar la socavación en uno de los bastiones del puente, además, se aprecian grietas en una y dos direcciones.

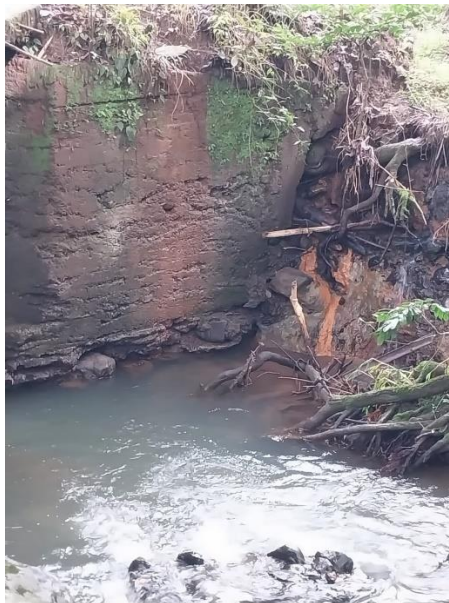
Socavación y pequeños derrumbes en aletones.

*Nota:* en la figura adjunta se puede apreciar la socavación en uno de los aletones del puente, además, hay presencia de pequeños derrumbes debido a una mala canalización, grietas en una dirección.

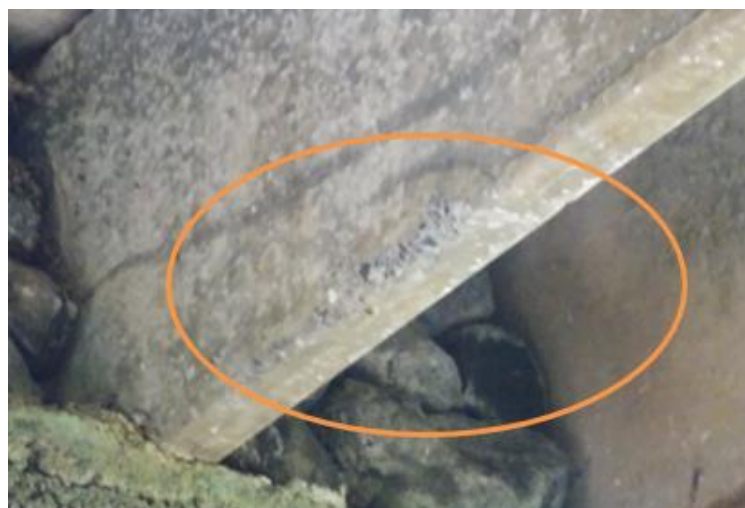
Daños leves en viga del puente.

Nota: en la figura adjunta se puede apreciar como una de las vigas presenta daños leves, desprendimiento mínimo de concreto.

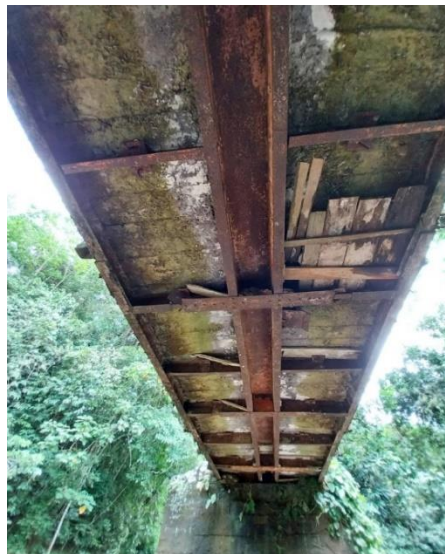
Super estructura conformada por chasis de camión.

Nota: en la figura adjunta se aprecia como hicieron uso de un chasis de camión para la construcción de la superestructura, la misma presenta oxidación y corrosión en la mayoría de sus elementos.

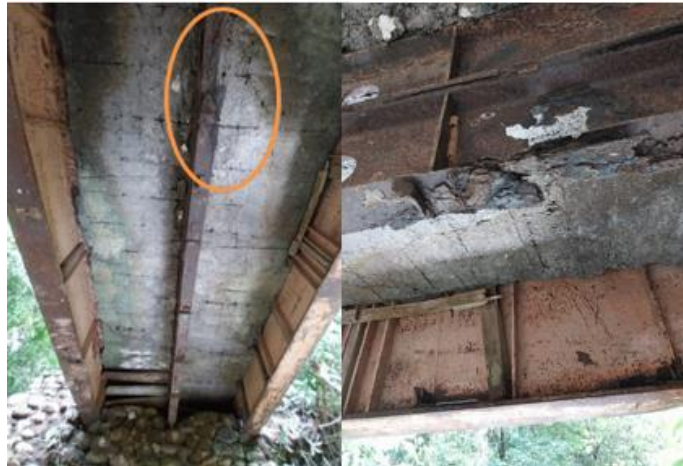
Oxidación y corrosión en vigas tipo I de la superestructura.

Nota: en la figura adjunta se puede apreciar acero expuesto en la parte inferior de la losa, oxidación y corrosión en las vigas tipo I, siendo la central la más afectada, esto porque presenta pérdida de sección.

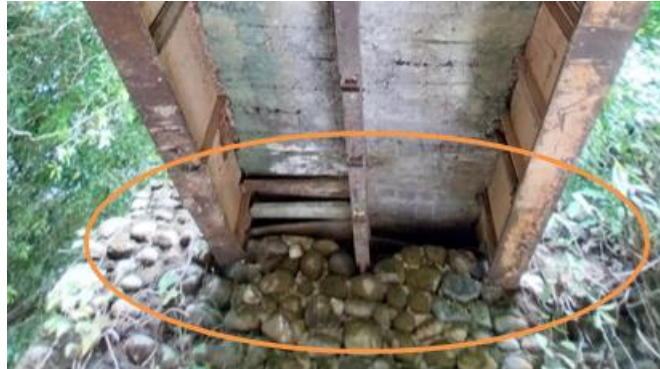
Condición de apoyo en vigas I inadecuada.

Nota: en la figura adjunta se aprecia que la condición de apoyo de las vigas I no es adecuada esto porque la unión con los apoyos es deficiente, aparte presenta inclinación.

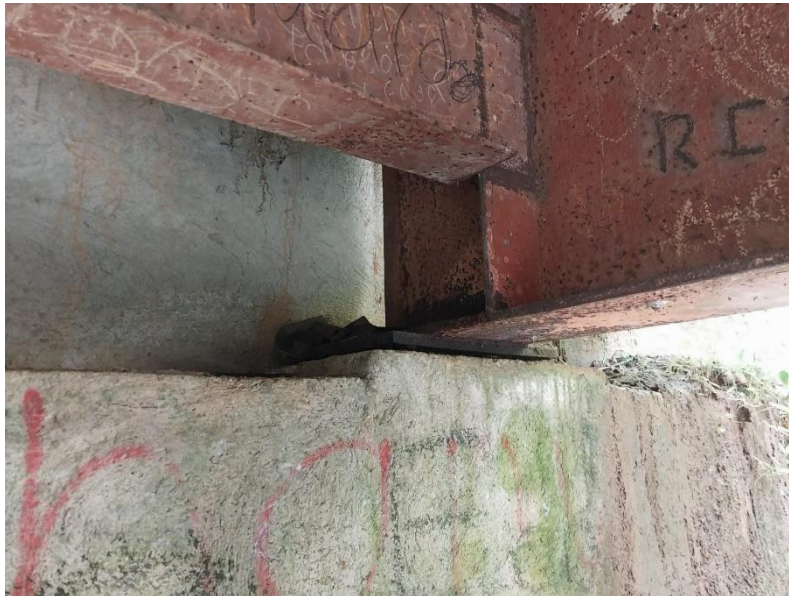
Corrosión en vigas (cerca de apoyos).

Nota: en la figura adjunta se aprecia la presencia de corrosión cerca de la zona de apoyos.

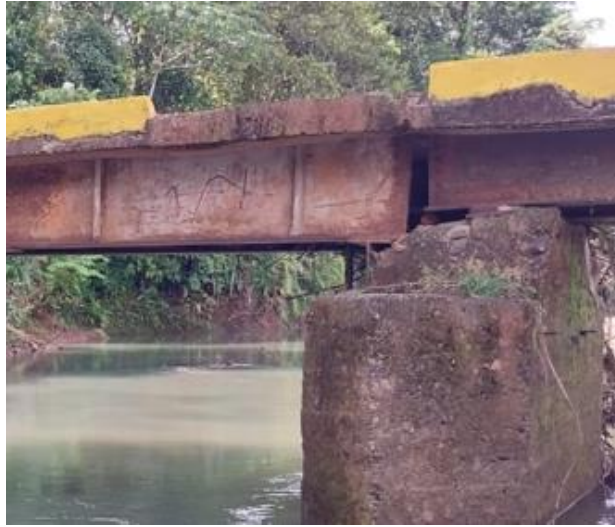
Condición de apoyo en pila central inapropiada.

Nota: en la figura adjunta se aprecia como la condición de apoyos de las vigas en la pila central es deficiente.

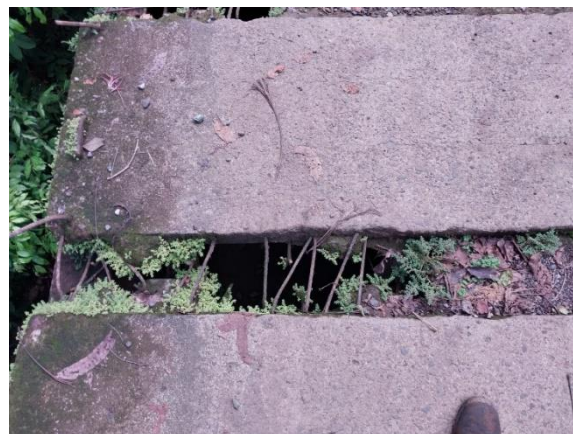
Daños en losetas.

Nota: en la figura adjunta se aprecia daño en la zona entre losetas, generando daño, a tal punto que existe acero expuesto en esas zonas.

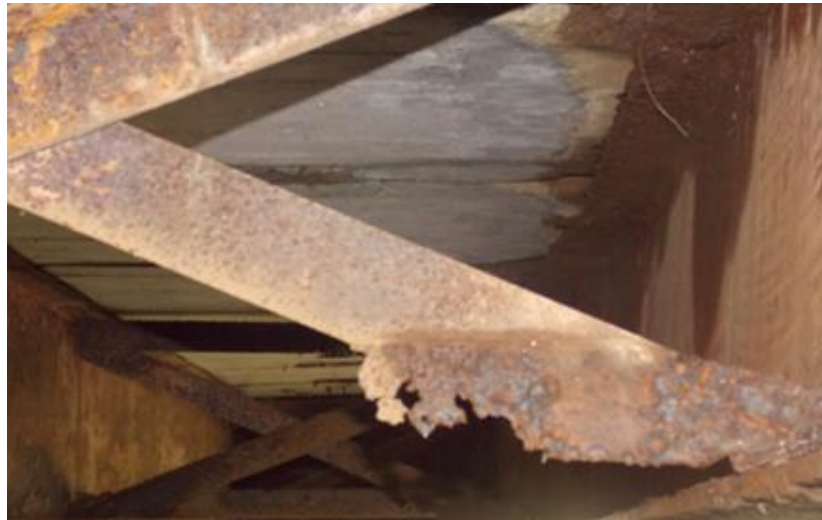
Oxidación generalizada y corrosión con pérdida de sección de algunos elementos.

Nota: en la figura adjunta se aprecia oxidación generalizada y corrosión con pérdida de sección de algunos elementos.

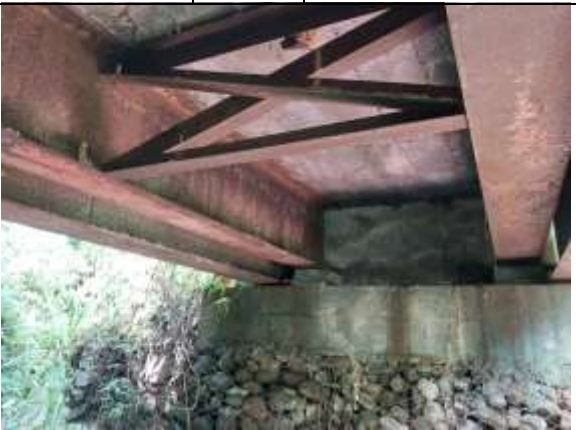
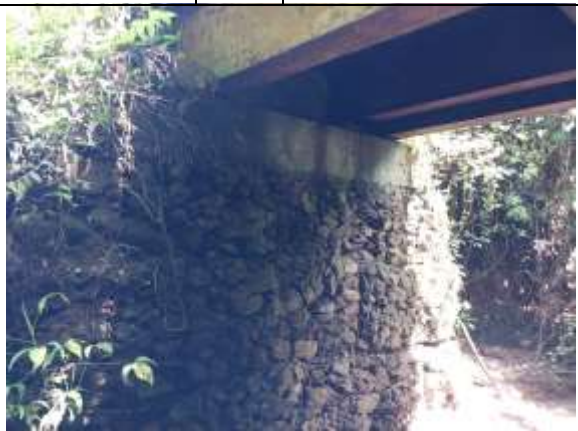
Foto No.1	Fecha:	5 / 9 / 2023	Foto No.2	Fecha:	5 / 9 / 2023	Foto No.3	Fecha:	5 / 9 / 2023

<b>Notas:</b>	Ausencia de barandas representa un riesgo a los usuarios		<b>Notas:</b>	No hay aletones que ayuden a sostener el relleno de aproximación		<b>Notas:</b>	Oxidación en vigas con inicios de corrosión	
Foto No.4	Fecha:	5 / 9 / 2023	Foto No.5	Fecha:	5 / 9 / 2023	Foto No.6	Fecha:	5 / 9 / 2023

<b>Foto 5</b>			<b>Foto 6</b>		
<b>Notas:</b>	Bastiones hechos de gaviones con inicios de socavación		<b>Notas:</b>			<b>Notas:</b>

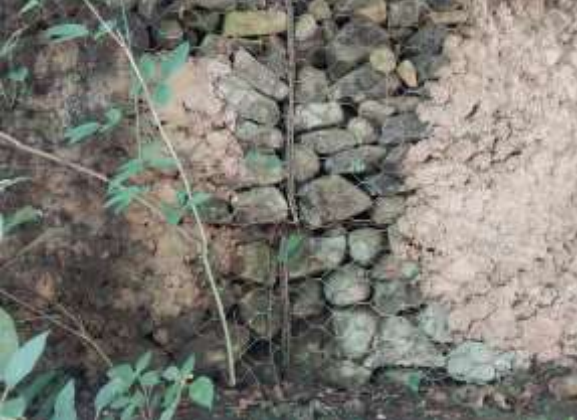
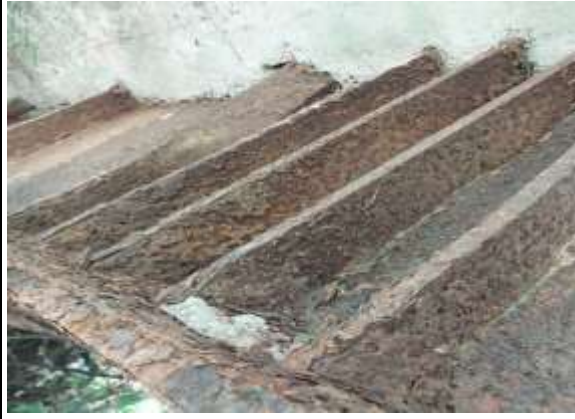
Foto No.1	Fecha:	5 / 9 / 2023	Foto No.2	Fecha:	5 / 9 / 2023	Foto No.3	Fecha:	5 / 9 / 2023

<b>Notas:</b>	Ubicación del puente en una curva combinado con ausencia de barandas resultan en una situación riesgosa		<b>Notas:</b>	Muros de gaviones usados como bastiones tienen deformaciones		<b>Notas:</b>	Agrietamientos en la losa	
Foto No.4	Fecha:	5 / 9 / 2023	Foto No.5	Fecha:	5 / 9 / 2023	Foto No.6	Fecha:	5 / 9 / 2023

<b>Notas:</b>	Acero oxidado con delaminación producto de la corrosión		<b>Notas:</b>	Acero de viga principal cubierto por óxido completamente		<b>Notas:</b>	Acero de viga principal cubierto por óxido completamente

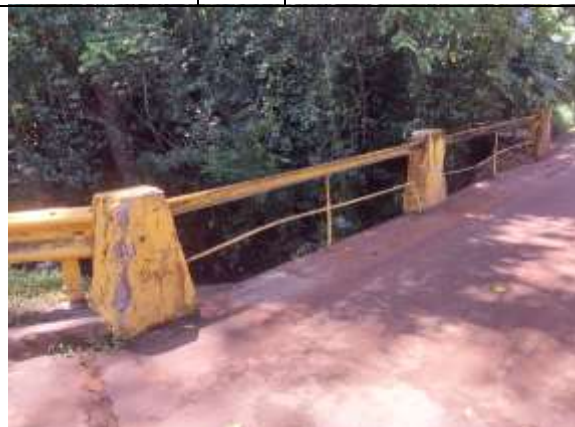
Notas: Barandas con impactos y elementos deformados

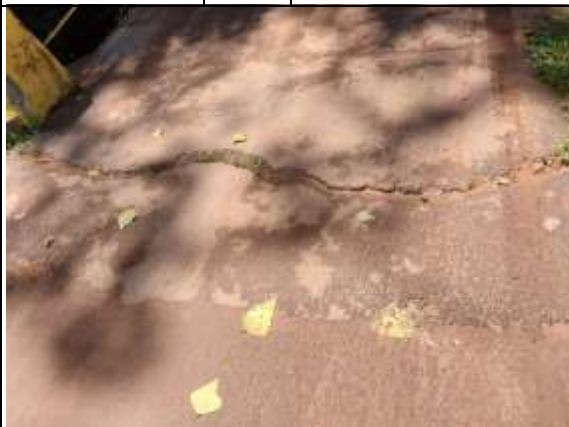
Notas: Desgaste y daños en superficie de rueda

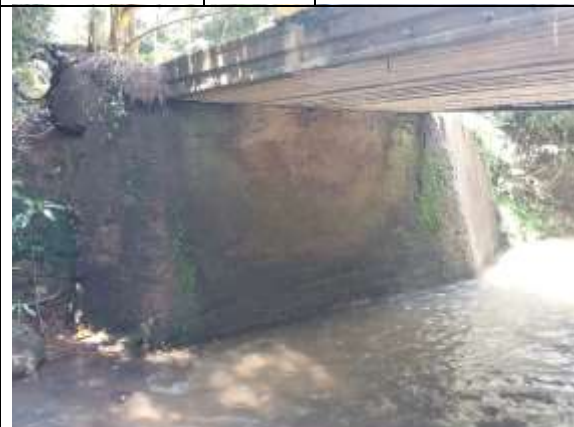
Notas: Descascaramientos leves en viguetas

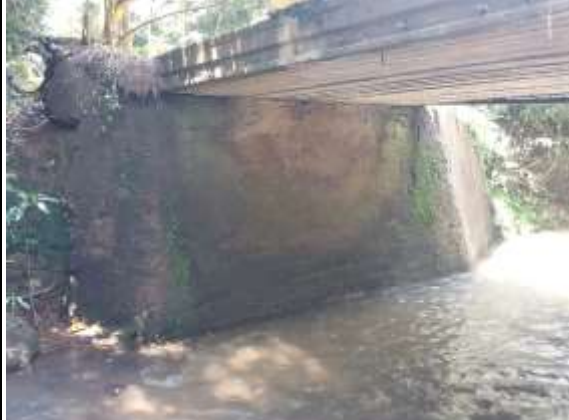
Notas: Socavación en aletón aguas abajo

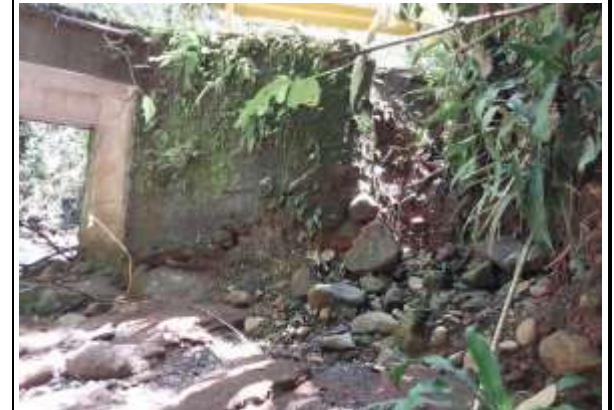
Notas: Hay deslizamientos menores en los aletones

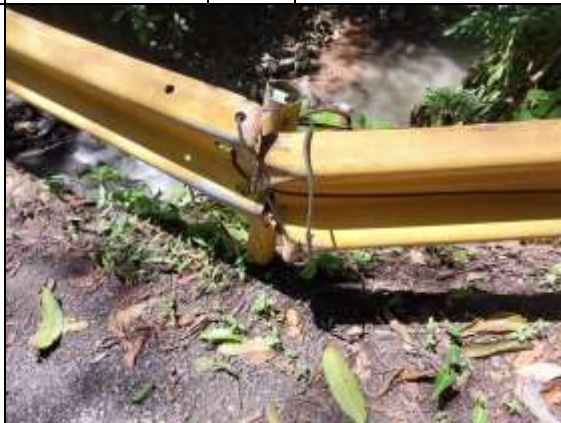
Notas: La barandas presentan daños en las conexiones, sujetas por cables.

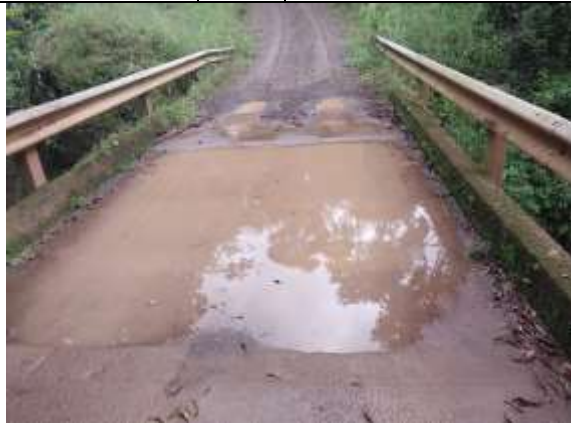
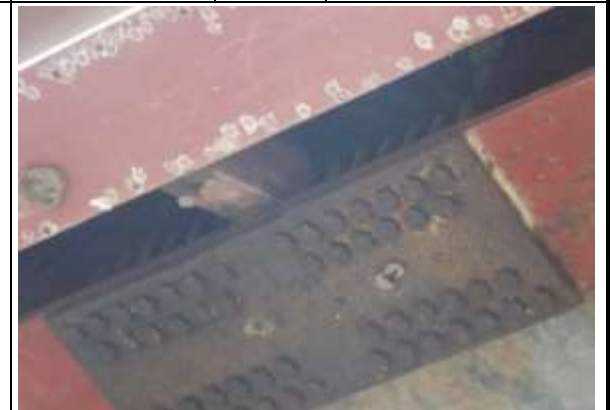
Notas: Ausencia de drenajes en el puente facilita empozamientos

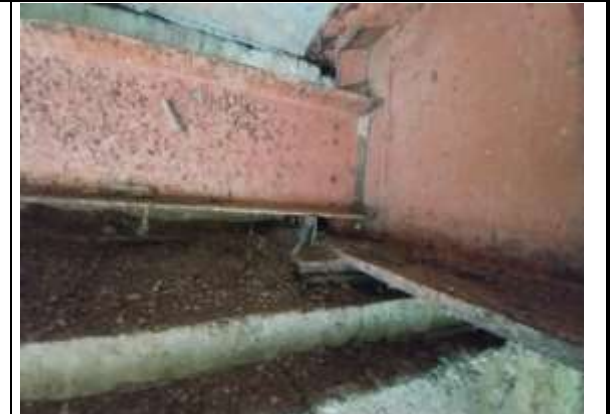
Notas: Inicios de socavacion en bastión margen izquierda

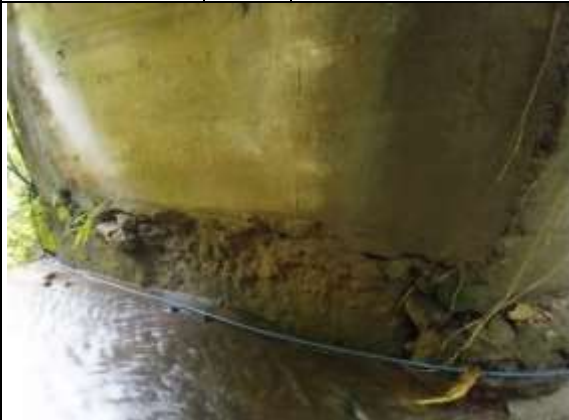
**Notas:** Una viga de concreto presenta una fractura alineada con la zona de drenaje, tiene acero de refuerzo expuesto

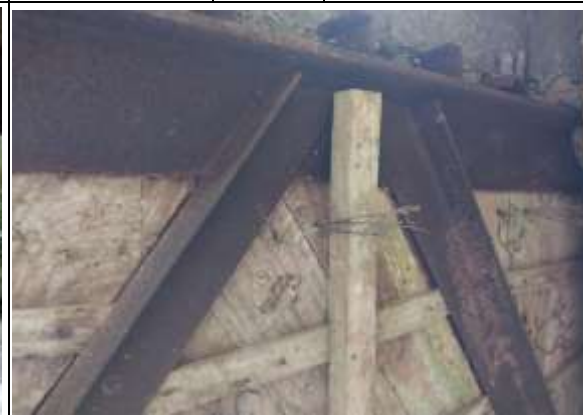
**Notas:** Superficie de acero con oxidación y corrosión con pérdida de sección

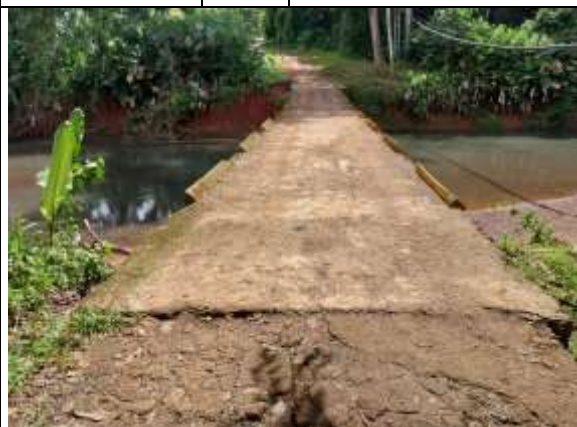
Notas: Ausencia de barandas en puente genera un problema de seguridad

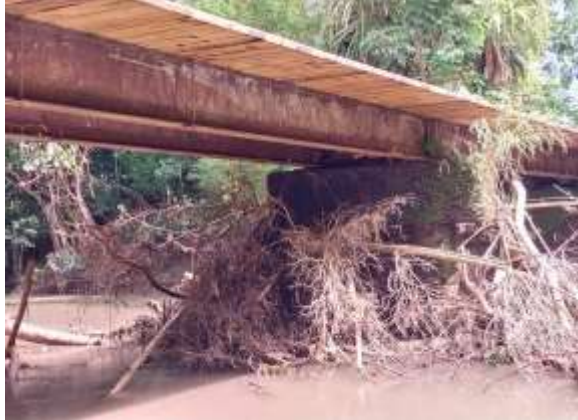
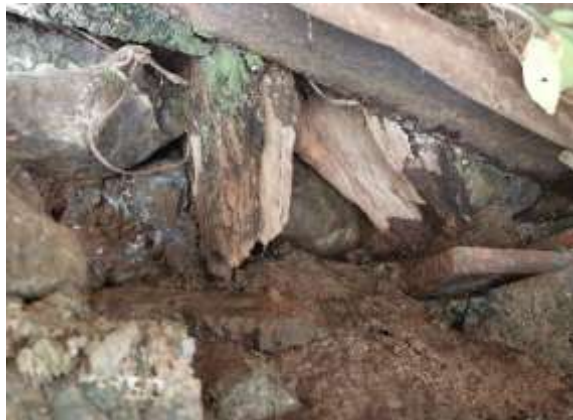
<b>Notas:</b>	Socavación importante de pila central compromete estabilidad del puente		<b>Notas:</b>	Torcimiento de la viga principal, no se aprecia en la imagen pero presenta cierta deformación.		<b>Notas:</b>	Malas condiciones de apoyo del puente en ambos extremos	
Foto No.4	Fecha:	29 / 5 / 2018	Foto No.5	Fecha:	29 / 5 / 2018	Foto No.6	Fecha:	29 / 5 / 2018

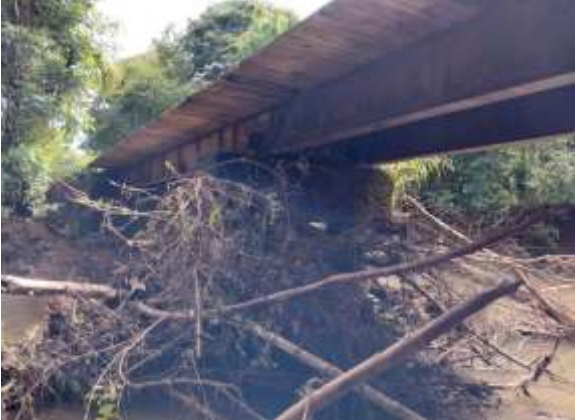
Foto 5			Foto 6		
<b>Notas:</b>	Oxidación y corrosión en vigas, no hay sistema de arriostamiento		<b>Notas:</b>			<b>Notas:</b>
