# **Priorización de 20 puentes que comprenden 5 distritos del cantón de Turrialba**

Therefore, this project aimed to establish the prioritization of 20 bridges present in 5 districts of the canton of Turrialba, with respect to their importance of the road they travel, for this a database was generated where all the necessary information from Each structure, in turn, each one of these was evaluated with respect to the Bridge Inspection Manual (MOPT M. d., 2007).

Por ello, este proyecto tuvo como objetivo establecer la priorización de 20 puentes presentes en 5 distritos del cantón de Turrialba, para ello se generó una base de datos donde se recopila toda la información necesaria de cada estructura, a su vez, se evaluó cada uno de estos con respecto al Manual de Inspección de Puentes (MOPT, 2007).

RICARDO DE JESÚS HIDALGO MOYA

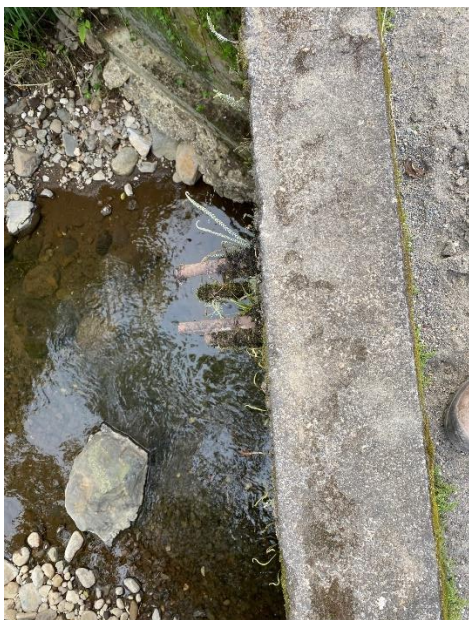
CUADRO N°A1. GRADO DE DAÑO EN LAS BARANDAS	
Tipo	Acero
Deformación	1
Oxidación	2
Corrosión	1
Faltante o ausencia	5

Figura A3. Ausencia de la baranda. Autoría propia.

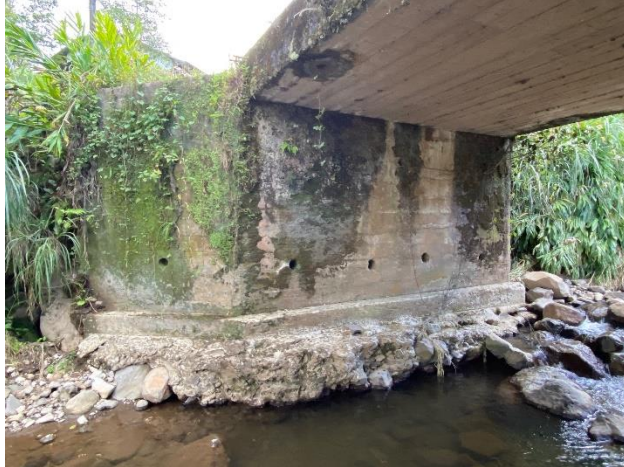
<b>CUADRO N°A4. GRADO DE DAÑO EN LOS BASTIONES</b>	
Grietas en 1 dirección	1
Grietas en 2 direcciones	1
Descascaramiento	1
Acero de refuerzo expuesto	1
Nidos de piedra	2
Eflorescencia	2
Perdida del talud de protección	1
Inclinación	1
Socavación de la fundación	5

Figura A6. Socavación en el bastión B1. Autoría propia.

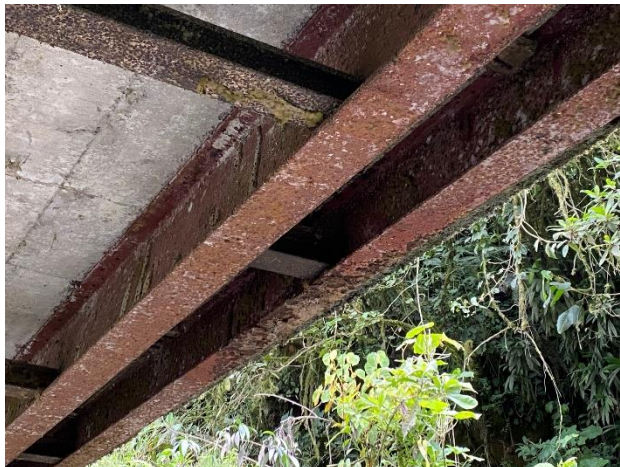
CUADRO N°A9. GRADO DE DAÑO EN LAS VIGAS PRINCIPALES	
Material	Acero
Tipo	Perfil W
Oxidación	4
Corrosión	4
Deformación	1
Perdida de pernos	1
Grietas en la soldadura o placa	1

Figura A14. Oxidación y corrosión de las vigas principales. Autoría propia.

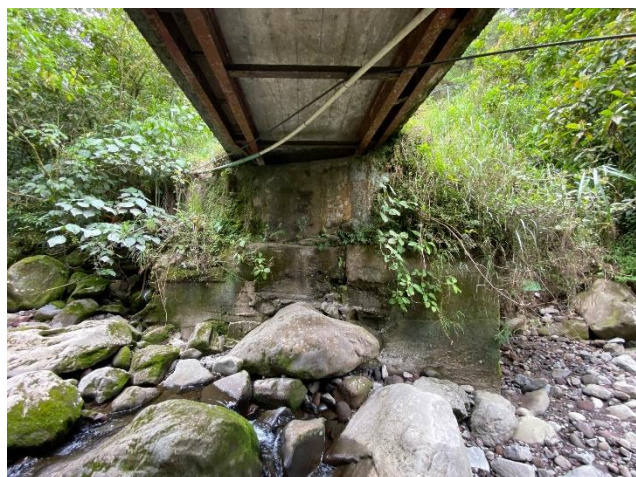
Figura A16. Bastión B2. Autoría propia.

<b>CUADRO N°A12. GRADO DE DAÑO EN LOS BASTIONES</b>	
Grietas en 1 dirección	1
Grietas en 2 direcciones	1
Descascaramiento	2
Acero de refuerzo expuesto	1
Nidos de piedra	2
Eflorescencia	2
Perdida del talud de protección	1
Inclinación	1
Socavación de la fundación	4

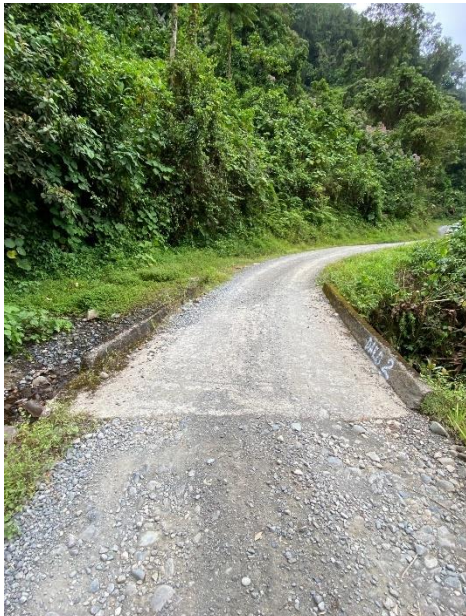
CUADRO N°A14. GRADO DE DAÑO EN LAS BARANDAS	
Tipo	No aplica
Deformación	1
Oxidación	1
Corrosión	1
Faltante o ausencia	5

Figura A19. Ausencia de la baranda. Autoría propia.

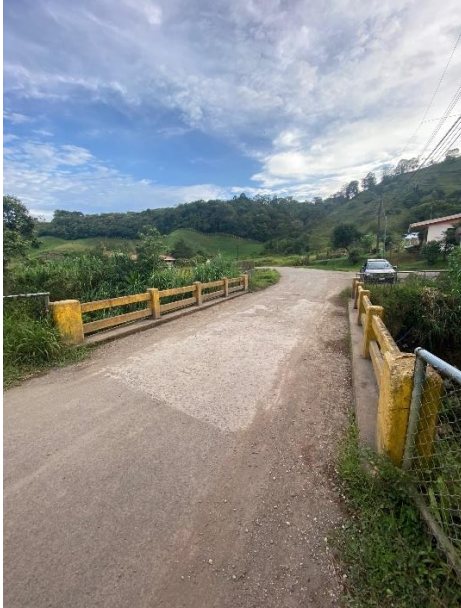
Figura A27. Obstrucción de las juntas de expansión. Autoría propia.

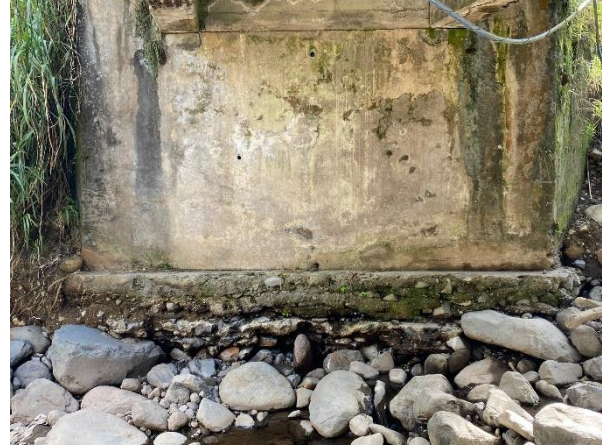
Figura A32. Bastión B1. Autoría propia.

CUADRO N°A24. GRADO DE DAÑO EN LOS BASTIONES	
Grietas en 1 dirección	1
Grietas en 2 direcciones	1
Descascaramiento	2
Acero de refuerzo expuesto	1
Nidos de piedra	2
Eflorescencia	2
Perdida del talud de protección	1
Inclinación	1
Socavación de la fundación	4

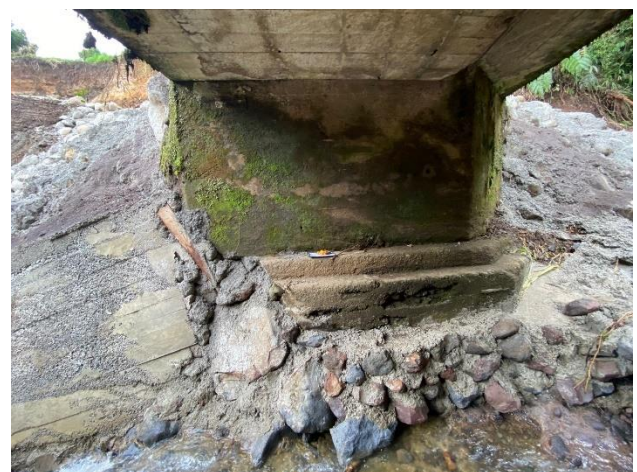
Figura A37. Bastión B1. Autoría propia.

Grietas en 1 dirección	1
Grietas en 2 direcciones	1
Descascaramiento	2
Acero de refuerzo expuesto	1
Nidos de piedra	2
Eflorescencia	2
Perdida del talud de protección	1
Inclinación	1
Socavación de la fundación	3

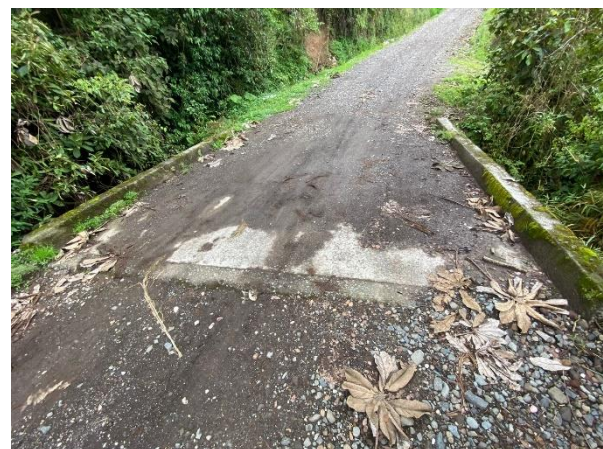
Sonidos extraños	1
Filtración de agua	1
Faltante o deformación	1
Movimiento vertical	1
Juntas obstruidas	5
Acero de refuerzo expuesto	1

Figura A40. Obstrucción de las juntas de expansión. Autoría propia.

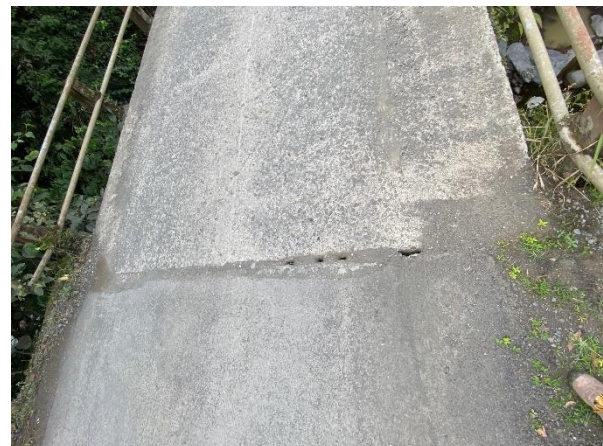
Figura A46. Obstrucción de la J1 de expansión. Autoría propia.

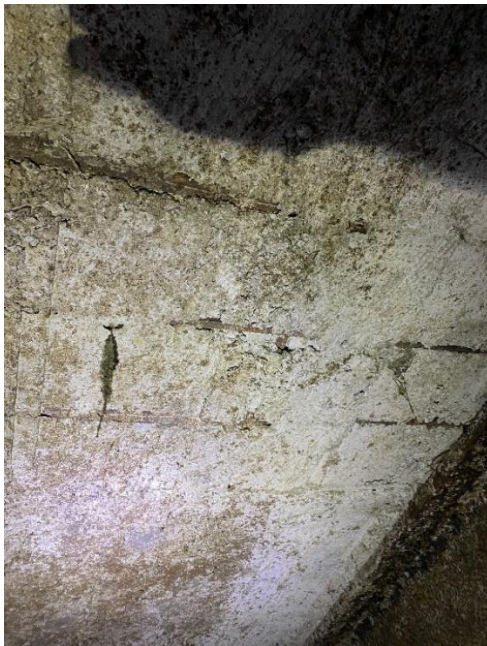
En el Puente Bonillita, se tienen vigas de acero las cuales presentan gran oxidación y corrosión tanto en el ala como en el alma; uno de sus bastiones posee una grieta en su cuerpo principal de lado a lado horizontalmente, junto con parte del talud de relleno socavado. En este caso, la recomendación de intervención fue la misma que la del puente anterior, reconstrucción total de la estructura.

Figura A60. Acero de refuerzo expuesto en la parte inferior de la losa. Autoría propia.

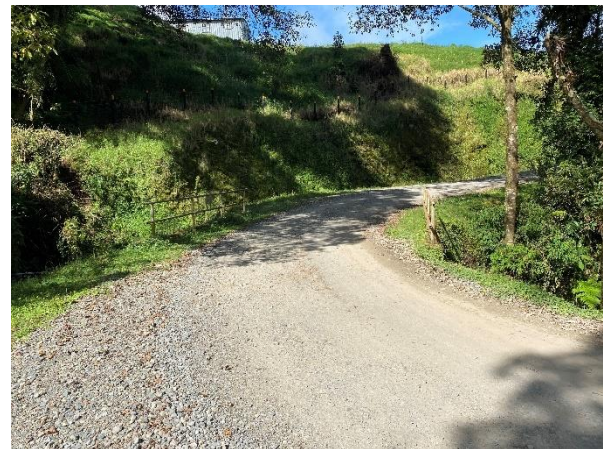
Figura A73. Obstrucción de las juntas de expansión. Autoría propia.

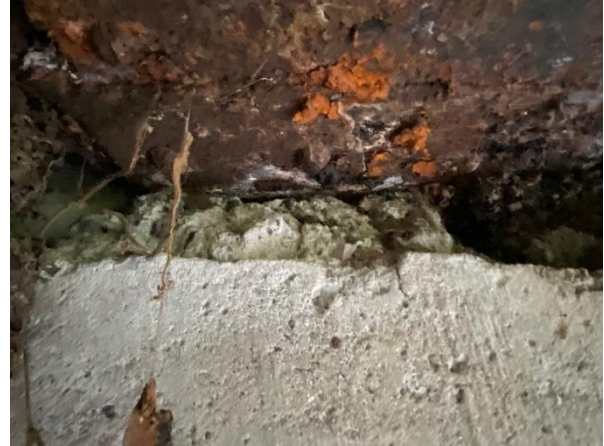
Figura A96. Oxidación y corrosión de las vigas principales. Autoría propia.

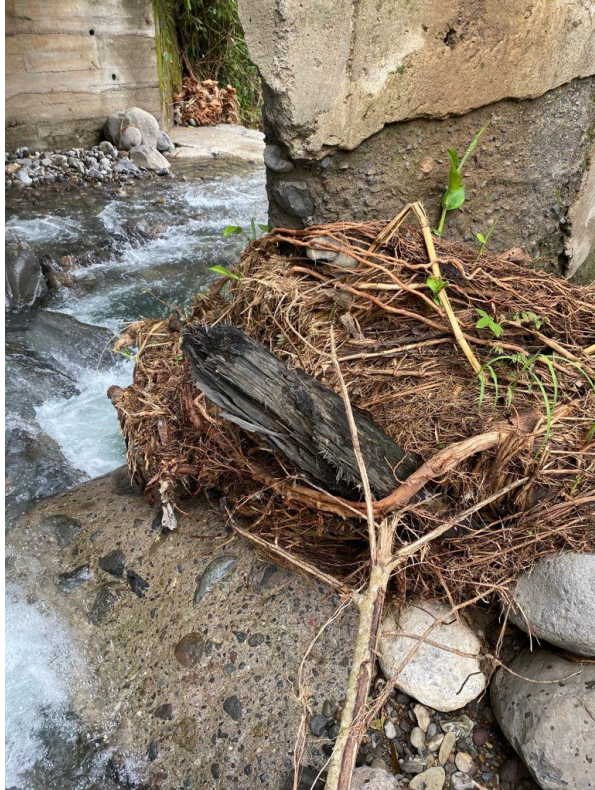
Figura A110. Desprendimiento de concreto en la Pila P1. Autoría propia.

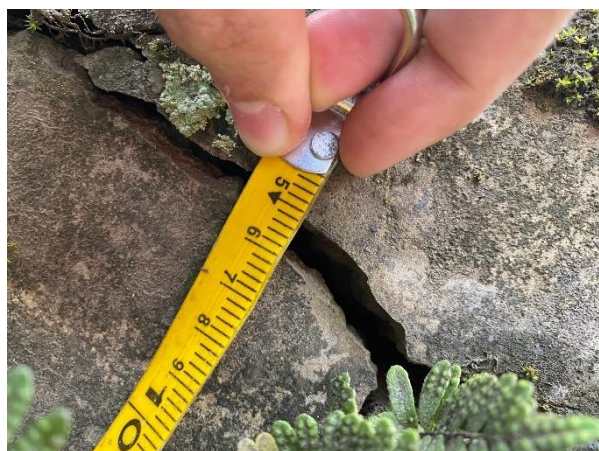
Figura A127. Grieta de 1cm en baranda. Autoría propia.
