**Casa del Inalámbrico: Propuesta de Intervención.
Parque Metropolitano La Sabana.**

Instituto Tecnológico de Costa Rica
Escuela de Arquitectura y Urbanismo

Proyecto de graduación para
optar por el grado académico de
Licenciatura en Arquitectura

Campus Tecnológico Local San José,
mayo 2020

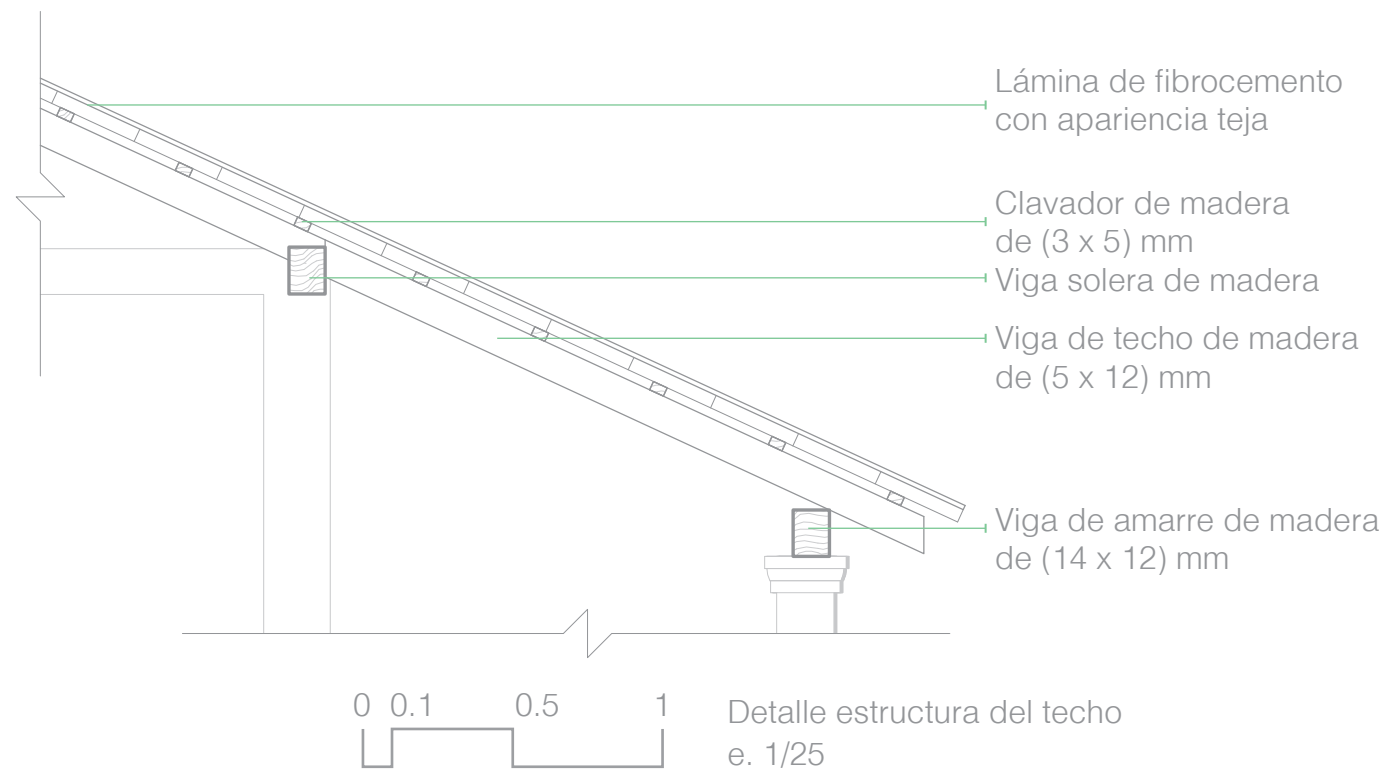
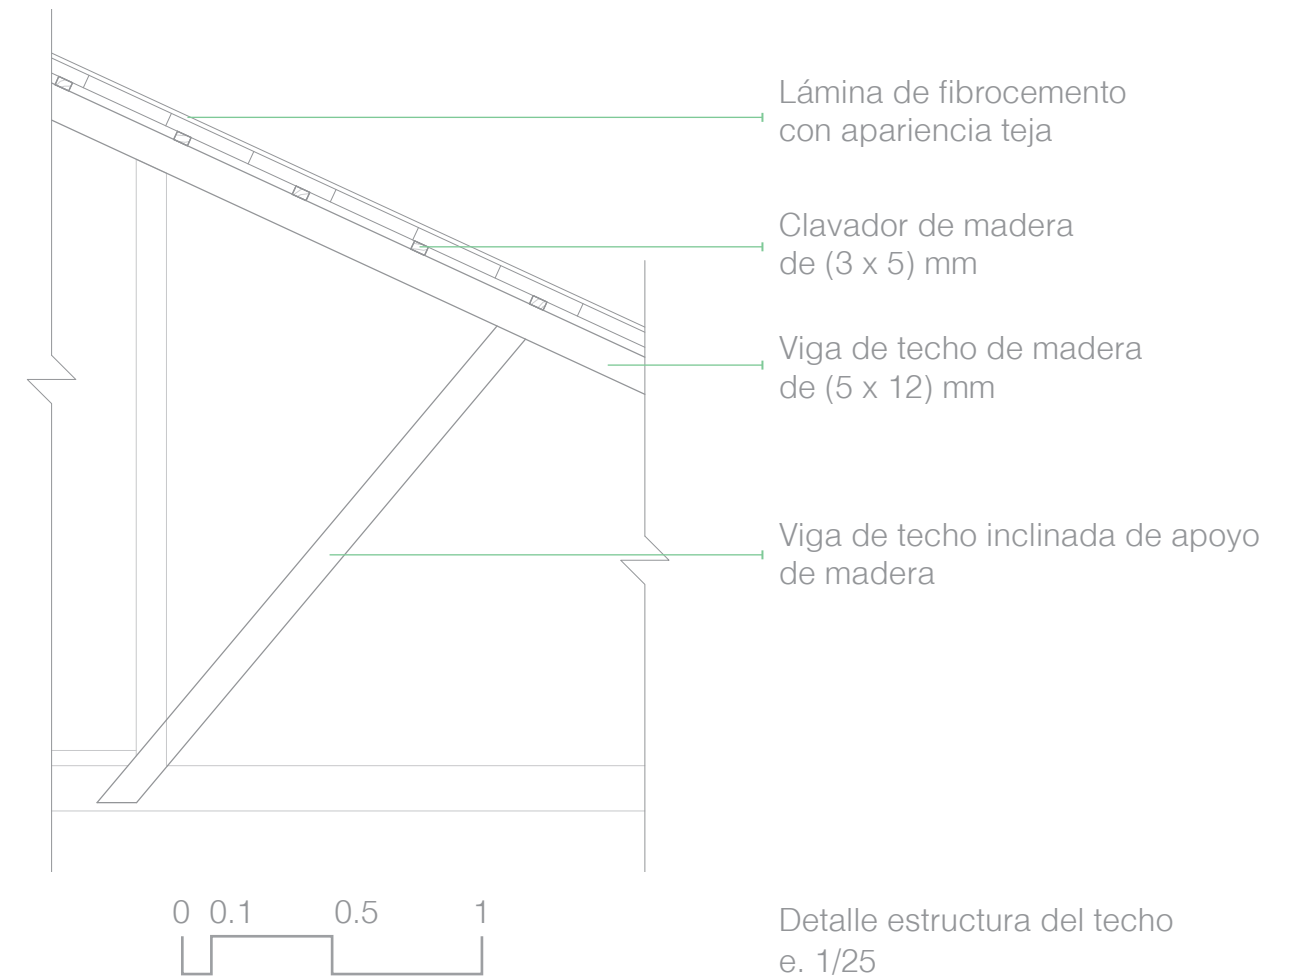
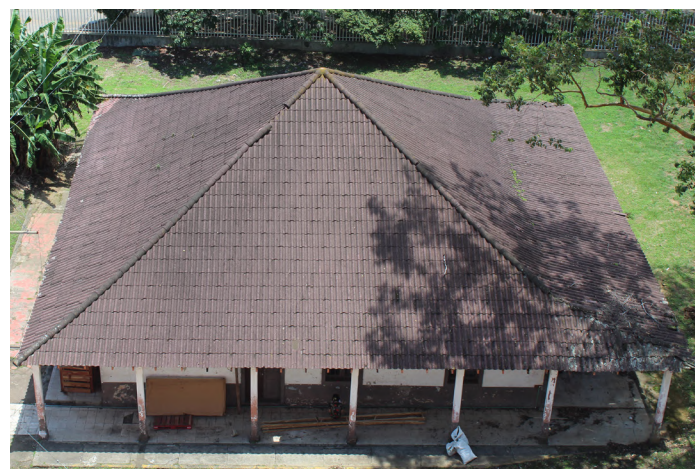
57 Techo lados Oeste, Norte y Sur

La estructura del techo es de vigas y clavadores de madera cubiertos con láminas de fibrocemento, estas láminas con un alto nivel de deterioro ya que algunas tienen perforaciones, lo cual permite la filtración del agua y el ingreso del sol, por lo que también afecta a las piezas de la estructura, las cuales en algunos casos están podridas.

También hay presencia de micro vegetación y vegetación en las láminas del techo.

DEGRADACIÓN	CAUSA	TIPO
Vigas deformadas	Calidad del material, diseño y falta de mantenimiento.	●
Viga cortada	Calidad del material, diseño y falta de mantenimiento.	●
Deterioro de la estructura	Falta de mantenimiento de las láminas del techo.	○
Presencia de micro vegetación y vegetación	Falta de mantenimiento de las láminas del techo.	○

Se sustituirán todas las láminas dañadas, por láminas de fibrocemento tipo teja modelo P7 o similar, con color igual o similar al actual.

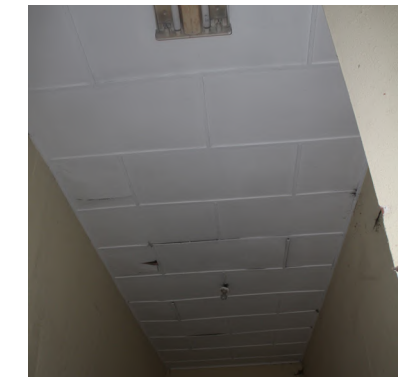
83 Visual del cielo raso f

Como se aprecia en las visuales desde varios puntos del interior del inmueble, estos cielos rasos presentan manchas de humedad, e inclusive pérdida del material a consecuencia de infiltraciones de agua. Debido a su estado de conservación, se valorará su pertinencia en la propuesta de intervención de la Casa.

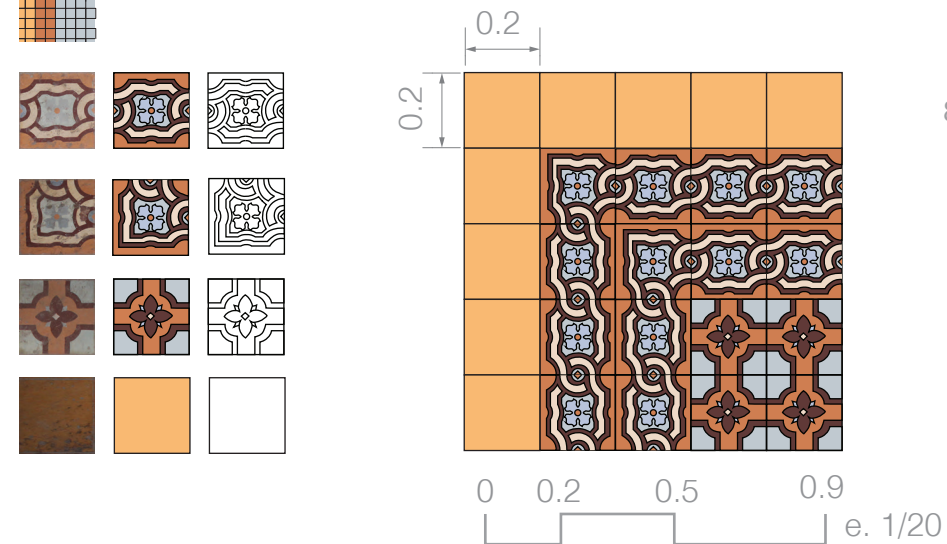
87 Piso con decorado floral

En la Casa se encuentran dos tipos de mosaico en los pisos, uno de color rojo y gris, y el otro con un decorado floral. También hay un terrazo de color crema en varios espacios y en el corredor de la Casa. En el baño hay un azulejo color blanco, y dos espacios tienen un recubrimiento vinílico con motivo cerámico. Debido al uso actual, los pisos están muy sucios y deteriorados.
