**Instituto Tecnológico de Costa Rica  
Escuela de Ingeniería en Construcción**

**Guía de Evaluación Para Reestructuración de Piscinas Existentes**

Proyecto final de graduación para optar por el grado de  
Licenciatura en Ingeniería en Construcción

Cartago, Febrero 2016.

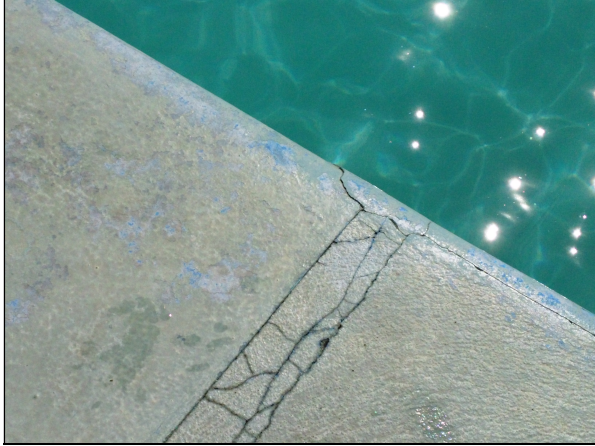
Como se pudo observar en la visita de campo, la piscina presenta agrietamiento, por lo que se procede a realizar el chequeo de su entorno, y de sus grietas; se entrevista a quienes están a cargo para conocer un poco sobre historia. Observar figuras 12,13,14 y 18.

**Fig. 12** Grieta formada desde la superficie y que se extiende hasta el otro extremo de la piscina.

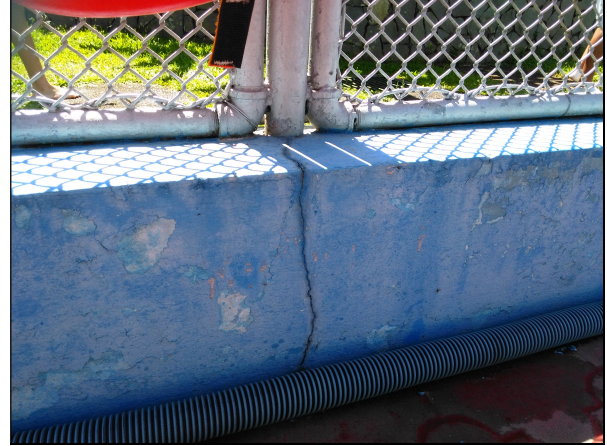
**Fig. 15** Grieta que recorre desde la superficie hasta el extremo opuesto de la piscina

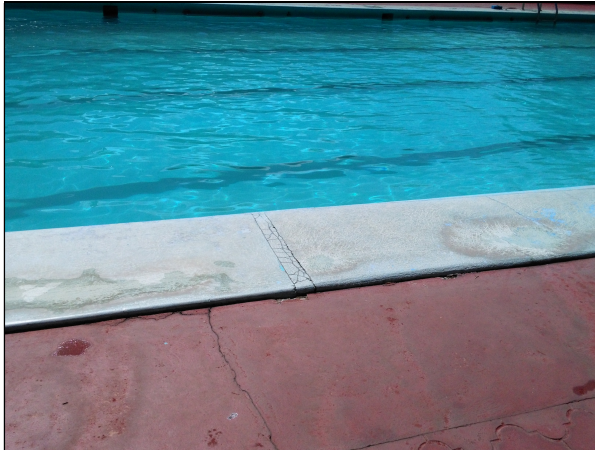
**Fig. 13** Grietas vista desde la superficie

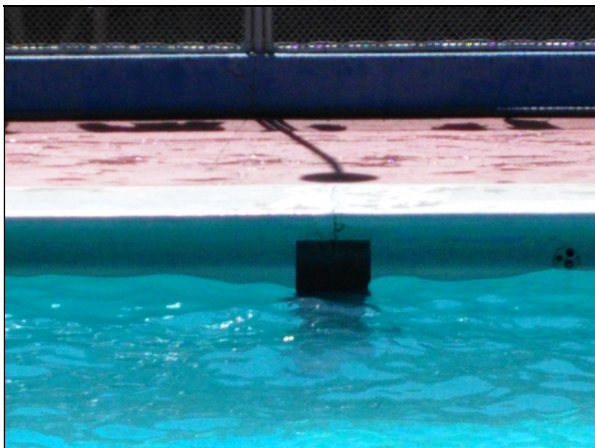
**Fig. 14** Grieta vista desde el extremo opuesto

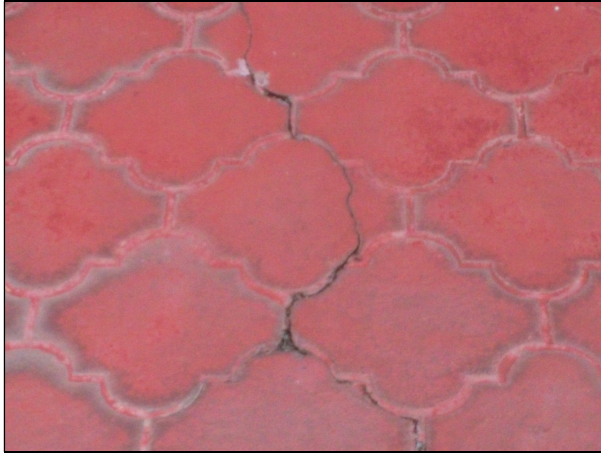
Fig. 18 Grieta vista desde acera

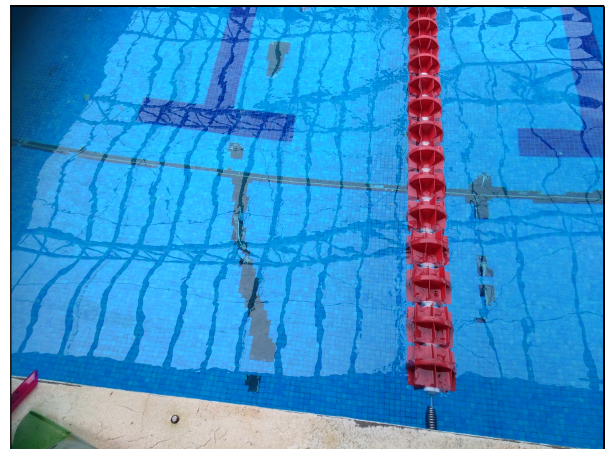
Desde su inicio ha presentado algunas deficiencias, tal es el caso de agrietamientos y fugas que siempre se asumió se encontraban por los desnatadores, pero que jamás se cuantificó su daño ni el consumo en términos económicos de agua o de químicos de mantenimiento. Algunas de estas grietas parecen haber sido tratadas previa o posteriormente al colado de la vitrocerámica, finalizando el proceso constructivo, ya que ésta jamás se ha dejado sin agua y no ha tenido un mantenimiento en este sentido. Ver figura 19.

Fig. 19 Agrietamiento visto desde el borde de inicio de las carrileras

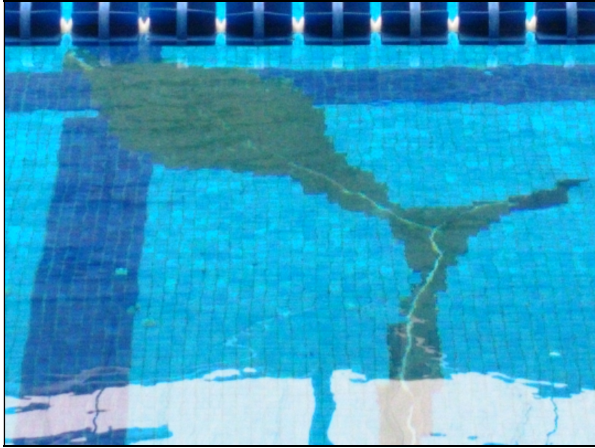
**Fig. 20** Agrietamiento en la zona de mayor profundidad

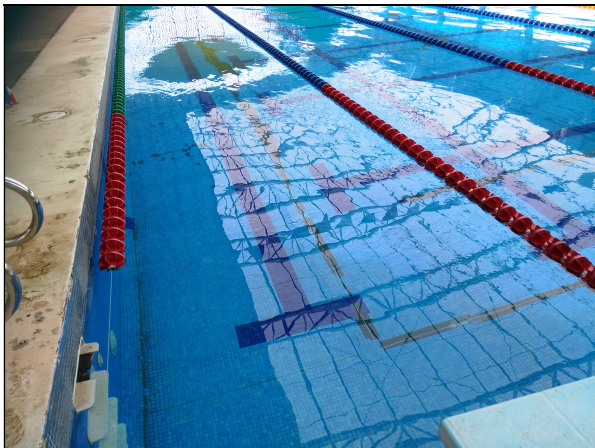
**Fig. 21** Junta de construcción presente a lo largo y ancho de la piscina

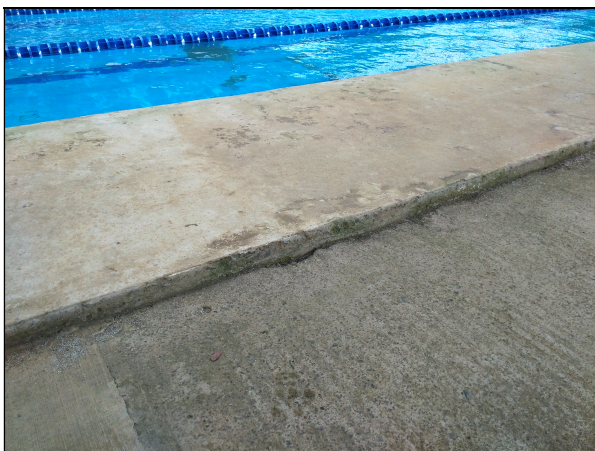
**Fig. 22** Deformación en uno de sus lados

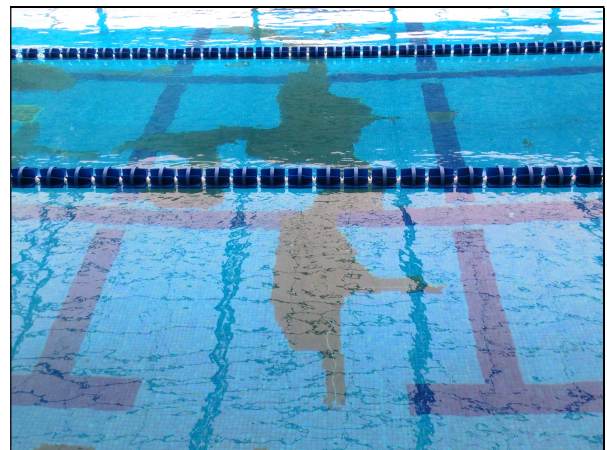
**Fig. 25** Zona de agrietamiento tanto ya tratado como nuevo sin tratamiento

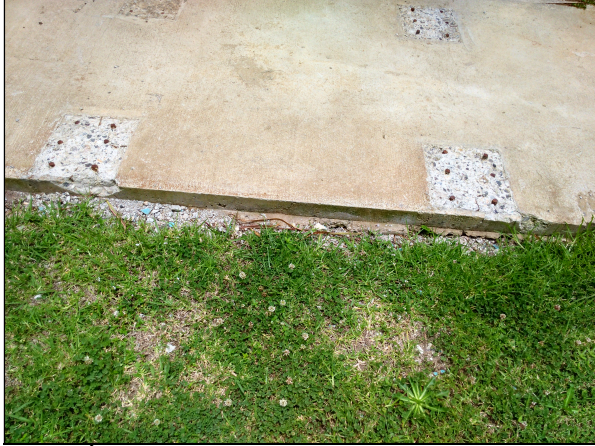
**Fig. 26** Área verde aledaña a la piscina que ha sufrido asentamiento debido a la fuga que estaba de ese mismo lado.

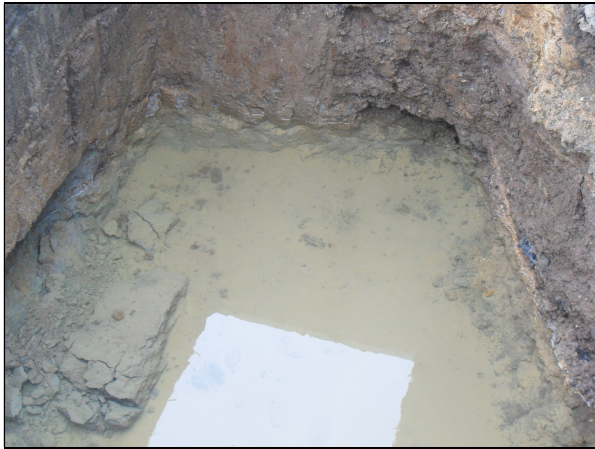
Para el año 2014 se construyó sobre esta instalación deportiva el techado completo, lo que además evidenció la necesidad de detectar las fugas para proteger su cimentación. (Ver figuras 27 y 28). En ese momento se da la búsqueda y excavación en cada uno de los skimmers, suponiendo que se localizaban en algunos de ellos, según la experiencia del operador de la piscina. Finalmente, se encontró que los desnatadores habían fallado en el codo, donde se evidencia que pueden haberse dañado por los efectos de asentamientos y/o posibles movimientos del suelo (hinchamiento y

**Fig. 27** Momento en que se inició la construcción de las placas de fundación y se evidenció el problema del agua

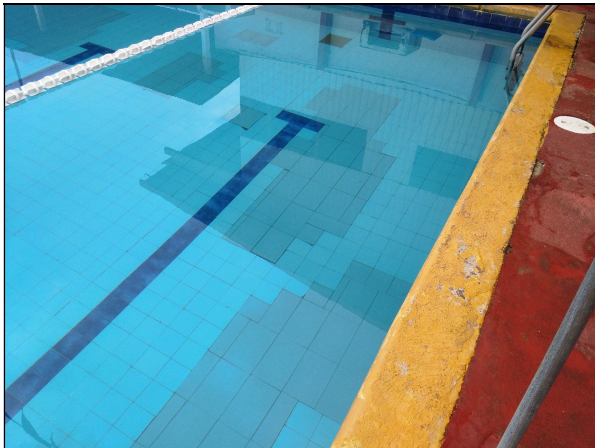
- Se han ido reparando las zonas donde se ha desprendido el mosaico. Ver figura 37.
- No posee canto redondo por lo que a mediano plazo debe ser construido, según lo dispuesto por el Ministerio de Salud.
- La prioridad en el mantenimiento es el de equipos y químicos.
- No hay un plan de mantenimiento de la obra civil.
- Recientemente se sustituyeron los equipos de bombeo y filtración.

Fig. 37 Vista de la superficie donde se han hecho las sustituciones del acabado.

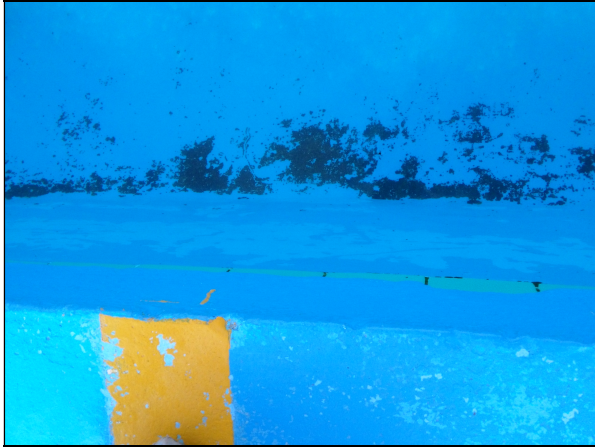
- La pintura está severamente dañada por el uso de cloro granular aplicado directamente a la piscina. Ver figura 44.
- No fue posible visualizar si tiene mayores daños debido a que hace unos meses se le aplicó una capa de repello.
- El énfasis es el tratamiento químico y mantenimiento de los equipos. Ver figura 46.
- Poco conocimiento del mantenimiento de obra civil.
- Conciencia de la importancia en el mejoramiento de la infraestructura.
- Énfasis en lo estético y/o funcional sobre lo estructural.
- Los agrietamientos que presenta están ubicados en las losas perimetrales y no están presentes, de manera visible, en muros o fondo de la piscina. Ver figura 45.

Fig. 44 Vista del fondo de la piscina, pintura dañada

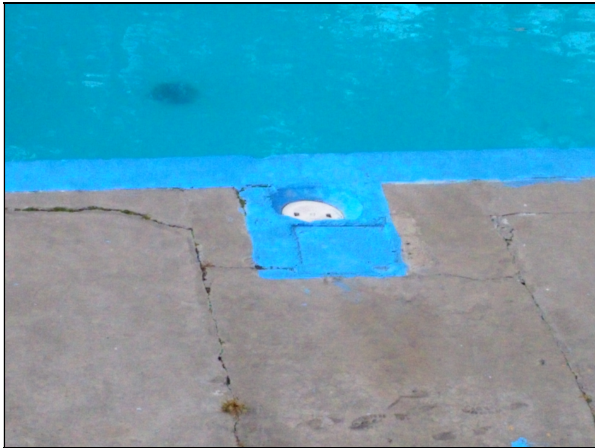
Fig. 45 Agrietamiento en los alrededores de la piscina.

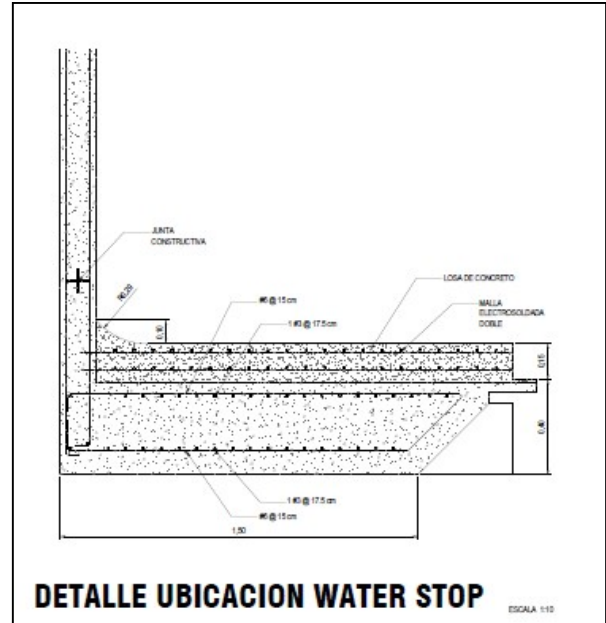
- Detalle de losa de fondo con muro de la piscina olímpica: se aprecia que no hay interconexión entre cimiento y losa.
- Detalles de conexiones entre muro y cimiento carecen de claridad en su especificación.

Fig. 62 Detalle de plano (waterstop, muro, losa, cimiento)

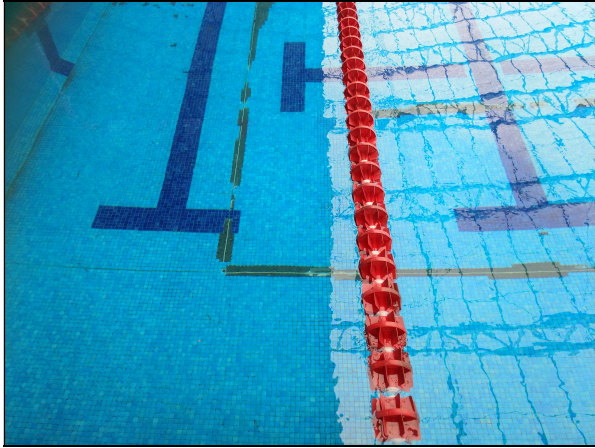
En planos se identifica entre la unión de muro-losa la especificación de un waterstop, no así juntas de construcción en el resto de la losa. En la realidad esta junta está ubicada a 1.70 m de los bordes de la piscina. Se desconoce el motivo de la colocación de esta junta. Se maneja la versión de que hubo un error en el dimensionamiento de la piscina y esa sección se añadió posteriormente. No se tiene certeza de cual fue el diseño por emplear en la junta de construcción que en ese momento se utilizó debido a que la institución no cuenta con una bitácora para corroborar esta condición.

Fig. 64 Junta de construcción

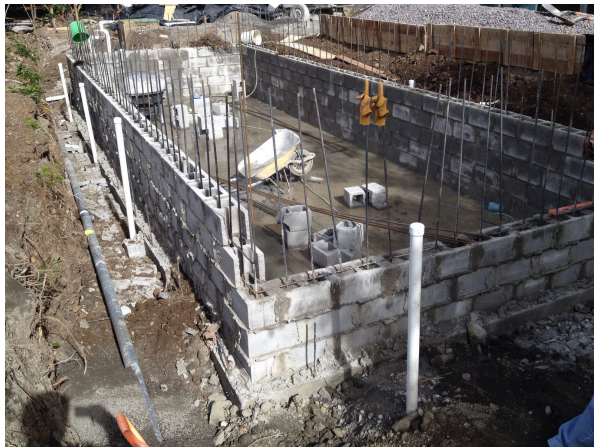
El acero de refuerzo vertical fue levantado previo a la colocación de los bloques de mampostería. Cuando se inicia este proceso, algunas de las varillas se doblan, lo cual hace que halla un punto de falla por deformación y los esfuerzos que en ese punto se generan. Ver figura 68.

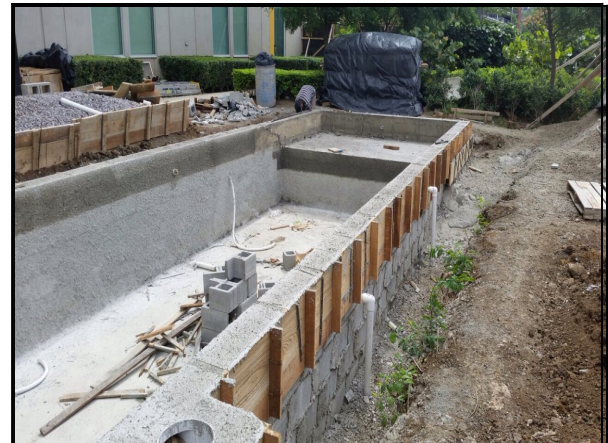
Se logra observar mediante la anterior fotografía que el mortero de pega no es adecuadamente aplicado, lo que provoca planos de falla en cada sector donde no se ejecutó correctamente la pega del bloque. Ver figura 69.

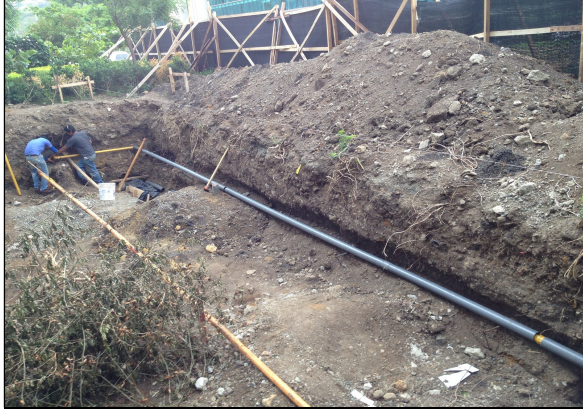
Se evidencia la presencia de material orgánico al inicio de la construcción, cuando esto va en contra de toda buena práctica constructiva por los riesgos asociados a asentamientos diferenciales, elevación del nivel freático, crecimiento de raíces, etc. Ver figura 70.
