Inspección, evaluación y priorización de 15 puentes en el cantón de Buenos Aires

DAVID SALAZAR AGUILAR

Noviembre del 2018

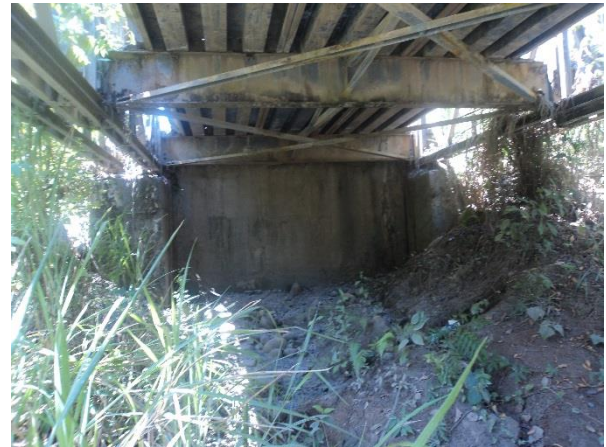
1. Pérdida de material de relleno

Figura 24: Parte del material cercano a la cimentación se ha desplazado.

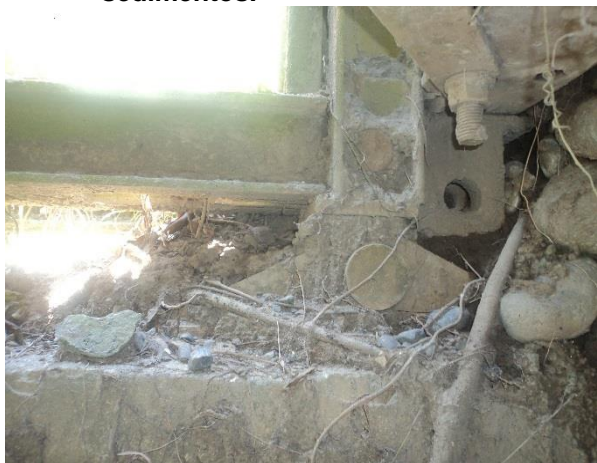
3. Obstrucción de apoyos por sedimentos.

Figura 26: Apoyos

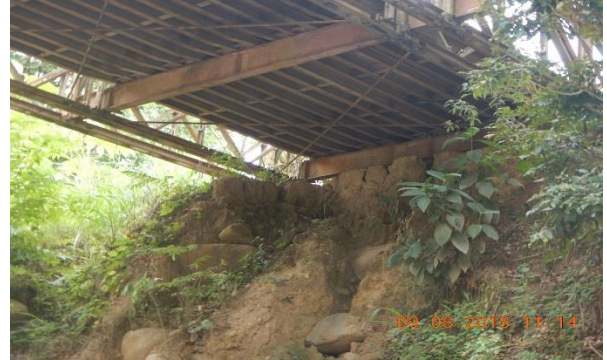
1. Pérdida de material de relleno

Figura 29: Parte del material cercano a la cimentación se ha desplazado.

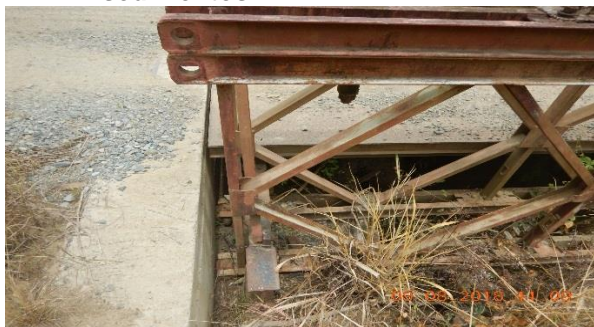
3. Obstrucción de apoyos por sedimentos.

Figura 31: Apoyos.

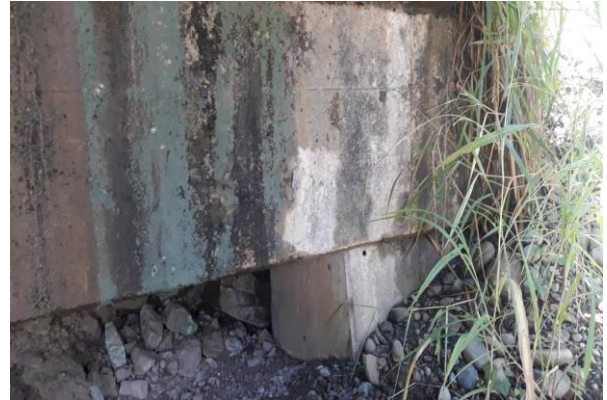
1. Perdida de material de relleno

Figura 35: Parte del material cercano a la cimentación se ha desplazado.

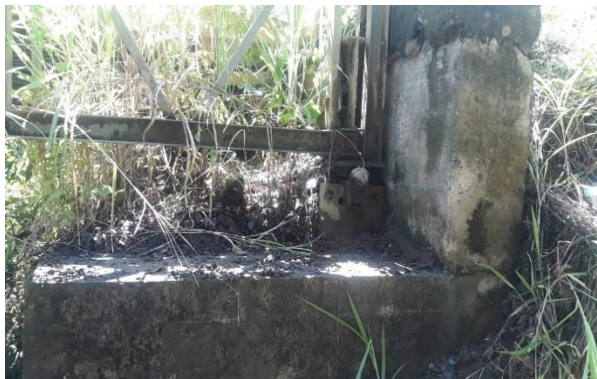
3. Obstrucción de apoyos por sedimentos.

Figura 37: Apoyos

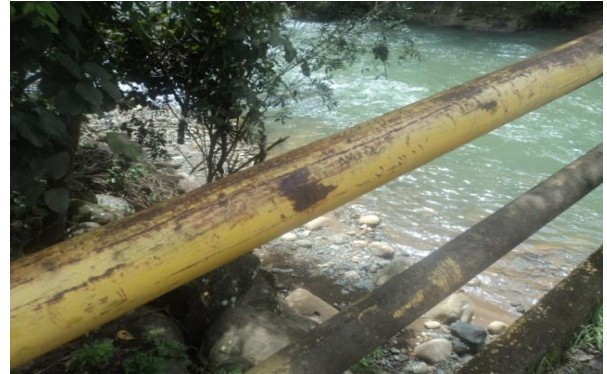
1. Daños menores en barandas

Figura 41: Las barandas presentan daños menores y desprendimientos localizados de pintura.

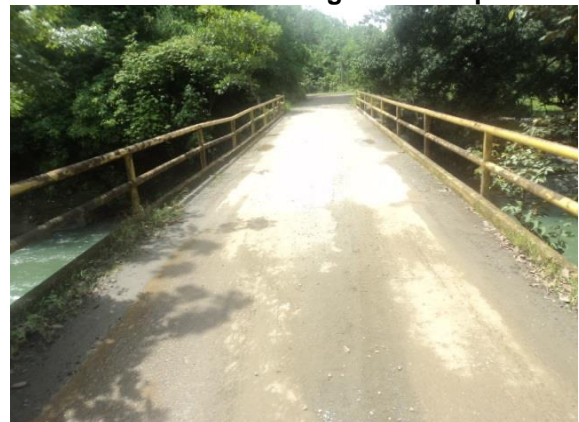
2. Buena condición general del puente.

Figura 42: El puente en términos generales está en buena condición.

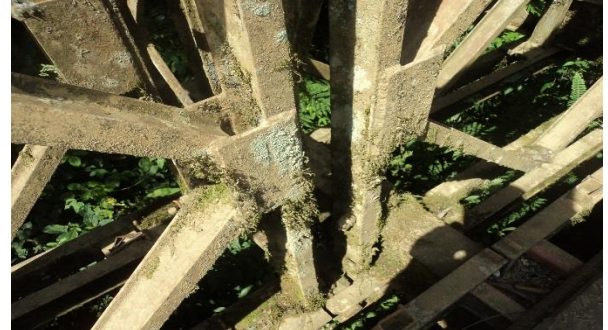
1. Oxidación en Vigas Principales.

Figura 45: Las vigas laterales muestran oxidación y acumulación de vegetación.

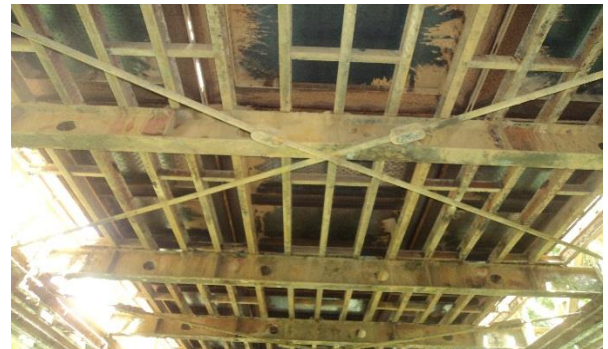
2. Daños en elementos del tablero.

Figura 46: Los elementos del tablero muestran oxidación localizada y crecimiento de vegetación.

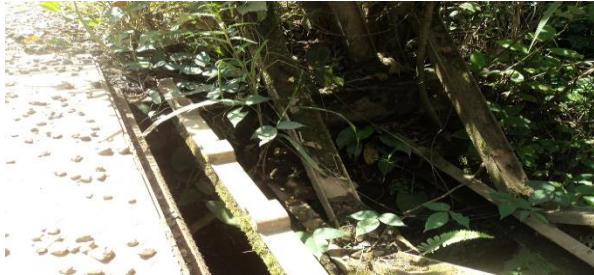
3. Obstrucción de apoyos por sedimentos.

Figura 47: Apoyos

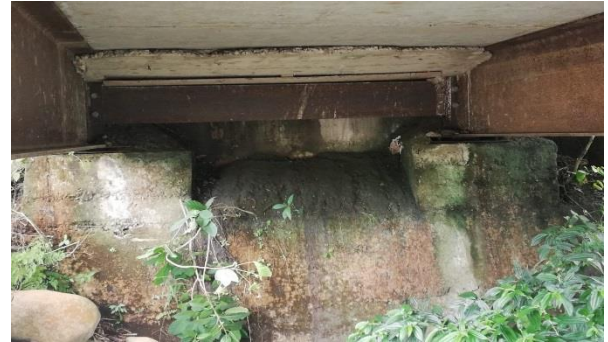
1. Eflorescencia en Bastiones.

Figura 51: Los bastiones presentan principios de eflorescencia.

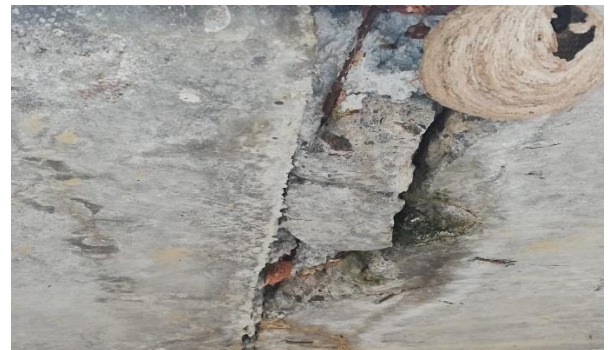
2. Daños en losas del Puente.

Figura 52: Las losas prefabricadas presentan daños en las juntas, existen desprendimiento del concreto y el acero está expuesto.

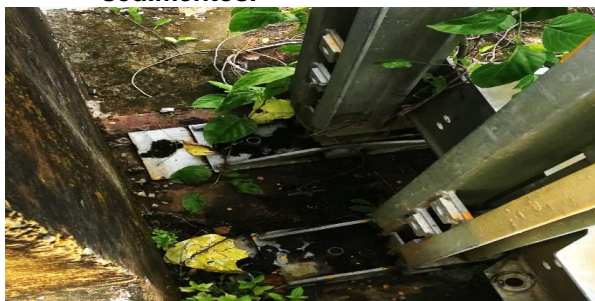
3. Obstrucción de apoyos por sedimentos.

Figura 53: Apoyos

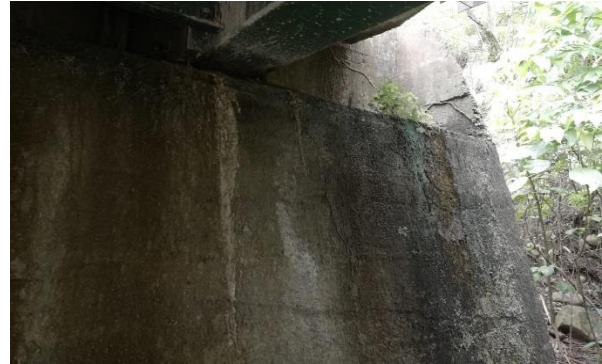
1. Eflorescencia en el Bastión.

Figura 57: La viga cabezal presenta indicios de eflorescencia

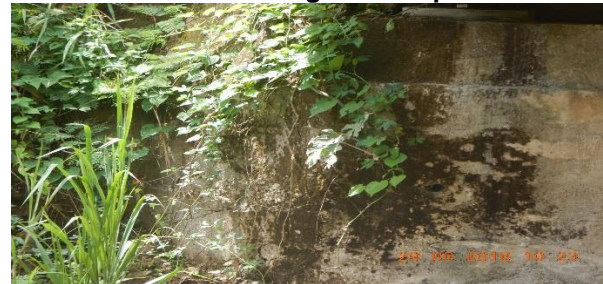
1. Oxidación en Vigas Principales.

Figura 61: La Viga Cabezal presenta indicios de eflorescencia

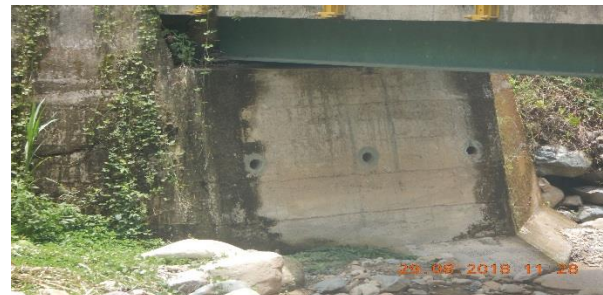
1. Eflorescencia en bastiones.

Figura 65: La Viga Cabezal presenta indicios de eflorescencia

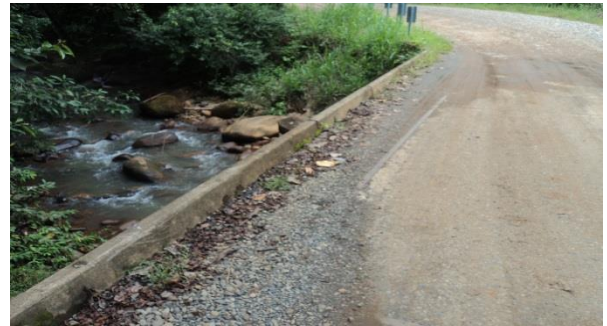
1. Ausencia de barandas.

Figura 69: No hay barandas ni sistemas de canalización en el puente.

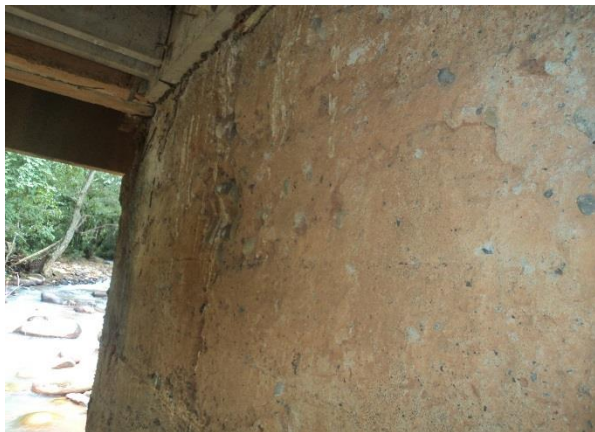
3. Deficiencias en concreto de bastiones.

Figura 71: El concreto de los bastiones presenta deficiencias superficiales.

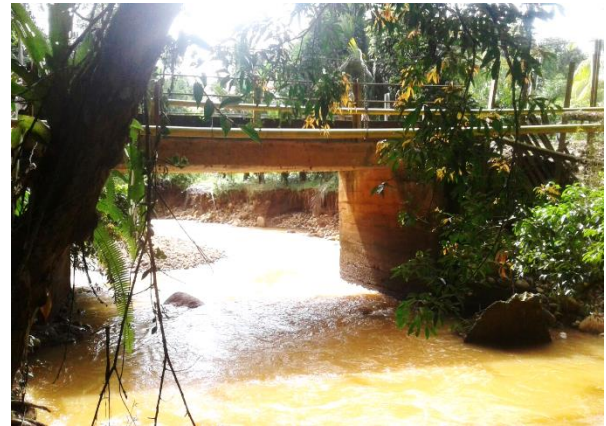
1. Socavación en las fundaciones de los bastiones.

Figura 75: Hay socavación que se extiende por debajo de las fundaciones del puente.

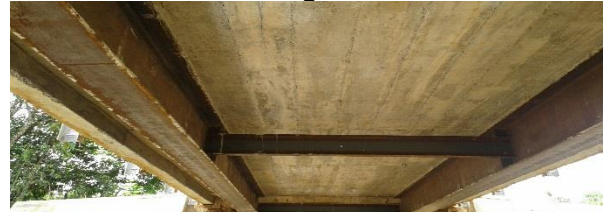
1. Oxidación en vigas.

Figura 79: Las vigas en este puente fueron colocadas sin aplicarles previamente un sistema de protección.

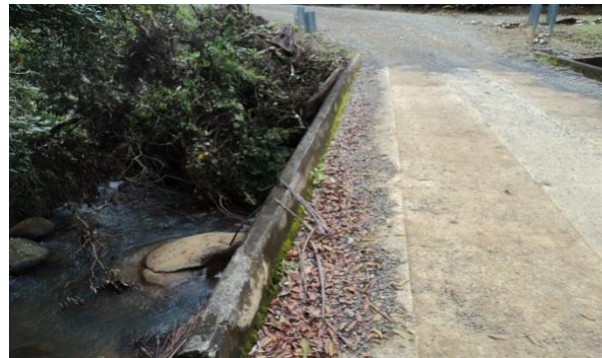
1. Ausencia de barandas.

Figura 82: No hay barandas, ni sistemas de canalización en el puente.

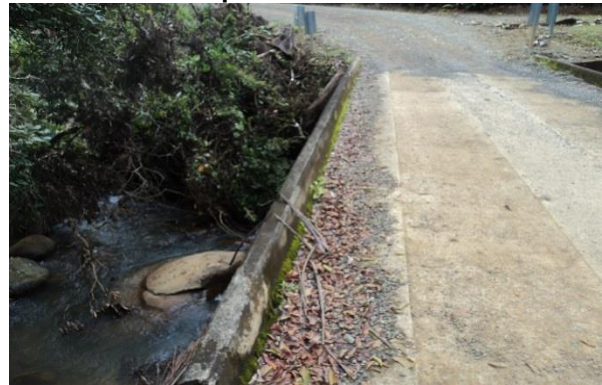
2. Bordillo quebrado.

Figura 83: Se identifica un bordillo fracturado.

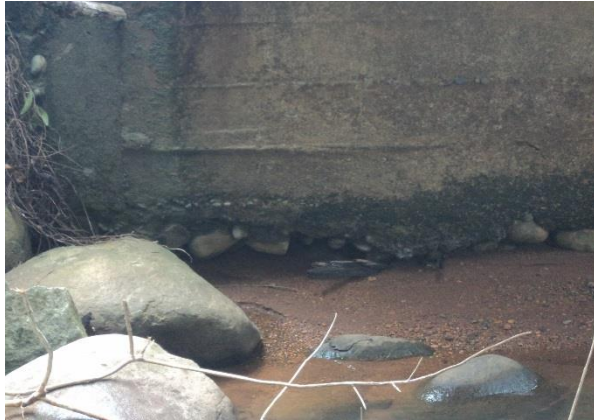
3. Inicios de socavación.

Figura 84: El material cercano al bastión se ha comenzado a erosionar.

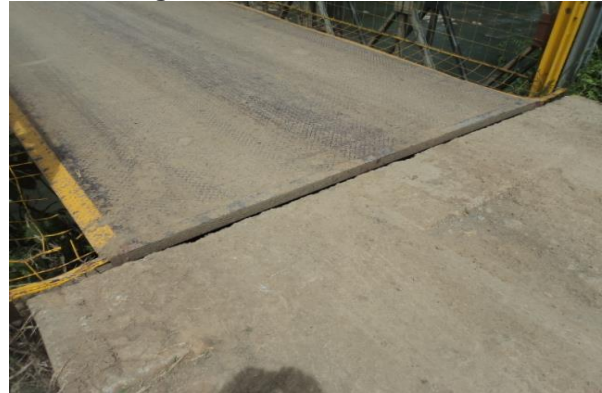
1. Desgaste en láminas.

Figura 87: Se identificó un inicio de desgaste en las láminas del puente que funcionan como superficie de ruedo.

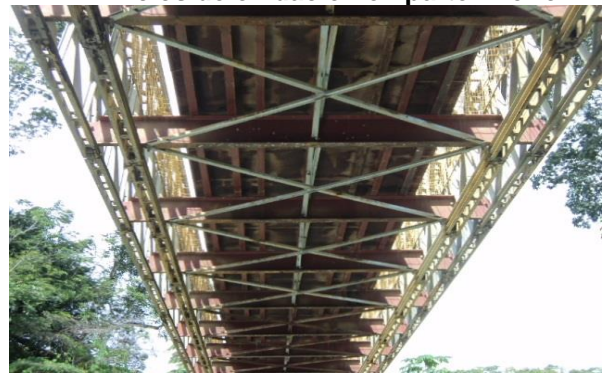
2. Inicios de oxidación en parte inferior.

Figura 88: Existen focos de oxidación en algunos elementos del puente, especialmente en los elementos de arrioste lateral.

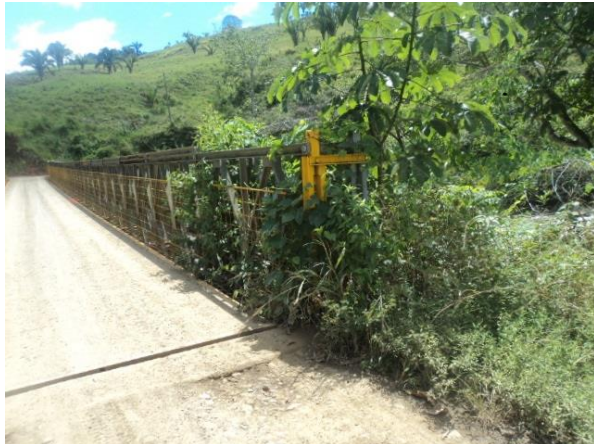
3. Labores de mantenimiento rutinario.

Figura 89: Existe abundante vegetación adherida a barandas y bastiones.

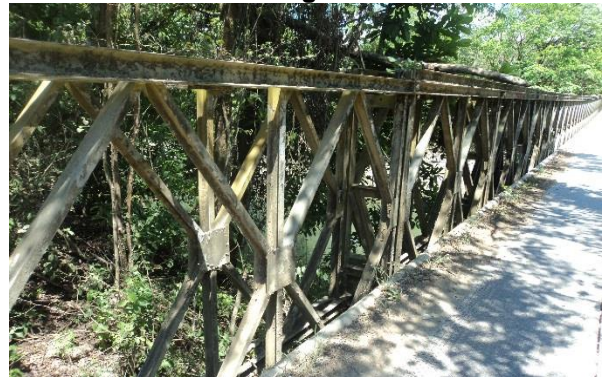
1. Oxidación de vigas laterales.

Figura 92: Las vigas laterales muestran oxidación y acumulación de vegetación.

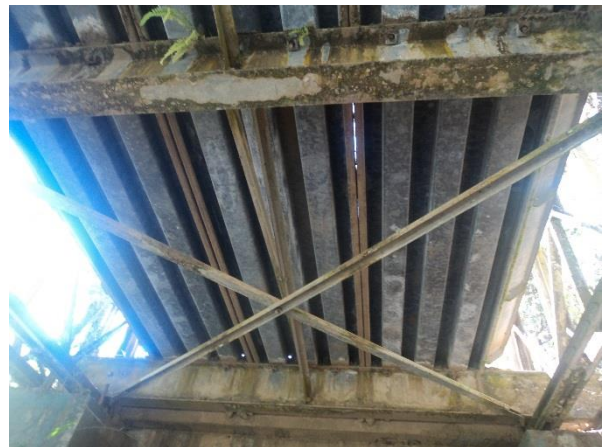
2. Daños en elementos del tablero.

Figura 93: Los elementos del tablero muestran oxidación localizada y crecimiento de vegetación.

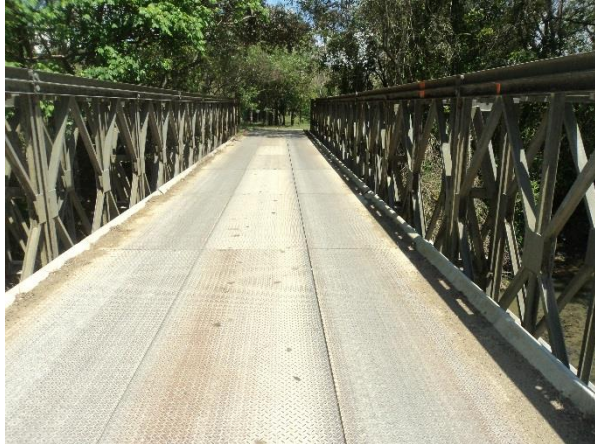
3. Desgaste en láminas de piso.

Figura 94: Existe un desgaste de la superficie de ruedo, especialmente en las huellas vehiculares.

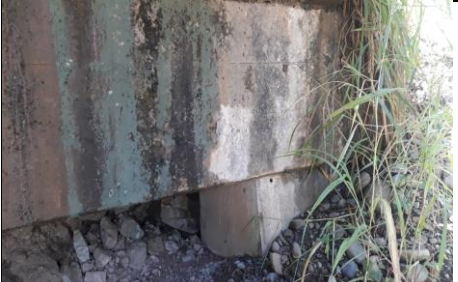
NOTA	Desprendimiento de Rellenos			DIA	MES	AÑO	NOTA	Señalización inadecuada			DIA	MES	AÑO	NOTA	Corrosion en Vigas			DIA	MES	AÑO
