Inventario, inspección y priorización de 14 puentes en el cantón Central, provincia San José

Inspección, inventario y priorización de 14 puentes en el cantón central de San José

Trabajo Final de Graduación presentado públicamente ante el Tribunal Evaluador el lunes 11 de diciembre de 2023 como requisito parcial para optar por el grado de Licenciatura en Ingeniería en Construcción, del Instituto Tecnológico de Costa Rica.

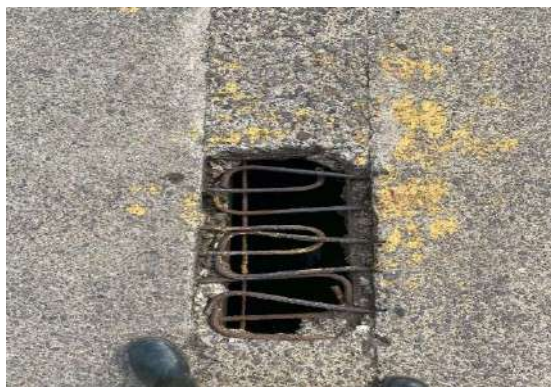
Figura 69. Agujero en la losa.

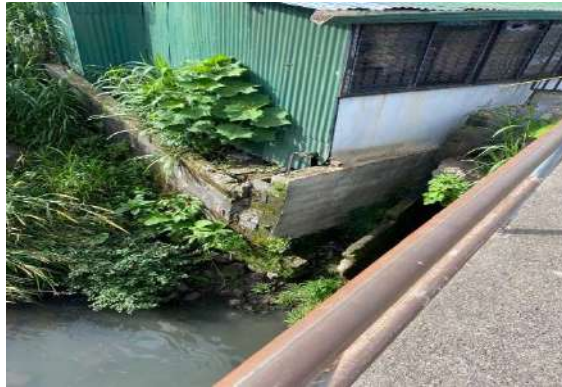
Figura 71. Vivienda en riesgo de desplazarse hacia el río.

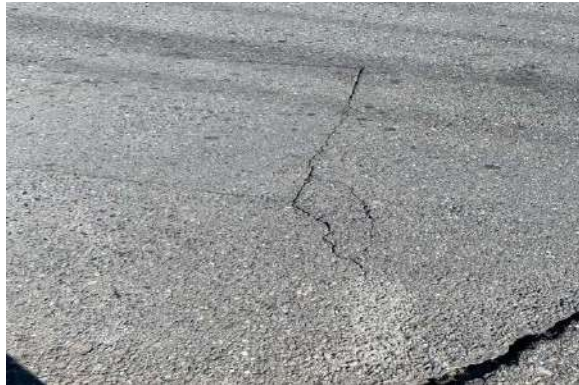
Figura 76. Agrietamiento del pavimento.

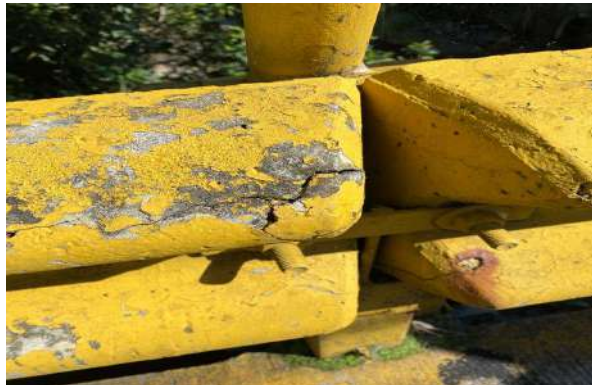
Figura 77. Grietas en la baranda de concreto.

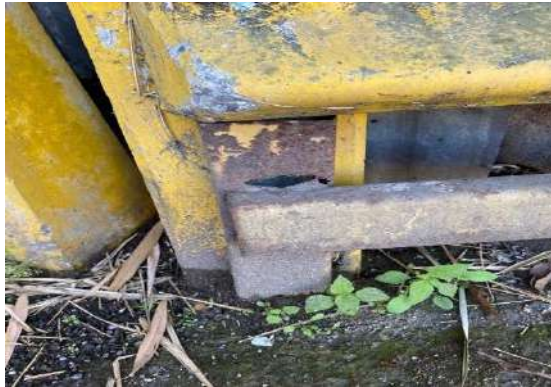
Figura 78. Oxidación y corrosión en baranda de acero.

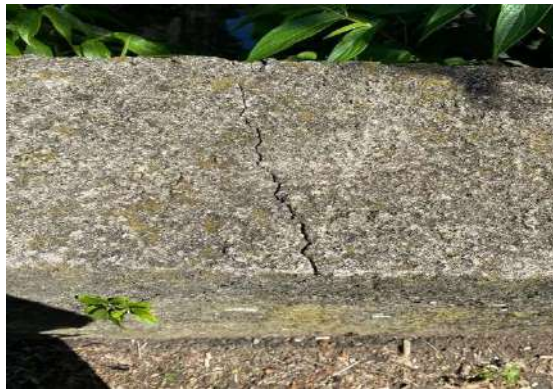
Figura 83. Agrietamiento en la baranda de concreto.

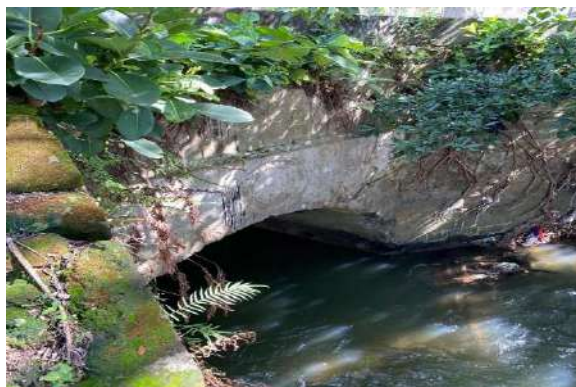
Figura 85. Raíces adheridas al puente.

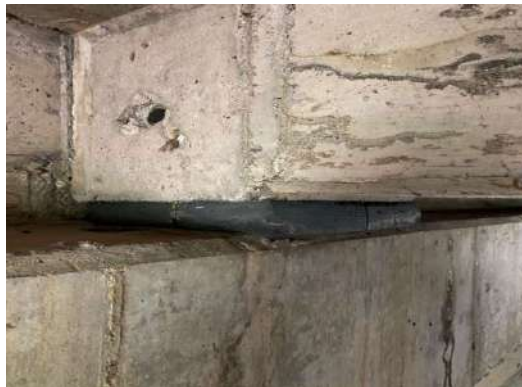
Figura 90. Neoprenos deformes.

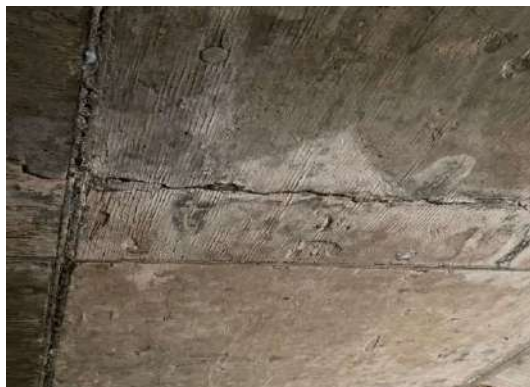
Figura 91. Agrietamiento y eflorescencia en la losa.

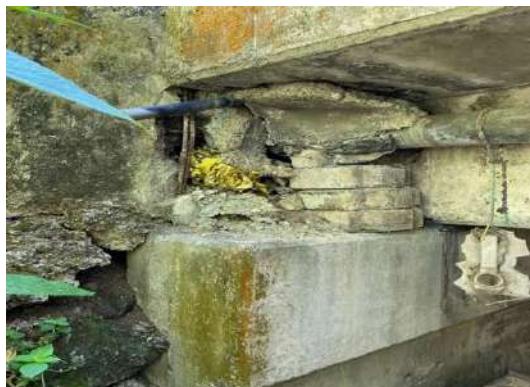
Figura 92. Viga cabezal del bastión con acero de refuerzo expuesto y paso de tubería en mal estado.

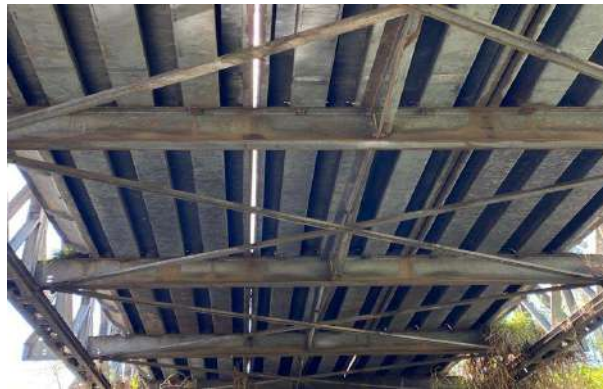
Figura 97. Oxidación en sistema de arriostramiento y vigas principales de acero.

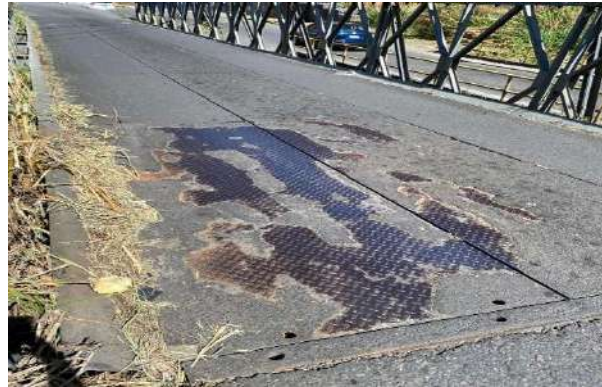
Figura 98. Paneles del piso desgastados.

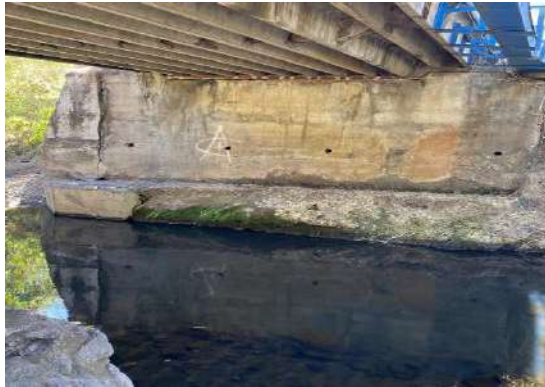
Figura 103. Socavación en el cuerpo principal del bastión.

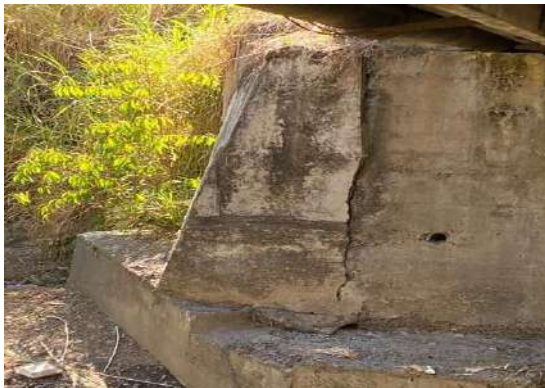
Figura 104. Grieta profunda en aletón del bastión.

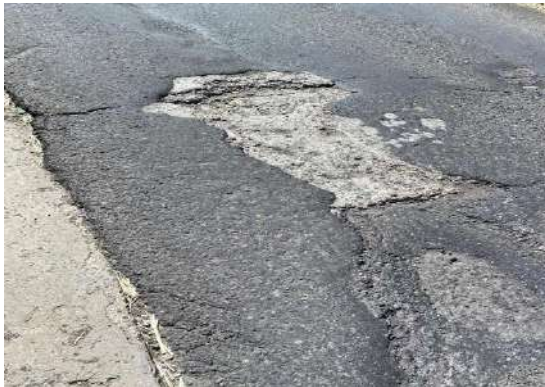
Figura 105. Baches en la superficie de rodamiento.

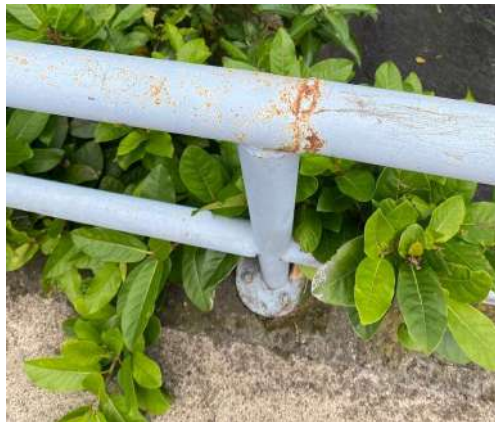
Figura 110. Inicio de oxidación en barandas de acero.

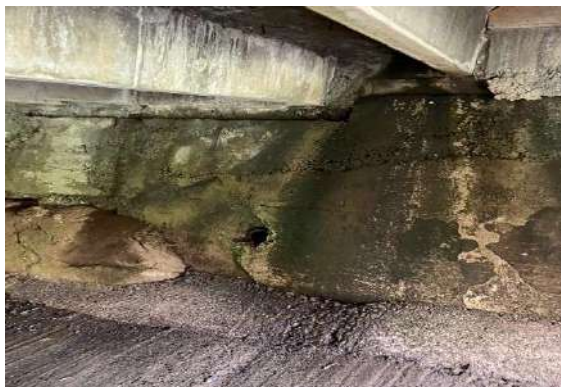
Figura 111. Filtración de agua en el bastión.

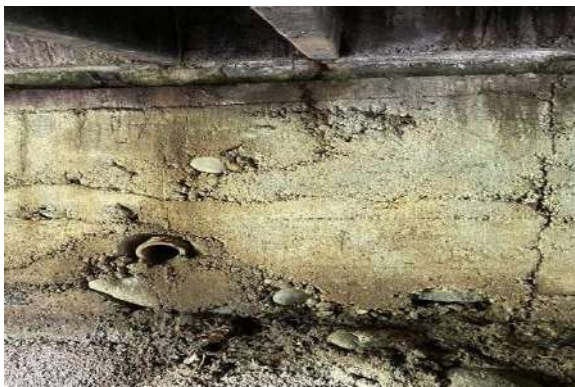
Figura 112. Nidos de piedra y agrietamiento en cuerpo principal del bastión.

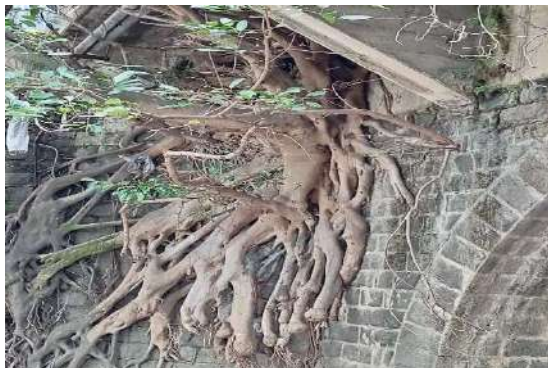
Figura 117. Raíces adheridas al puente.

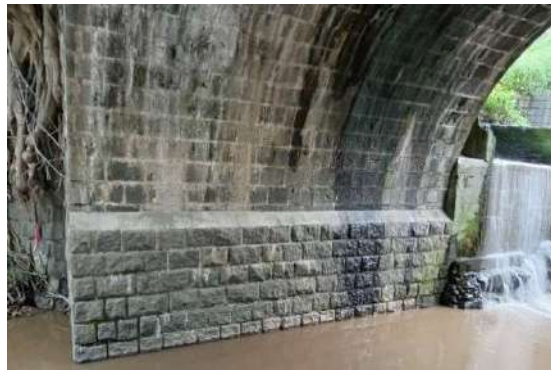
Figura 119. Arco de paso superior con filtración de agua y eflorescencia.

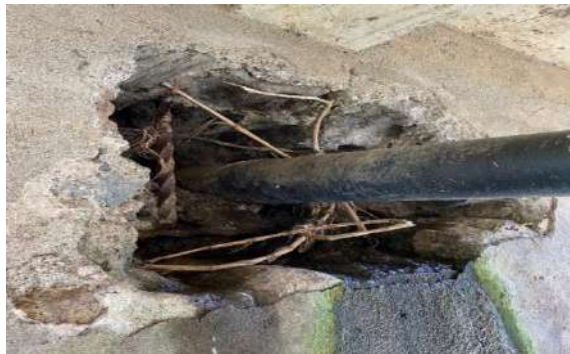
Figura 124 Tubería que atraviesa la pila.

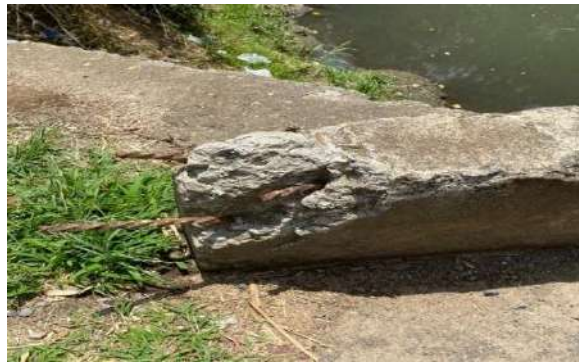
Figura 126. Acero de refuerzo expuesto y reducción en la sección.

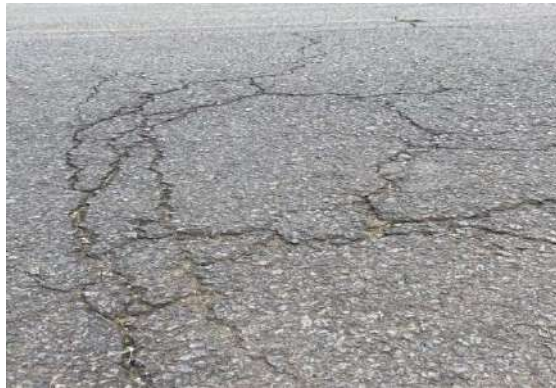
Figura 131. Grietas en red en la superficie de rodamiento.

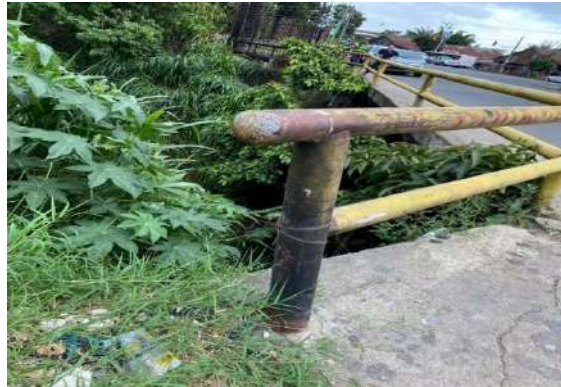
Figura 133. Hollín y oxidación en baranda de acero.

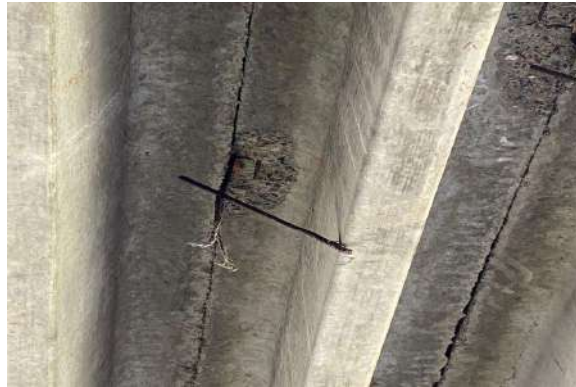
Figura 138. Nidos de piedra y eflorescencia en vigas principales de concreto.

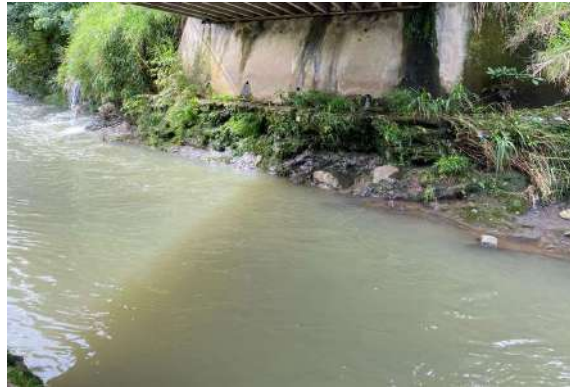
Figura 139. Socavación en el cuerpo principal del bastión.

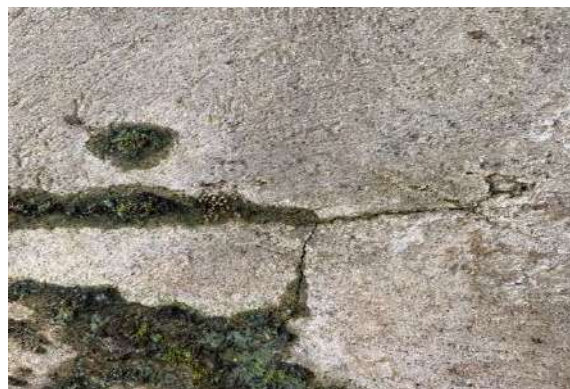
Figura 140. Moho en grietas del cuerpo principal del bastión.

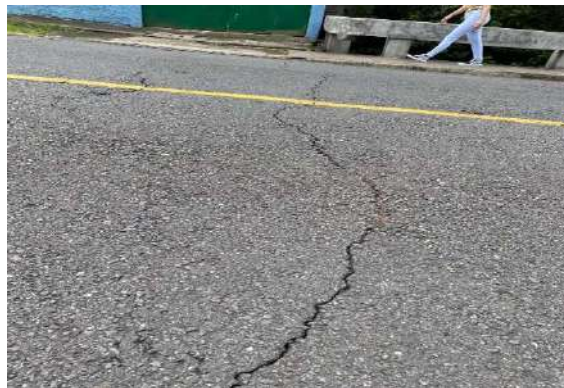
Figura 145. Grietas de gran grosor en superficie de rodamiento.
