Escuela de Ingeniería Electromecánica

EVALUACIÓN DEL RENDIMIENTO ENERGÉTICO DE
SISTEMAS FOTOVOLTAICOS MEDIANTE LA INTERPRETACIÓN
DE IMÁGENES TERMOGRÁFICAS

*Trabajo Final de Graduación para optar por el título de Ingeniería en
Mantenimiento Industrial con el grado académico de Licenciatura*

Cartago, Junio 2025

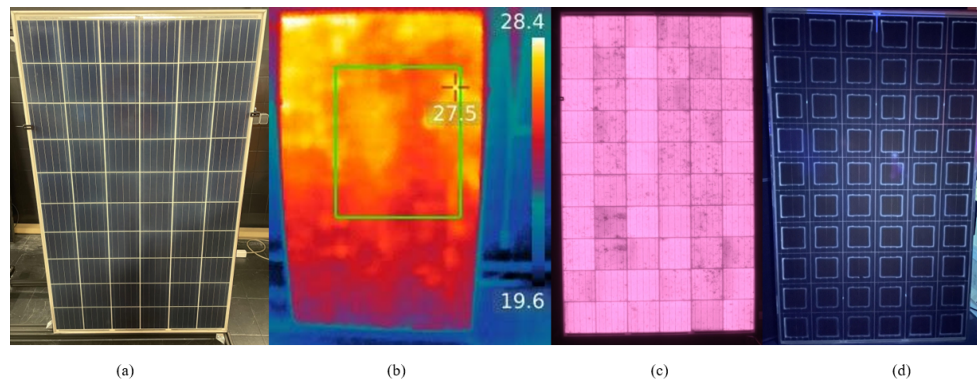
Figura 3.2: Módulo LAB2: (a) IV, (b) IR, (c) EL, (d) UV. Elaboración propia.

- IV: rayaduras en 3A. Burn marks en los bordes de las celdas (que tocan los fingers) con patrón uniforme en 2A, 3A, columnas B y C, 2D, 3D y 2F.
- IR: Patrones asociados a PID.
- EL: fisura parcial en 8C, celdas oscurcidas en 4B, 7B, 3D, 2E, 4E y 8F.
- UV: interrupción del patrón fluorescente en 8C.
- Resultado integral:
 1. Celda 8C presenta fisura (EL) e interrupción del encapsulante (UV).
 2. Se aprecia PID tanto en IR como EL.

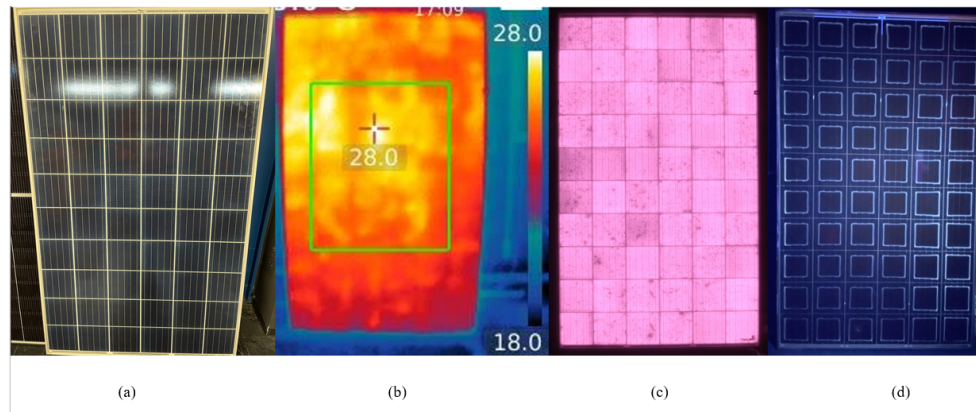
Figura 3.3: Módulo LAB3: (a) IV, (b) IR, (c) EL, (d) UV. Elaboración propia.

- IV: coloración irregular entre celdas, burn marks en los bordes de las celdas (que tocan los fingers) con patrón uniforme.

- IR: aspecto de PID
- EL: fisura parcial en 5C. Daño no identificado en 10F. Aspecto de PID.
- UV: interrupción de fluorescencia en 10F.
- Resultado integral:
 1. Celda 5C presenta fisura pero sin evidencia UV aún.
 2. Celda 10F presenta un daño no identificado (EL) con una interrupción del encapsulante (UV).

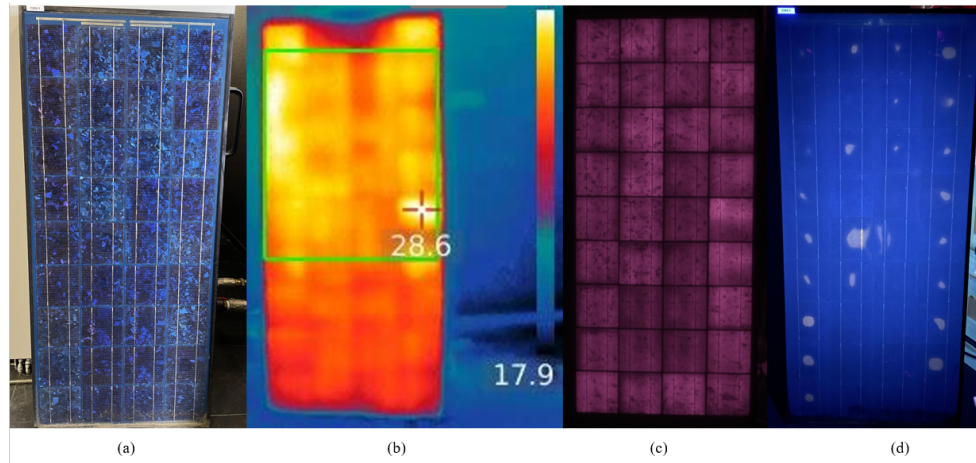
Figura 3.4: Módulo TZK5-1: (a) IV, (b) IR, (c) EL, (d) UV. Elaboración propia.

- IV: Burbujas en la parte posterior de 4D. La lámina trasera tiene snail tracks. La etiqueta de datos se encuentra en el centro. El aislante entre el marco y el vidrio está degradado en la parte inferior y presenta alta suciedad. Se reflejan manchas entre el vidrio y las celdas 5B, 7D y 8D. Hay apariencia de corrosión o burn marks entre celdas.
- IR: Hot spots en 2A, 3A, 5D y 6D. Cold spots en 1B y 1C. Patrones asociados a PID.
- EL: fisura parcial en 2A y 9D. Interrupciones en 1C, 2D-4D y 9D. patrón asociado a PID.
- UV: Manchas irregulares en 5B y 5C. Degradación del encapsulante en 1A, 1B, 1C, filas 2-6, 7C, 7D, 8C, 8C, 9B-9D.
- Resultado integral:
 1. Mediante IR y EL se evidencia PID.
 2. Hay alta degradación UV a pesar de no existir tanta evidencia de fisuras en EL.

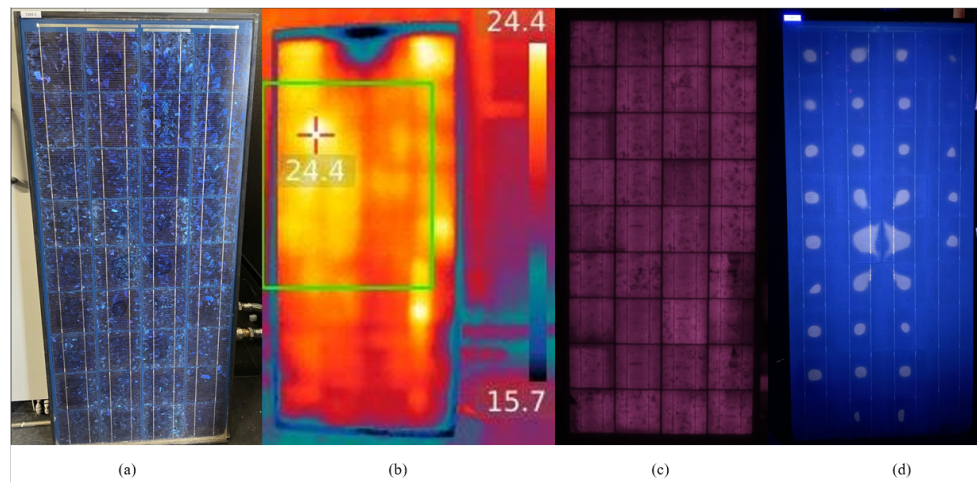
Figura 3.5: Módulo TZK5-2: (a) IV, (b) IR, (c) EL, (d) UV. Elaboración propia.

- IV: Etiqueta de datos en la parte central. Se reflejan manchas entre el vidrio y la celda en 3B-6B, 4C-6C. Suciedad en la fila inferior. Hay apariencia de corrosión o burn marks en algunas celdas.

- UV: Manchas irregulares en 4B, 4C, 5B, 5C, 6B, 6C. Degradación del encapsulante en 1D, 2D, 6D, 7D, 8D, 9A, 9D.
- Resultado integral:
 1. Celdas 1B y 1C presentan dark spot (IR) y aparecen oscurecidas (EL).

2. Celda 3A presenta hot spot (IR) y aparece oscurecida (EL).
 3. Celda 9A presenta dark spot (IR), fisura (EL) y degradación de encapsulante (UV).
 4. Celdas 6D, 7D, 8D y 9D presentan dark y hot spot (IR), fisuras (EL) y degradación del encapsulante (UV).

5. Celdas 1D y 2D presentan hot spot (IR) y degradación del encapsulante (UV)
 6. Hay apariencia de degradación PID general en todo el panel (28 años en servicio).

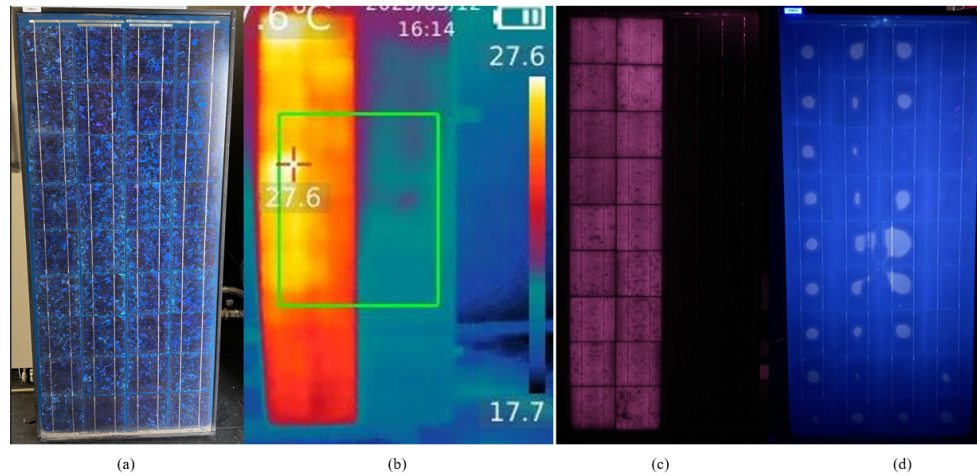
Figura 3.6: Módulo TZK5-3: (a) IV, (b) IR, (c) EL, (d) UV. Elaboración propia.

4. PID general en todo el panel (28 años en servicio).

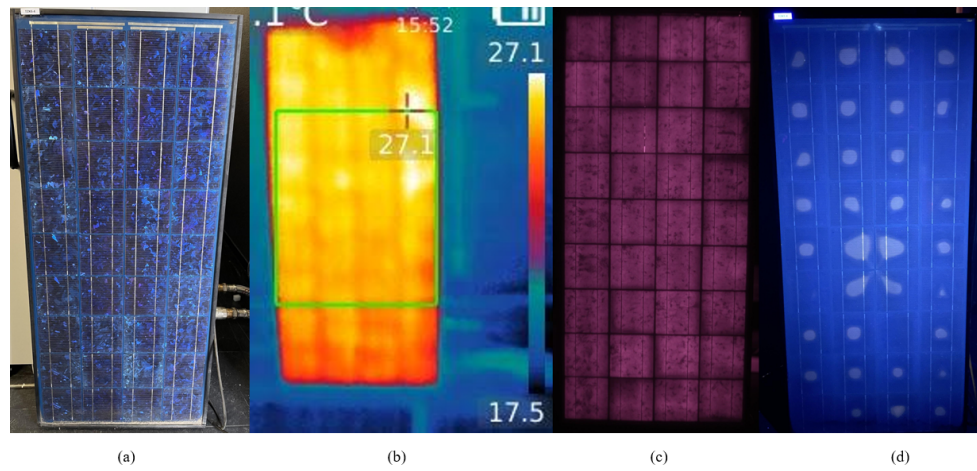
Figura 3.7: Módulo TZK5-4: (a) IV, (b) IR, (c) EL, (d) UV. Elaboración propia.

7. PID general en todo el panel (28 años en servicio).

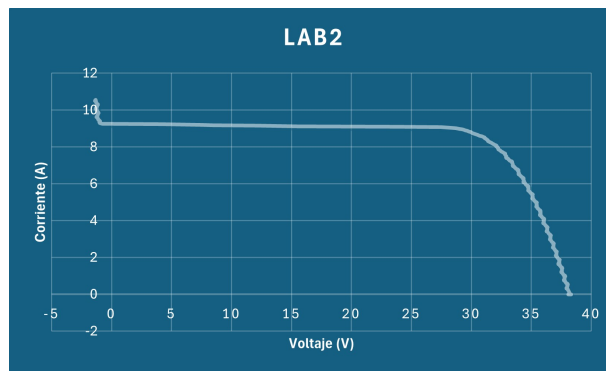
Figura 3.9: Curva de desempeño I-V para el módulo LAB2. Elaboración propia.

No se tiene registro de los datos de placa de los módulos LAB2 y LAB3, no obstante, según las imágenes, aparenta mayor daño PID en módulo LAB2, lo cual concuerda con el desempeño mostrado por las curvas I-V, donde LAB2 genera 264,58 W y LAB3 270,4 W.

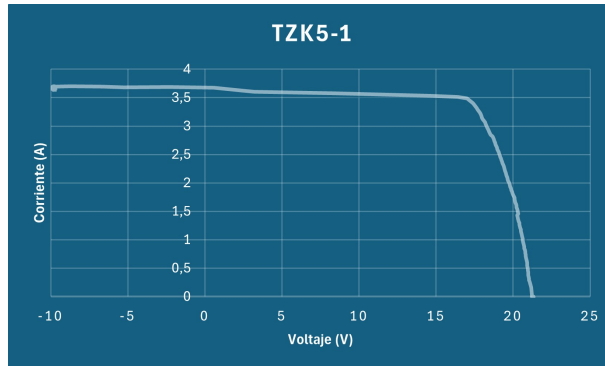
Figura 3.11: Curva de desempeño I-V para el módulo TZK5-1. Elaboración propia.

Según muestra la curva de desempeño I-V, hay pérdidas por un 9% al producir 58,27 W frente a los 64 W en datos de placa. En este caso, la degradación PID y las interrupciones generan las pérdidas reportadas.

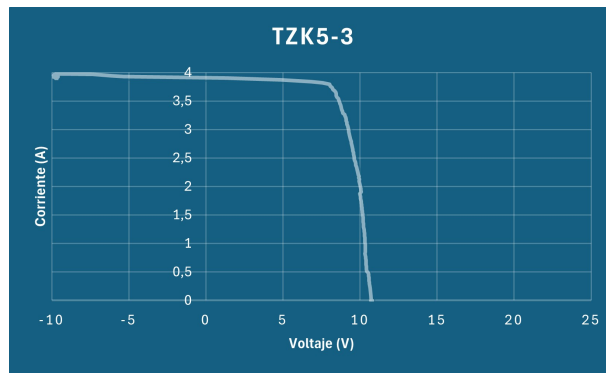
Figura 3.13: Curva de desempeño I-V para el módulo TZK5-3. Elaboración propia.

Desde la curva de desempeño se observa una pérdida del 50%, produciendo 30,36 W de los 64 W según fabricante. Los resultados concuerdan con las imágenes IR y EL y, dado que la potencia es menos de la mitad, se intuye que la mitad funcional presenta daños que reducen la capacidad.

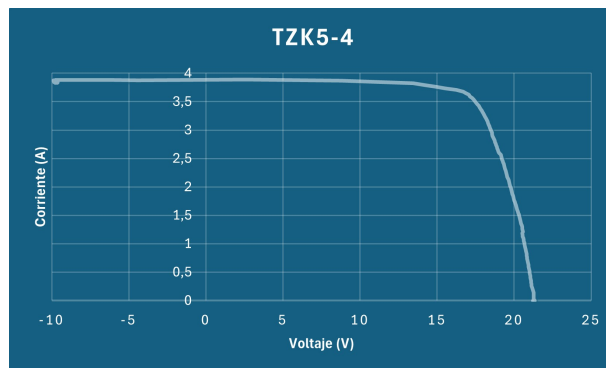
Figura 3.14: Curva de desempeño I-V para el módulo TZK5-4. Elaboración propia.

La imagen IR muestra daño PID, con hot spots particulares en las celdas 3D y 4D, las cuales, según EL, muestran oscurecimiento e interrupción de fingers. Mediante UV se confirma la presencia de fisuras en algunas de las celdas que se confirman mediante la prueba EL. A partir de la curva de desempeño I-V, hay una pérdida del 5 % aproximadamente, generando 61,25 W frente a los 64 W según los datos de placa.

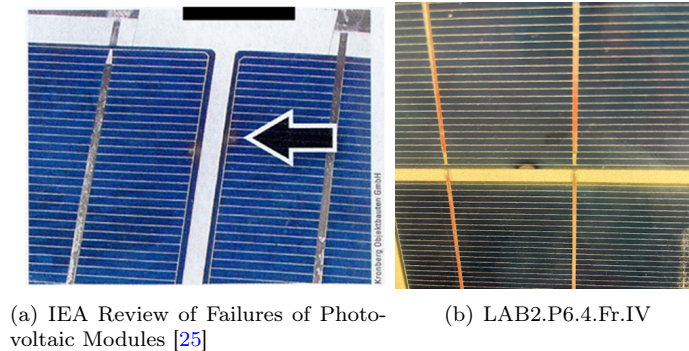
Figura 4.1: Brown marks

La IEA detalla que muchos de los defectos que puede presentar un panel se pueden iniciar desde el proceso de fabricación del mismo, de igual manera, estos defectos pueden o no significar una falla en el módulo [25]. Tal es el caso de las marcas que se observan en la figura anterior, que se originan al depositar la capa de antirreflejo y no significa más que un defecto visual, dado que no altera el funcionamiento de los fingers que toca. En el caso de los módulos LAB2 y LAB3, que presentan este tipo de marcas, no interviene en su desempeño.

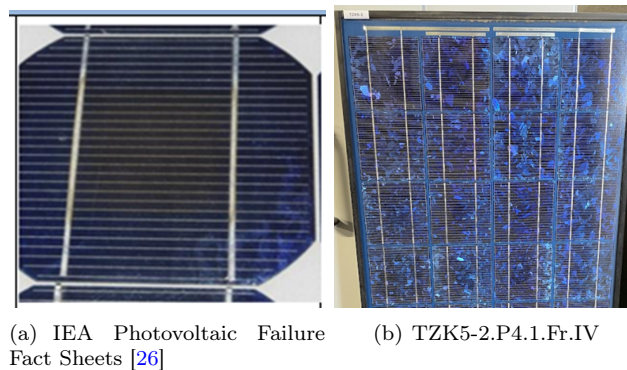
Figura 4.2: Decoloración del encapsulante

En las aplicaciones donde se utilizó el encapsulante EVA es común observar el proceso de decoloración del encapsulante. No obstante, también puede suceder si la selección de aditivos o sus concentraciones son inadecuadas, lo que genera decoloración del material [26]. A pesar de que la mayoría del tiempo no involucra un problema en sí mismo además del defecto visual, puede estar relacionado a temperaturas elevadas en el campo de instalación o corrosión interna. Para los módulos TZK5, el defecto se puede asociar a los 28 años de exposición que degradan el estado de los materiales utilizados.

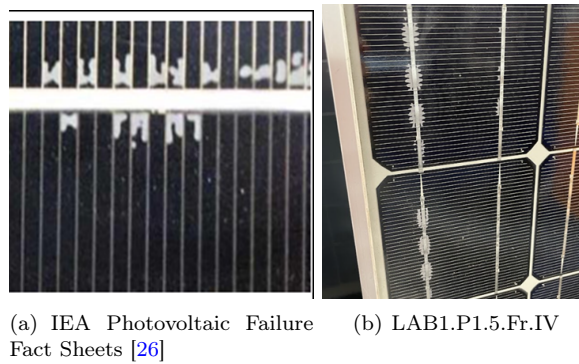
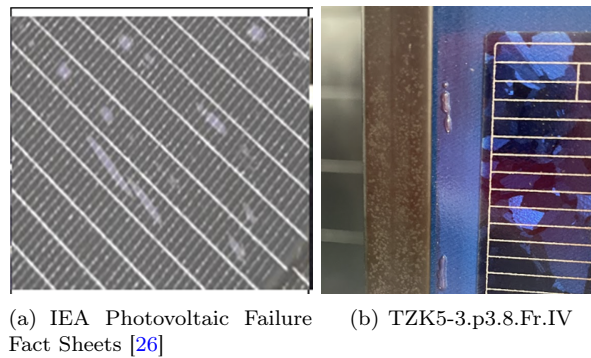
Figura 4.3: Delaminación frontal

Figura 4.4: Delaminación frontal (burbujas)

La delaminación frontal puede deberse a defectos desde procesos de manufactura, como la adhesión de las capas internas, del encapsulante o el vidrio; así como de procesos externos a los que se somete en operación como estrés térmico o radiación. En cualquier caso, puede significar la entrada de humedad y por lo tanto corrosión, reducción del aislamiento, degradación del encapsulante, lo que puede generar corrientes indeseadas entre los componentes electrónicos internos del panel y generar una falla mayor [26]. En el caso de la figura 4.3, la delaminación se da en la celda, lo que afecta los fingers y buses, mientras en la figura 4.4 se da una delaminación del encapsulante, que generalmente se asocia a defectos de fabricación. El modulo LAB1, presenta delaminación de varias celdas incluso en las que ya no se encuentran en funcionamiento. Para TZK5-3, la burbuja no parece haber significado un impacto mayor del estético.

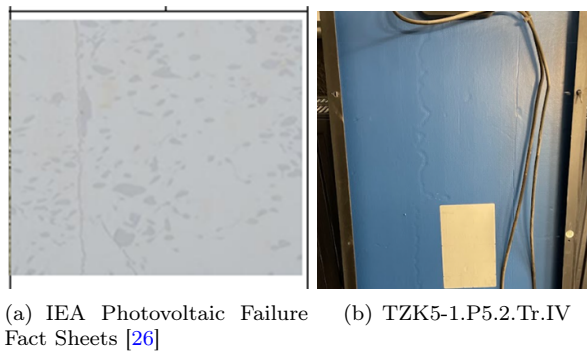
Figura 4.5: Delaminación en backsheet

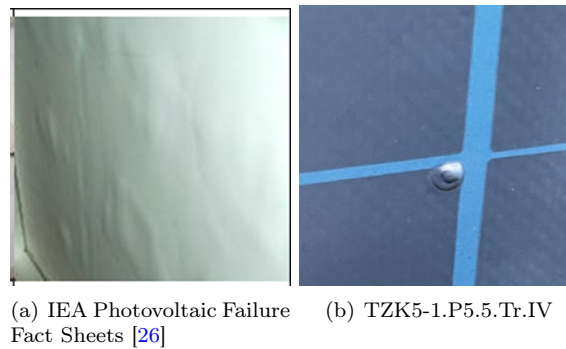
Figura 4.6: Delaminación en backsheet (ampolla)

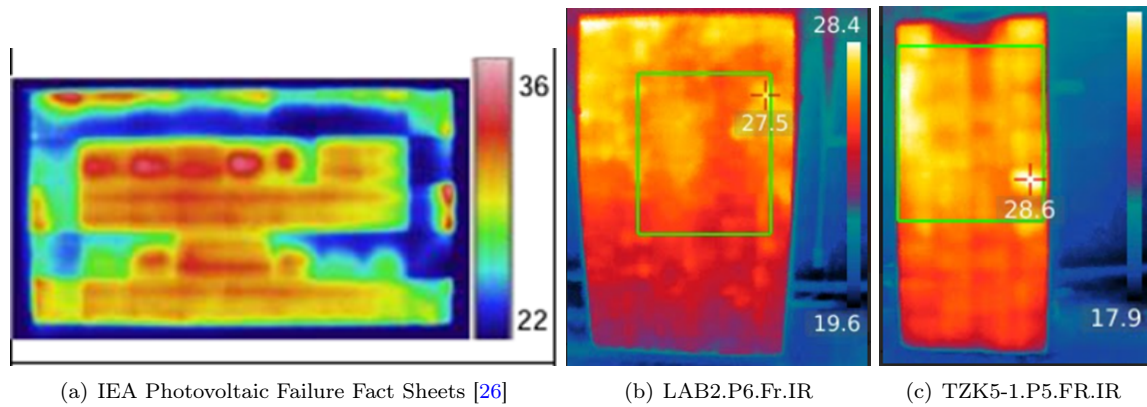
Figura 4.7: Degradación Inducida por Potencial (PID)

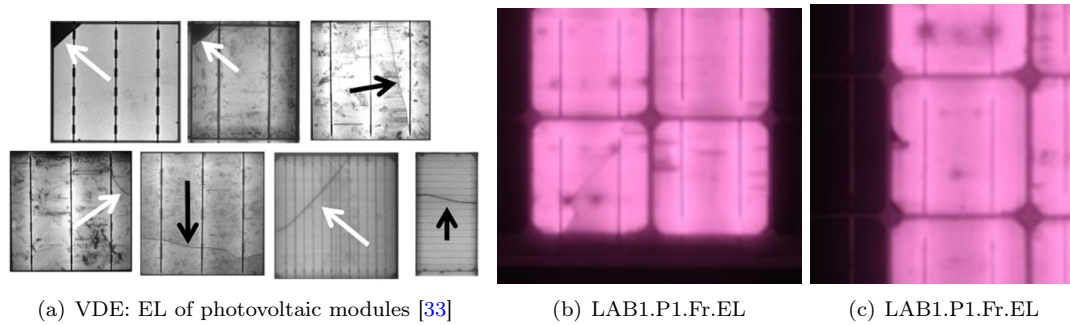
Figura 4.8: Fisura completa

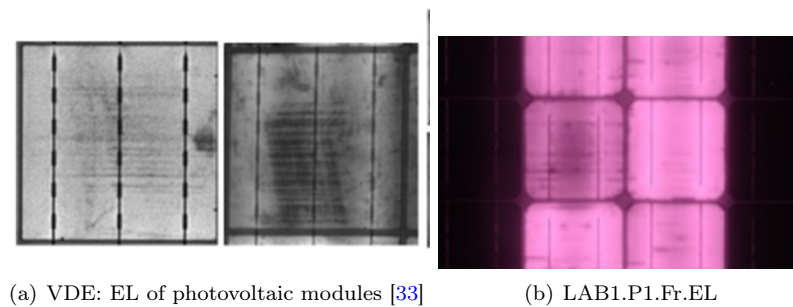
Figura 4.11: Rayaduras en el silicio

impacta el desempeño eléctrico. Por otro lado, las rayaduras generalmente tienen un patrón artificial con menos impacto en el brillo de la prueba, mas no implican defectos eléctricos. Para [26] las interconexiones defectuosas incrementan la resistencia de contacto lo que provoca disipación de potencia y hot spots, en algunos casos pueden también activar el diodo de bypass.

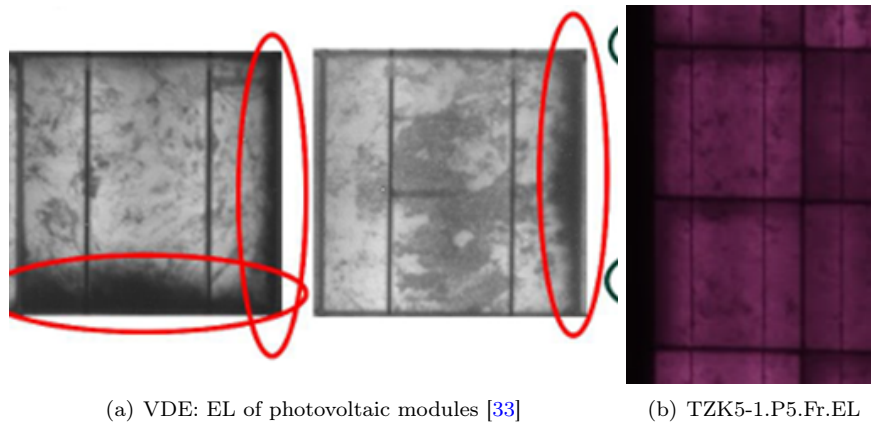
Figura 4.12: Áreas sombreadas

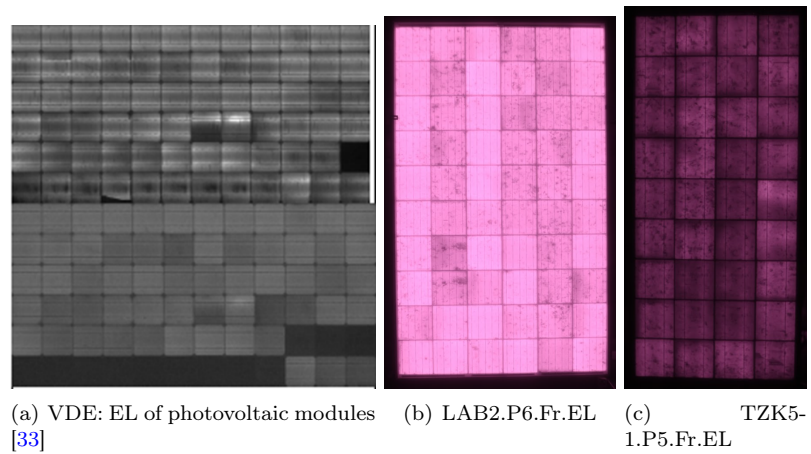
Figura 4.14: Degradación Inducida por Potencial (PID)

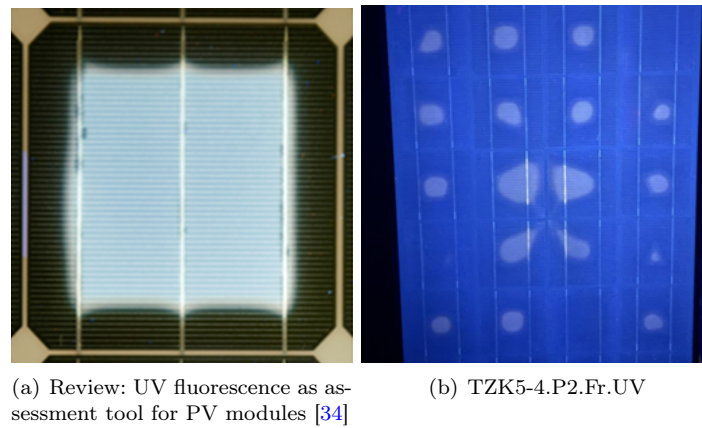
Figura 4.15: Envejecimiento del encapsulante

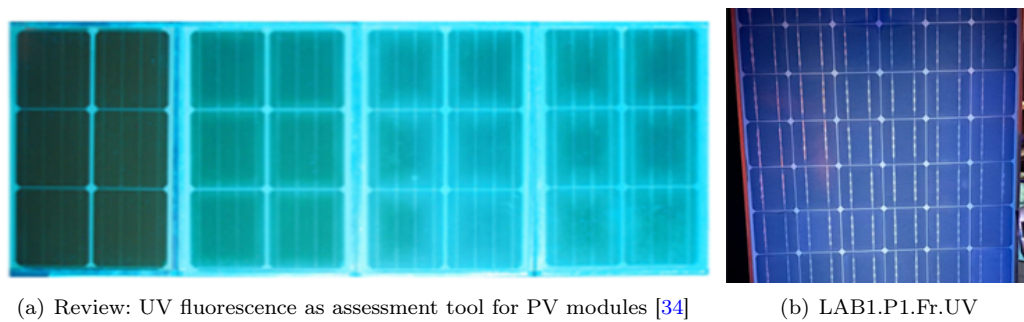
Figura 4.16: Envejecimiento del encapsulante

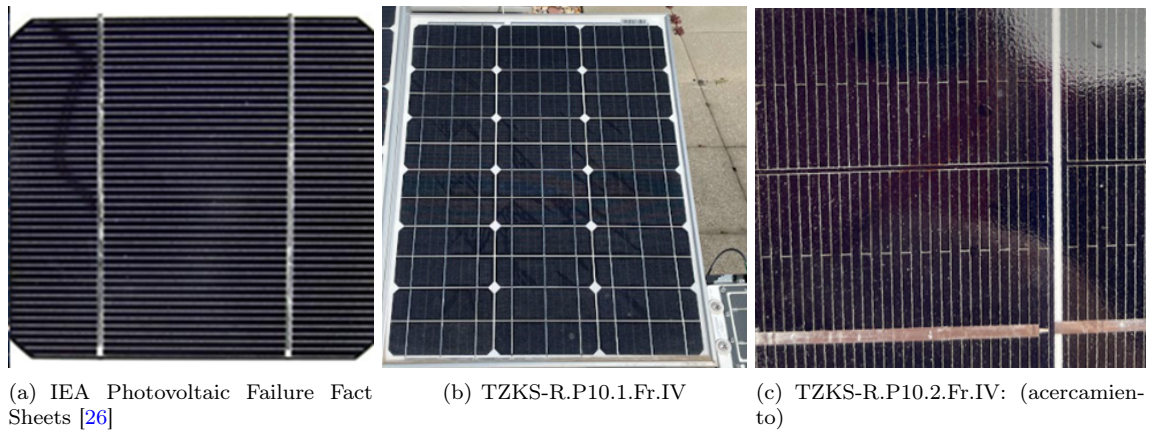
Figura 4.28: Fisura en celdas

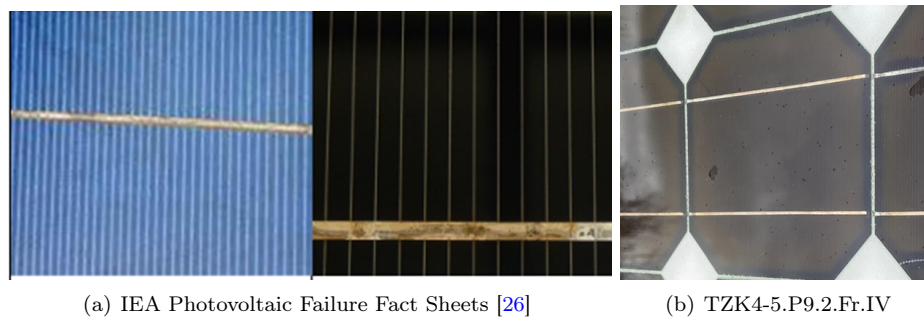
Figura 4.33: Corrosión de buses

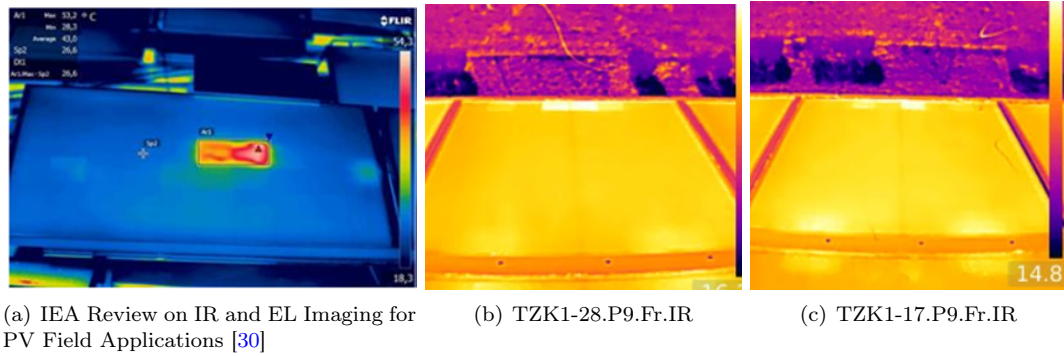
Figura 4.34: Hot spot

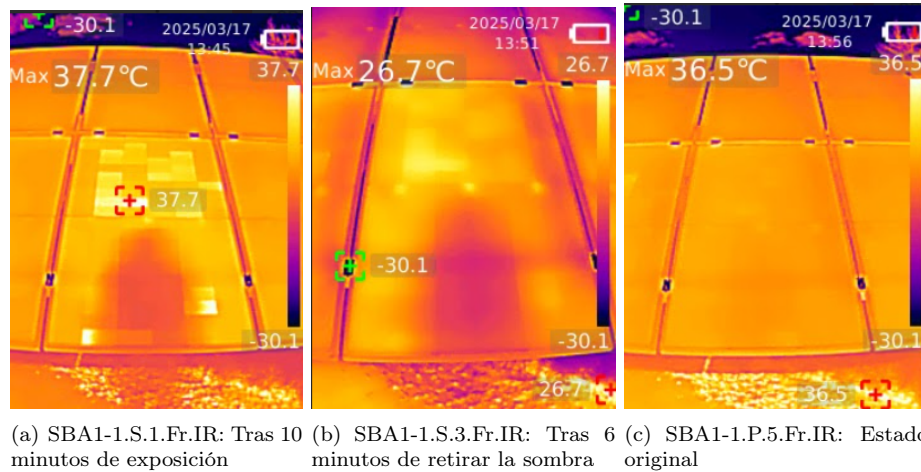
Como parte de la exploración de los efectos que pueden producir las sombras y prueba de que los hot spots podrían visualizarse en caso de existir, se forma la siguiente sección. Como se mencionó previamente, no en todos los módulos se tiene el mismo efecto tras la sombra, además de la identificación de reflejos, sombras y el daño real.

Figura 4.36: Efecto de exposición a sombra por 10 minutos

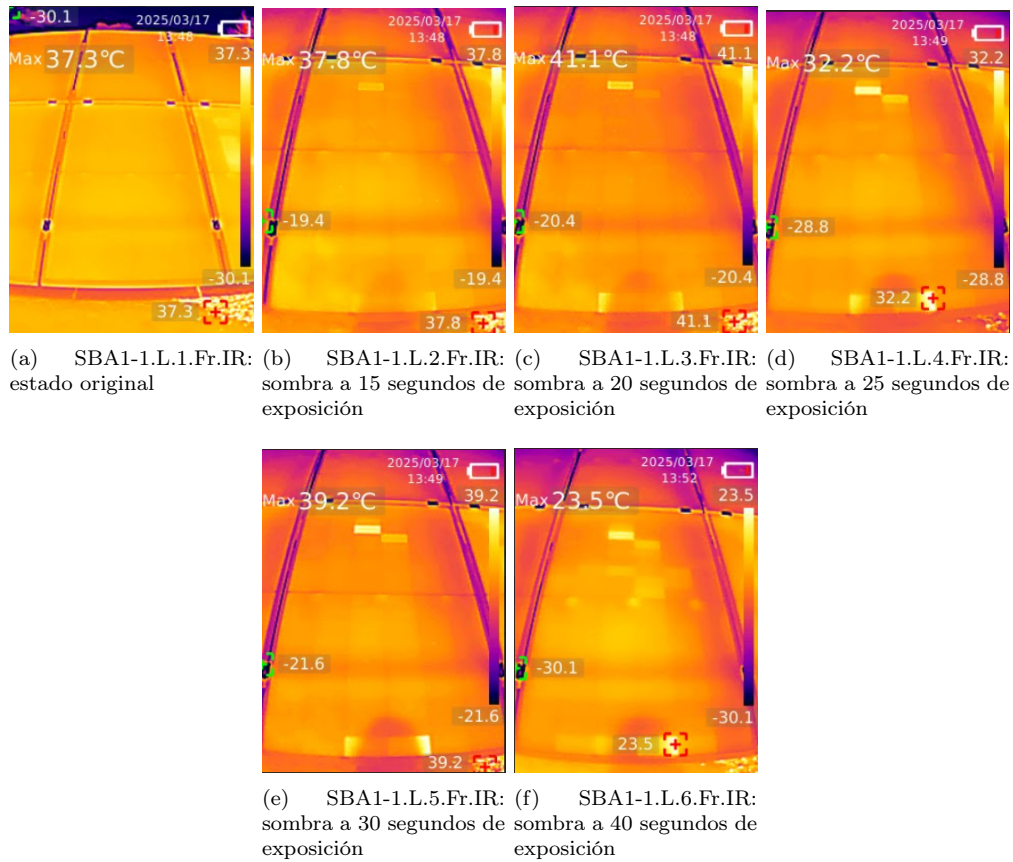
Este módulo es de tecnología monocristalina.

Figura 4.37: Efecto de exposición a sombra visto en vivo

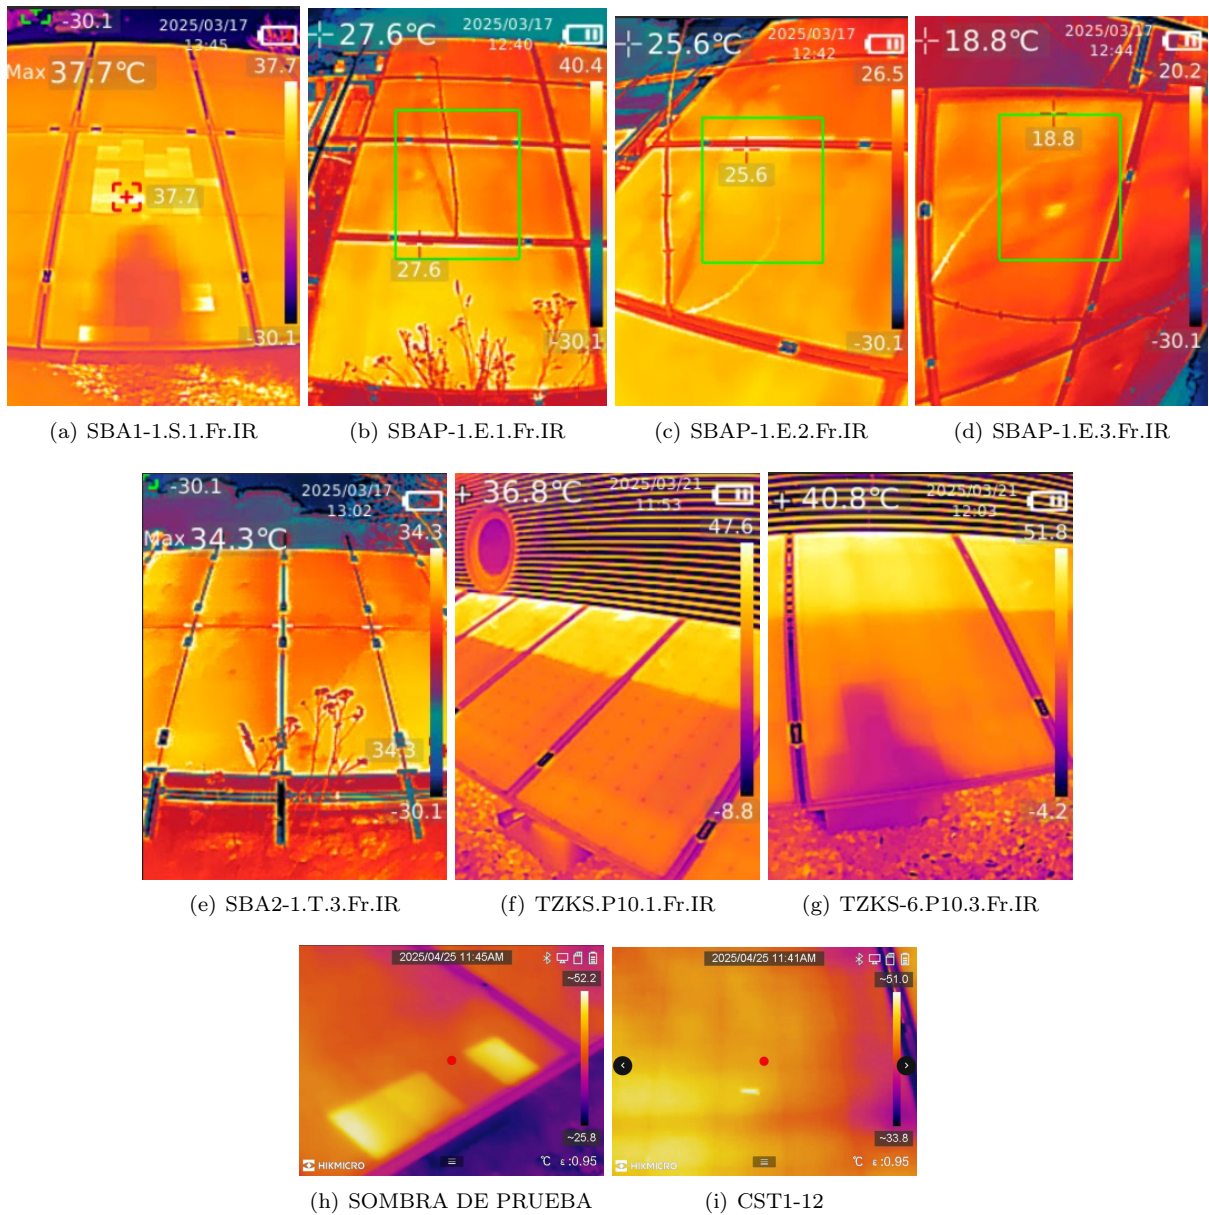
Este módulo es vecino del módulo al que se le realizó la primera prueba y también es de tecnología monocristalina.

Figura 4.38: Diferentes reacciones a la exposición de sombra

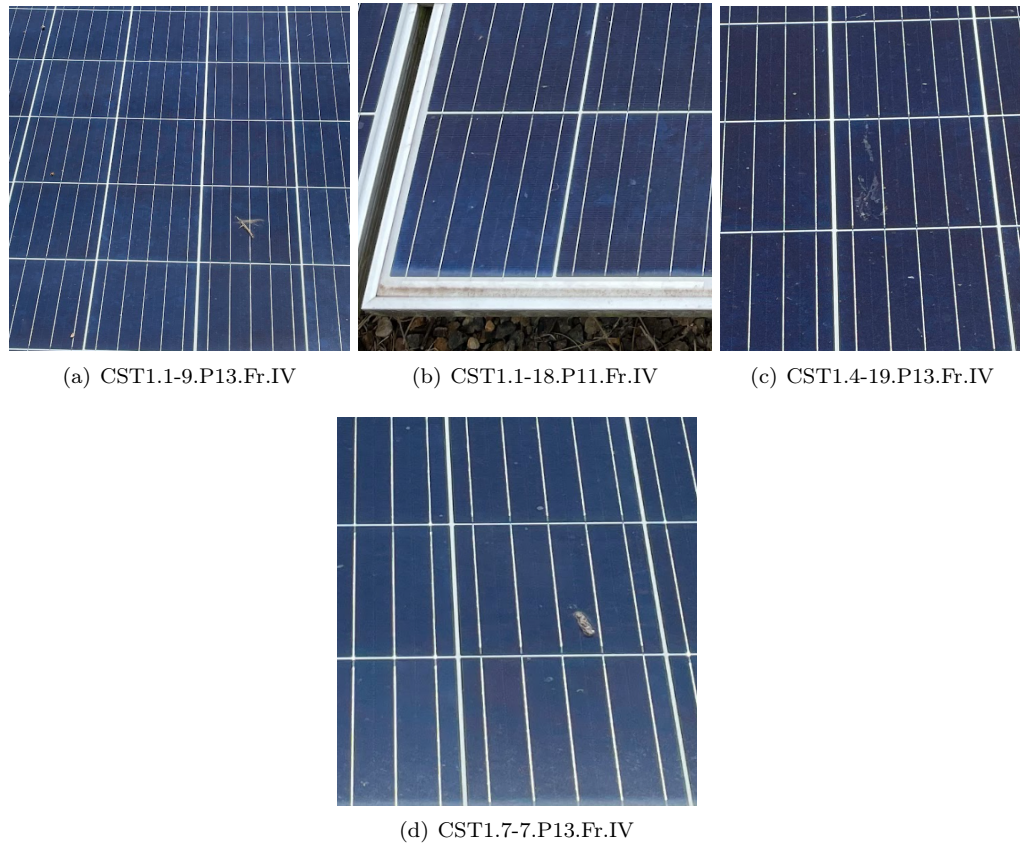
Debido al entorno al que los paneles están expuestos, la gran mayoría presentan suciedad diversa como hojas, pasto seco, piedras, suciedad de pájaros, humedad, polvo, etc. (Figura 5.4). Este tipo de suciedad es visible mediante termografía IR, pero identificable dado que solamente se refleja el objeto contaminante y se diferencia de daños reales como los *hot spots* (Figura 5.5). Aún así, dependiendo de la extensión que tenga la suciedad en el panel, esta si puede tener un efecto térmico distinto, dada la generación de sombra que interfiere con la generación de energía y la disipación de la misma (Figura 5.6).

Figura 5.4: Hallazgos comunes en condiciones *outdoor*

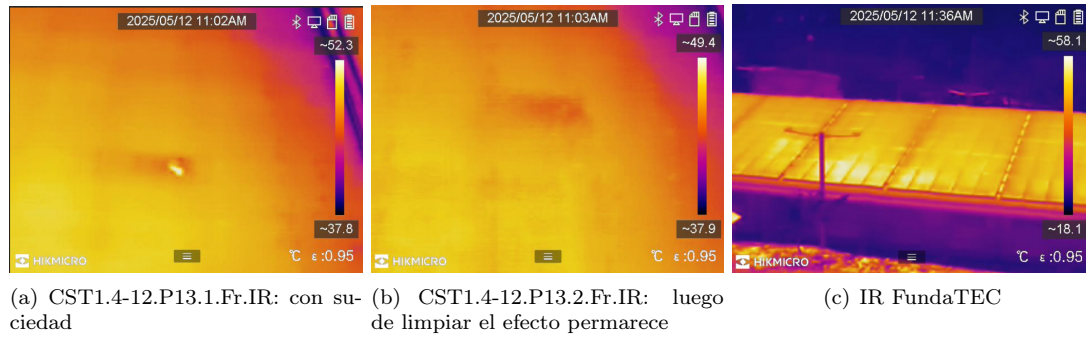
Figura 5.6: Efecto de la suciedad, pueden aparecer *dark spots* o *hot spots*

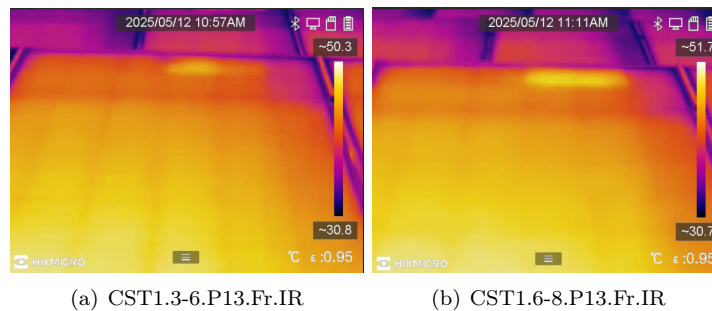
Respecto a *hot spots* reales (afectación térmica por irregularidades eléctricas) se encuentran alrededor de 4 módulos a los cuales se observa calor proveniente de la caja de conexiones y 3 módulos más a los cuales se les observan celdas calientes, y casi todos con un área oscurecida al ancho del panel justo a la altura del soporte, por lo que puede darse por la disipación de calor entre ambos materiales y no por desconexión de componentes. [26] indica que, por las tolerancias normales de operación, si menos del 10% de los paneles inspeccionados presentan anomalías térmicas, esto no implica una caída de la generación del sistema, ni es significativo en la producción de un módulo aislado si se trata de una o dos celdas calientes. Donde sí se vuelve representativo es cuando los diodos de bypass se encuentran permanentemente activos, dado que se reduce la generación en las cadenas, por lo tanto será importante que se mantengan monitoreados aquellos paneles en los cuales se observa la caja de conexiones ligeramente más caliente.

Figura 5.7: *Hot spots*, celdas

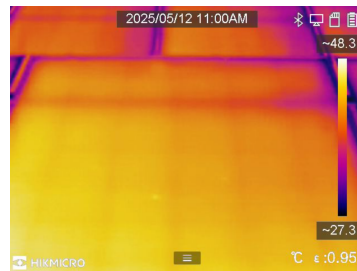
Figura 5.9: *Dark spots*, perfil de soporte

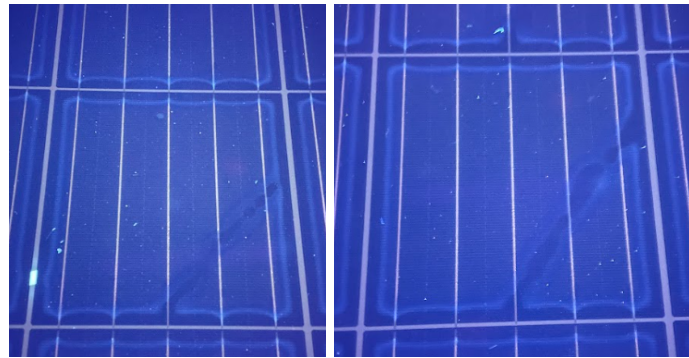
(a) CST1-16.P11.8C.Fr.UV (b) CST1-16.P11.10C.Fr.UV

En la terraza 1 se encuentran los 5 módulos que se analizaron mediante UV adicional a IV e IR. Debido al tiempo de inspección y a la disponibilidad del equipo para realizar la prueba de fluorescencia UV, es una muestra muy pequeña comparado con el tamaño de la población de prueba. Sin embargo, con los hallazgos se puede escalar que será la mayoría de los módulos los que ya presentan defectos como fisuras que están degradando el encapsulante. En la muestra de los 5 paneles, todos presentan hallazgos mediante UV, siendo CST1.1-17 el de menos cantidad con 3 hallazgos, hasta CST1.1-20 con 13 hallazgos, mientras CST1.1-16 con 6, CST1.1-18 con 8 y CST1.1-19 con 6, lo que puede escalar a que se encontrarán de 7 a 8 hallazgos en promedio en los demás paneles que conforman la población. La degradación del encapsulante de forma irregular como lo encontrado en los 5 módulos analizados, siempre se da a causa del ingreso de oxígeno y agua entre las celdas, por lo que puede significar fisuras o delaminación. La figura 5.10 son ejemplos claros de fisuras completas en las celdas dado el patrón donde se sigue una línea uniforme, mientras que en la figura 5.11, se encuentra degradación desde el interior, lo que puede significar pequeñas fisuras puntuales. Otros patrones también encontrados se muestran en la figura 5.12, donde se degrada desde las orillas, lo que puede atribuirse a delaminación que permite que ingrese oxígeno o agua y se extienda, o bien fisuras incompletas. Por último, la figura 5.13 muestra otro tipo de evidencia que parece ser relacionada con la posición de la caja de conexiones por la parte trasera. Por el cambio de color del encapsulante, puede significar exposición a calor frecuente o delaminación.

Figura 5.10: Fisuras completas degradando el encapsulante

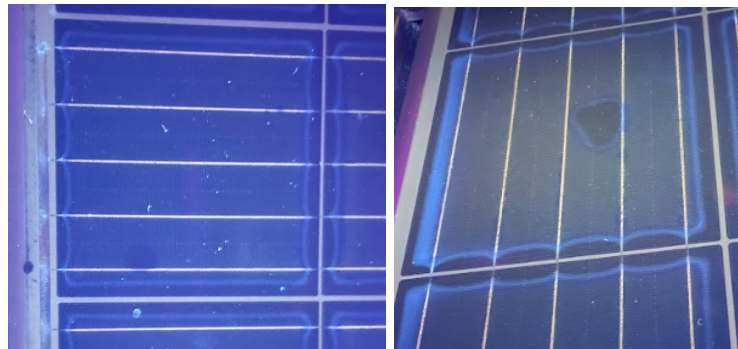
(a) CST1-17.P11.12E.Fr.UV (b) CST1-20.P11.Fr.UV

Figura 5.11: Fisuras puntuales degradando el encapsulante

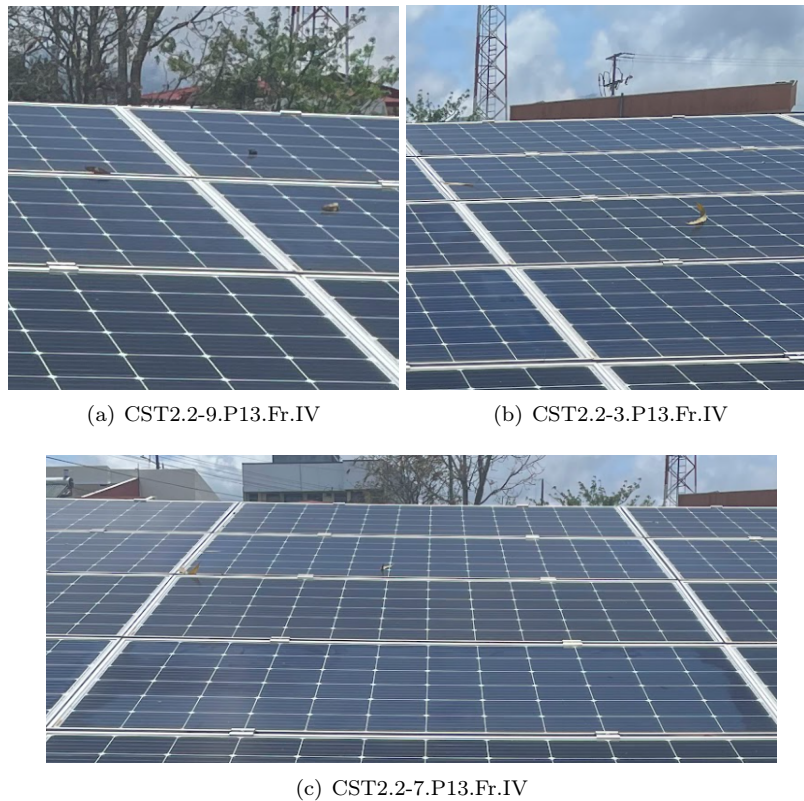
Los paneles en la terraza 2 también presentan suciedad que debido a su disposición es de aún más difícil acceso para limpieza (figura 5.15). Al igual que en la terraza anterior, la suciedad es visible a través de la termografía IR, sin embargo, por su naturaleza irregular, no pueden ser tomadas en cuenta para el diagnóstico.

Figura 5.15: Suciedad de difícil acceso dada la altura

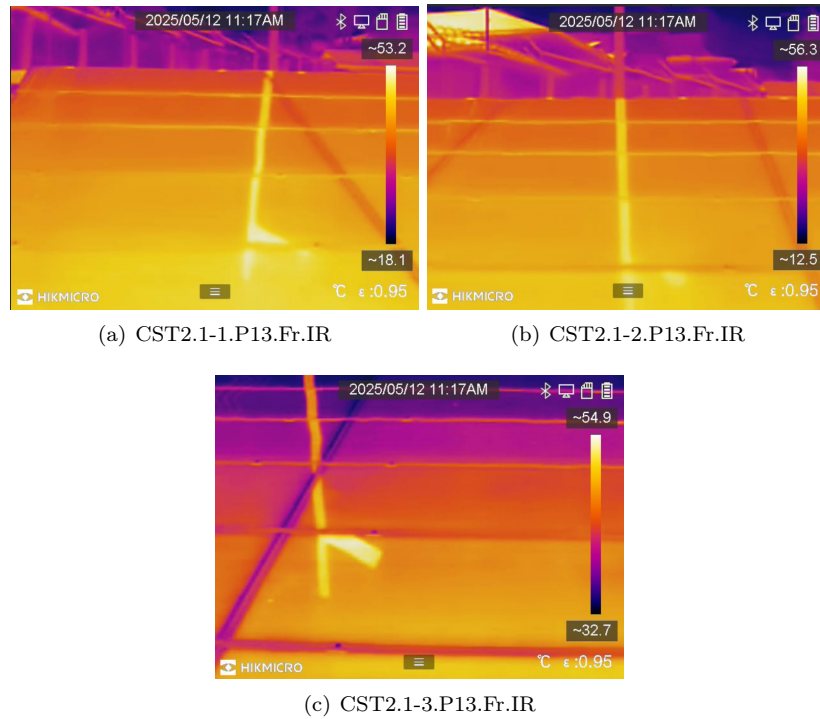
frecuencia que la anterior. Uno de estos hallazgos es la exposición de sombra debido a un poste cercano. Su posición puede afectar principalmente en horas de la tarde según la posición del sol a través del año a tres de las 10 columnas en la cadena 2.1, como se muestra en la figura 5.16. La cadena 2.1 solo presenta 2 paneles con calentamiento mayor en sus cajas de conexiones, mas no son de alta gravedad. La cadena 2.2 por otra parte, presenta un calentamiento general en las cajas de conexiones, sin embargo, como son modelos y tecnologías distintas, no se puede asumir un funcionamiento inadecuado, sin embargo, entre miembros de esta cadena algunos sí disipan más calor que otros como se muestra en la figura 5.17. Se observa como patrón que son los paneles más bajos los que aparentemente disipan mayor calor, por lo que es probable que estén acumulando mayor suciedad que sobrecaliente la caja de conexiones, no obstante, hay que considerar que, por la posición de los paneles, entre más arriba hay menos rango de alcance y por lo tanto más margen de error en la captura de datos termográficos. Por último, solamente se encuentra un *hot spot* aleatorio que no implica suciedad ni posible error de posición (figura 5.18).

Figura 5.16: Sombra generada por poste en tres columnas de la cadena 2.1

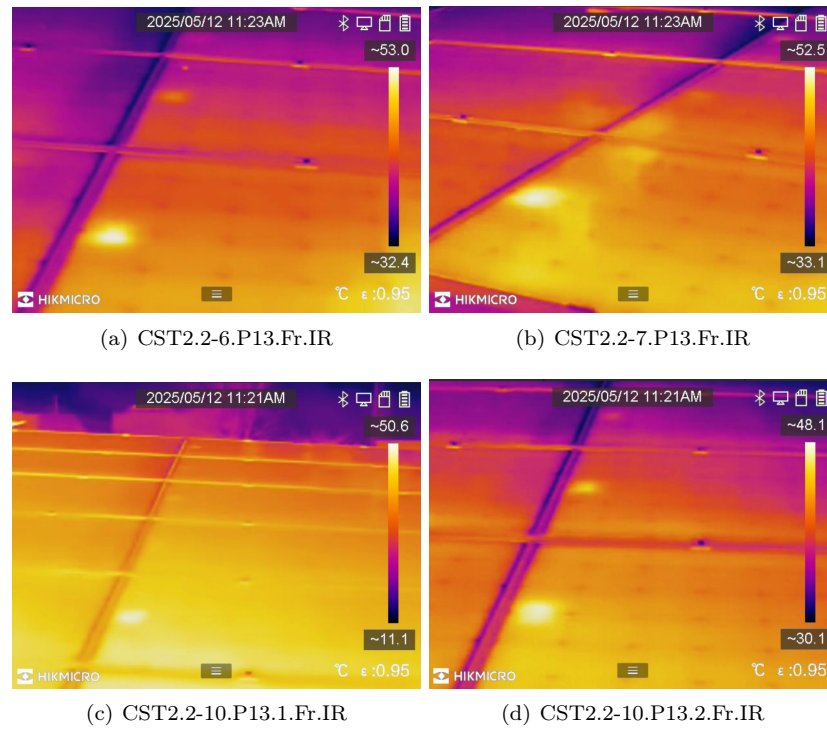
Figura 5.17: *Hot spot* en la caja de conexiones

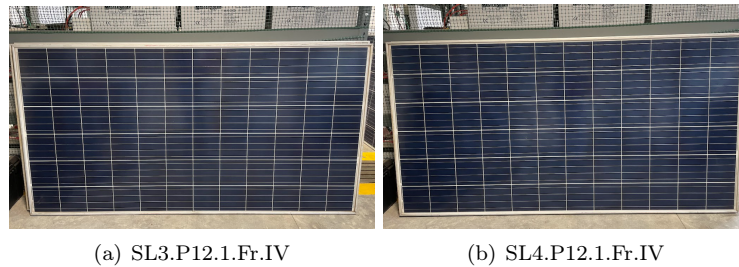
Figura 5.22: Módulos en buen estado

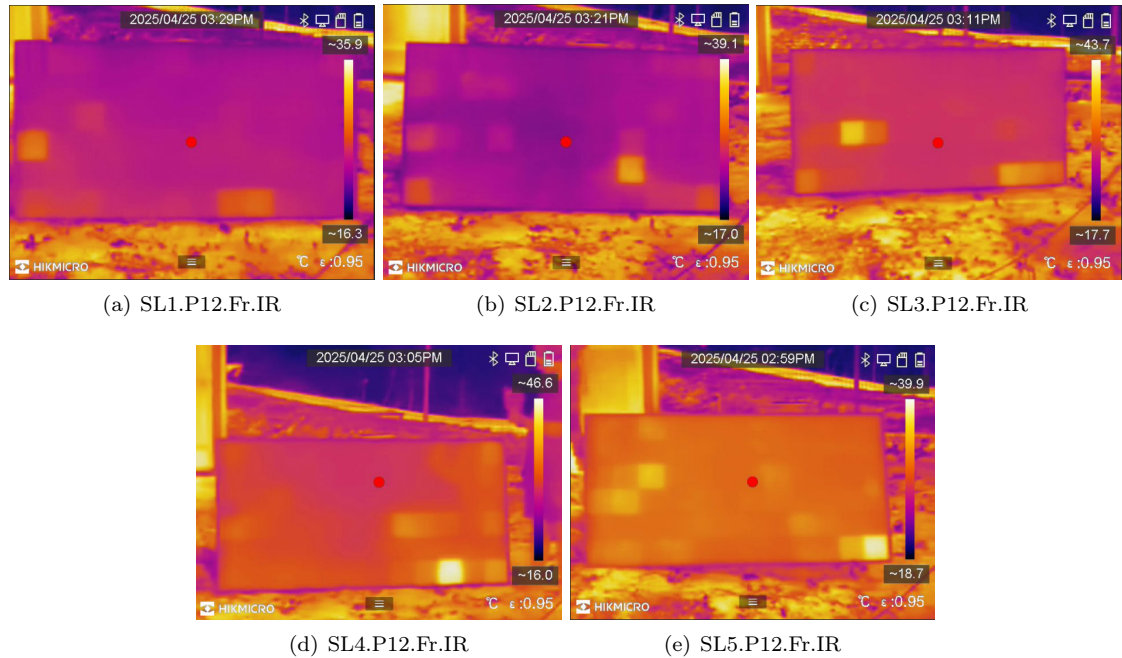
Según los resultados de la termografía IR, los paneles térmicamente más afectados son, de hecho, los módulos SL3, SL4 y SL5. No obstante, al analizar las 5 termografías en conjunto, se observa que, a pesar de que sí siguen generando dado que hay calentamiento irregular en algunas de las celdas, los módulos SL1 y SL2 se encuentran más fríos que los demás, lo que quiere decir que han perdido mucha de la capacidad de generación debido a los impactos que quebraron el vidrio. Los módulos SL3, SL4 y SL5 presentan calentamiento irregular de celdas que indican una degradación PID posiblemente por exposición a sombras o suciedad que generaron un daño irreversible en algunas de las celdas.

Figura 5.23: Comparación de la termografía de los módulos de donación

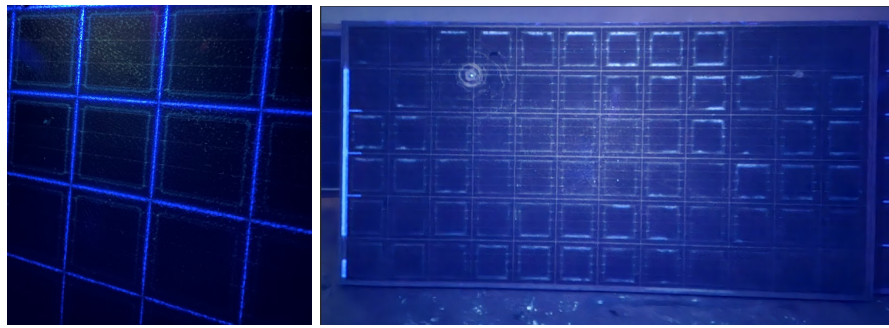
(a) SL1.P12.3.Fr.UV

En los resultados de la inspección UV, los módulos SL1 y SL2 que presentan quebraduras en el vidrio, presentan una mayor degradación del encapsulante como era esperado, lo que dificulta encontrar si el panel presentaba fisuras en las celdas antes de quebrarse. El módulo SL3 tiene evidencia de fisuras completas en tres de sus celdas, mas no corresponden a las que se encuentran con *hot spots* en IR, por lo que no son fisuras graves. SL4 no presenta ninguna evidencia mediante UV que se relacione con los *hot spots* visibles en IR. Finalmente, SL5 tiene evidencia de delaminación en el costado izquierdo y se localiza una mancha irregular fluorescente en la burbuja localizada en la celda 1F, sin embargo, no representa anomalía térmica.
