Estudio físico de losas de concreto y vigas de acero para cinco puentes principales de la Ruta 27

Visual and physical inspection duties are required to characterize both aspects, this is the reason why this project aims to give technical information about physical and functional real state of concrete decks and steel beams for five important bridges over the national highway called Ruta 27 from San José to Caldera that is managed by Autopistas del Sol S. A.

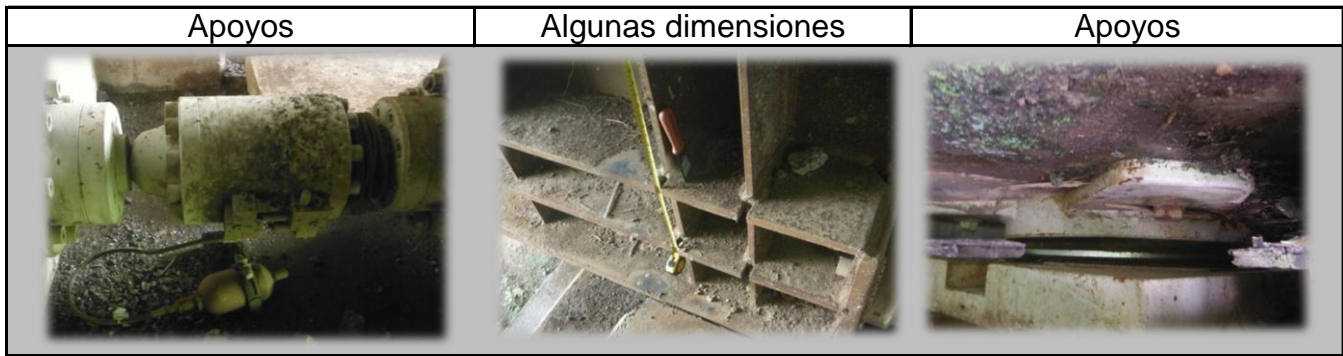
Se observa oxidación en todos los elementos de acero, con corrosión en conexiones apernadas y alma de vigas laterales principales.
 No hay grietas ni elementos rotos, faltante de pernos, miembros deformados o pandeados.
 No se observa elementos expuestos a agua.
 El acceso requiere limpieza.
 Es posible desplazarse a través de la estructura por el sistema de diafragma inferior apoyado en vigas del diafragma superior para futuras inspecciones.

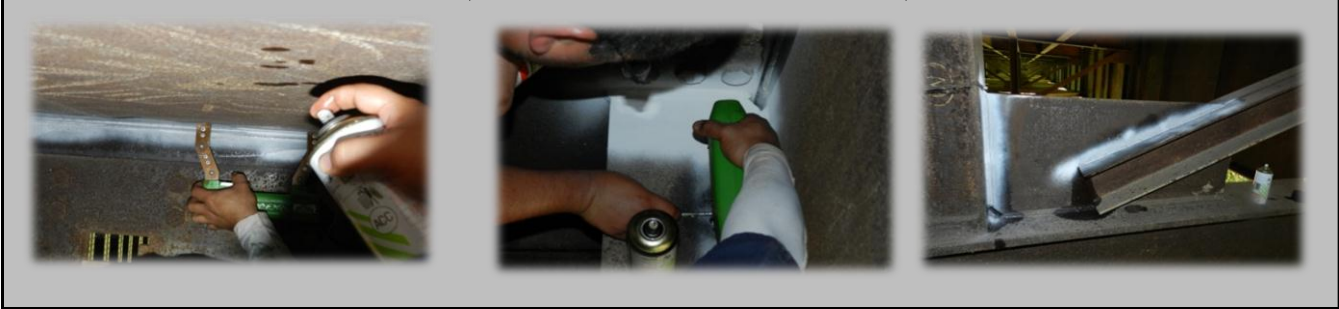
Soldadura Analizada

Todas las soldaduras analizadas no presentan discontinuidades.
No hay agrietamiento en estas.

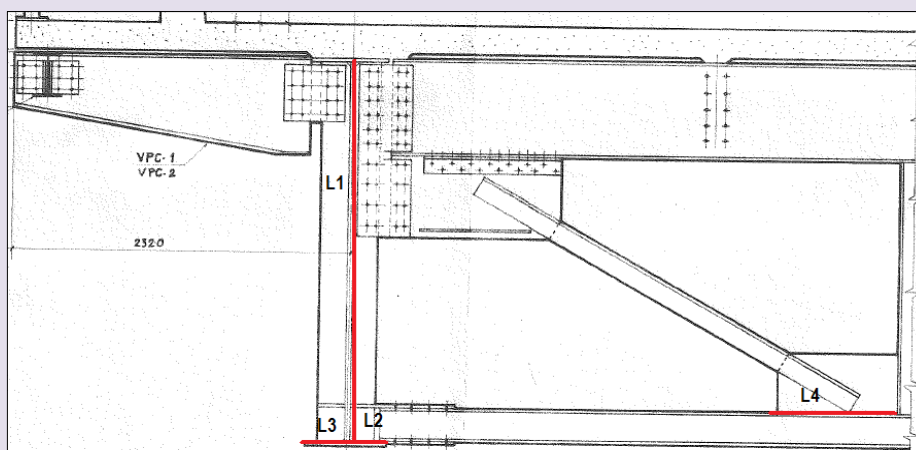
Soldadura	Longitud (m)	Espesor Garganta (cm)	Revelación de Grietas	Condición
BASTIÓN SAN JOSÉ	L1	2,00	1,50	NINGUNA	BUEN ESTADO
	L2	0,23	1,50	NINGUNA	BUEN ESTADO
	L3	0,30	1,50	NINGUNA	BUEN ESTADO
	L4	0,50	1,50	NINGUNA	BUEN ESTADO
	L5	2,00	1,50	NINGUNA	BUEN ESTADO
	L6	0,23	1,50	NINGUNA	BUEN ESTADO
	L7	0,30	1,50	NINGUNA	BUEN ESTADO
	L8	0,50	1,50	NINGUNA	BUEN ESTADO
BASTIÓN CALDERA	L1	2,00	1,50	NINGUNA	BUEN ESTADO
	L2	0,23	3,00	NINGUNA	BUEN ESTADO
	L3	0,30	2,00	NINGUNA	BUEN ESTADO
	L4	0,50	2,00	NINGUNA	BUEN ESTADO
	L5	2,00	3,00	NINGUNA	BUEN ESTADO
	L6	0,23	3,00	NINGUNA	BUEN ESTADO
	L7	0,30	2,00	NINGUNA	BUEN ESTADO
	L8	0,50	1,50	NINGUNA	BUEN ESTADO

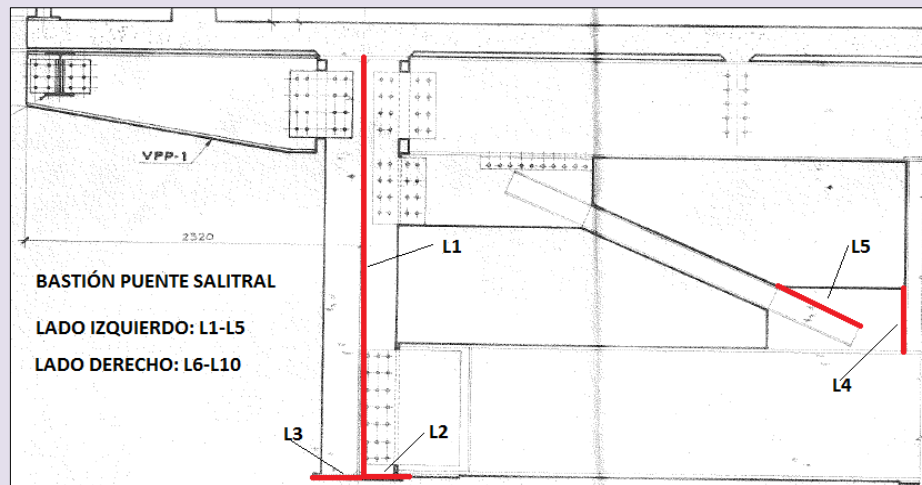
Soldadura	Longitud (m)	Espesor Garganta (cm)	Revelación de Grietas	Condición
BASTIÓN SAN JOSÉ	L1	2,00	1,50	NINGUNA	BUEN ESTADO
	L2	0,23	1,50	NINGUNA	BUEN ESTADO
	L3	0,30	1,50	NINGUNA	BUEN ESTADO
	L4	0,40	1,50	NINGUNA	BUEN ESTADO
	L5	0,65	1,50	NINGUNA	BUEN ESTADO
	L6	1,60	1,50	NINGUNA	BUEN ESTADO
	L7	0,65	1,50	NINGUNA	BUEN ESTADO
	L8	0,40	1,50	NINGUNA	BUEN ESTADO
	L9	0,23	2,00	NINGUNA	BUEN ESTADO
	L10	0,28	3,00	NINGUNA	BUEN ESTADO
BASTIÓN CALDERA	L1	1,75	1,50	NINGUNA	BUEN ESTADO
	L2	0,28	3,00	NINGUNA	BUEN ESTADO
	L3	0,20	2,00	NINGUNA	BUEN ESTADO
	L4	0,65	2,00	NINGUNA	BUEN ESTADO
	L5	0,40	3,00	NINGUNA	BUEN ESTADO
	L6	0,40	3,00	NINGUNA	BUEN ESTADO
	L7	0,67	2,00	NINGUNA	BUEN ESTADO
	L8	1,70	1,50	NINGUNA	BUEN ESTADO
	L9	0,20	1,00	NINGUNA	BUEN ESTADO
	L10	0,28	3,00	NINGUNA	BUEN ESTADO
