Inventario e inspección de 19 puentes de la red vial cantonal de Río Cuarto, Alajuela

ESCUELA DE INGENIERÍA EN CONSTRUCCIÓN
CONSTANCIA DE PRESENTACIÓN PÚBLICA DEL PROYECTO DE GRADUACIÓN

Inventario e inspección de 19 puentes de la red vial cantonal de Río Cuarto, Alajuela.

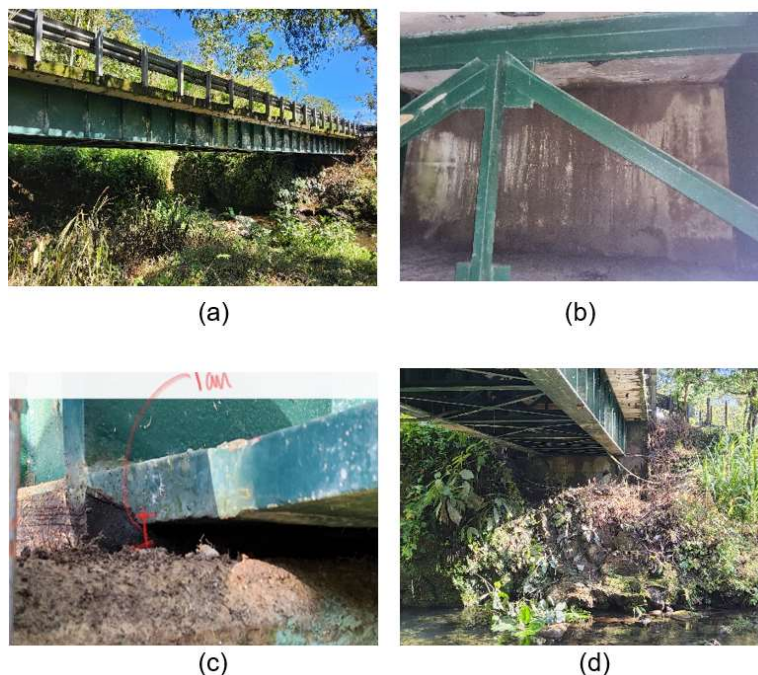
Figura 22. a) Vista general de puente 1, b) Daño 1, c) Daño 3 y d) Daño 4

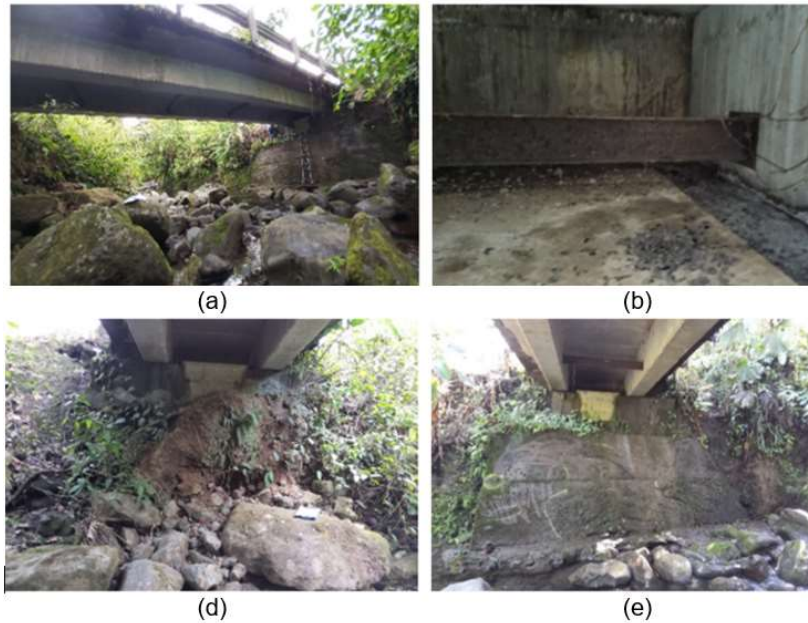
Figura 23. a) Vista general de puente n.º 2, b) Daño 1, c) Daños 2 y 3 y d) Daños 4 y 5

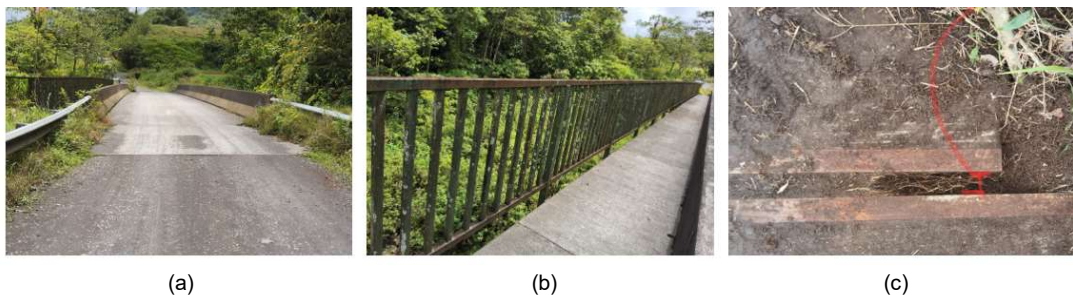
Figura 24. a) Vista general de puente n.º 3, b) Daño 1 y c) Daño 2

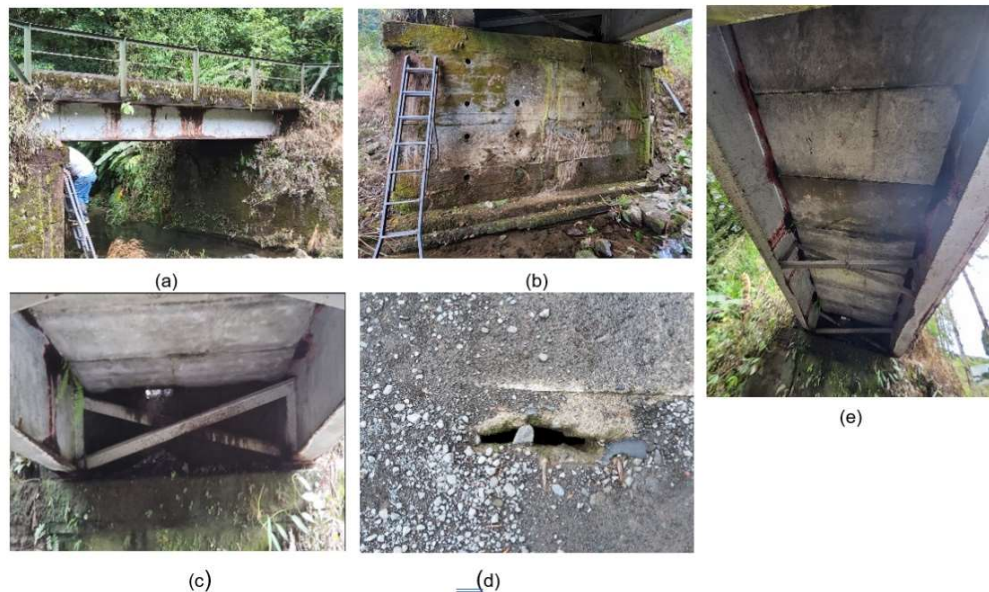
Figura 25. a) Vista general de puente n.º 4, b) Daño 1, c) Daño 2, d) Daño 3 y e) Daños 4

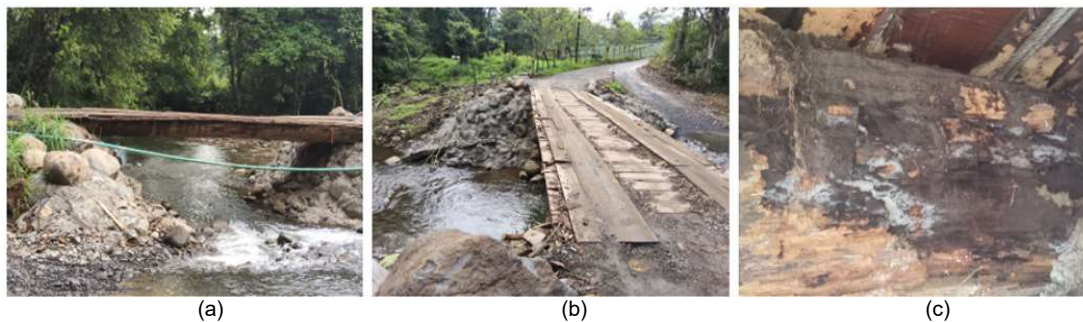
Figura 27. a) Vista general de puente n.º 6, b) Daño 1 y c) Daño 2

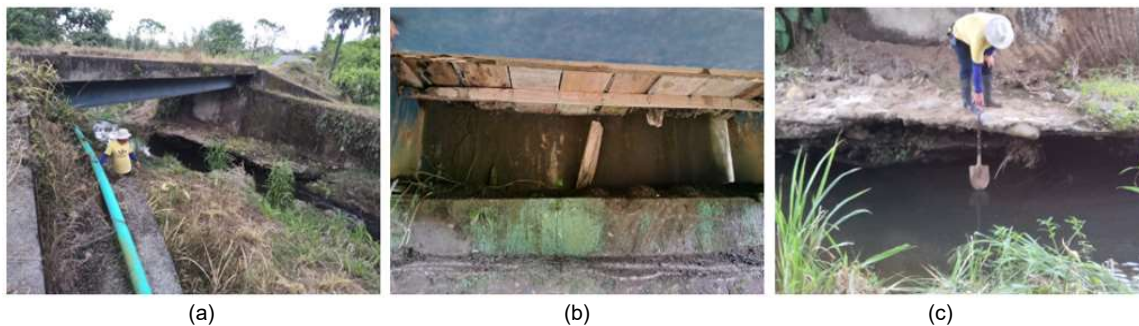
Figura 28. a) Vista general de puente n.º 7, b) Daño 1 y c) Daños 2 y 3

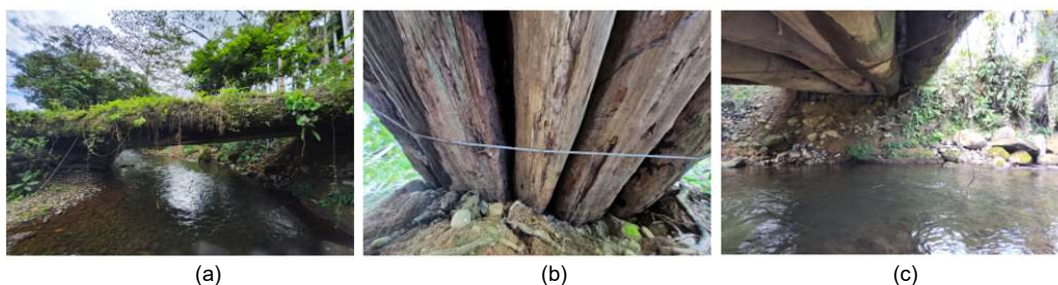
Figura 29. a) Vista general de puente n.º 8 y Daño 1, b) Daño 2 y c) Daño 3

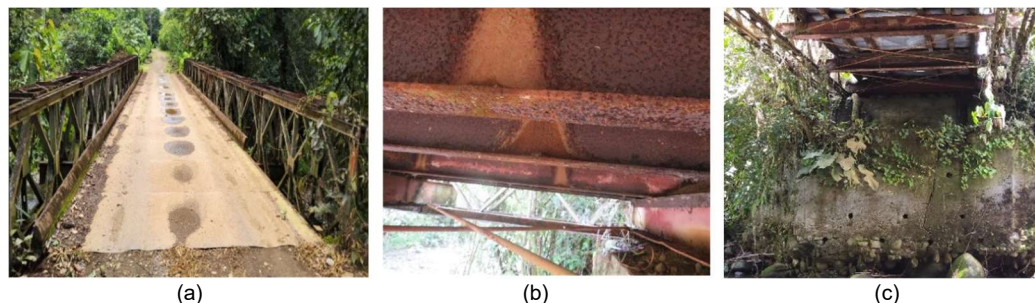
Figura 30. a) Vista general de puente n.º 9, b) Daño 1 y c) Daños 2 y 3

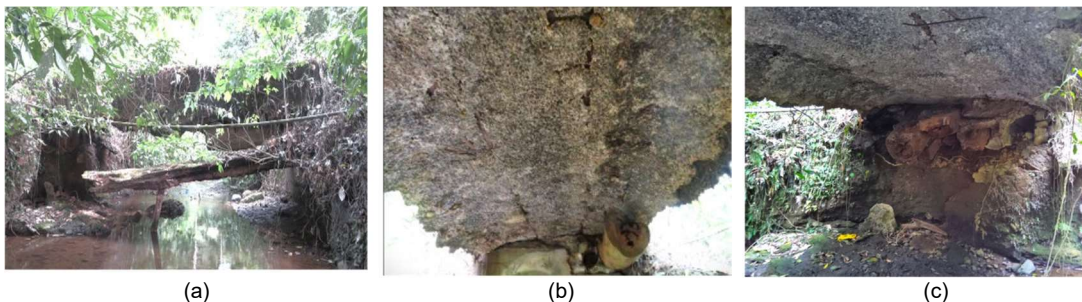
Figura 31. a) Vista general de puente n.º 10, a) Daño 1 y c) Daños 2 y 3

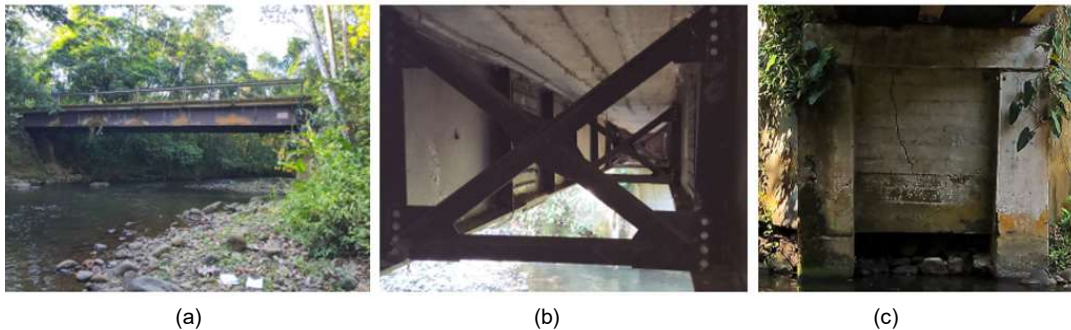
Figura 32. a) Vista general de puente n.º 11, b) Daño 1 y c) Daños 2 y 3

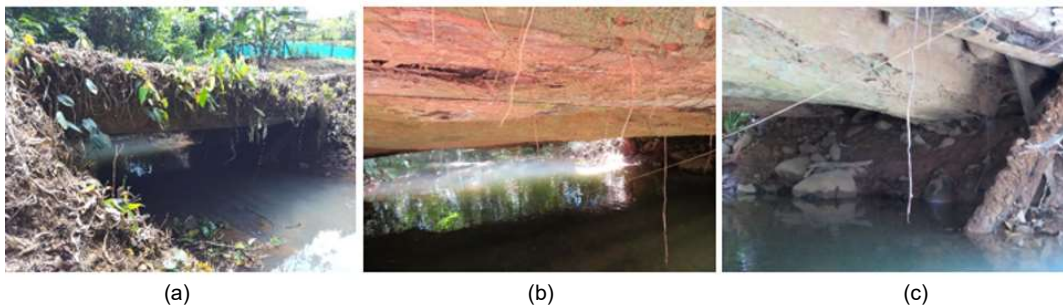
Figura 33. a) Vista general de puente n.º 12, b) Daño 1; y c) Daño 2 y 3

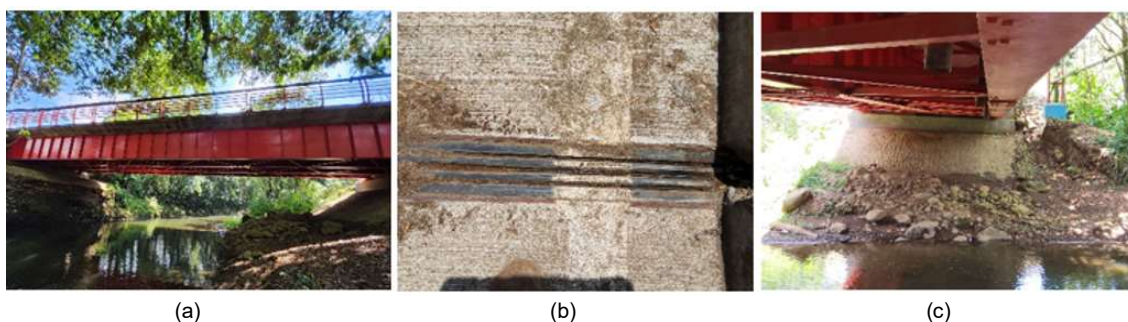
Figura 34. Vista general de puente n.º 13, b) Daño 1 y c) Daño 2

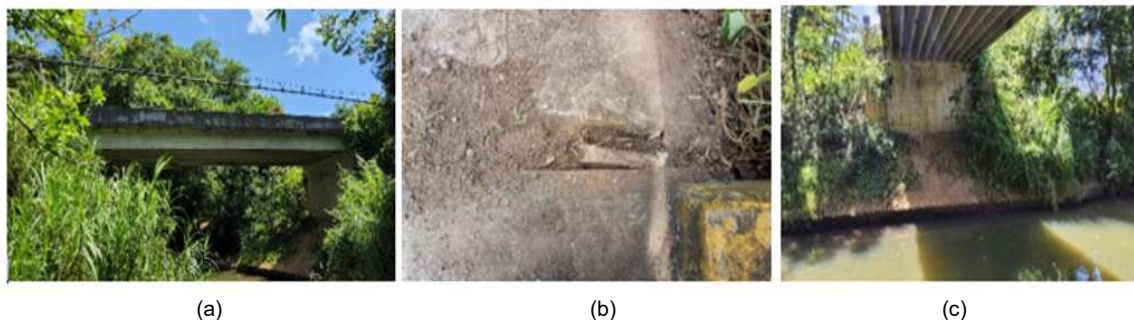
Figura 35. a) Vista general de puente n.º 14, b) Daño 1 y c) Daños 2 y 3

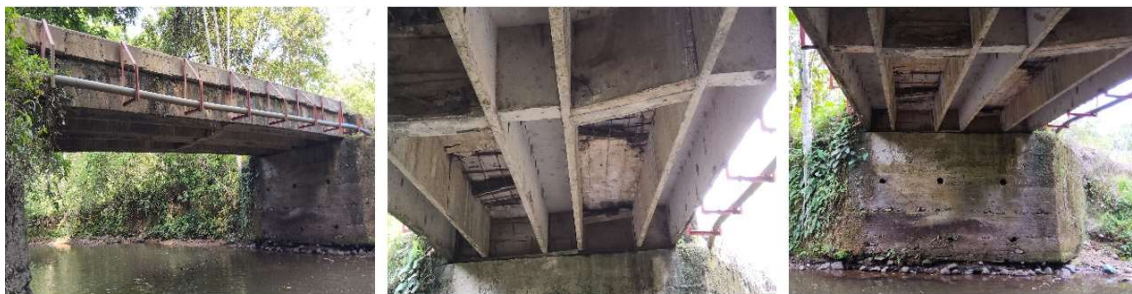
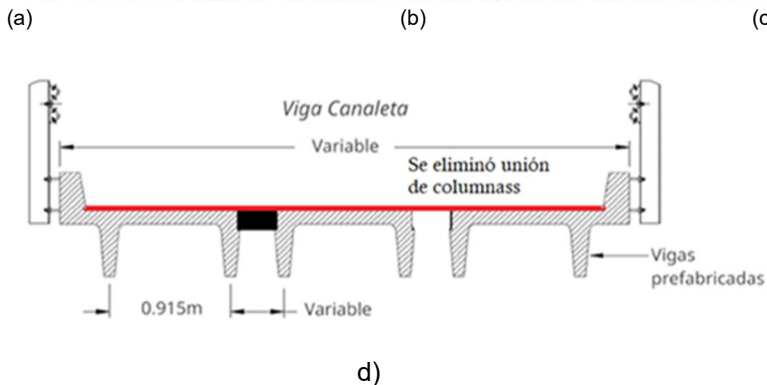
Figura 36. a) Vista general de puente n.º 15, b) Daños 1 y 2 y c) Daño 3

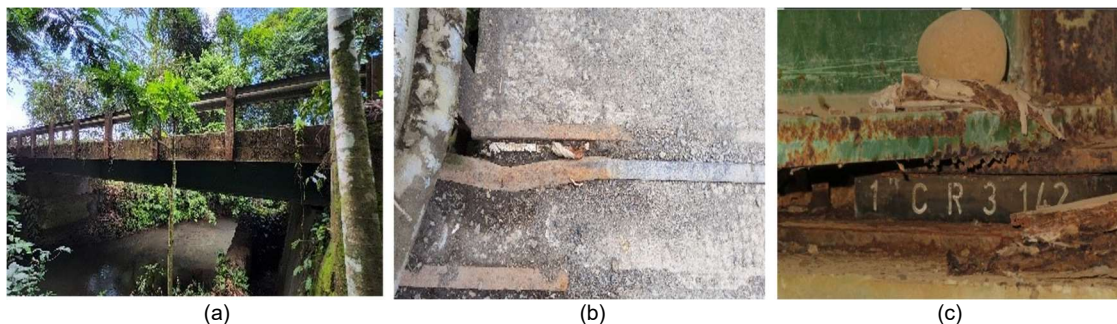
Figura 37. a) Vista general de puente n.º 16, b) Daño 1 y c) Daño 2

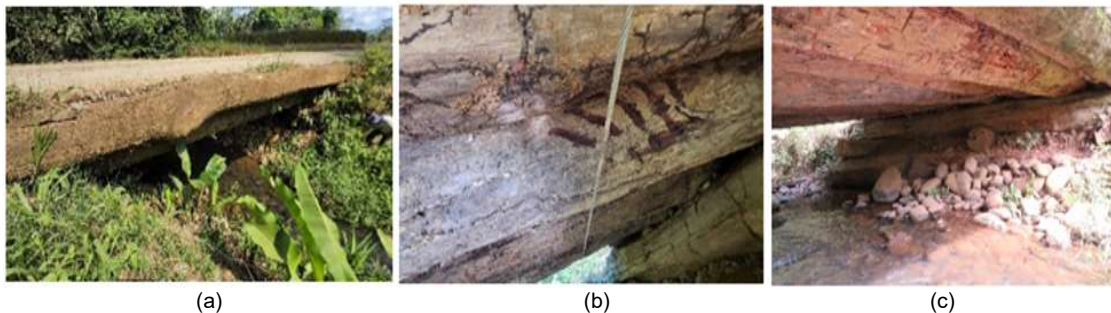
Figura 38. a) Vista general de puente n.º 17, b) Daños 1 y 2; y c) Daño 3

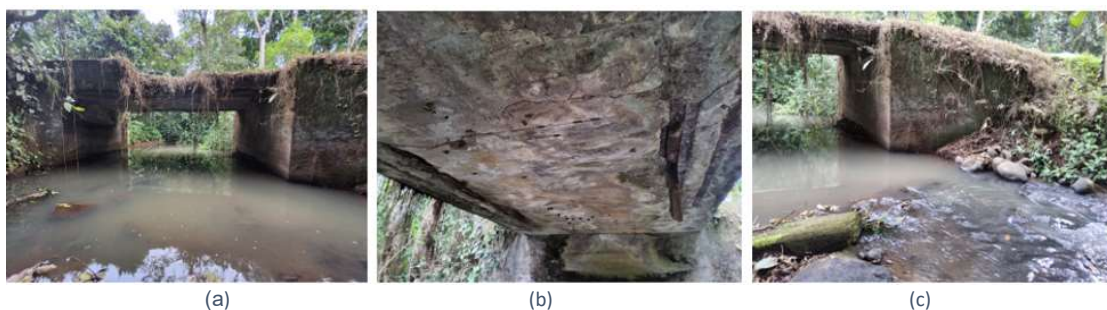
Figura 39. a) Vista general de puente n.º 18, b) Daño 1 y c) Daño 2

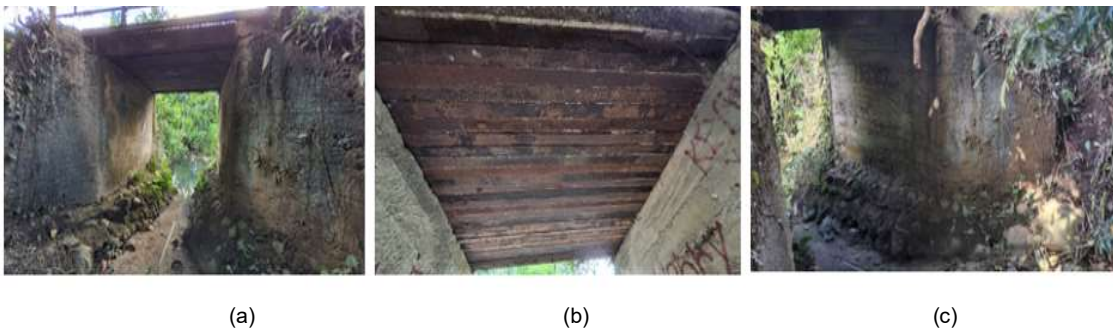
Figura 40. a) Vista general de puente n.º 19, b) Daño 1 y c) Daño 2

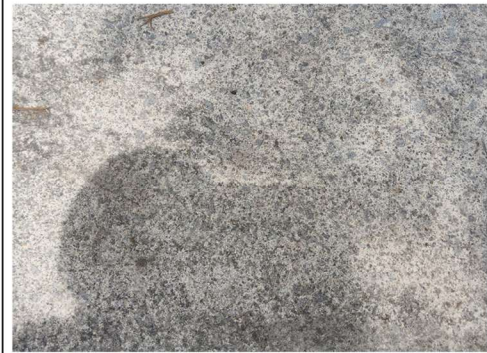
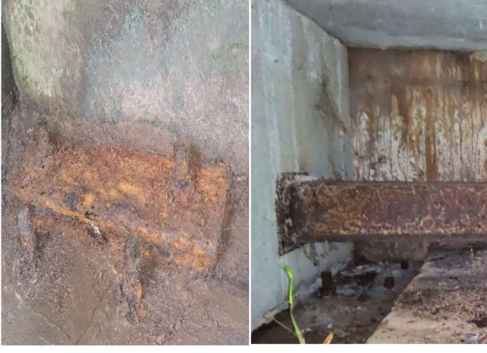
NOTA	NO SE OBSERVA FUNDACIÓN		DÍA		MES		AÑO		NOTA	NIDOS DE PIEDRA		DÍA		MES		AÑO	
NOTA	SOCAVACIÓN DE FUNDACIÓN DE BASTIÓN 0.7 M DE BASE A ESPEJO DE AGUA		DÍA		MES		AÑO										
No.		UBICACIÓN	OTROS LOSA		No.		UBICACIÓN	OTROS APOYOS		No.		UBICACIÓN	OTROS APOYOS

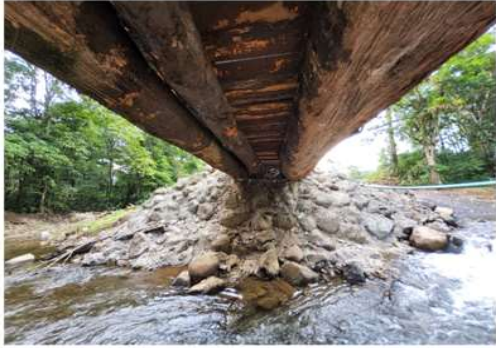
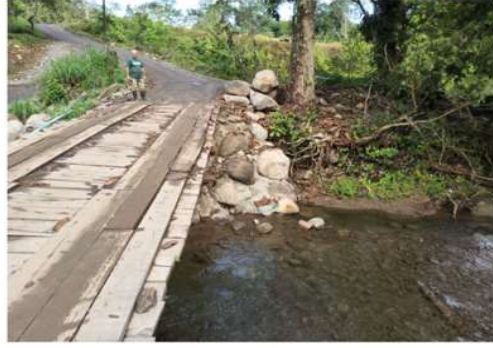
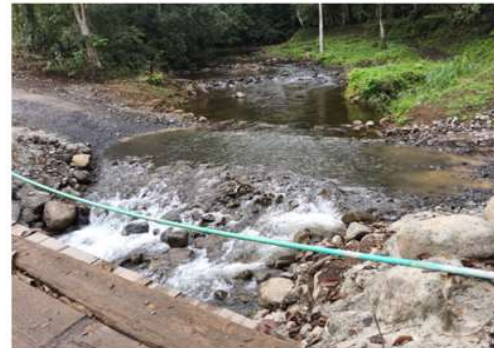
NOTA	NO EXISTE			DÍA	MES	AÑO	NOTA	SURCO ENTRADA A PUENTE			DÍA	MES	AÑO	NOTA	BASTIONES DE PUENTE ESTRECHAN CASUSE DE RÍO				
				24	3	2023					24	3	2023				24	3	2023
No.	4	UBICACIÓN	VISTA INFERIOR		No.	5	UBICACIÓN	VISTA LATERAL			No.	6	UBICACIÓN	VISTA DE CAUSE

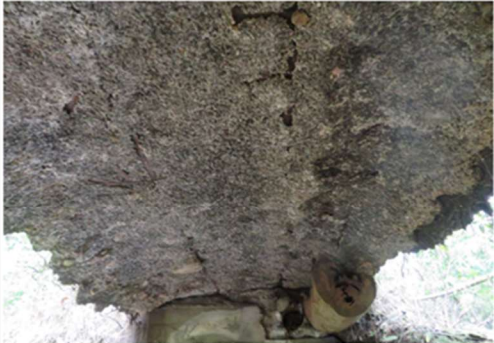
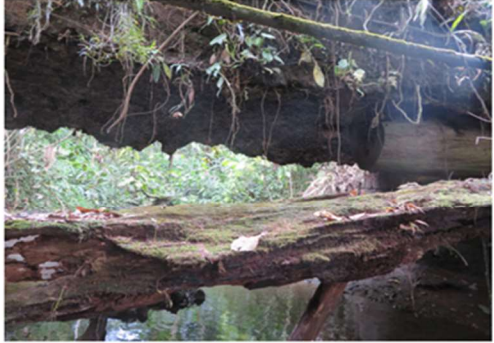
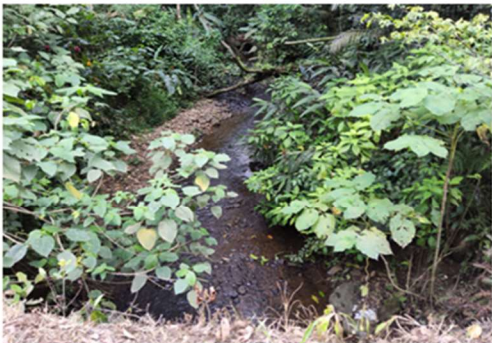
NOTA	NO EXISTE			DÍA	MES	AÑO	NOTA	SURCO ENTRADA A PUENTE			DÍA	MES	AÑO	NOTA	ESTRUTURA ANTIGUA EN MADERA COLAPSADA			DÍA	MES	AÑO
				17	3	2023					17	3	2023				17	3	2023	
No.	4	UBICACIÓN	VISTA INFERIOR			No.	5	UBICACIÓN	VISTA LATERAL			No.	6	UBICACIÓN	VISTA DE CAUSE

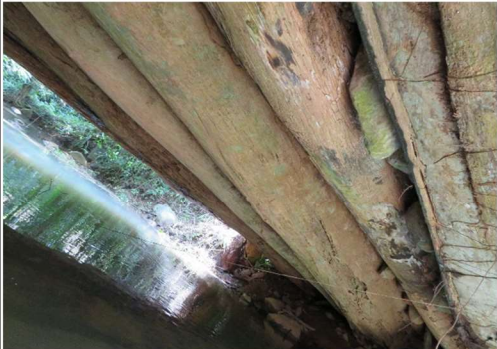
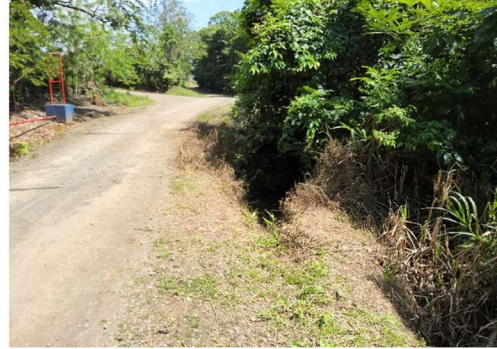
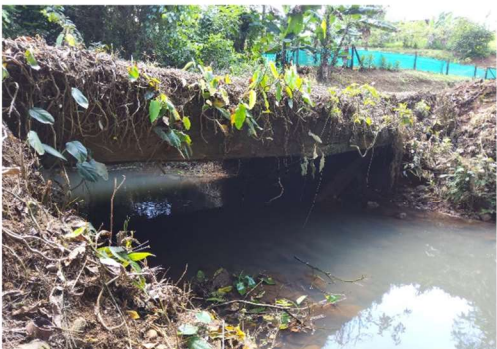
NOTA	NO EXISTE		DÍA	MES	AÑO	NOTA	SIN SEÑALIZACIÓN NIBARANDAS		DÍA	MES	AÑO	NOTA	SIN DRENAJES NI CONTENCIÓN DE MATERIAL DE APROXIMACIÓN		DÍA	MES	AÑO
			17	3	2023				17	3	2023				17	3	2023
No.	4	UBICACIÓN	VISTA INFERIOR		No.	5	UBICACIÓN	VISTA LATERAL			No.	6	UBICACIÓN	VISTA DE CAUCE
