**INSTITUTO TECNOLÓGICO DE COSTA RICA
ESCUELA DE CIENCIA E INGENIERÍA DE LOS MATERIALES**

**“Verificación del Programa de Puntos de Inspección (PPI)
Ejecutado para la Estructura Metálica del Nuevo Puente sobre el
Río Virilla en la Ruta Nacional N° 147”**

REALIZADO POR: JUAN PABLO QUIRÓS LEIVA

Cartago; junio, 2018

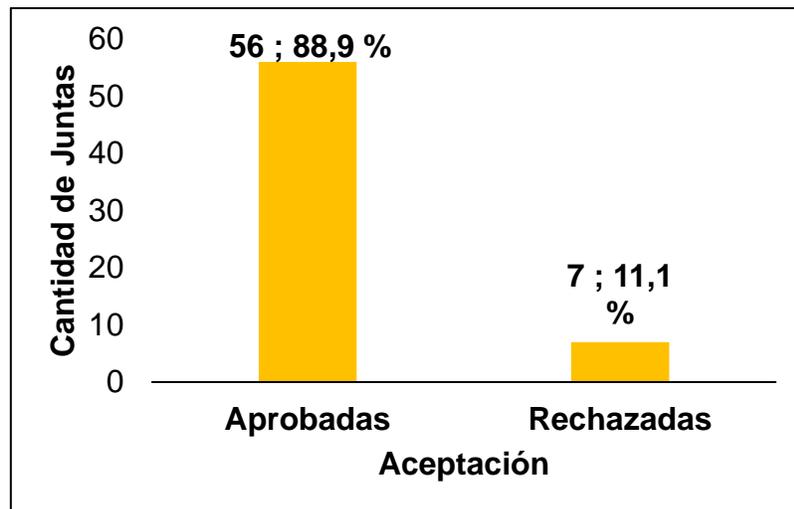
FIGURA 33. Gráfica de Cordones de Soldadura Sometidos a Ensayo de Ultrasonido de Autocontrol para la Pila Uno.

Estos defectos se pueden observar especificados en el informe de la viga dos de la pila uno del Anexo 4.3. El reporte muestra siete indicaciones con un rating desde -7,3 hasta +2,7. Con base en la figura 25, estos ratings son menores a +8, por lo que, para un ángulo de 70°, son categorizados dentro de la Clase A. Consecuentemente, en el marco teórico y en la norma *AWS D1.5 (2015)*, se especifica como toda indicación dentro de esta categoría debe ser rechazada sin excepción, tal y como se realizó en este informe.

Estos defectos se llegaron a encontrar mediante el ensayo ultrasónico y no en los métodos de partículas magnéticas e inspección visual debido a que, estos últimos son pruebas superficiales. De esta forma, el ultrasonido, al analizar a ciertas profundidades del cordón, permitió encontrar defectos que los otros dos métodos no pudieron hallar. Esto ejemplifica la importancia que tiene la realización del ensayo ultrasónico dentro del control de calidad.

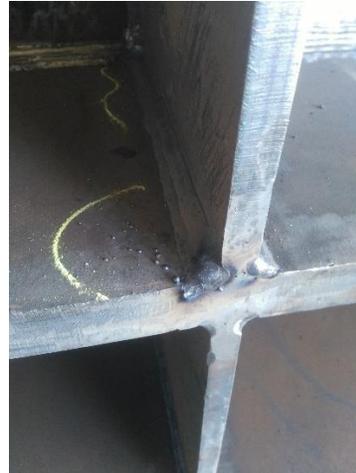
FIGURA 34. Indicación de Reparación de Salpicadura como Método de Verificación para la Pila Uno.

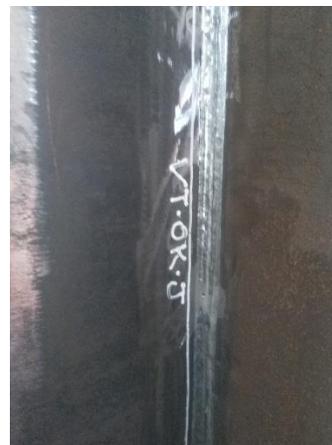
FIGURA 35. Indicación de Inspección Visual Completada y Aprobada para la Verificación de la Pila Uno.

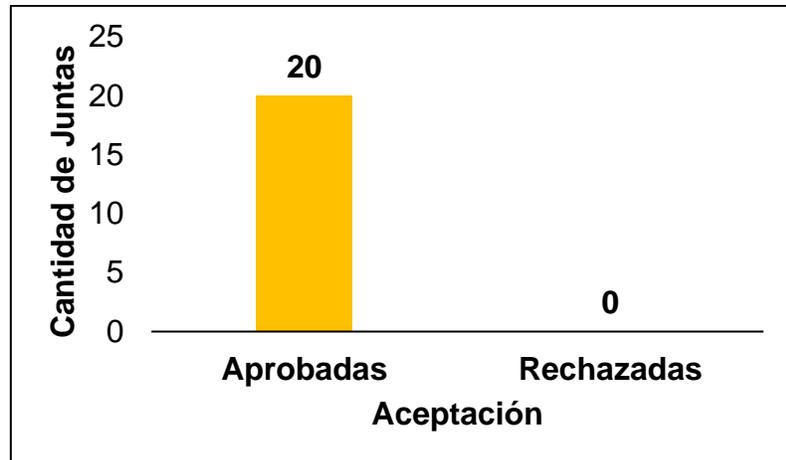
FIGURA 37. Gráfica de Cordones de Soldadura Sometidos a Ensayo de Radiografía de Verificación para la Pila Uno.

La figura 37 muestra el 100 % de aprobación de las juntas sometidas a radiografía. Se puede observar en los informes de JAMSA en *Anexo 4.5* que, existen ciertas juntas que presentan porosidades. Sin embargo, estas son aceptadas en estos informes. Por lo tanto, y a pesar de que no se expresan indicaciones características de estos defectos, se puede pensar que estos poros presentados cumplen con los parámetros que se tienen en las figuras 23 y 24 de este documento.

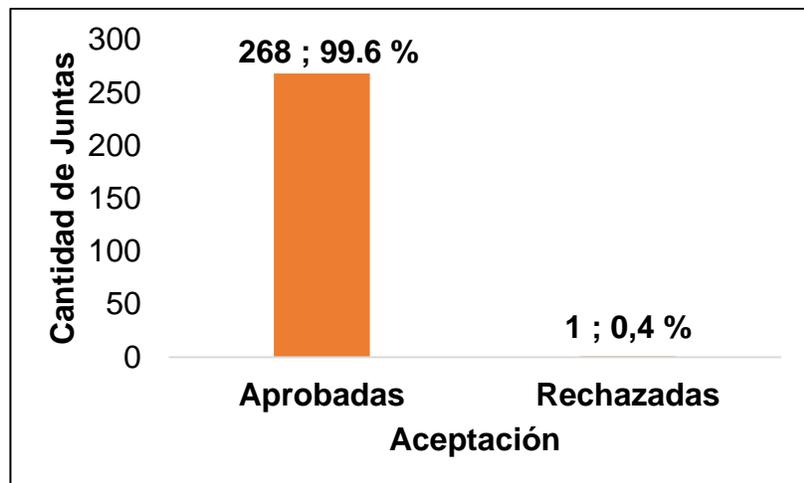
FIGURA 38. Gráfica de Cordones de Soldadura Sometidos a Inspección Visual de Autocontrol para la Pila Dos.

En la figura anterior es posible notar como una sola junta impidió tener un porcentaje de aprobación del 100 % en la inspección visual de la pila dos. Este defecto se presenta en el informe de la sección del tramo uno derecha de las vigas de la pila dos presentado en el *Anexo 5.1*. En él se muestra como, para la junta 27, soldada bajo FCAW y los parámetros presentados, se le impone un resultado de rechazo bajo un defecto el cual no se detalla. A pesar de no conocer a ciencia

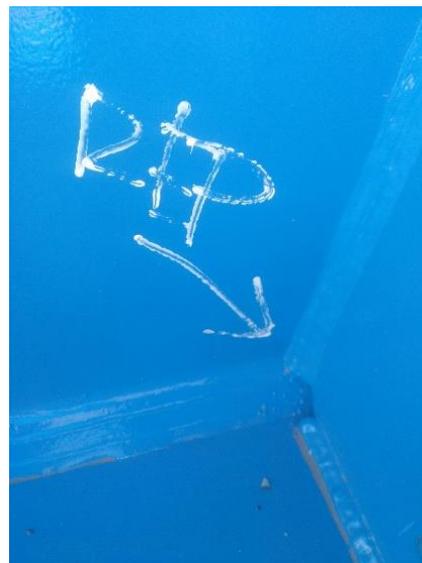
FIGURA 41. Indicación de Reparación para Pila Dos.

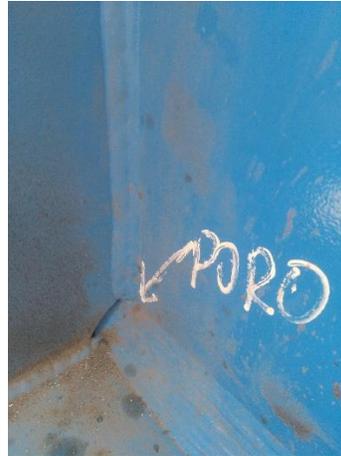
FIGURA 42. Indicación de Porosidad para Pila Dos.

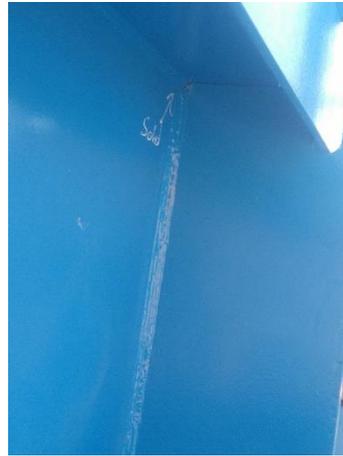
FIGURA 48. Indicación de Falta de Soldadura en Tablero.

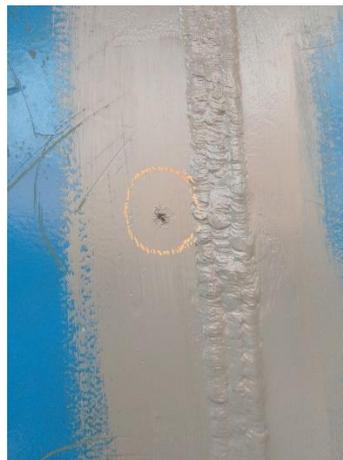
FIGURA 49. Indicación de Reparación en Tablero.
