Evaluación de la condición superficial de pavimentos por medio de Trimble Trident

Proyecto final de graduación para optar por el grado de
Licenciatura en Ingeniería en Construcción

Esteban Méndez Torres

Cartago, Julio 2019.

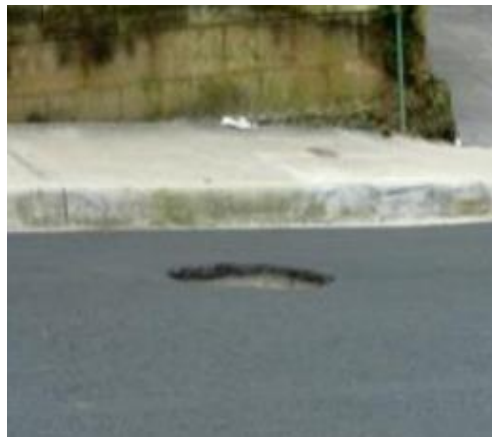
Figura 5. Tapa de registro pluvial hundida
