CONSTANCIA DE DEFENSA PÚBLICA DE PROYECTO DE GRADUACIÓN

Evaluación de las edificaciones del CEN-CINAI, CECUDI, UCADEA y Municipalidad de Atenas por medio del ISCE, Ley 7600 y el Reglamento del Benemérito Cuerpo de Bomberos de Costa Rica.

This project consists in the evaluation of the buildings of Cen-Cinai, Care network CECUDI, UCADEA and the Municipality of the headquarters of Atenas in Alajuela.

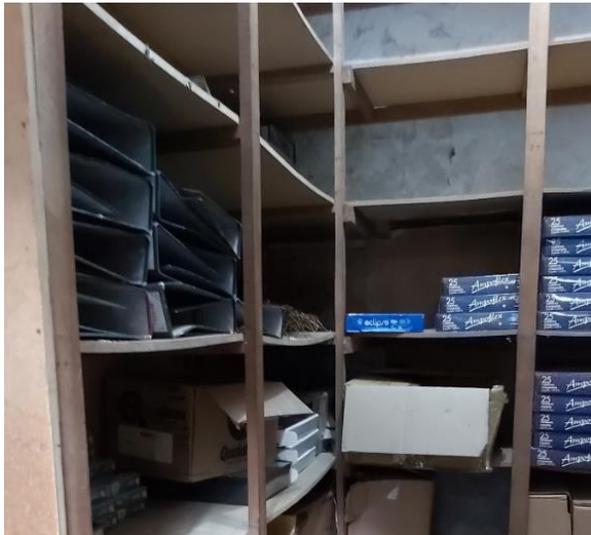
Figura 7. Problema de Humedad en la pared de la Bodega del Edificio Municipal.

En el ámbito estructural el principal problema es que algunas paredes y muros de concreto armado sufren de humedad como se observa en la figura 7 y de fisuras menores.

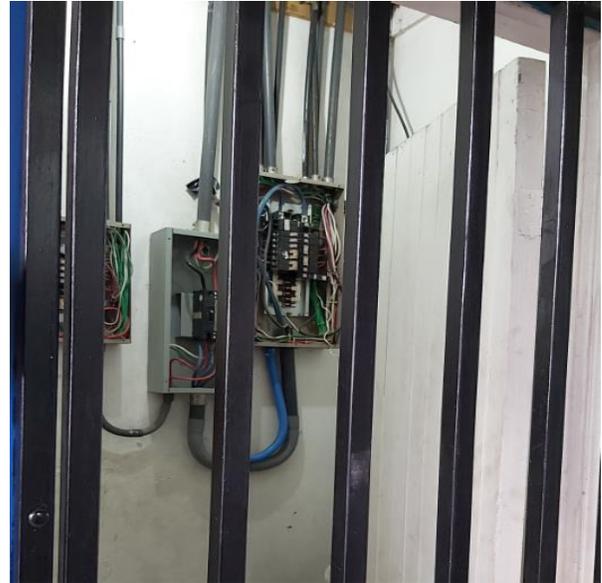
Figura 8. Tablero eléctrico nivel 1 Municipalidad Atenas

En la figura 8 se observa el tablero del sistema eléctrico, este no está protegido, ni rotulado. Los sistemas de drenaje pluvial les falta mantenimiento, en la figura 9 se ve este problema a la hora de caer lluvias torrenciales.

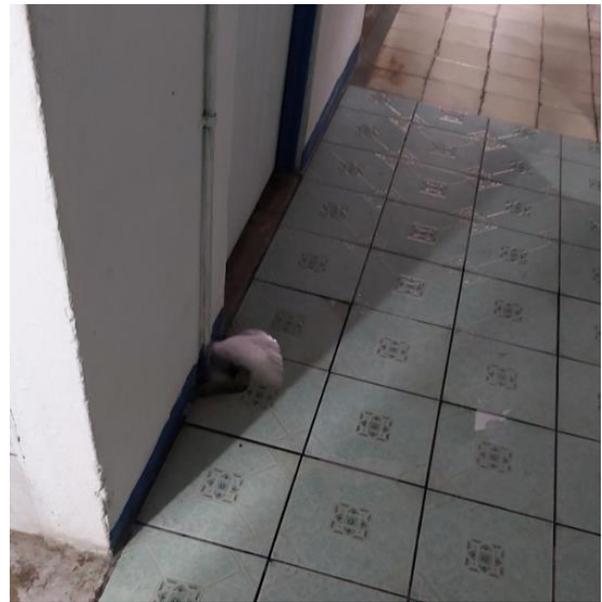
Figura 9. Drenaje Municipalidad Atenas

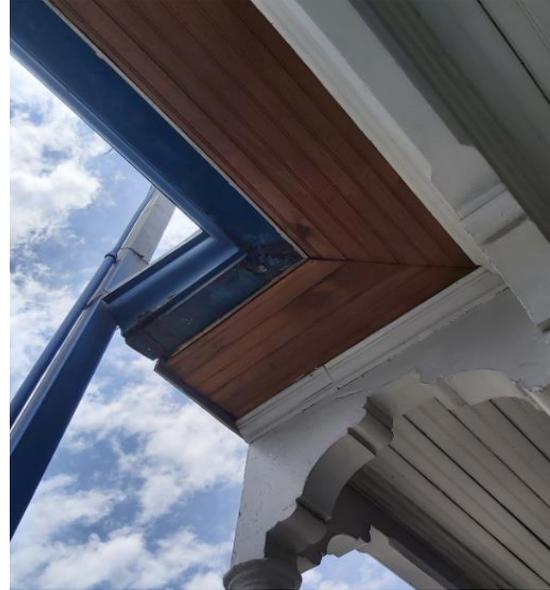
De igual forma para la figura 12 hay evidencia de corrosión en las canoas de hierro galvanizado. Con respecto a este ítem el edificio tiene canoas internas las cuales algunas no están en funcionamiento y las que si lo están, presentan el mismo problema visto en la figura 12.

Figura 12. Canoas Municipalidad Atenas
Fuente: Tomada en Sitio (2020)

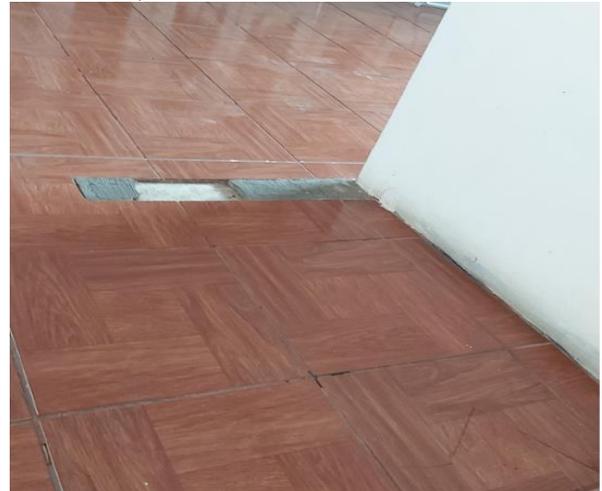
Figura 13. Pisos nivel 2 Municipalidad Atenas
Fuente: Tomada en Sitio (2020)

El piso del salón de usos múltiples ubicado en el segundo nivel está dañado. En general los demás pisos de la estructura no presentan daños.

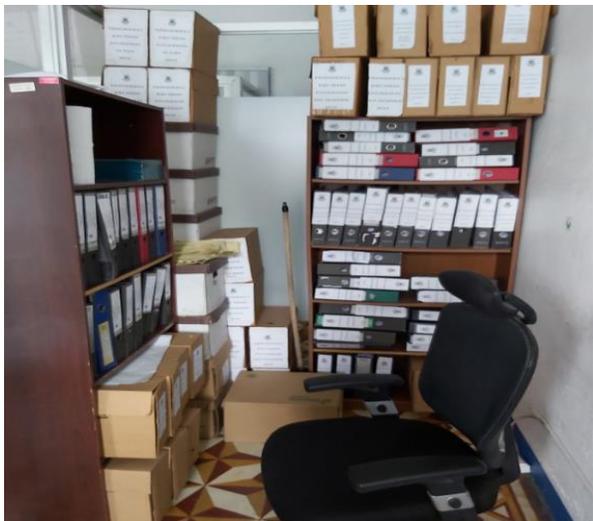
La figura 15 evidencia acumulación en papelería por la falta de espacio y mobiliario para colocarlo. En muchos espacios de las oficinas administrativas se presenta este problema. También los archiveros quitan lugar en la circulación horizontal del edificio.

Figura 15. Estado de mobiliario Municipalidad Atenas
Fuente: Tomada en Sitio (2020).

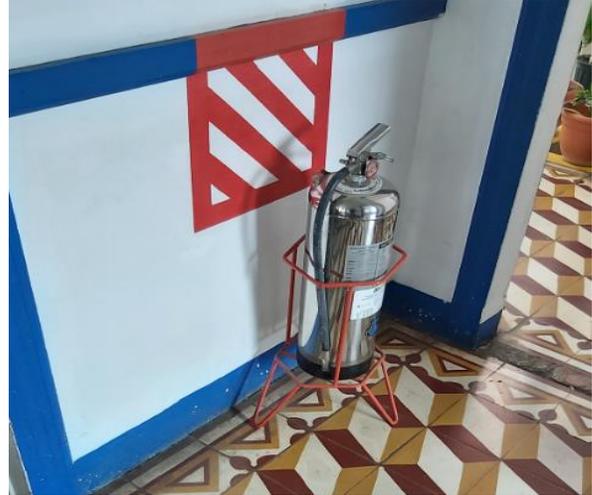
Figura16. Equipo Protección contra Incendios edificio municipal
Fuente: Tomada en Sitio (2020).

En total existen 4 extintores en la edificación, dos en cada nivel. Las zonas donde se ubican están enmarcadas pero no tiene rotulación. Cuando se hizo la inspección uno de los extintores estaba vencido.

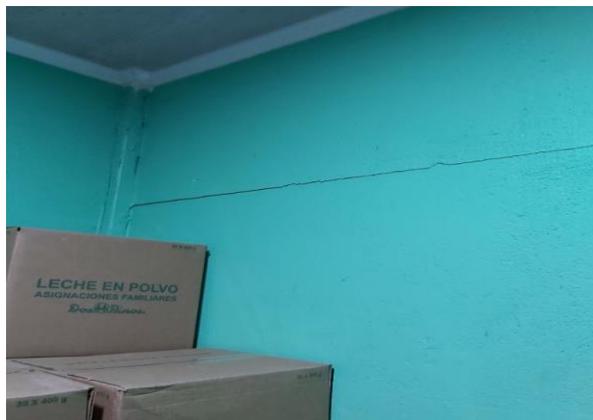
A nivel estructural se evidencian en algunas baldosas un mal estado y tienen peligro de desprendimiento, como se observa en la figura 18, específicamente es la zona de la alacena donde se encuentra este problema.

Figura 18. Baldosas de alacena del Cen-Cinai Santa Eulalia
Fuente: Tomada en Sitio (2020).

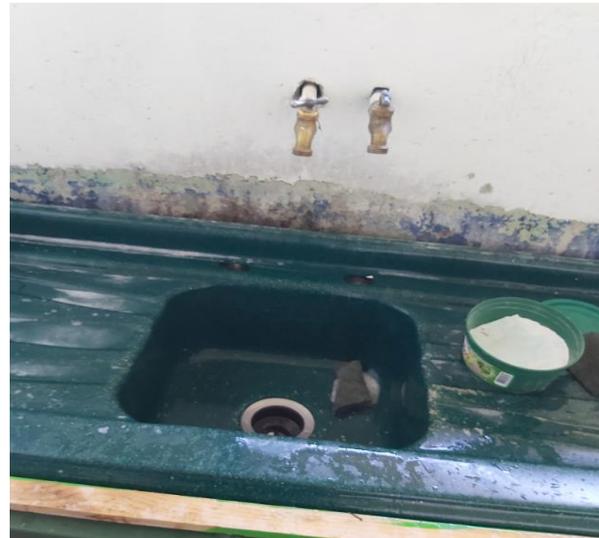
Por otro lado en las paredes de la cocina se evidencia problemas de humedad, como se muestra en la figura 19.

Figura 19. Problema de Humedad en las paredes del Cen-Cinai Santa Eulalia

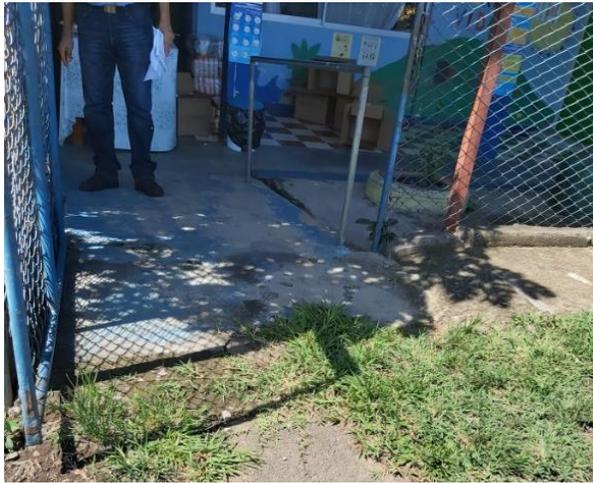
Por otro lado el edificio cuenta con una sola entrada, el cual es complicado debido al entorno y calle de acceso.

Figura 21. Acceso al Cen-Cinai Santa Eulalia
Fuente: Tomada en Sitio (2020).

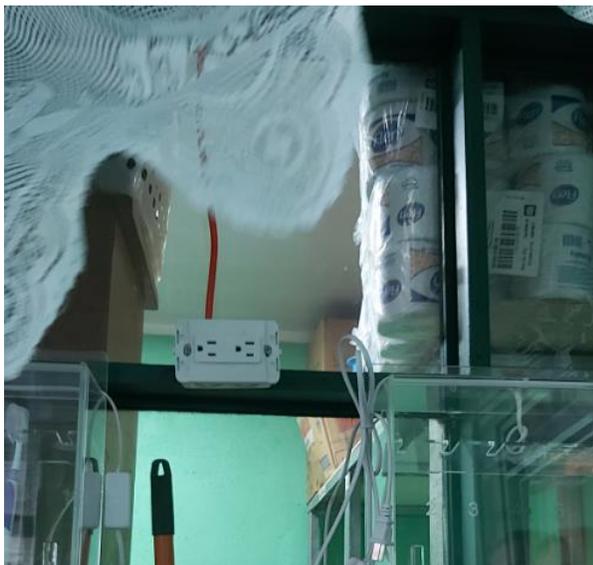
En la figura 22 se observa que no todo el cableado eléctrico se encuentra protegido.

Figura 22. Sistema de protección eléctrica Cen-Cinai Santa Eulalia
Fuente: Tomada en Sitio (2020).

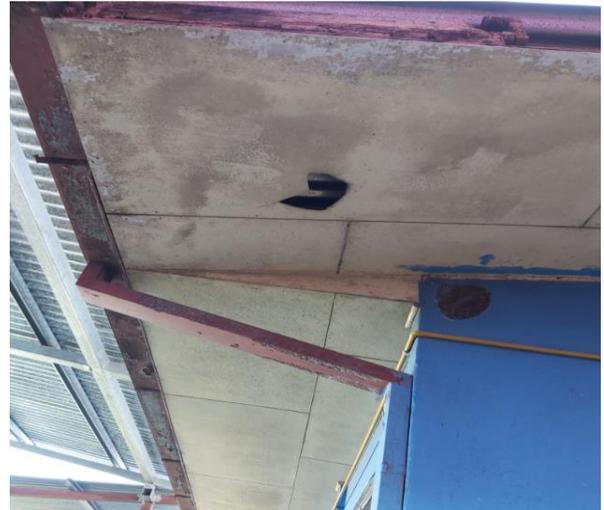
Con respecto a los techos y drenajes pluviales, en la figura 23 se observa que están muy deteriorados parte del cielo raso, bajantes y canoas del edificio, ya que durante muchos años no se le ha brindado mantenimiento. Según lo consultado al coordinador y colaboradores de la

institución cuando caen aguaceros, el patio se inunda por completo.

Figura 23. Cielo Rasos Bajantes y Canoas externas del Cen-Cinai Santa Eulalia
Fuente: Tomada en Sitio (2020).

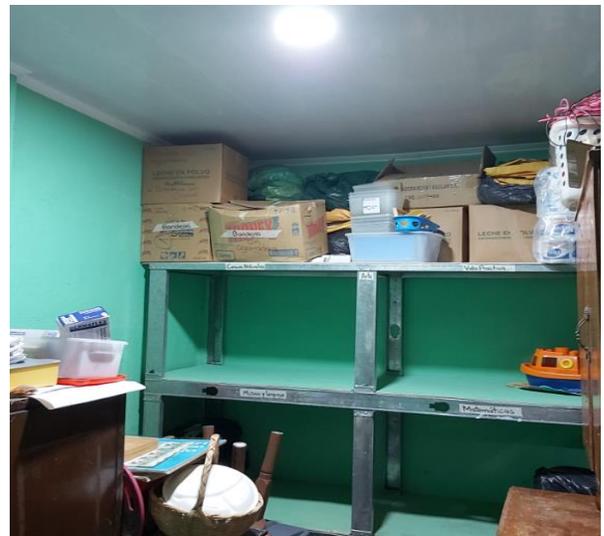
Figura 24. Hacinamiento en Bodega Cen-Cinai Santa Eulalia
Fuente: Tomada en Sitio (2020).

En la figura 24 se refleja la falta de espacio en la bodega, y el mal acomodo de las cosas, por tal motivo en algunos pasillos se ubican materiales impidiendo el libre tránsito.

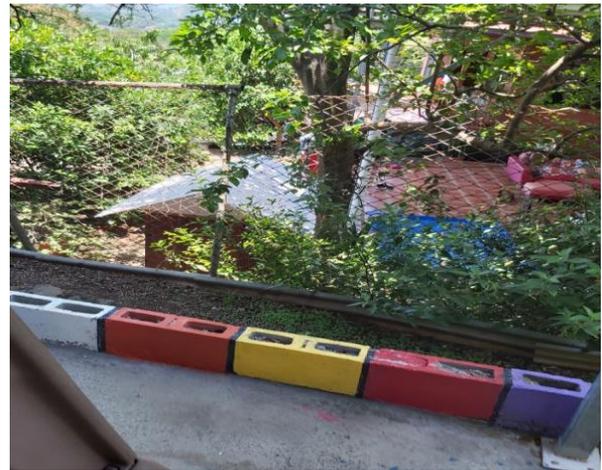
Figura 27. Problema de deslizamiento Cen-Cinai Santa Eulalia
Fuente: Tomada en Sitio (2020).

Un punto importante es que el área trasera de la edificación, hay peligro de deslizamiento por falta de estabilidad en el terreno, la figura 27 muestra el área mencionada.

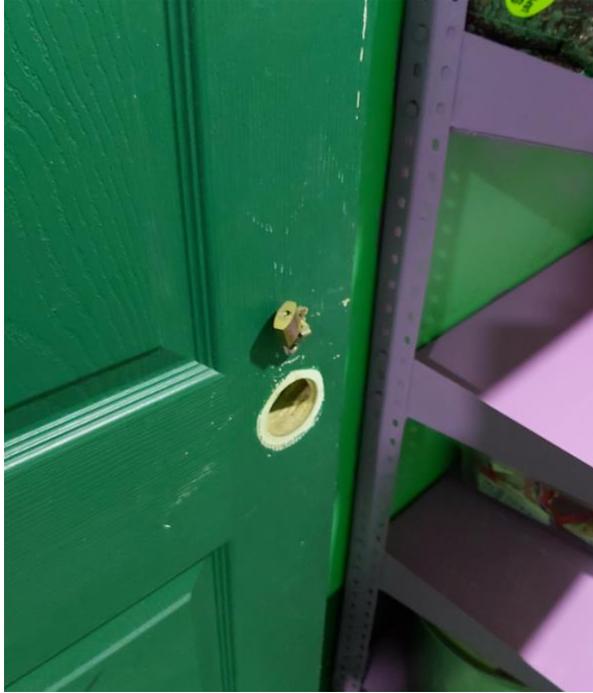
Figura 28. Puertas Cen-Cinai Santa Eulalia
Fuente: Tomada en Sitio (2020).

Las puertas del Cen-Cinai en la mayor parte no están en buenas condiciones como se mira en la figura 28. Falta de llavines es su principal problema.

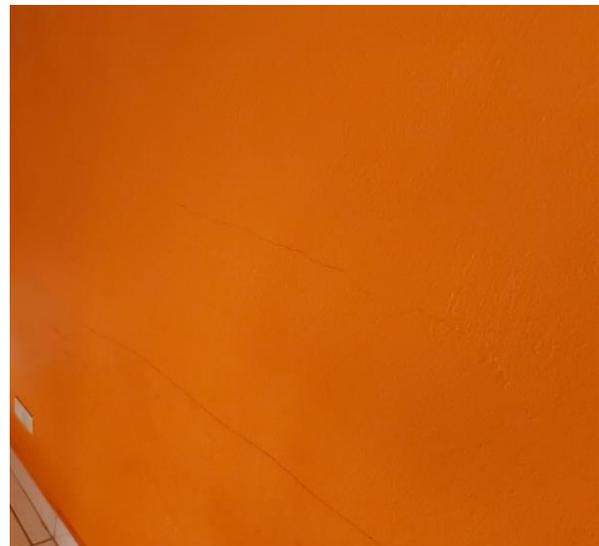
A nivel estructural, presenta algunas fisuras, como se observa en la figura 32.

Figura 32. Fisuras en paredes de la Red de Cuido -CECUDI

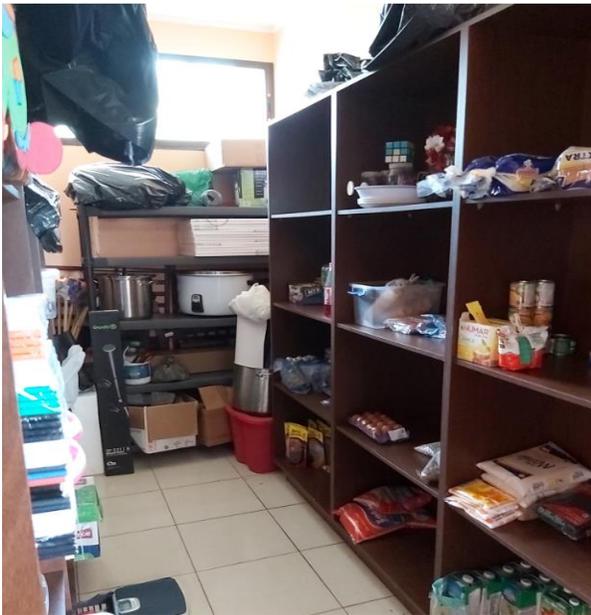
Figura 34. Hacinamiento en Bodegas de la Red de Cuido - CECUDI
Fuente: Tomada en Sitio (2020).

En la figura 34 se observa que los productos en la bodega no están asegurados contra caídas en caso de un sismo, lo que representa un peligro a la hora del evento.

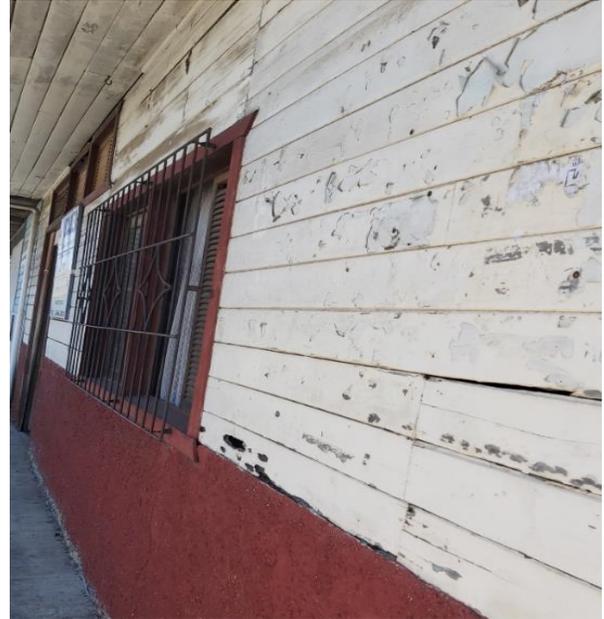
Figura 42. Estado de materiales estructurales UCADEA
Fuente: Tomada en sitio (2020).

En la figura 42 se puede observar el gran deterioro de la madera del inmueble, muy desgastada por los agentes externos atmosféricos y por el comején. Se ve que durante muchos años no se le hizo ningún mantenimiento a la estructura.

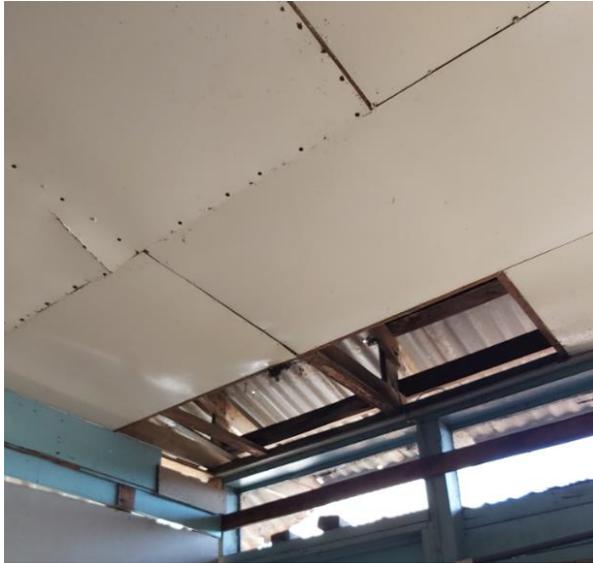
Figura 44. Cielo Rasos UCADEA
Fuente: Tomada en sitio (2020).

Cuando hay lluvias torrenciales según los colaboradores se veían muchas goteras dentro de la estructura, además en la figura 44 se ve un cielo raso muy deteriorado.
