**Proyecto de Protección Anticorrosiva  
de Superficie Flotante Ubicada  
en el Embalse Arenal.**

**Proyecto de graduación sometido a consideración de la  
Escuela de Ingeniería en Ciencia de los Materiales, como requisito final  
Para optar por el grado de Bachiller en Ingeniería en Metalurgia.**

**GIANCARLO FERRANDINO DÍJERES**

**CARTAGO  
JUNIO, 2001**

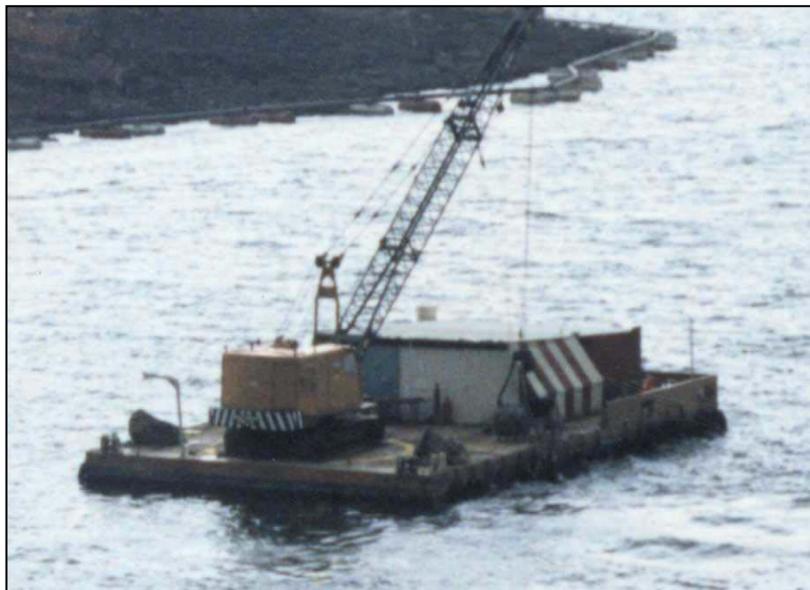
La superficie flotante presenta un estado de corrosión avanzado en sus partes constitutivas, con ataque de corrosión interno y externo (electroquímico), de forma generalizada.

**Figura 1.1** Vista panorámica de la superficie flotante en el Embalse Arenal, provincia de Guanacaste.

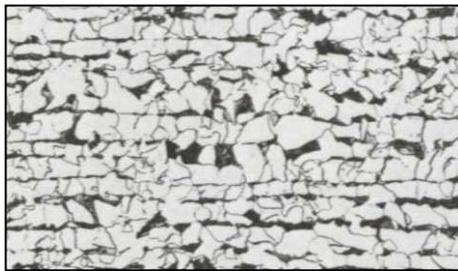
Se puede apreciar en la figura 3.1 las líneas del laminado que atraviesan el material. Se aprecia la perlita de color oscuro mientras que la ferrita de aprecia de color blanco.

**Figura 3.1** Estructura metalográfica de una muestra del acero de la superficie flotante. 200X

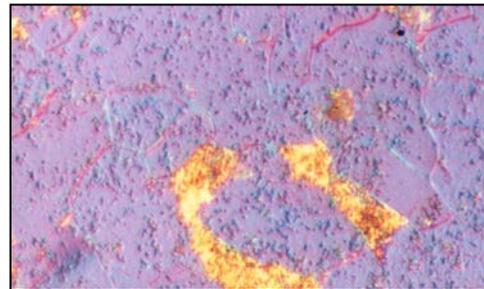
**Figura 3.2** Estructura metalográfica vista transversal de muestra del acero de la superficie flotante. 500X, polarizado. Nital 5%.

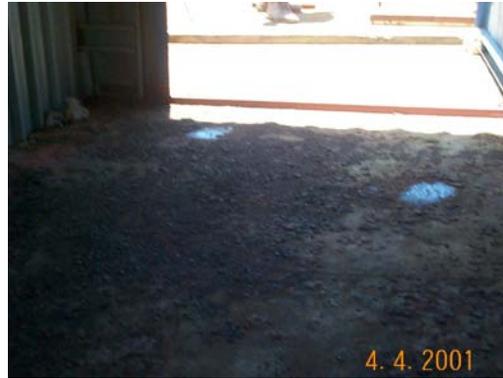
**Figura G2.** Fotografía del piso de la zona cubierta. Se observa la corrosión irregular generalizada.

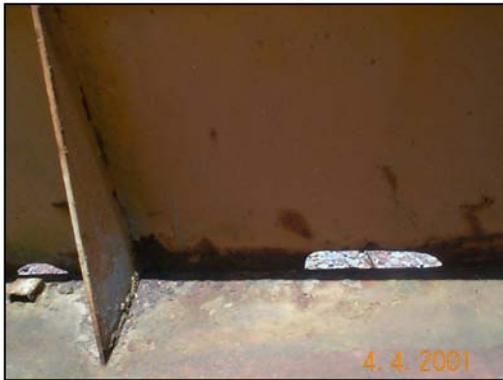
**Figura G3.** Fotografía de las paredes de seguridad exteriores. Se observa la corrosión en la zona del cordón de soldadura.

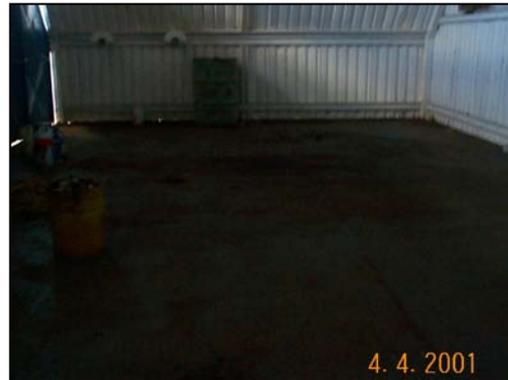
**Figura G4.** Fotografía del cuarto de buceo. Se aprecia que el piso se encuentra en buen estado debido a que su recubrimiento está bien mantenido.

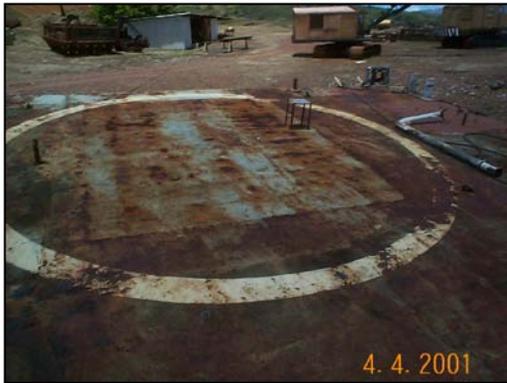
**Figura G5.** Fotografía de la plataforma en la que se aprecia la gran corrosión que la cubre, también se pueden observar hundimientos en las láminas.

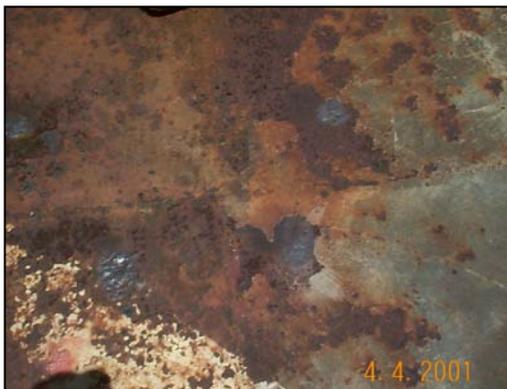
**Figura G7.** Fotografía de la plataforma en la que se observa como la corrosión ha desprendido el recubrimiento de pintura existente..

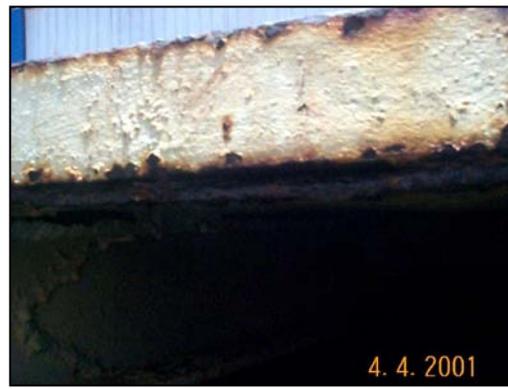
**Figura G8.** Fotografía de plataforma entre la superficie y el interior. Se aprecia cómo la corrosión ha deteriorado el laminado.

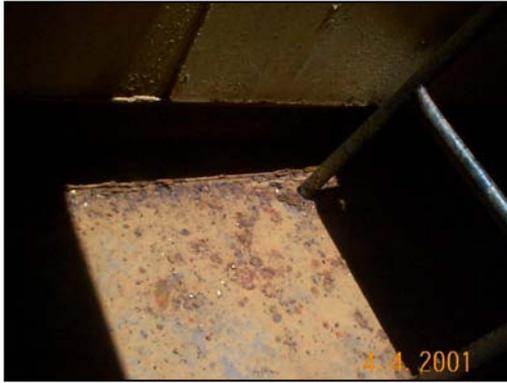
**Figura G9.** Fotografía del piso de una celda en la que se observa la corrosión.

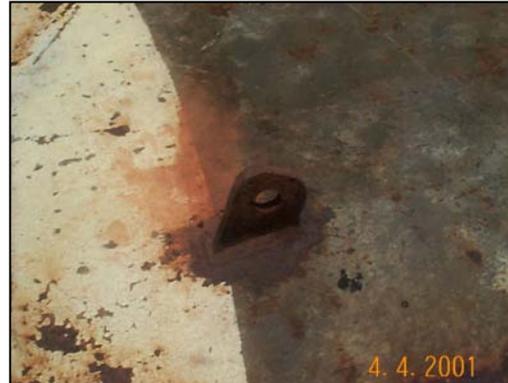
**Figura G10.** Fotografía de la plataforma que muestra una junta al laminado. Se observa corrosión bimetalica.

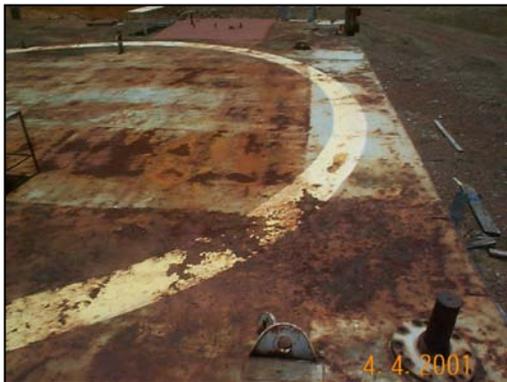
**Figura G11.** Fotografía de la plataforma que muestra el deterioro existente en la zona de depósito de la grúa.

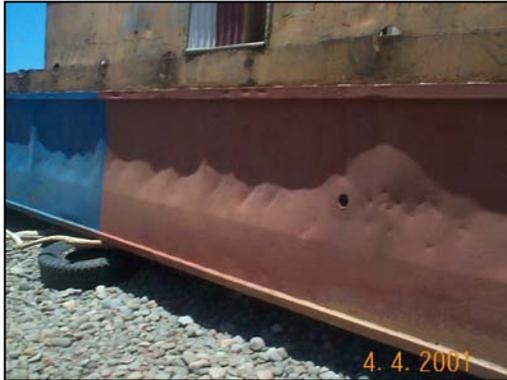
**Figura G13.** Fotografía mostrando los costados golpeados de la superficie flotante.

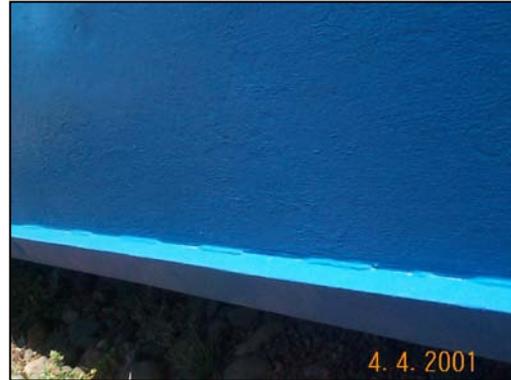
**Figura G14.** Fotografía que muestra la discontinuidad del cordón de soldadura en la pared exterior de la superficie.

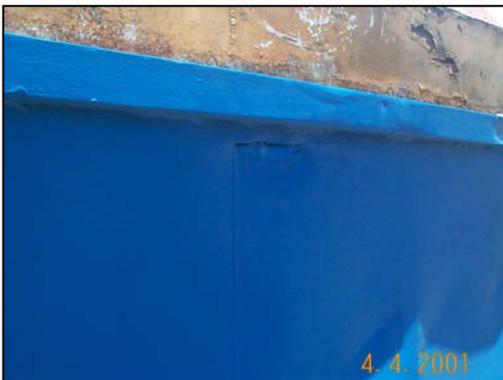
**Figura G15.** Fotografía que muestra un agujero en la pared exterior de la superficie flotante.
