Auditoria de Estado de los Caminos del Proyecto Celular GSM 400 K

El presente trabajo fue el resultado de la inspección a los caminos construidos o mejorados para el acceso a los sitios del proyecto GSM 400 K del ICE y adjudicado a la empresa Alcatel de Costa Rica.

Junio del 2004

INSTITUTO TECNOLÓGICO DE COSTA RICA
ESCUELA DE INGENIERÍA EN CONSTRUCCIÓN

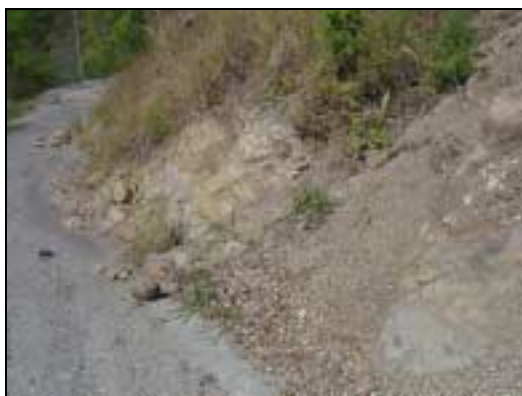
A lo largo del camino se presenta material desprendido de los taludes producto de la erosión, los cuales bloquean las cunetas y obstaculizan la calzada dificultando aún más el acceso a la celda, tal como se muestra en la figura GUA 010-1.

Figura GUA 10-1. Material desprendido de los taludes

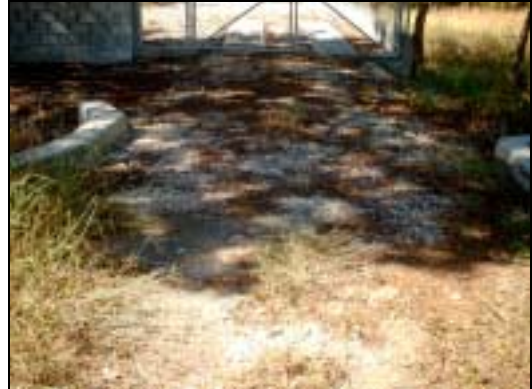
Este sitio no posee un camino, es solo un acceso que se encuentra en buenas condiciones (sobre carretera); lo único que necesita es mantenimiento pues debe ser desyerbado, como se muestra en la figura GUA 013-1.

Figura GUA 013-1. Acceso a celda, estrictamente no es un camino

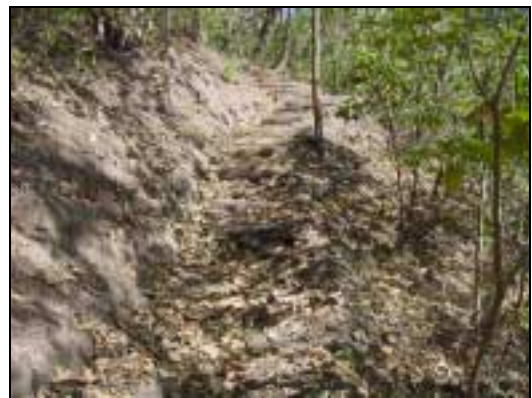
GUA 015 Quebrada Honda

Según el plano aprobado por el ICE se debía construir un acceso hacia la celda desde la calle principal, mas no se hizo. Para tener acceso a la celda se utiliza un paso turístico dado que el sitio en donde se plantó la torre es una reserva ecológica y un mirador de aves. Por consiguiente, no se puede hacer un camino pues se cambiaría el paisaje drásticamente, en lugar de ello se mejorará el acceso existente, para lo cual la empresa Alcatel debe dar una propuesta, la cual quedará sujeta a la aprobación del ICE para su realización. El acceso que se encuentra hacia la torre se muestra en la figura GUA 015-1.

Figura GUA 015-1. Paso de turismo ecológico utilizado para acceder a la celda.

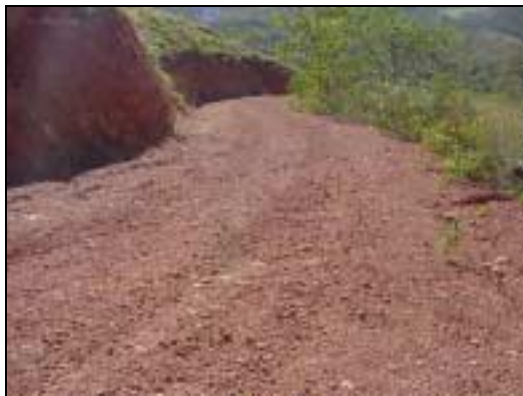
GUA 021 Dirιά

La sección del camino entre los puntos 65-81 (según derrotero), debiera ser un área de lastre mejorado con cemento según la indicación del plano de camino, pero en el sitio se encuentra otra situación, tal como se muestra en la figura GUA 021-1.

Figura GUA 021-1. Situación actual en sitio de una sección del camino que debiera estar con lastre-cemento.

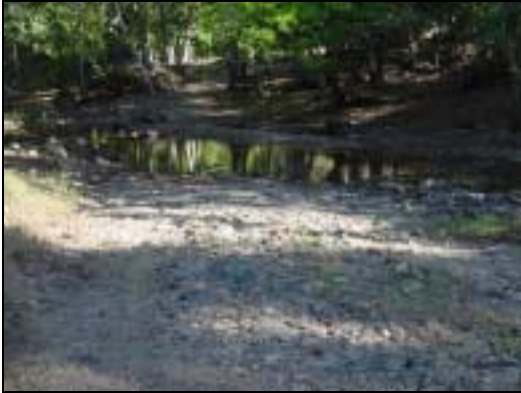
En el camino de acceso hacia la torre se encuentra un río que no presenta problema para cruzarlo en verano pero, dado los inviernos que se presentan en la zona, las corrientes y cantidad de agua que transporta el mencionado río obstaculizará la llegada a la celda.

Figura GUA 021-4. Río que se ubica en el camino hacia la celda.

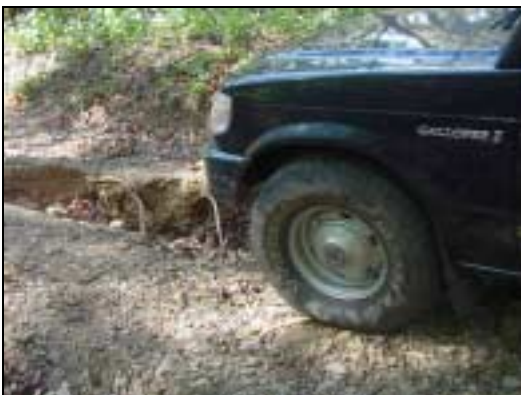
El plano de caminos indica la existencia de cinco tramos del camino con una base mejorada con la adición de cemento, pero en el sitio no se encuentran éstos tramos.

Figura GUA 025-1. Cárcavas originados por erosión.

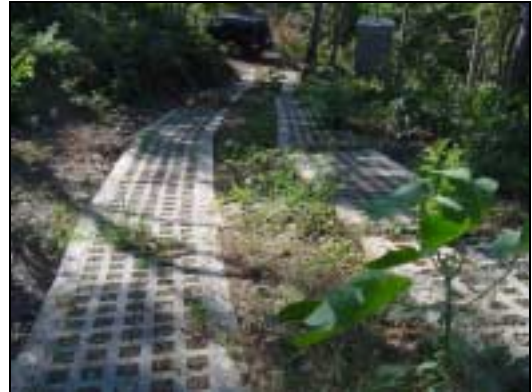
celda. La dirección de las huellas de concreto está perpendicular al sentido longitudinal del camino, lo cual dificulta la entrada de los vehículos a las huellas.

Figura GUA 025-2. Muestra las huellas de concreto a 90 grados respecto a la línea del camino.

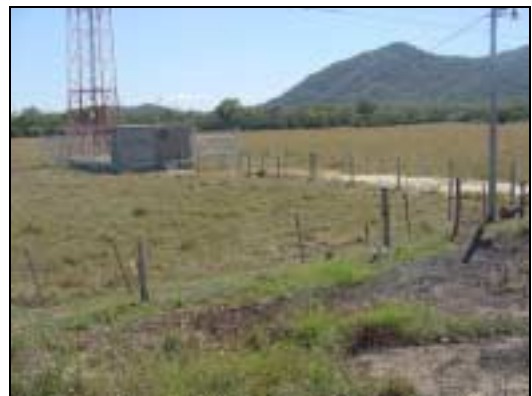
El camino hacia la celda se encuentra en buen estado, mas como lo muestra la figura GUA 026-1, dada la ubicación de la celda y la topografía del terreno aledaño a la misma, en época de invierno el terreno se inunda, como así lo recalcaron los habitantes de ésta zona, lo cual puede dañar la superficie de rodamiento, por lo que el oferente se encuentra en la obligación de realizar los trabajos pertinentes para reconformar el camino según las especificaciones técnicas.

Figura GUA 026-1. Topografía plana del terreno.

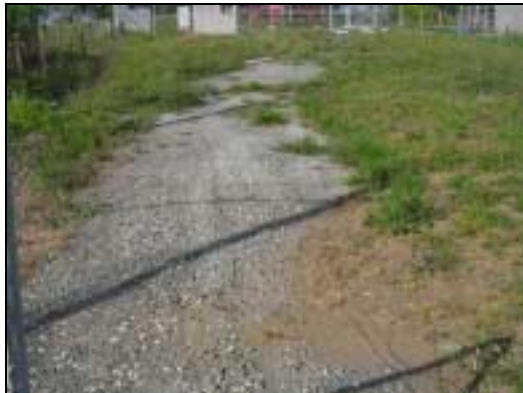
El camino de acceso hacia la celda se encuentra dentro del lote que fue adquirido por el ICE, mas no se está conformado según las especificaciones del cartel.

Figura GUA 028-1. Camino mal conformado.

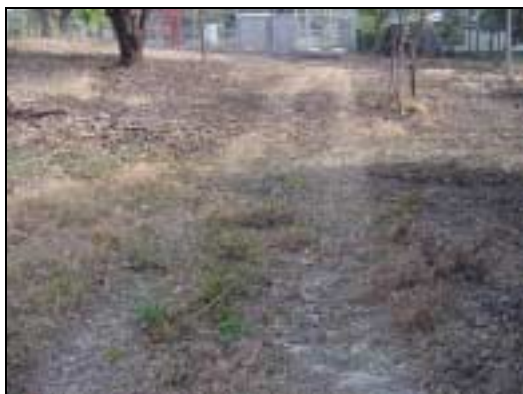
Como se puede observar en la figura GUA 041-1, el camino se encuentra dentro del lote ICE, pero no está conformado como lo indican las especificaciones y planos.

Figura GUA 041-1. Camino a celda mal conformado.

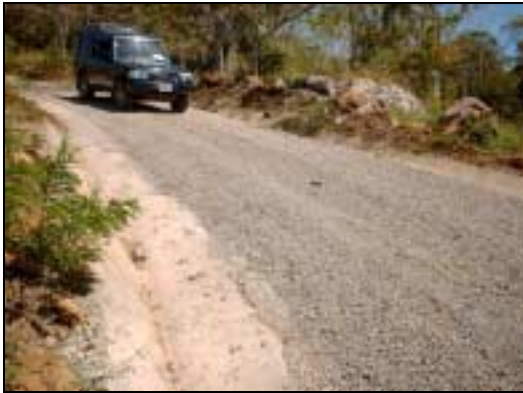
La base del camino en toda su longitud presenta material suelto, pero ello es crítico en el tramo entre los puntos 6-8 dado que posee una pendiente del 25% y, según el plano aprobado, en éste tramo se indica que la base debe ser mejorada con la adición de cemento dadas las especificaciones técnicas referentes a pendientes mayores o iguales al 25%.

Figura GUA 048-1. Tramo del camino sin una base mejorada con cemento.

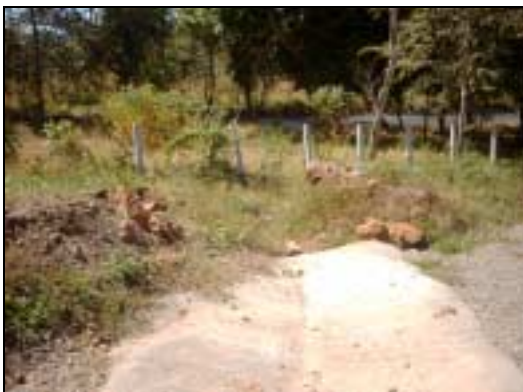
Respecto al paso de aguas (vado de concreto), éste se debe alargar hasta la calle principal, desembocando en una caja de registro pluvial, pues el agua que colecta y canaliza a la salida está erosionando el tramo de propiedad privada que va desde el fin del vado hasta la cuneta de la vía pública.

Figura GUA 048-2. Paso de aguas se debe alargarse hasta la calle principal.

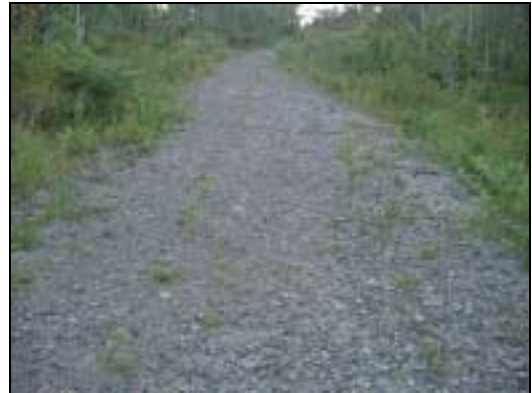
El tramo de camino entre los puntos 2 y 17 está conformado con un buen material y de acuerdo con la pendiente que presenta. Después de éste tramo entre los puntos 17 y 21 se colocó un material distinto al presente en el resto del camino, pues es un material fino, lo que incumple con las especificaciones técnicas en lo que a la base se refiere.

Figura GUA 052-1. Material presente en el tramo de camino entre los puntos 2-17.

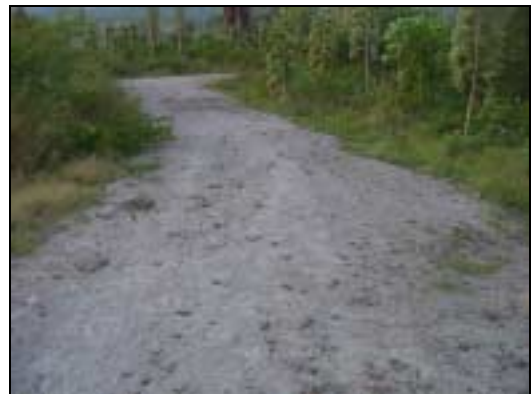
Figura GUA 052-2. Material fino en el tramo de camino entre los puntos 17-21.

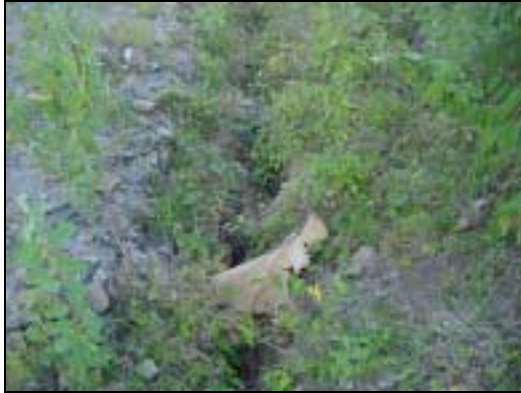
El camino de acceso a la celda se encuentra dentro del lote adquirido por el ICE. El camino no se encuentra conformado según las especificaciones técnicas sobre la compactación y la granulometría, pues se presenta una base con material suelto no compactado y de gran tamaño.

Figura GUA 052-3. Cunetas rayadas mal conformadas y obstruidas en varios tramos.

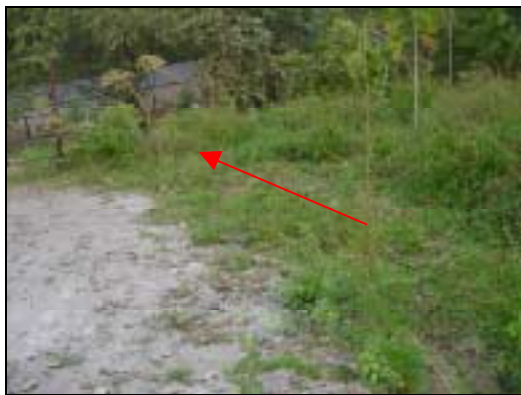
Figura GUA 052-4. Aguas mal encausadas a la cuneta de la vía principal.

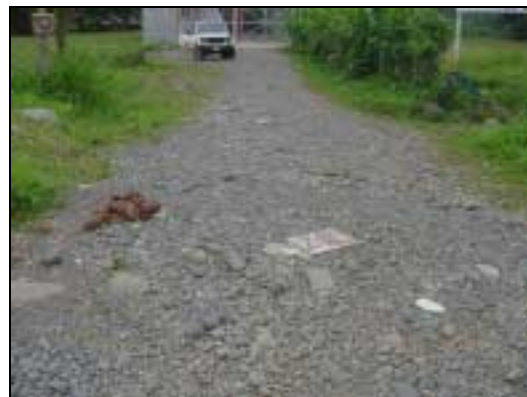
Figura LIM 003-1. Camino no conformado según especificaciones técnicas.

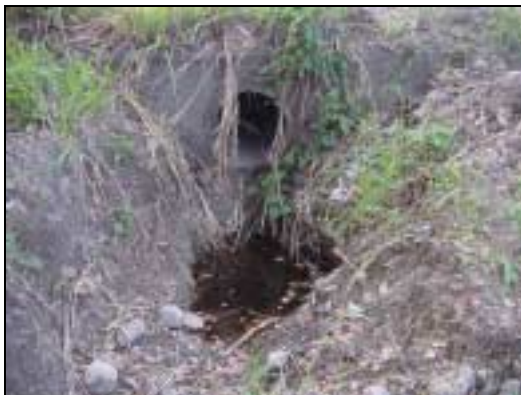
En la alcantarilla de paso, en la salida de aguas se presenta socavación por caída del agua.

Figura GUA 052-5. Socavación a la salida de las aguas en la alcantarilla de paso.

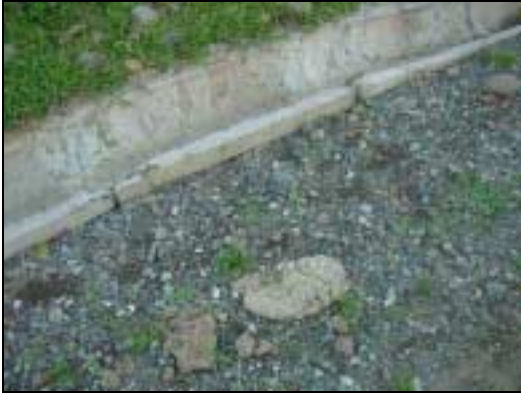
Las cunetas de medio tubo se encuentran bloqueadas o quebradas en sus bordes debido a que el camino está abierto al paso de ganado y ésta situación las expone a daños dado que el nivel del terreno está por debajo del borde de las cunetas.

Figura LIM 006-1. Cuneta de medio tubo quebrada por encontrarse el borde expuesto.

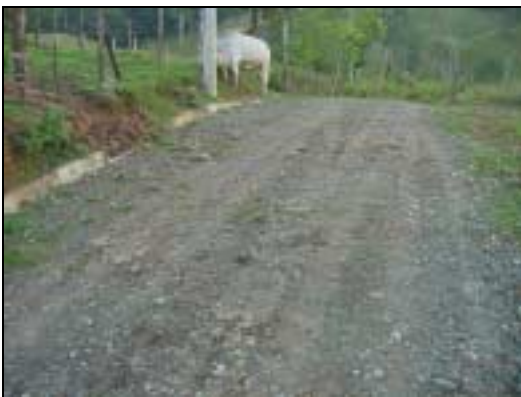
Figura LIM 006-2. Cuneta bloqueada en varios tramos.

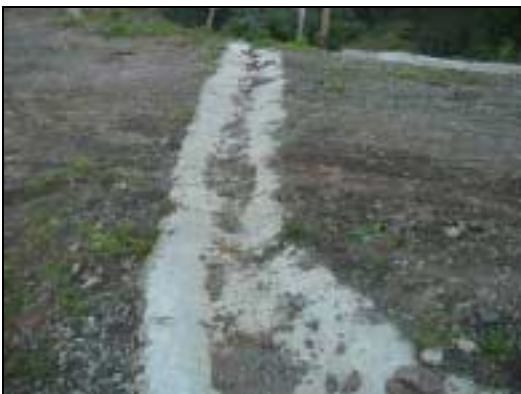
El paso de aguas construido es angosto y se encuentra deteriorado por el tránsito y por su mala construcción.

Figura LIM 006-3. Paso de aguas deteriorado.

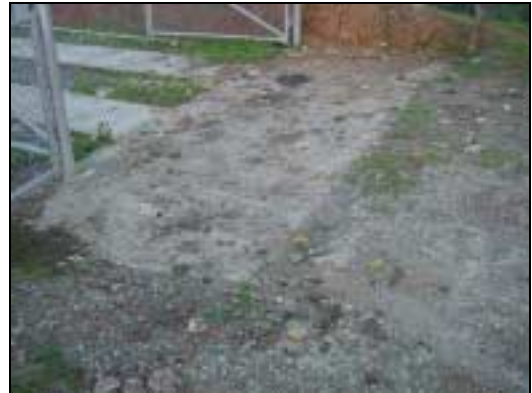
Según el plano aprobado, en el límite entre el fin del camino y la entrada a la celda, debe existir una alcantarilla prefabricada con rejilla metálica para recolectar las aguas que escurren por el camino, pero ésta estructura no está en sitio. Se observa además que la pendiente del terreno tiene su bombeo hacia el interior de la celda.

Figura LIM 006-4. Cuneta con rejilla metálica no construida en la entrada a la celda.

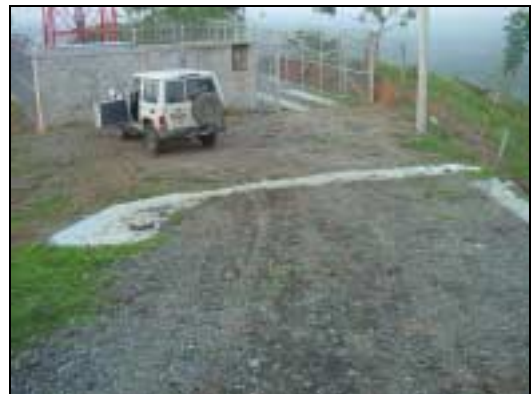
Figura LIM 006-5. Inclinación del terreno con pendiente hacia el interior de la celda.

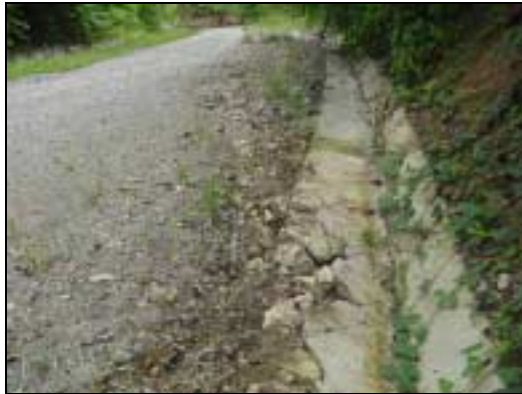
Varios tramos de la cuneta existente se encuentran cubiertos por maleza, otras secciones se encuentran destruidas produciendo que el agua corra por el camino y no por la cuneta, erosionándolo.

Figura LIM 010-1. Cuneta destruida que incide en la erosión del camino.

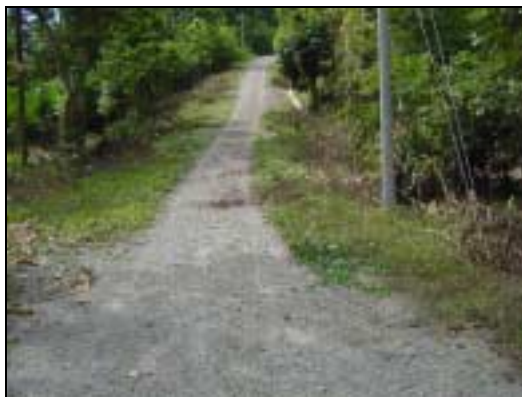
Según el plano aprobado, el tramo de camino entre los puntos 7 y 24 debe ser mejorado con cemento, pero en la actualidad todo el camino se encuentra deteriorado con material suelto en toda su superficie, dificultando el acceso vehicular.

Figura LIM 010-2. Camino con pendiente mayor a 25% con su base deteriorada.

Para estar conforme a lo indicado en el plano de caminos, el tramo entre los puntos 7 y 24 deben conformarse con una base mejorada con la adición de cemento. En general, se debe reconfirmar la base de toda la longitud del camino pues actualmente se encuentra deteriorado.

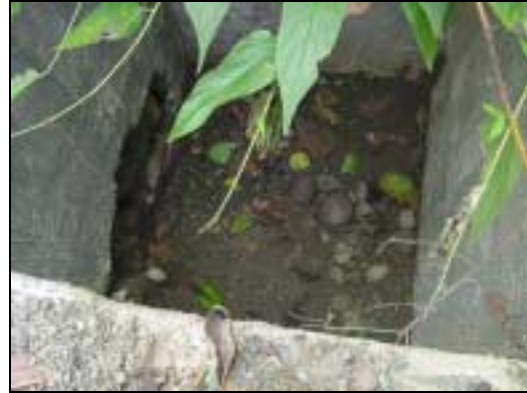
Los registros se encuentran bloqueados con material grueso en su interior, lo que podría ocasionar la obstrucción del paso del agua por la alcantarilla.

Figura LIM 010-3. Material grueso depositado en el interior de los registros.

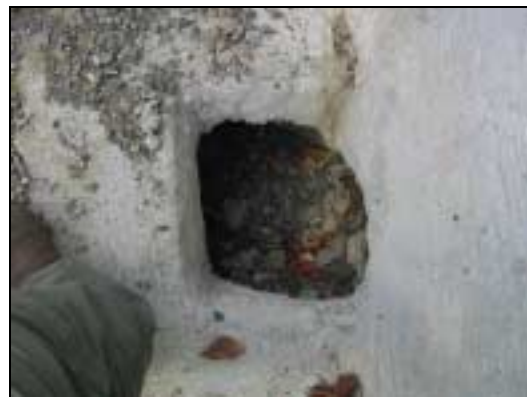
Uno de los registros indicados en la planta del camino se encuentra construido inadecuadamente, tal como se observa en la figura LIM 010-4.

Figura LIM 010-4. Registro construido inadecuadamente.

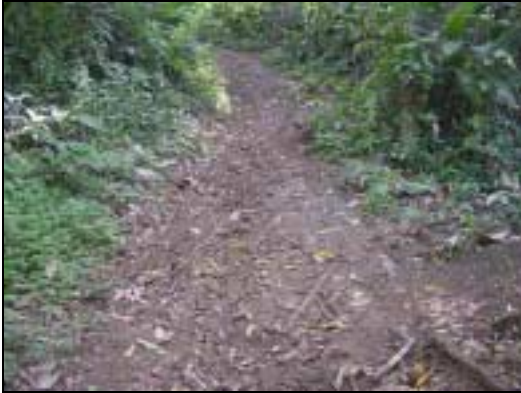
Actualmente el acceso a la celda es solo por un paso peatonal entre la montaña, tal como se muestra en la figura LIM 014-1.

Figura LIM 014-1. Acceso peatonal a la celda.

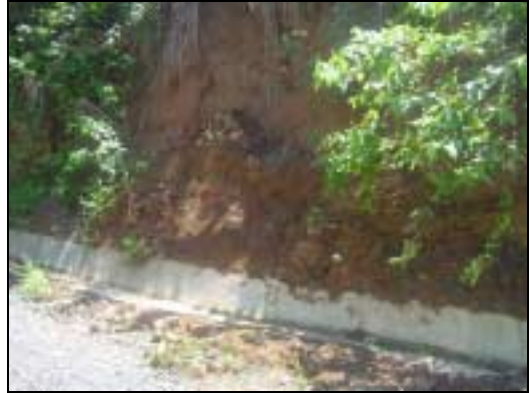
Figura LIM 017-2. Desprendimiento de material en algunos tramos del talud.

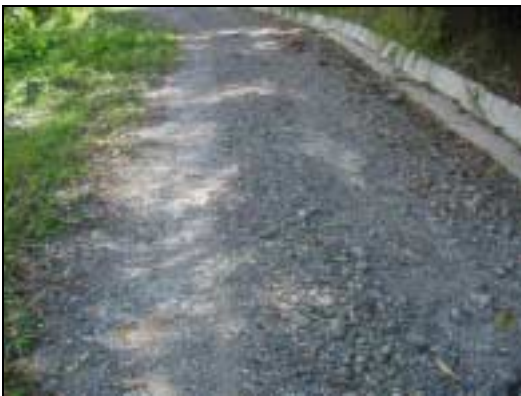
El tramo entre los puntos 27 y 45 según el plano aprobado, debe estar compuesto por lastre mejorado con cemento, pero el deterioro y la erosión presentes muestran que éste, al igual que el resto del camino, no cumplió con las especificaciones técnicas y que necesita ser mejorado.

Figura LIM 017-1. Deterioro del camino con base estabilizada.

Debe reconfirmarse la base del camino pues se encuentra muy deteriorado. En especial se debe reconfirmar la base del tramo entre los puntos 27 y 45 mejorándola con la adición de cemento como se indica en los planos.

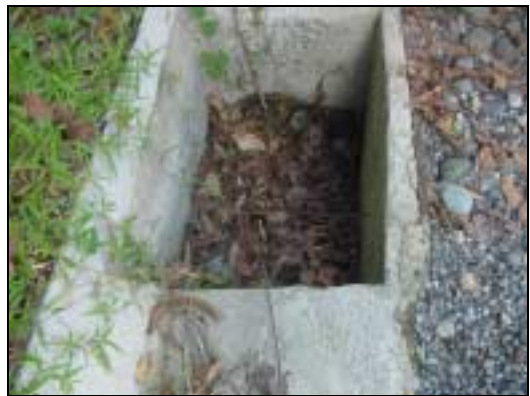
Respecto a las cajas de registro, éstas se encuentran con material grueso depositado en su interior debido al transporte por el agua.

Figura LIM 017-3. Caja de Registros con material grueso depositado en su interior.

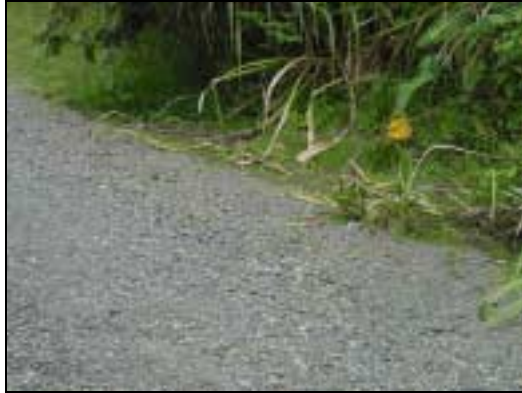
El tramo de camino a partir de la carretera hacia el interior cuenta con cunetas de concreto en una sección, y el resto con cunetas naturales mal conformadas que no cumplen a cabalidad con su función recolectora y de evacuación de aguas, rastro de ello es la erosión del camino en sus bordes.

Figura LIM 018 -1. Ausencia de cunetas.

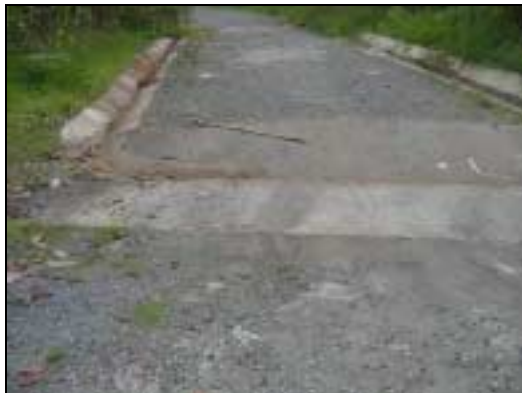
Según lo acordado con el MINAE no se han construido las jardineras; el vestíbulo del camino ni el portón de acceso al camino, puesto que la idea es que la entrada del camino no se vea cuando se va sobre carretera, por ser un parque nacional.

Figura LIM 018-2. Entrada al camino visible.

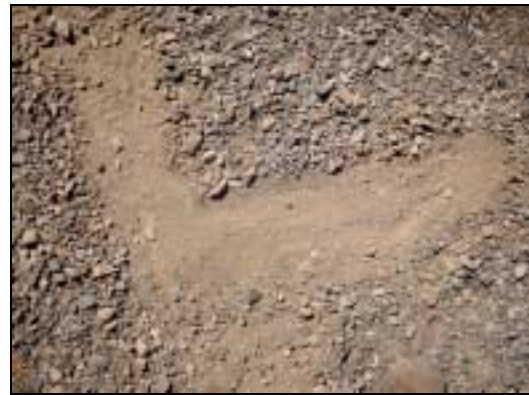
que a compactación de la superficie de rodamiento se refiere.

Figura PUN 008-1. Material granular suelto en la superficie del camino.

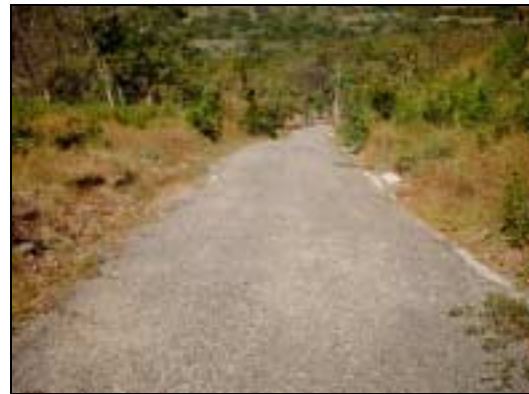
Figura PUN 008-2. Pendiente pronunciada del camino, menor al 25%.

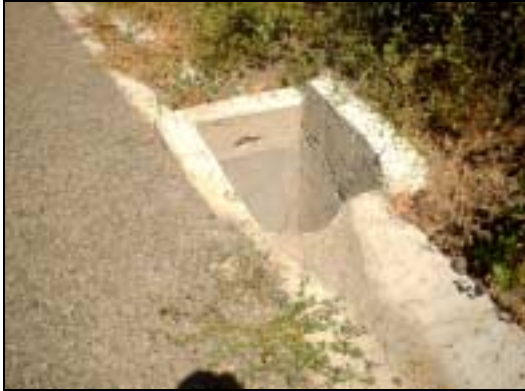
Las cajas de registro a pesar de que evacúan el agua, no son funcionales, debido a que no cuentan con un elemento que detenga la corriente de agua, la cual toma velocidad debido a la pendiente del camino (quebra gradientes), por lo que no son aprobadas (aceptadas) y se les deben realizar las mejoras necesarias. Las cajas de registros ubicadas en la entrada del camino carecen de algún dispositivo que impida una posible caída en su interior, debido a que cerca de ellos se ubican viviendas con niños que podrían sufrir un accidente.

Figura PUN 008-3. Registro sin un elemento que detenga la corriente.

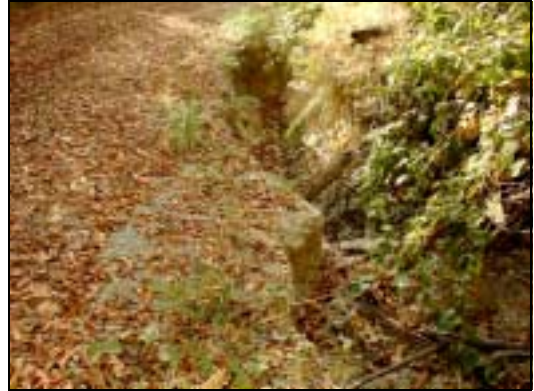
Figura PUN 012-1. Camino público deteriorado; agua que corre por las cunetas naturales erosiona la calzada.

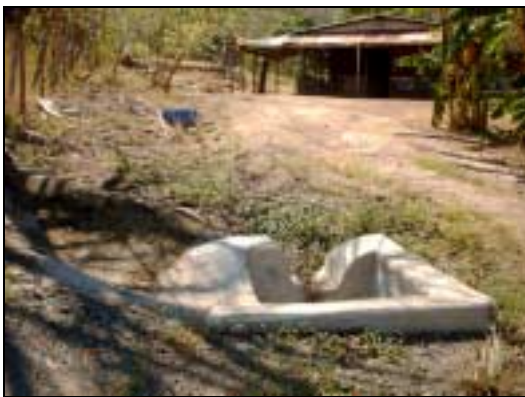
Figura PUN 008-4. Registros sin dispositivo que impida la caída en su interior.

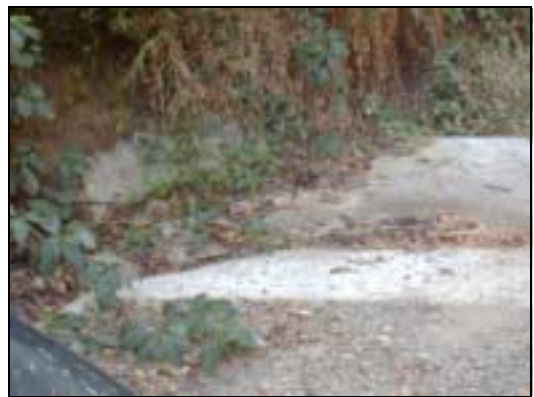
Los pasos de agua no cuentan con algún dispositivo que impida el recorrido de la corriente de agua por la cuneta, desviándola así por el paso y sea evacuada correctamente.

Figura PUN 012-2. Pasos de agua sin un dispositivo que impida que la corriente continúe por la cuneta.

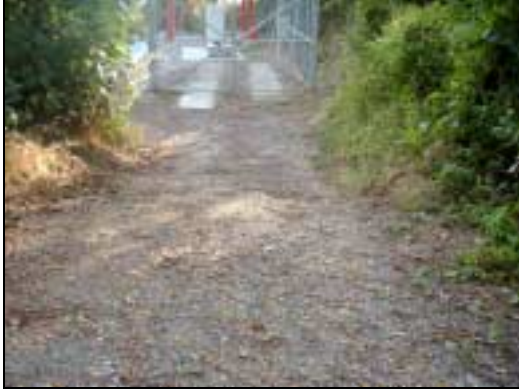
En el tramo de camino público entre los puntos 62 y 64, la pendiente va en dirección hacia la celda, por lo que el agua evacua hacia su interior por la entrada y a un costado de ésta.

Figura PUN 012-3. Pendiente del camino hacia el interior de la celda.

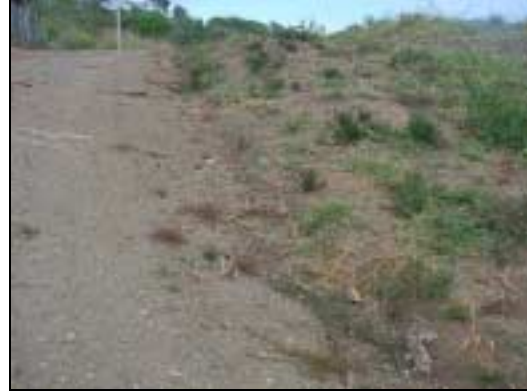
Figura PUN 013-2. Cuneta rayada no definida correctamente.

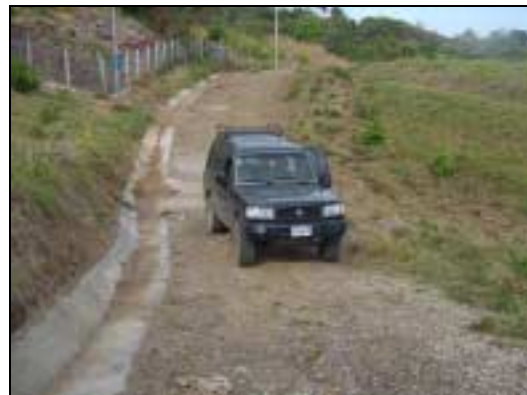
Figura PUN 013-3. Cuneta de concreto con geometría que no cumple su función recolectora de aguas.

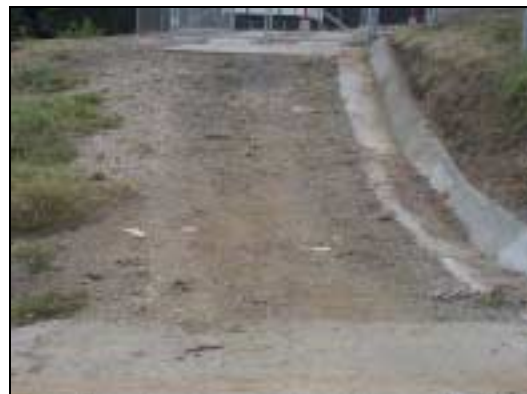
Figura PUN 013-4. Base del camino con material suelto.

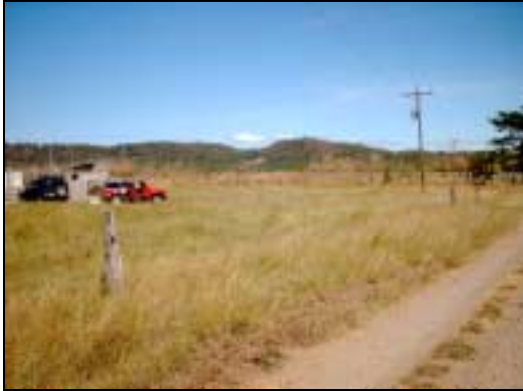
Figura PUN 016-1. Celda ubicada en una planicie a nivel del mar.

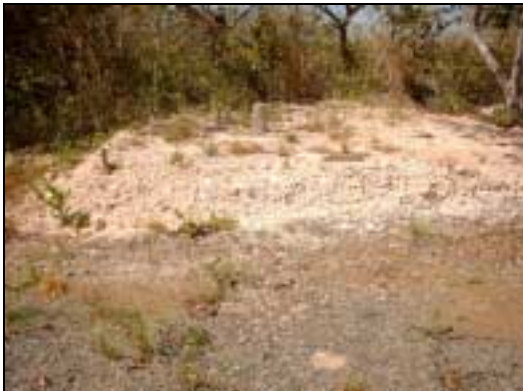
Figura PUN 020-1. Material sobrante no retirado del sitio.

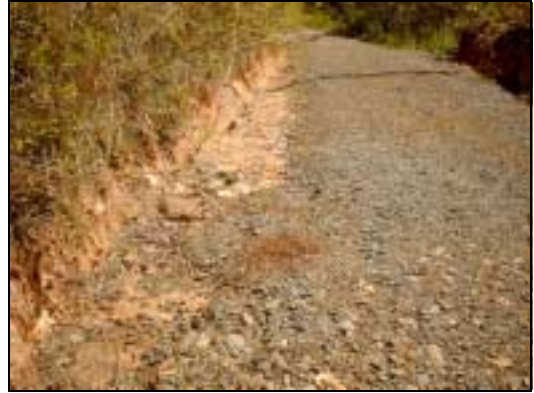
Figura PUN 020-2. Cunetas naturales que no se encuentran bien realizadas.

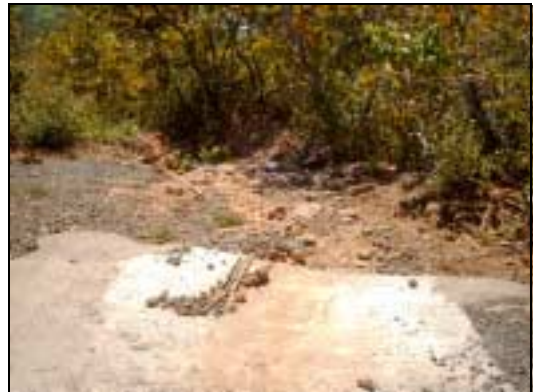
Figura PUN 020-3. Paso de aguas con insuficiente longitud.

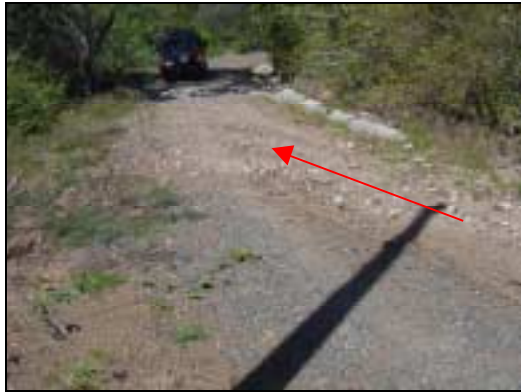
Figura PUN 020-4. Rastro de sedimento depositado.

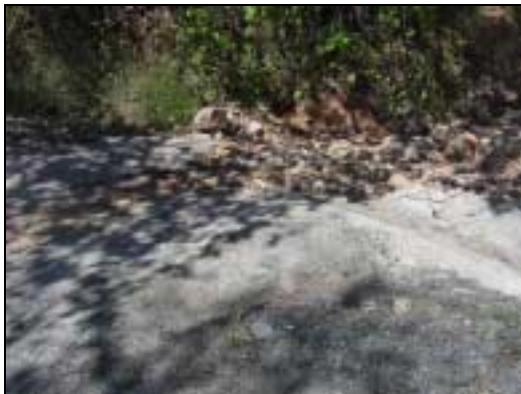
Figura PUN 020-5. Paso de agua dañado en ambos extremos.

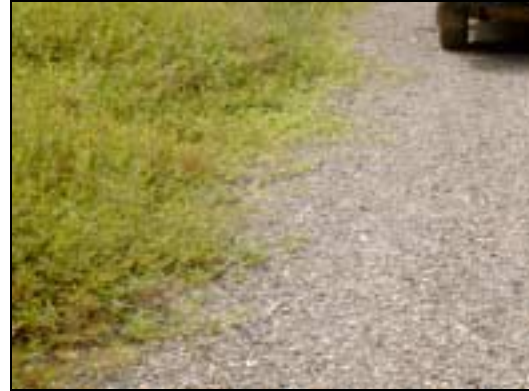
El camino se construyó y actualmente se encuentra deteriorado, por lo que se le debe recolocar la base correspondiente.

Figura PUN 027-1. Camino en zona inundable.

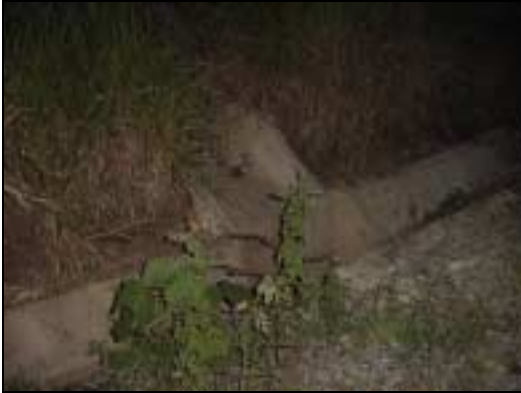
Figura PUN 031-1. Registro no funcional.

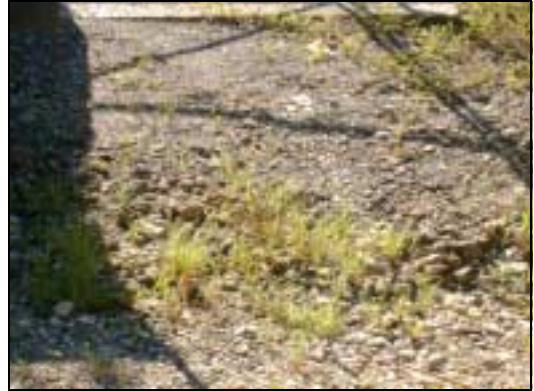
Figura PUN 037-1. Celda sobre camino público.

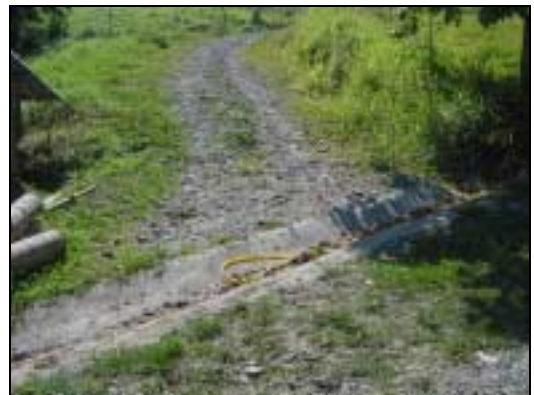
Figura PUN 041-1. Paso de aguas construido incorrectamente.

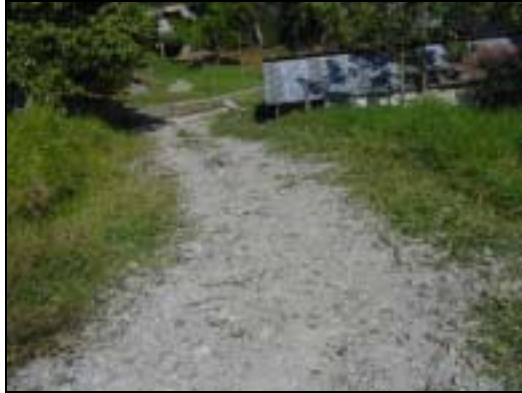
Figura PUN 041-2. Base del camino y cunetas naturales mal conformadas.

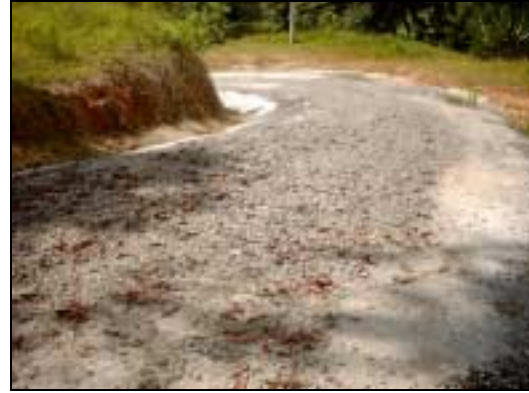
Figura PUN 044-1. Camino con material gravoso en la superficie.

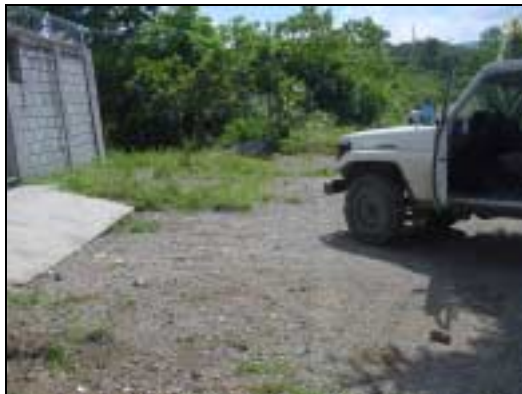
Figura PUN 042-1. Celda ubicada sobre la vía pública.

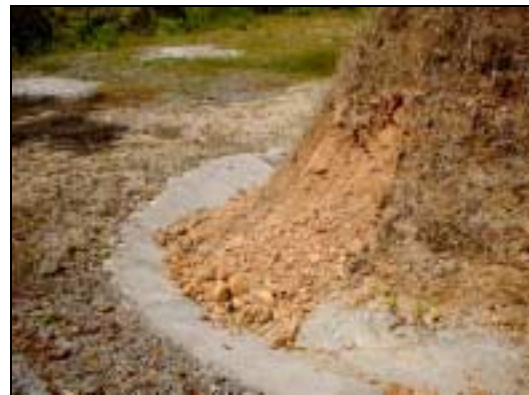
Figura PUN 044-2. Erosión de los taludes.

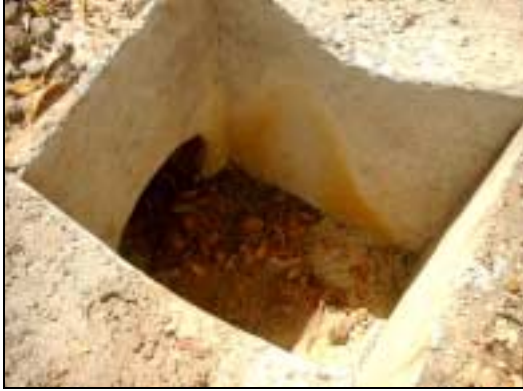
Figura PUN 044-3. Material depositado en el interior del registro.

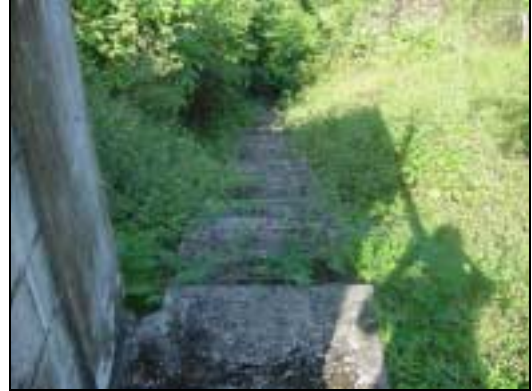
Figura PUN 048-1. Acceso peatonal a la celda.

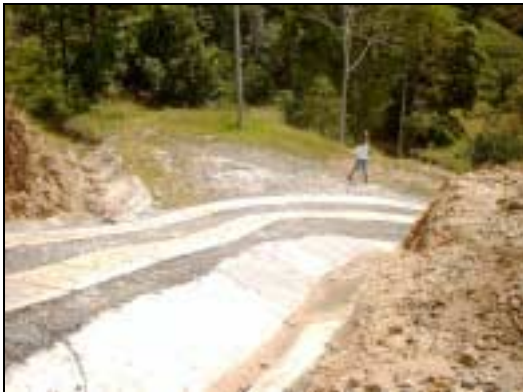
Figura PUN 044-4. Curva cerrada dificulta el ascenso de los vehículos.

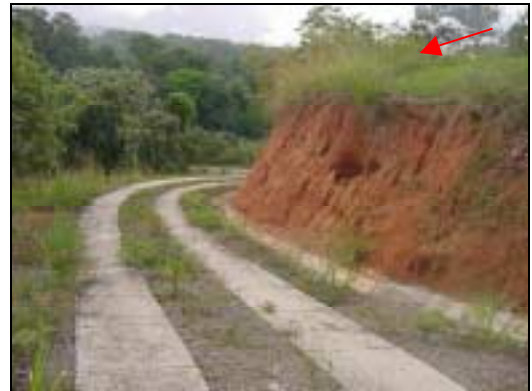
Figura PUN 050-1. Taludes erosionados.

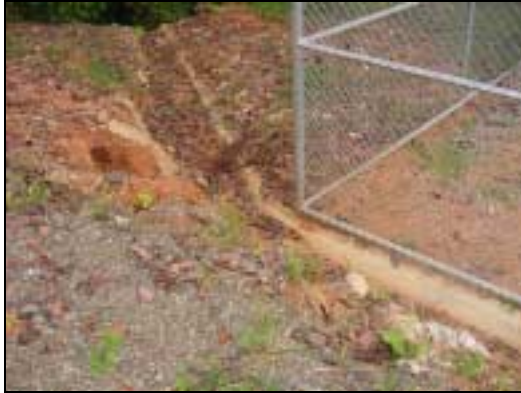
Se observa que el terreno alledaño a la celda construida tiene una elevación mayor que la del interior de la misma, por lo que el agua

Figura PUN 050-2. Material fino dentro de la celda

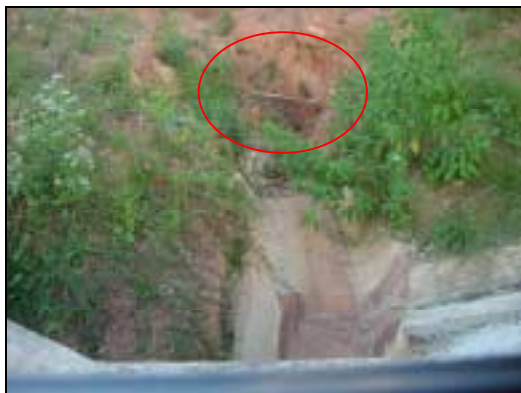
Figura PUN 053-1. Alcantarilla sustituta del paso de aguas natural.

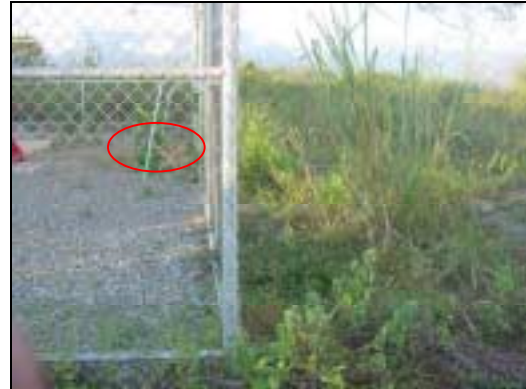
Figura PUN 053-3. Terreno con mayor elevación aledaño a celda.

Parte del terreno aledaño a la celda tiene una elevación mayor al del interior de la celda por lo que se necesita construir una cuneta en ese costado con el fin de recolectar las aguas pluviales.

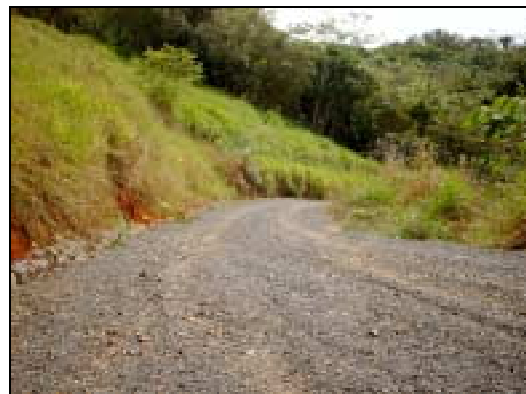
Figura PUN 054-1. Camino con material gravoso suelto en todo el trayecto.

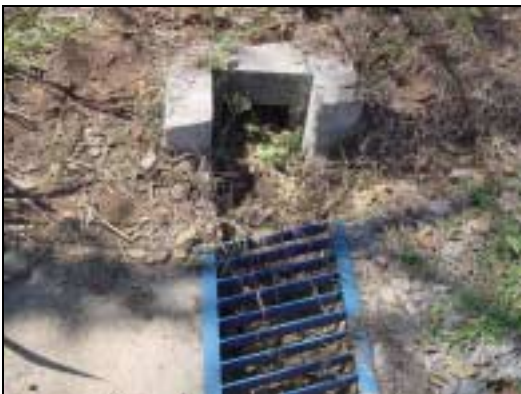
Figura PUN 055-1. Falta de mantenimiento en general.

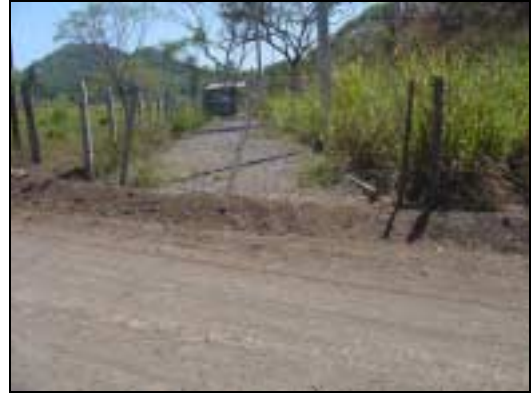
Figura PUN 055-2. Entrada no adecuada.

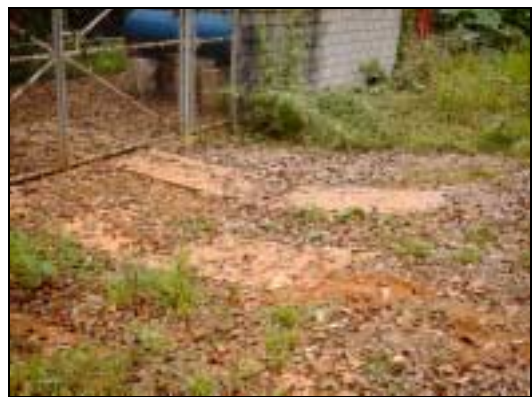
Figura PUN 051-1. Celda sobre la vía pública.
