Diagnóstico del deterioro de puentes en la Zona 6-1, San Carlos Este.

This project basically consists of the diagnosis of the deterioration of bridges located to the east of San Carlos, zone 6-1.

El proyecto consiste básicamente en el diagnóstico del deterioro de puentes en la Zona 6-1 San Carlos Este.

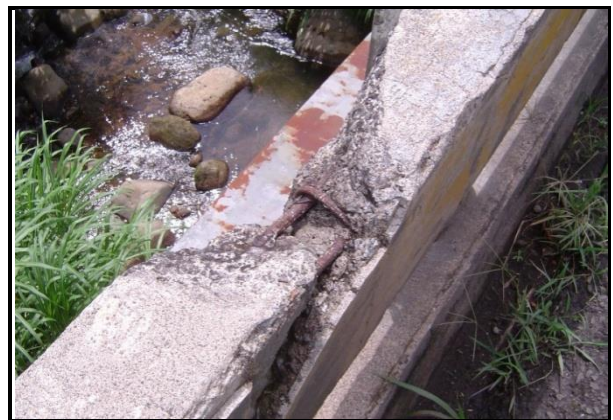
Los problemas en las barandas de concreto son tema característico de los puentes en la ruta 140. En la figura 15 se representa claramente el grado de deterioro que tienen estos elementos de protección.

Figura15. Barandas de concreto con exposición del acero

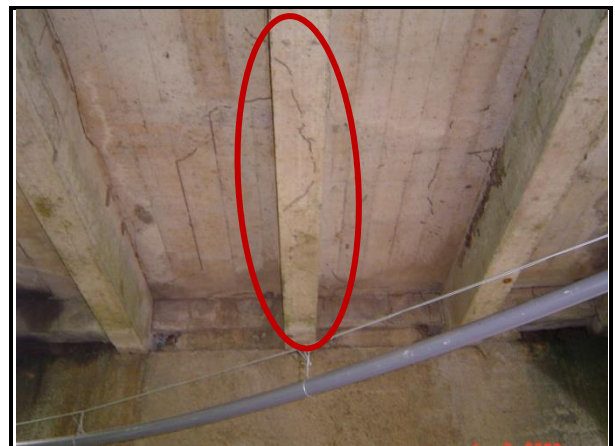
Además del descascaramiento y exposición del acero en vigas, en la inspección se observó que parte de la sección de éstas presentaba grietas como se puede ver en la figura 18.

Figura 18. Grietas en las vigas de concreto.

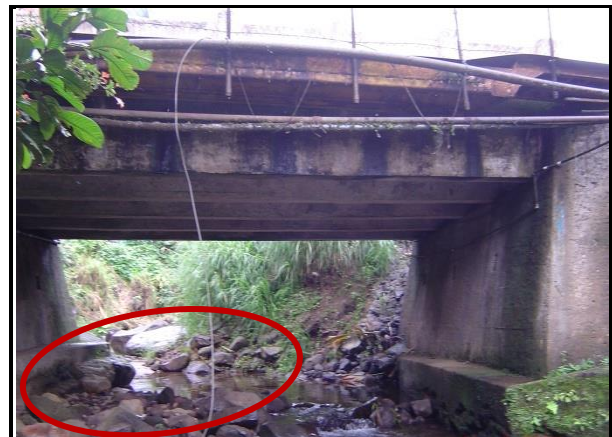
En la siguiente figura se observa cómo la acumulación de material se encuentra en uno de los extremos del cauce del río, provocando que el desgaste de la fundación y el cuerpo principal de uno de los bastiones se encuentre más expuesto a la socavación.

Figura 34. Vista Lateral del puente sobre Río Marín, además de acumulación del material granular en un extremo.

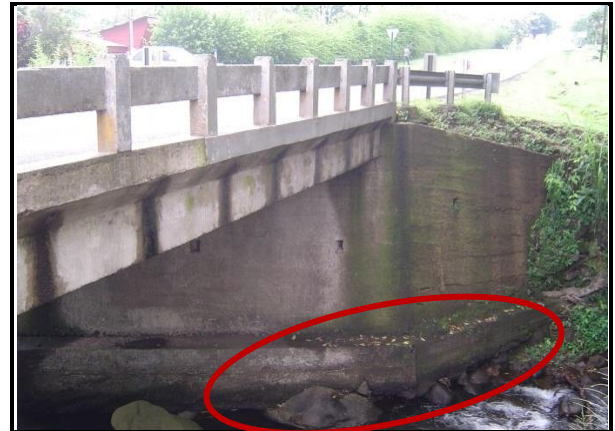
Figura 38. Vista panorámica del puente sobre el Río Zapotal, además del detalle de socavación en el bastión No.2.

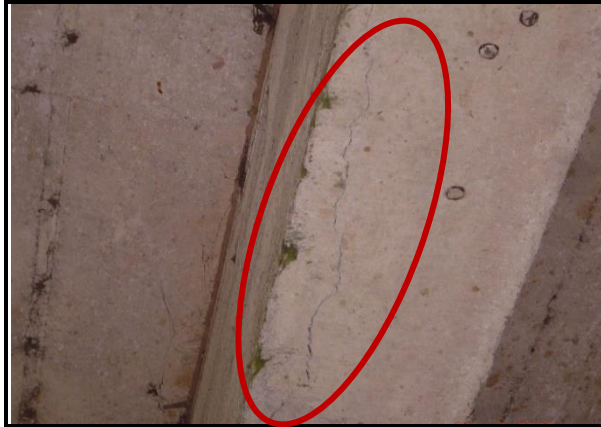
Seguidamente se muestran grietas en las vigas de concreto. Estos daños son de consideración en el elemento, las figuras 45 y 46, son evidencia del desgaste sufrido.

Figura 45. Presencia de grietas en las vigas principales

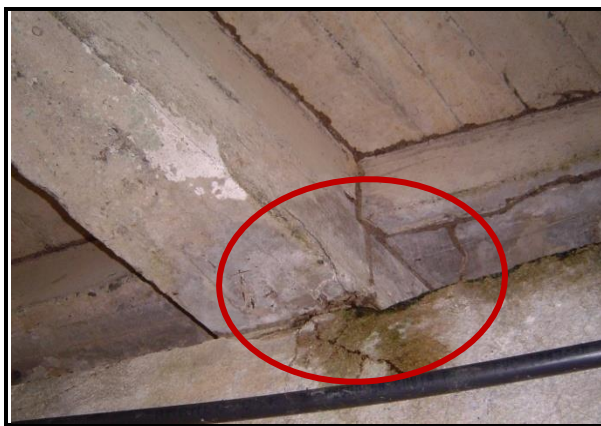
Figura 46. Grietas en la viga cabezal, en el punto de apoyo.

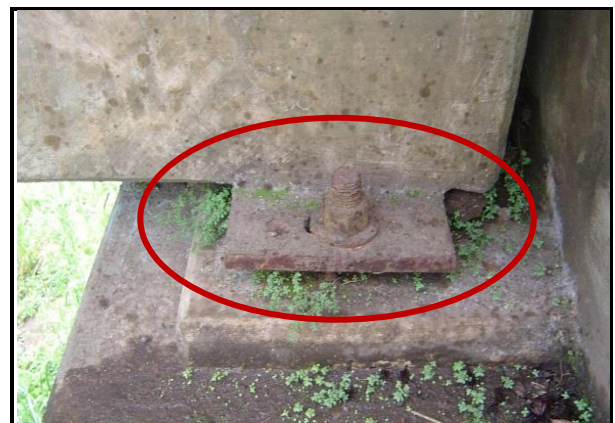
Figura 49. Corrosión y oxidación en apoyos.

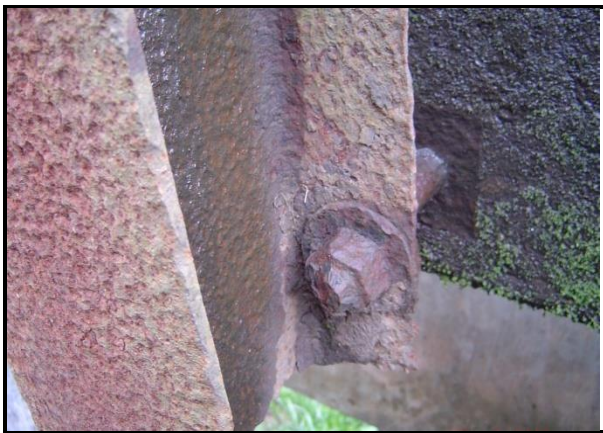
Figura 51. Corrosión y oxidación en las barandas flexbeam.

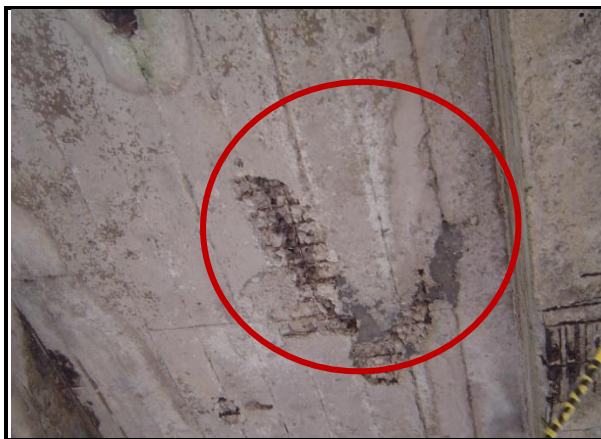
Figura 56. Losa fracturada, se observa la exposición del acero de refuerzo.

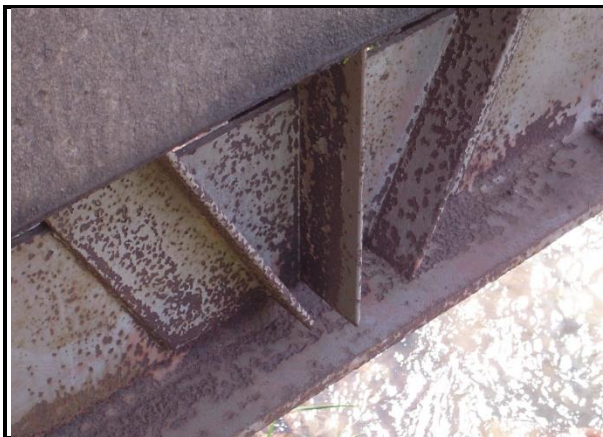
Figura 61. Detalle de cerchas, específicamente de la falta de mantenimiento.

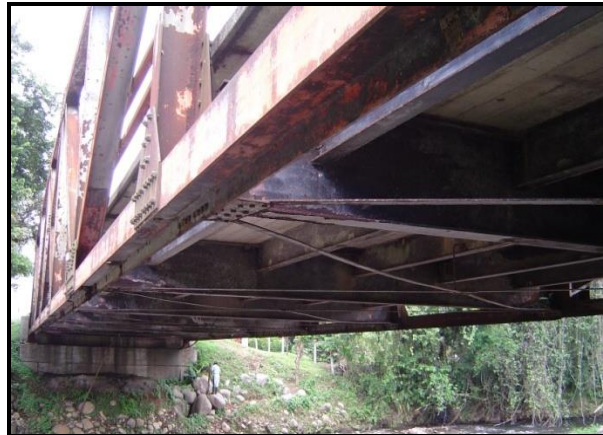
Figura 69. Vista inferior, además del detalle observado de corrosión y oxidación en los elementos de acero.

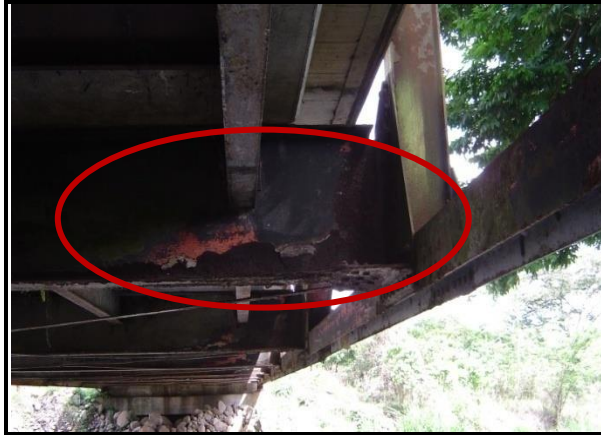
Figura 72. Pérdida de área en las vigas secundarias, producto de la corrosión.

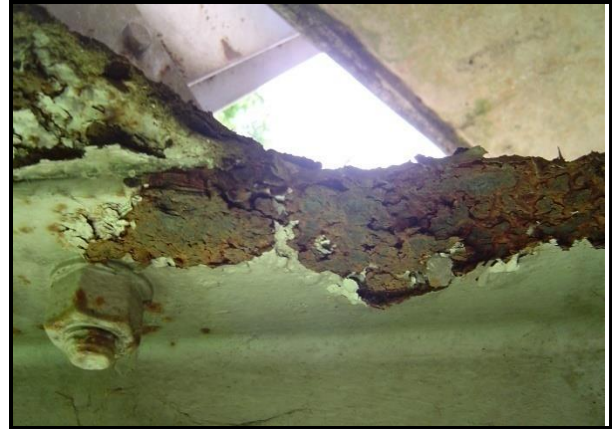
Figura 79. Corrosión y oxidación en las vigas principales de acero.

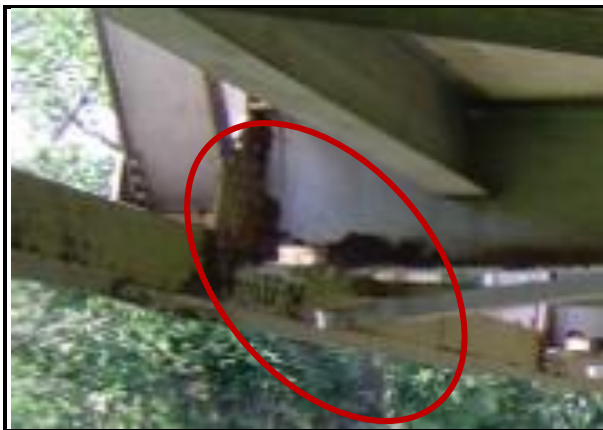
Figura 78. Presentación de la rotura de elementos en el sistema de arriostramiento.

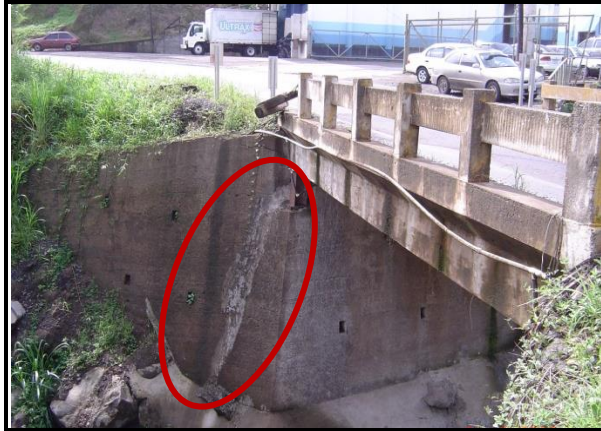
En la imagen se puede observar claramente el efecto producido por el asentamiento diferencial del bastión, en donde se originó una grieta en el aletón. Esta grieta fue rellenada con mortero expansivo.

Figura 80. Detalle de la grieta provocada por el asentamiento diferencial.

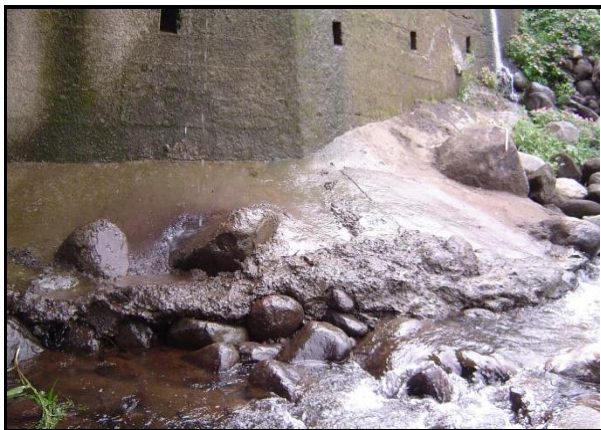
Figura 81. Detalle del estado del bastión luego de l reforzamiento.

La socavación es uno de los problemas encontrados en los estribos de los bastiones del Puente Quebrada del Palo. Debido a eso, se realizó inyección de concreto para recuperar el asentamiento diferencial que se había presentado. Además, se colocó concreto con el propósito de realizar un estilo de “berma” y evitar el desgaste de la base del bastión (socavación).

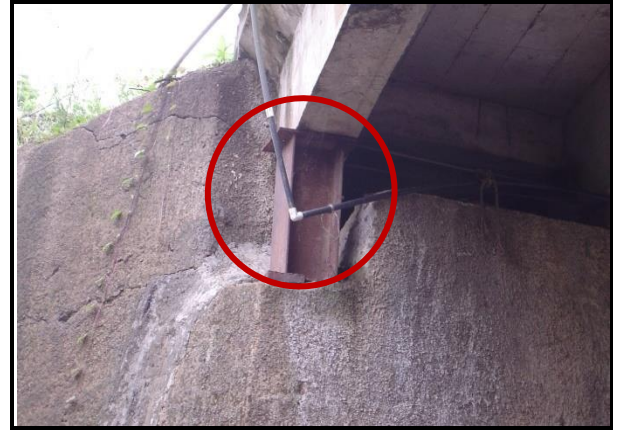
Figura 82. Colocación de vigas de acero que funciona como apoyo para levantar las vigas de concreto.

Debido a los problemas del asentamiento, las vigas quedaron sin soporte, por esta razón fue necesaria la colocación de vigas de acero que funcionaran como apoyos.

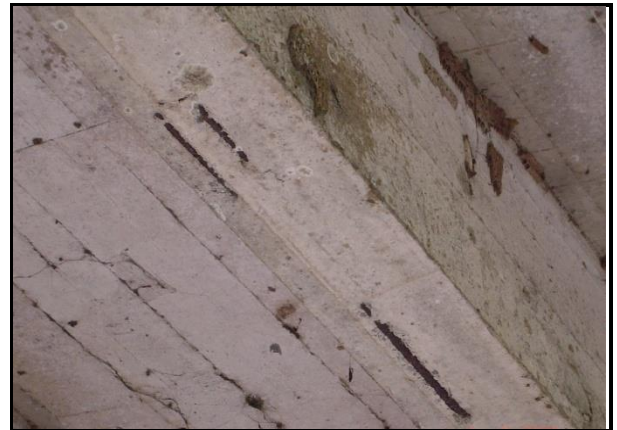
En la siguiente imagen se puede observar el deterioro que experimentan las vigas principales del puente; a pesar de que ya se realizaron medidas de reforzamiento, éstas quedaron por fuera de los trabajos y se observa mediante la exposición del acero. El buen estado de los elementos es importante para evitar cualquier problema estructural.

Figura 83. Acero Expuesto en las vigas principales de concreto.

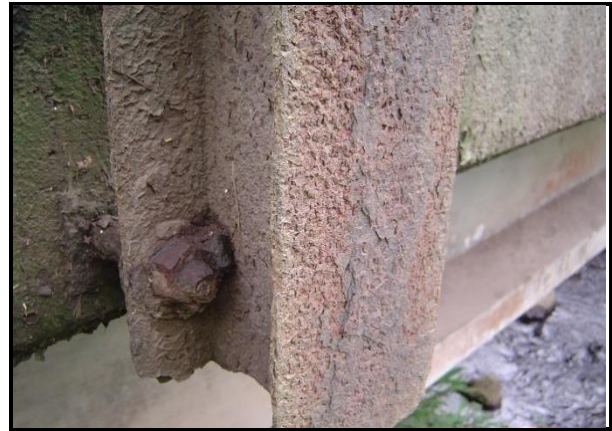
Figura 86. Detalle de corrosión y oxidación de los postes en la baranda flexbeam.

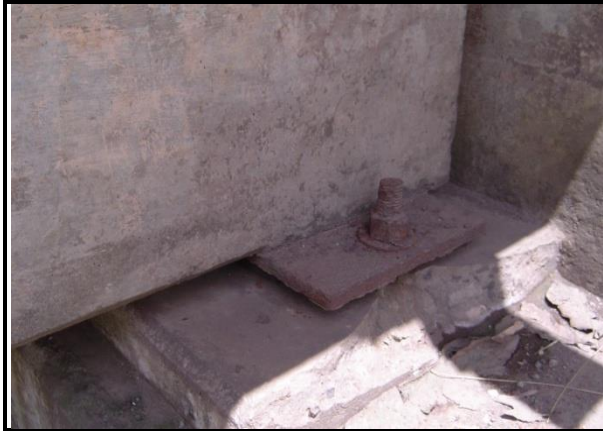
También este puente tiene problemas de corrosión y oxidación tanto en las barandas tipo flexbeam como en los pernos y platinas de los apoyos.

Figura 92. Corrosión y oxidación en los pernos y platina de los apoyos.

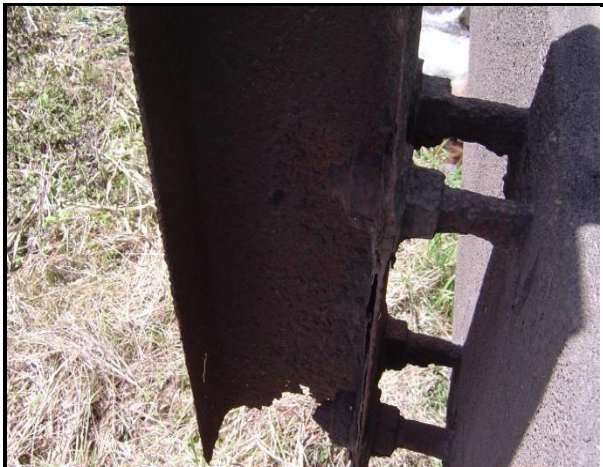
Figura 93. Corrosión y oxidación de las barandas.

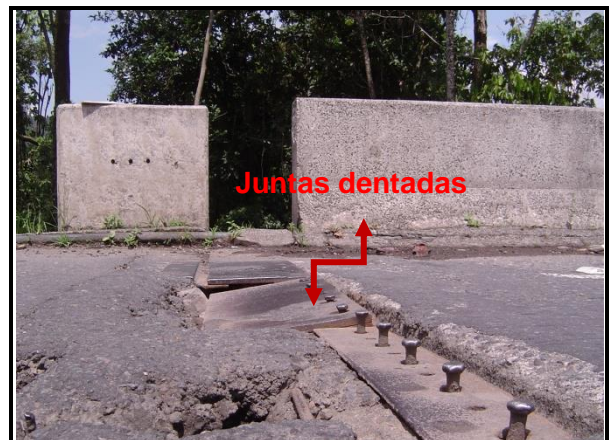
Obsérvese la exposición de los pernos de anclaje en las juntas de expansión de la figura 101, lo que representa un peligro para los usuarios, ya que se encuentran totalmente dañadas.

Figura 102. Deterioro de las juntas dentadas.

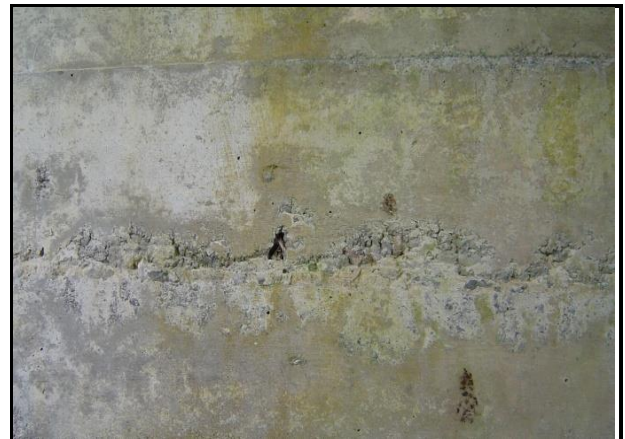
En la figura 105, se observan nidos de piedra, debidos en su mayor parte a la segregación del material grueso, de los agregados finos y la pasta de cemento. El colado inapropiado del concreto es causante de este tipo de problemas. A pesar de su poco grado de deterioro, es importante señalar la situación presentada con respecto a los de nidos de piedra.

Figura 105. Nidos de piedra presentes en la viga cabezal del bastión.

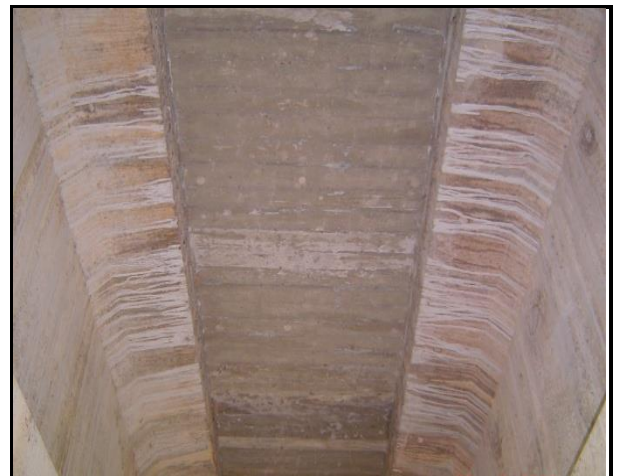
La figura 106 representa la eflorescencia en las vigas principales de concreto. Este efecto se evidencia a través de manchas blancas, las cuales indican la existencia de grietas profundas que penetran la losa. Gran parte de la superficie de las vigas evidencia este deterioro.

Figura 106. Eflorescencia en zonas de la viga principal.

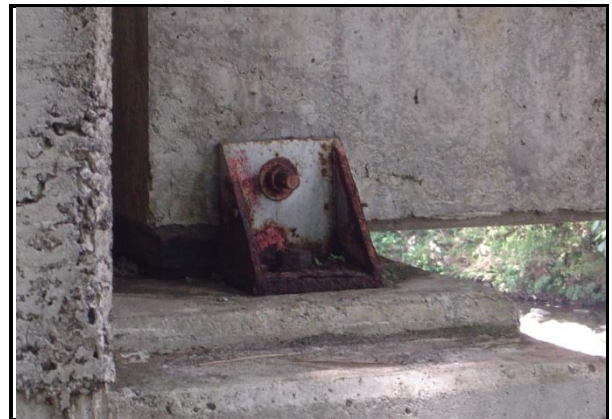
Igualmente, se presenta corrosión y oxidación de los pernos y placas de acero en los apoyos. En el caso de la figura 109 se observa únicamente el apoyo fijo, sin embargo se considera el mismo desgaste en todos los apoyos, ya que se encuentran expuestos a los mismos agentes climáticos.

Figura 109. Detalle de corrosión y oxidación en los apoyos.

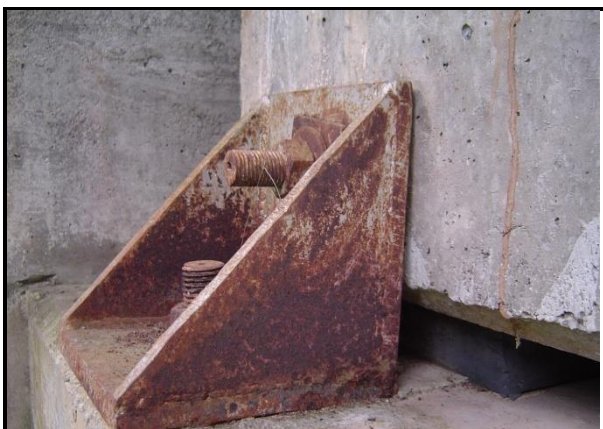
Sus vigas no presentan problemas de corrosión ni oxidación, caso contrario con los apoyos fijos, ya que los fenómenos climáticos son causantes del desgaste continuo de los pernos y platinas de acero, tal y como se observa en la figura 116.

Figura 116. Corrosión y oxidación en los apoyos.

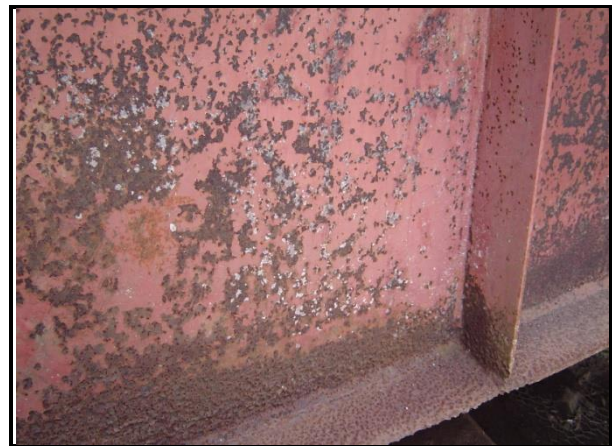
Entre los daños o problemas encontrados en la visita efectuada al puente sobre el Río Sarapiquí, de forma general se tiene el deterioro en los elementos de acero, esto por la falta de mantenimiento (pintura), ya que la corrosión y oxidación generan, tanto desgaste, como la disminución en el área de los elementos. En la figura 123, se ve la falta de pintura de las vigas principales, igualmente, en la figura 124, se observan el desgaste y la pérdida de la sección.

Figura 124. Representación de la corrosión y oxidación en la viga principal de acero.

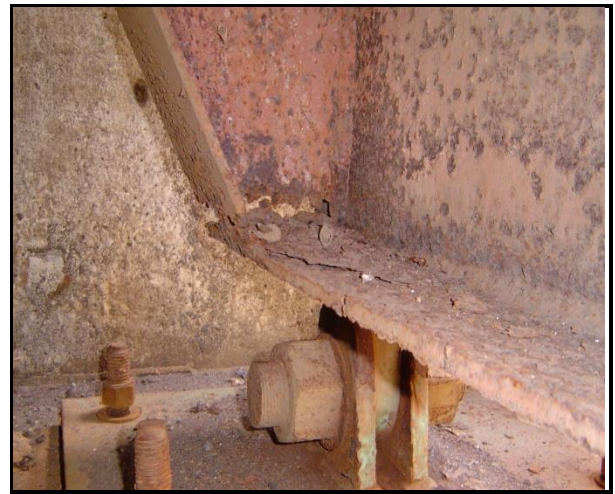
Figura 126. Corrosión y oxidación en pernos y placas de los apoyos.

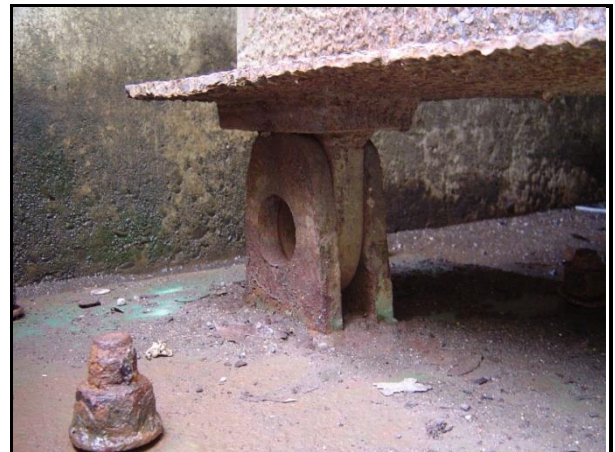
Figura 127. Ausencia del perno principal que une la viga con la placa.

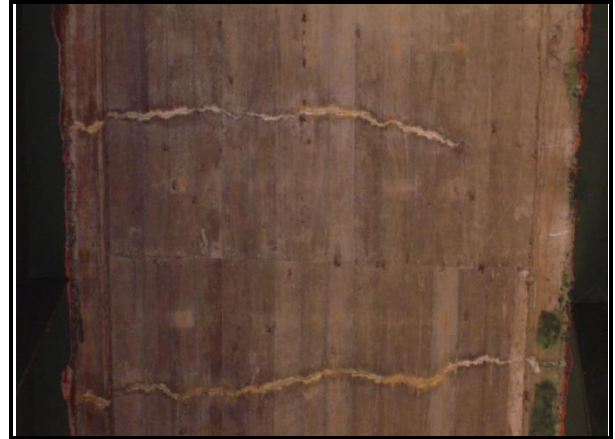
Figura 130. Vista inferior de la losa, con problemas de grietas y eflorescencia

Por medio de la inspección de la losa en su parte inferior, se encontraron grietas considerables, las cuales son profundas por el hecho de evidenciar eflorescencia a su alrededor.

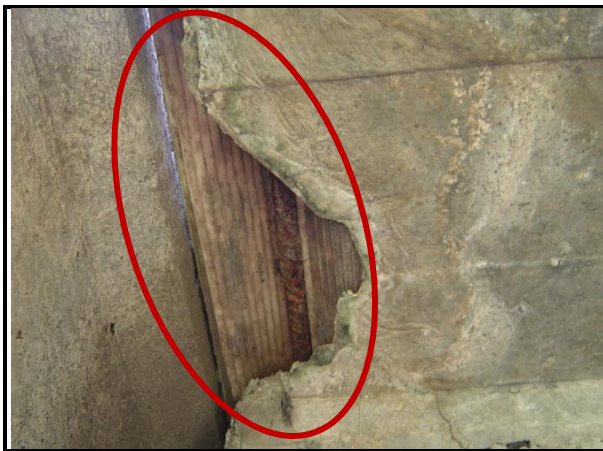
Figura 129. Acero expuesto y pérdida de condición normal de la junta.

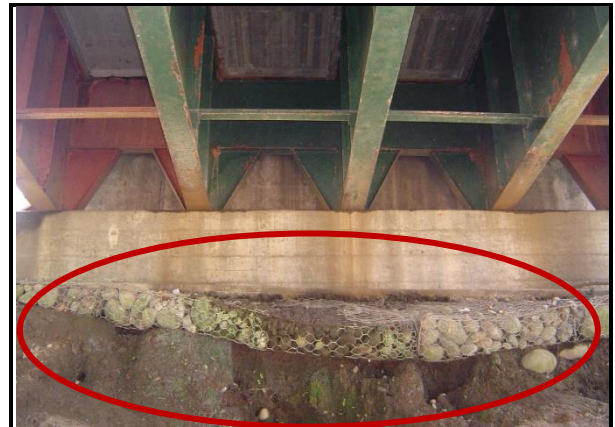
Figura 131. Socavación en el talud del bastión No.1.

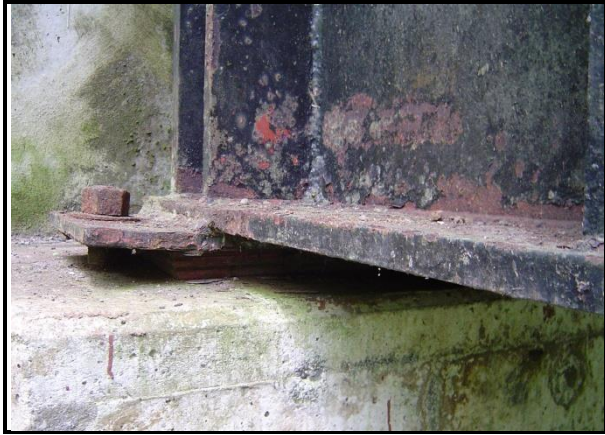
Durante la inspección realizada se detectaron daños de mantenimiento en sus vigas y apoyos, donde los elementos se encontraban afectados por las condiciones severas de humedad presentes en la zona, lo que provoca que la oxidación y corrosión se desarrolle a través de las secciones de acero, del modo como se observa en las figuras 135 y 136 .

Figura 135. Corrosión y oxidación en los apoyos fijos.

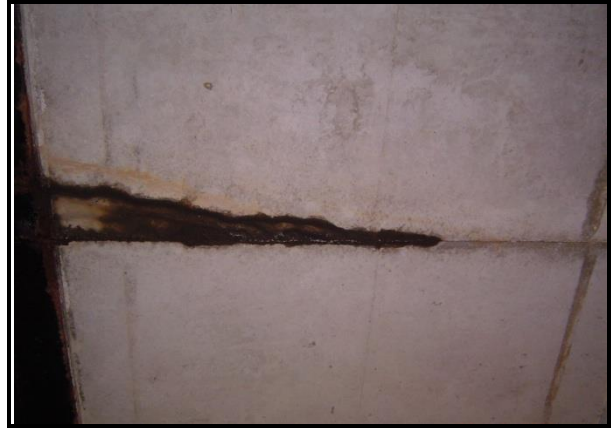
Figura 137. Filtración de a través de la losa.

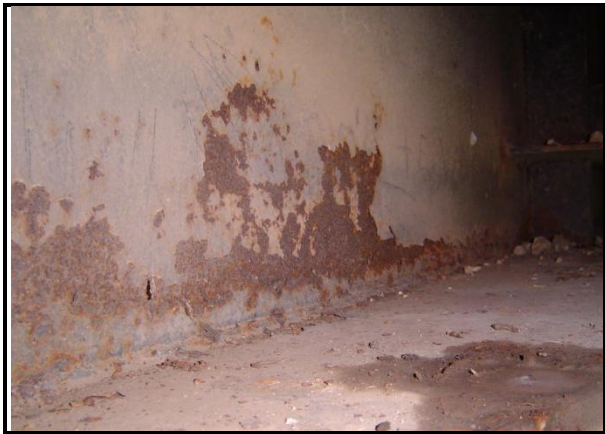
Figura 136. Corrosión-oxidación y falta de mantenimiento en las vigas principales, específicamente las vigas laterales.

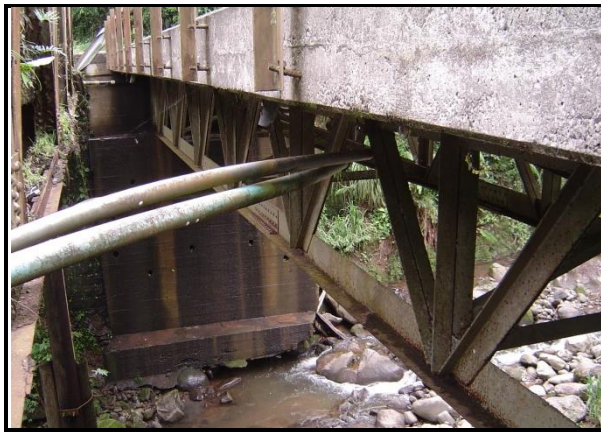
Figura 140. Desgaste de las cerchas.

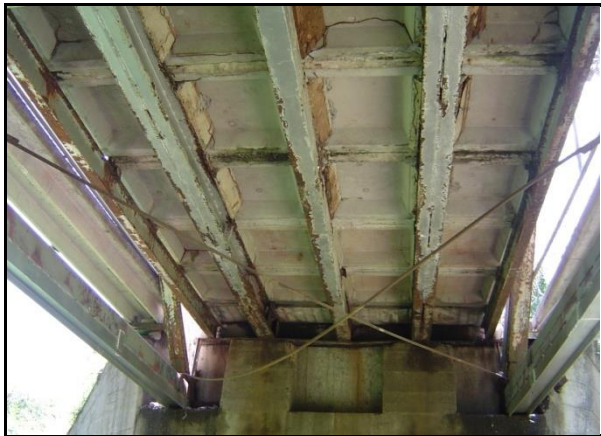
Figura 146. Detalle de la corrosión y oxidación de las vigas.

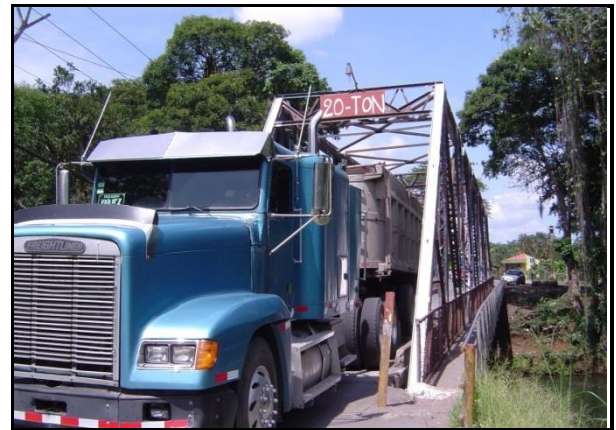
Figura 148. Irrespeto a la restricción de carga.

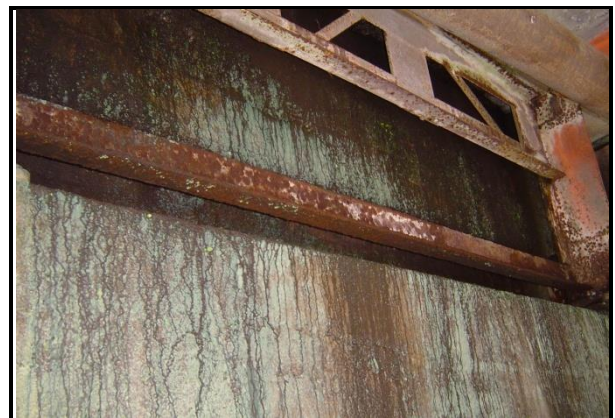
Figura 152. Filtración de agua a través de las juntas.

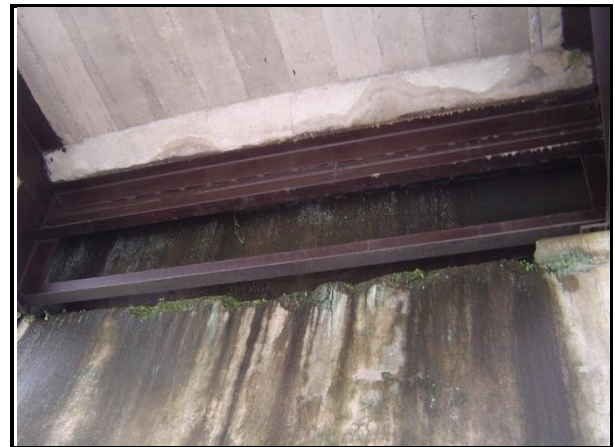
Figura 156. Filtración de agua a través de las juntas.

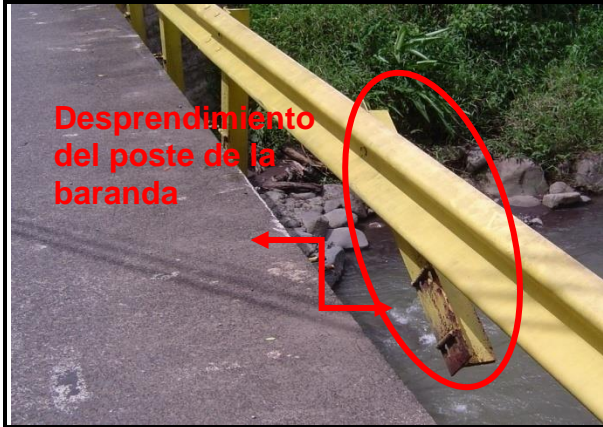
Figura 157. Deformación de la baranda tipo flexbeam.

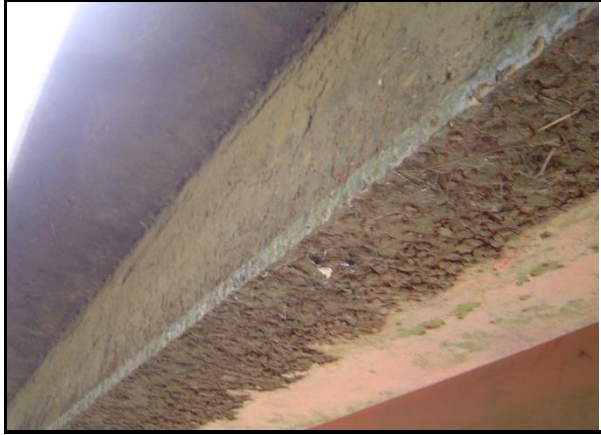
Figura 160. Vigas laterales de acero con oxidación-corrosión.

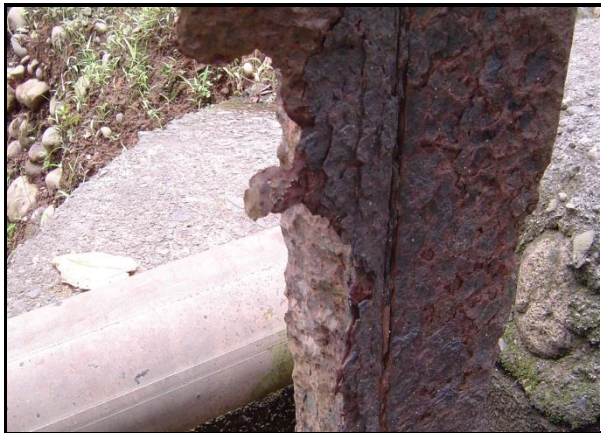
Figura 161. Pérdida de sección en los postes de la baranda.

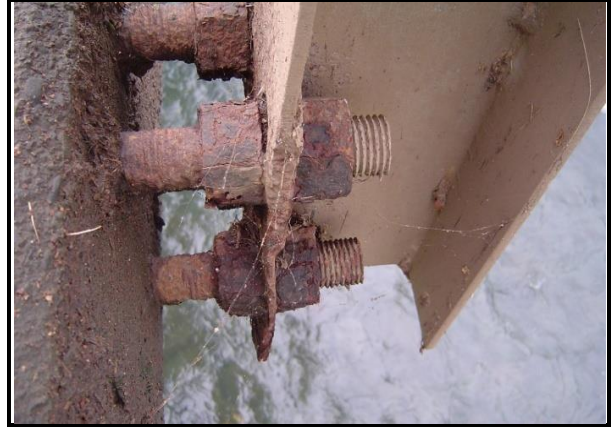
Figura 164. Corrosión y oxidación de las barandas tipo flexbeam.

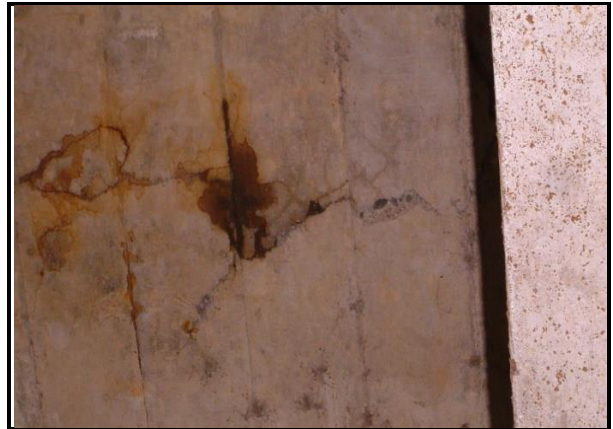
Figura 165. Detalle de grietas en la losa, así como la filtración de agua.

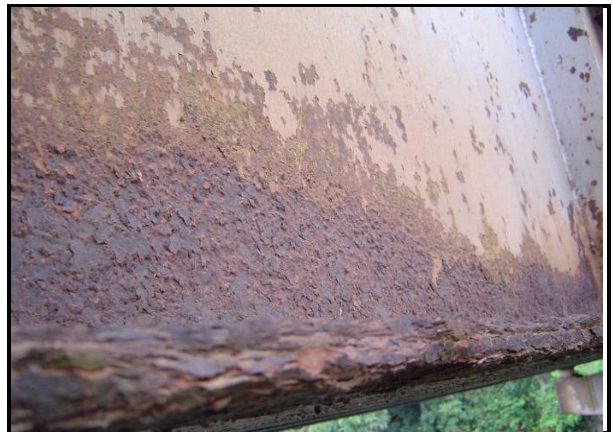
Figura 166. Corrosión y oxidación en las vigas principales.

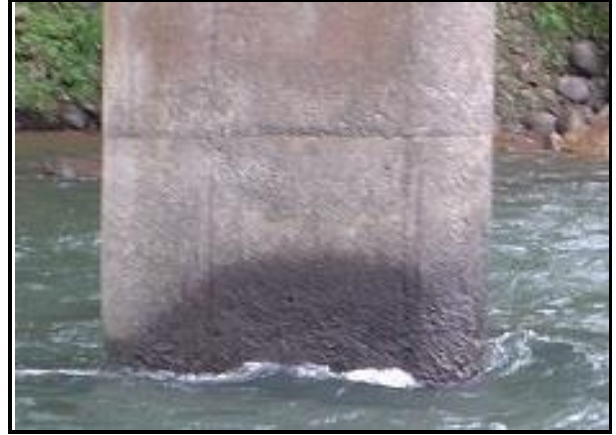
Figura 169. Desgaste del cuerpo de la pila, provocado por la acción del agua.
