# Diagnóstico de vías de la red vial pavimentada del cantón de Alajuela como parte de un sistema de gestión de pavimentos

# Abstract

This work consists of diagnostic of the service condition of three roads of Alajuela as part of a pavement management system.

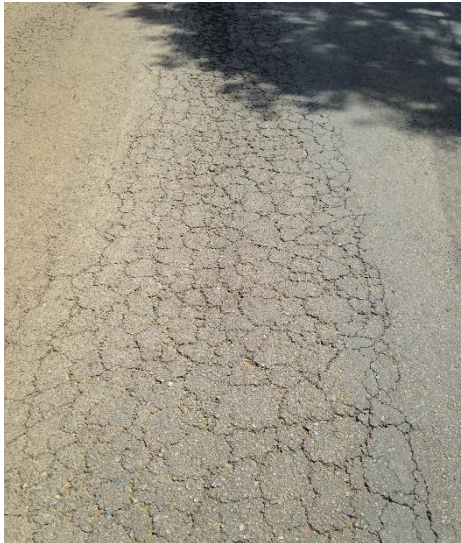
**Figura 3.** Cuero de lagarto de alta severidad.

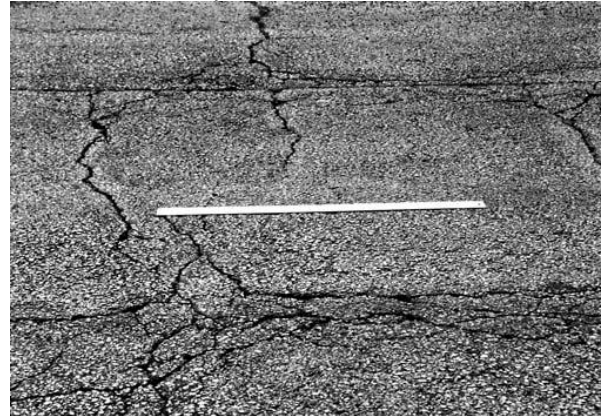
**Figura 4.** Grieta en bloque de baja severidad.

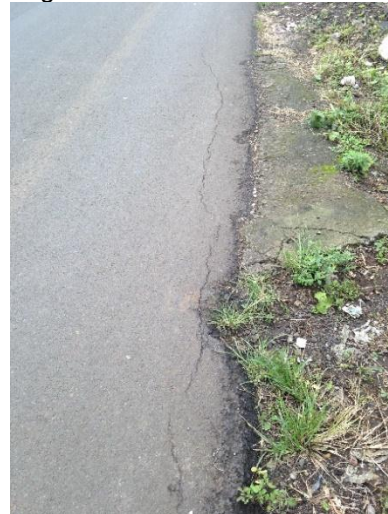
Se produce por una deficiente compactación del borde, un debilitamiento de las capas inferiores, carencia de soporte lateral, drenajes insuficientes y la presencia de arenas angulosas sueltas.

**Figura 5.** Grieta de borde de baja severidad.  
**Fuente:** Elaboración propia del autor.

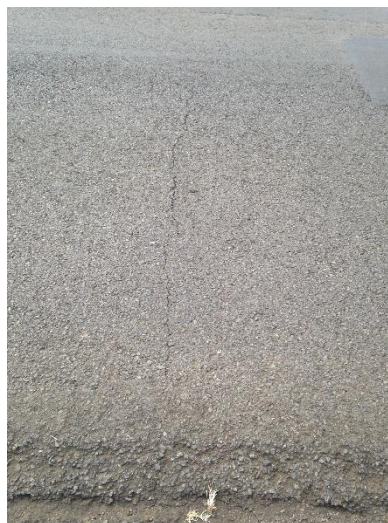
**Figura 7.** Grieta transversal de baja severidad.  
**Fuente:** Elaboración propia del autor.

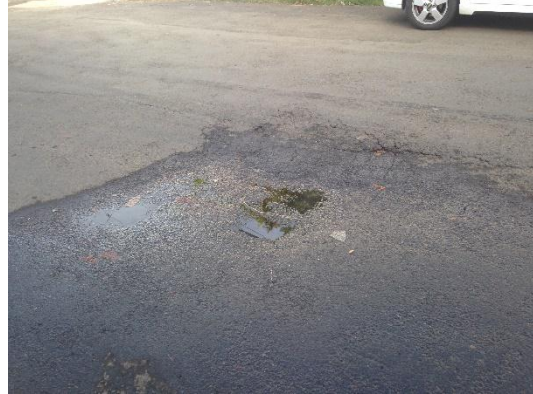
Es causada por asentamientos en la sub-rasante, un sistema de drenaje deficiente o un proceso constructivo defectuoso.

**Figura 11.** Depresión de severidad alta.  
**Fuente:** Elaboración propia del autor.

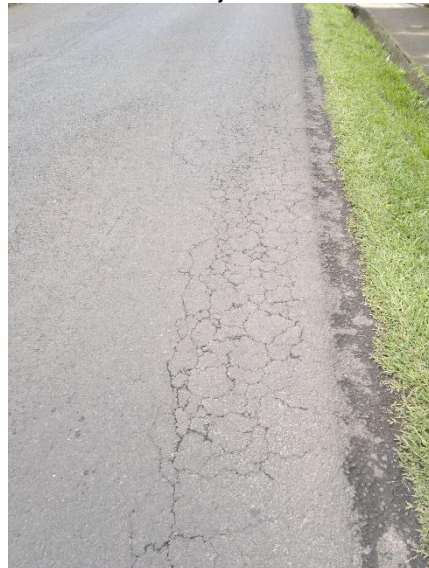
Las roderas son causadas por la deformación de alguna de las capas de la estructura de pavimento, incluyendo la sub-rasante. Se asocian a una mala compactación de las capas durante el proceso constructivo, lo que provoca un exceso de vacíos que, con la repetición de las cargas de tránsito, provoca una consolidación de la capa. También se dan cuando hay un exceso de ligante asfáltico y materiales con baja resistencia al cortante.

**Figura 12.** Ahuellamiento de severidad baja.  
**Fuente:** Elaboración propia del autor.

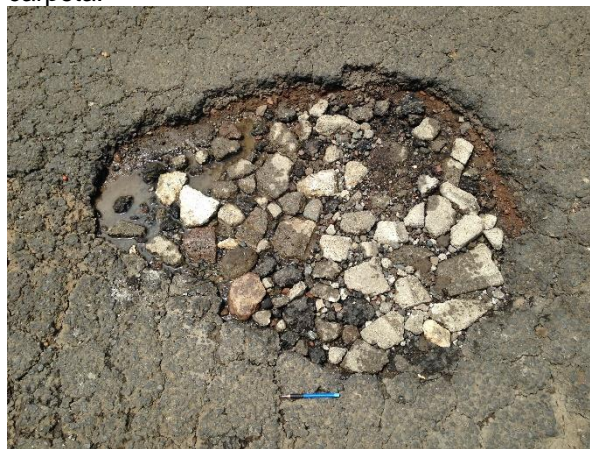
Este desprendimiento puede deberse a la pérdida de ligante en los agregados, asfaltos rígidos o envejecidos, la carencia de cohesión en la mezcla, defectos constructivos, cueros de lagarto severos o a un sistema de drenaje deficiente, lo que provoca que el agua quede retenida en zonas con fisuras y hundimientos. También la acción abrasiva del flujo vehicular favorece la desintegración y remoción de la carpeta.

**Figura 15.** Bache de severidad alta.  
**Fuente:** Elaboración propia del autor.

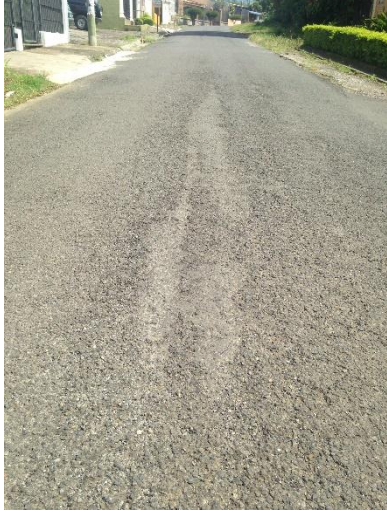
Se genera principalmente por insuficiente ligante en la mezcla, agregados sucios y con una gran absorción. El desprendimiento puede ser originado también en un proceso de descubrimiento por pérdida de adherencia entre el agregado y el asfalto, cuando actúan agentes agresivos tales como solventes y otros derivados del petróleo, e inclusive la acción del agua (pluvial). (Coronado, 2000)

**Figura 16.** Peladura por intemperismo de severidad alta.  
**Fuente:** Elaboración propia del autor.

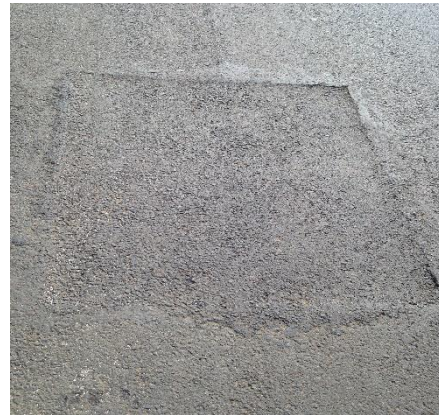
**Figura 19.** Bache de severidad baja.  
**Fuente:** Elaboración propia del autor.

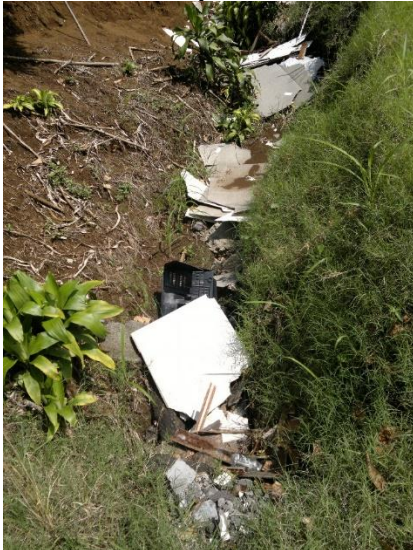
- Caños, cunetas y alcantarillas obstruidas con sedimentos y basura.

**Figura 38.** Cunetas naturales obstruidas en Calle Conector Rosales-Cootaxa.

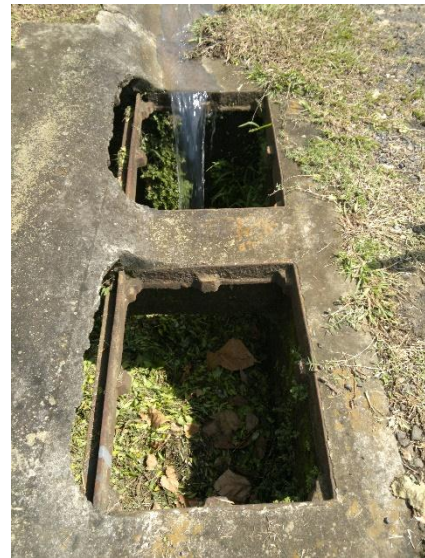
- Tragantes sin rejillas y cajas de registro sin tapa permiten que se filtren objetos que obstaculizan el paso del agua y hacen que ésta fluya por la carretera o se filtre por los lados del pavimento.

**Figura 39.** Tragantes sin rejillas en Calle Conector Rosales-Cootaxa.

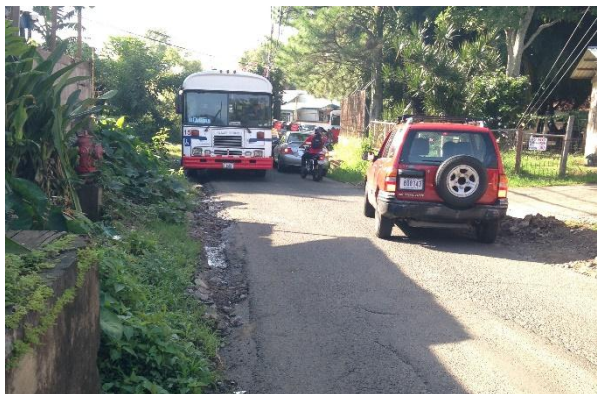
- La calzada está señalizada sólo en unos tramos cortos. Además, existen tramos que no tienen acera.
- Anchos de calzada que permiten el paso de vehículos en un solo sentido.

**Figura 41.** Ancho de calzada en Calle Primaria El Pasito.

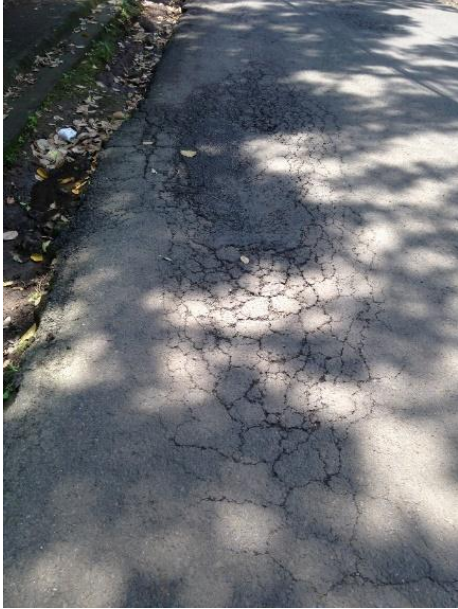
Cuero de lagarto de alta severidad.

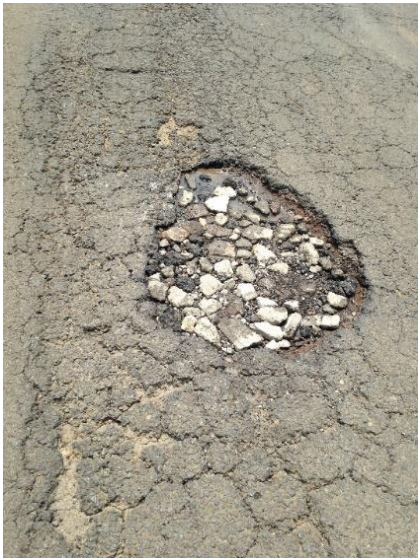
Bache de alta severidad.

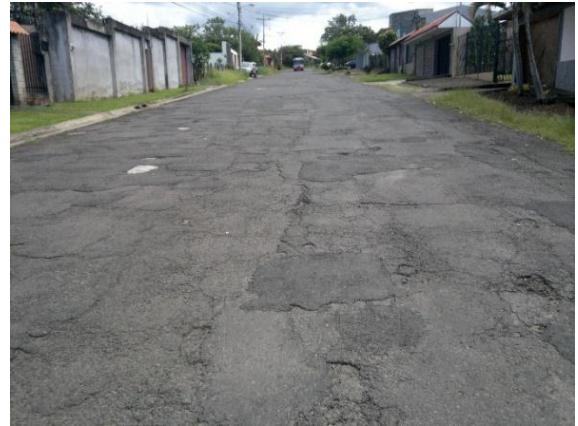
Parches de alta severidad.

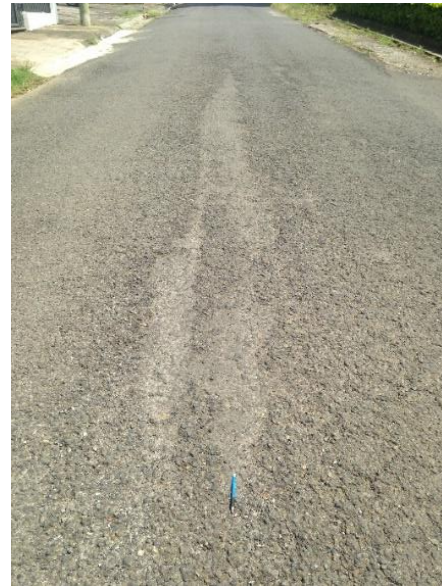
Peladura de alta severidad.
