**INSTITUTO TECNOLOGICO DE COSTA RICA
VICERRECTORIA DE INVESTIGACION Y EXTENSION
DIRECCION DE PROYECTOS**

INFORME FINAL DE PROYECTO

**Estudio de corrosividad atmosférica en el Volcán
Turrialba.**

Código 5402 1490

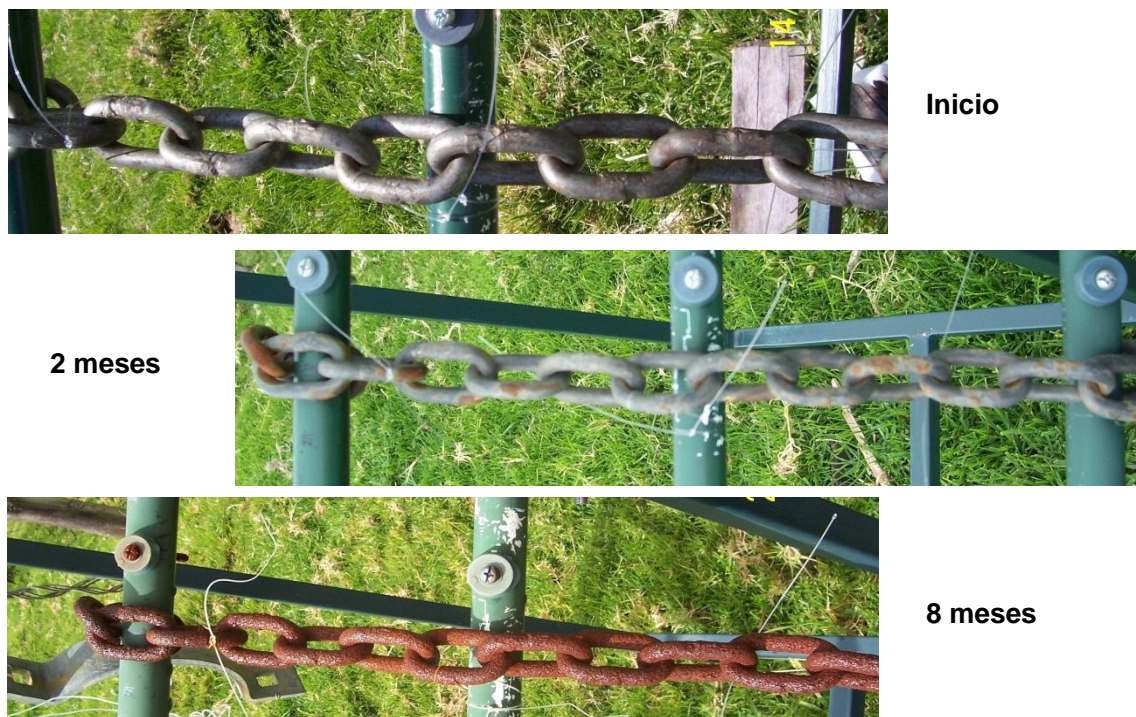
La figura 10 corresponde a una cadena de acero galvanizado, se observa en inicio, deterioro de recubrimiento y posteriormente corrosión en material base.

Figura 10: Cadenas de acero galvaniza, al inicio, después de 2 y 8 meses de exposición a 3 Km del cráter del volcán Turrialba.

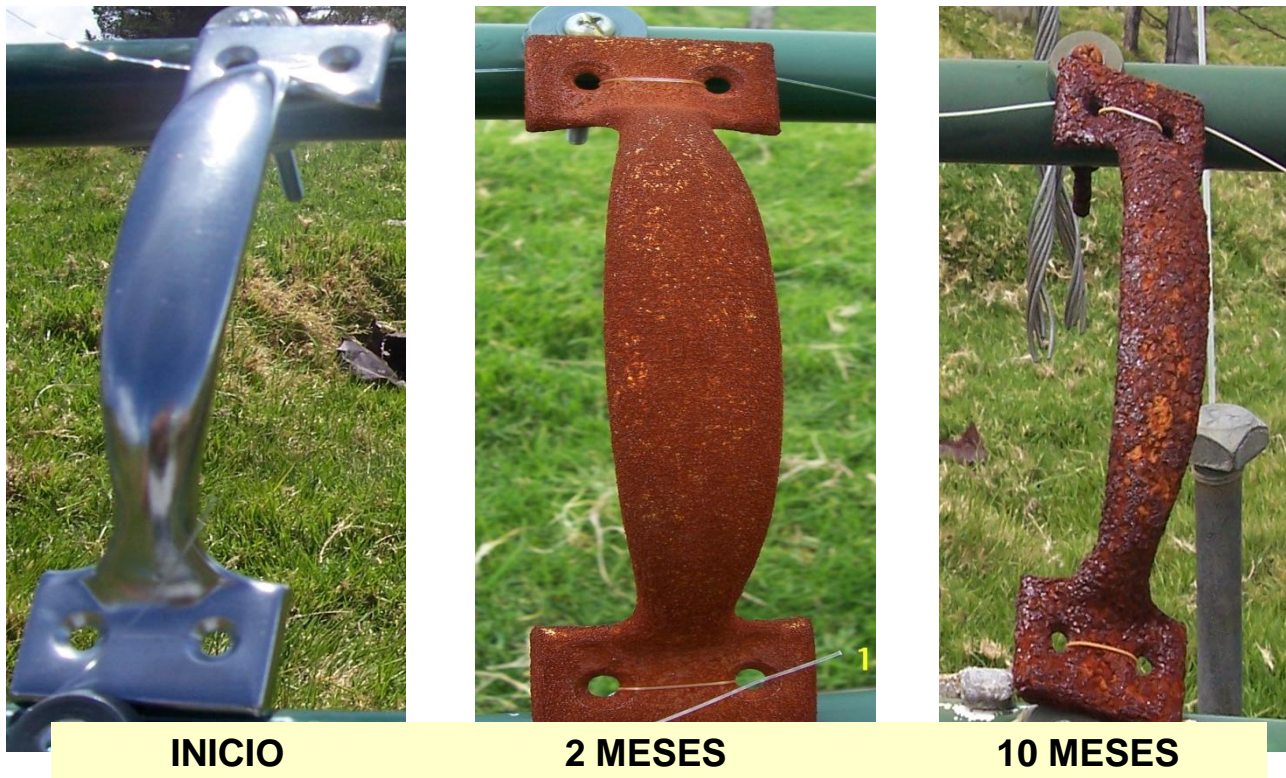
La figura 11 corresponde a una agarradera de acero recubierta con un cromado electrolítico.

Figura 11: Agarradera de acero con recubrimiento decorativo de cromado electrolítico antes y después de 2 y 10 meses de exposición a 3 Km del cráter del volcán Turrialba.

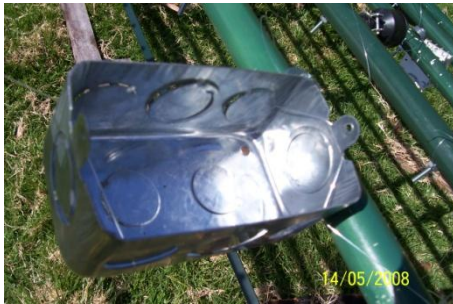
La figura 12 corresponde a una caja de acero galvanizado de empotrar.

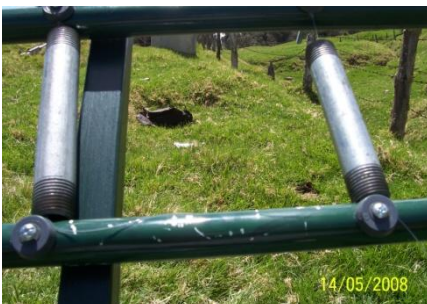
La figura 13 corresponde a un tubo de acero galvanizado electrolítico, con una rosca en cada extremo.

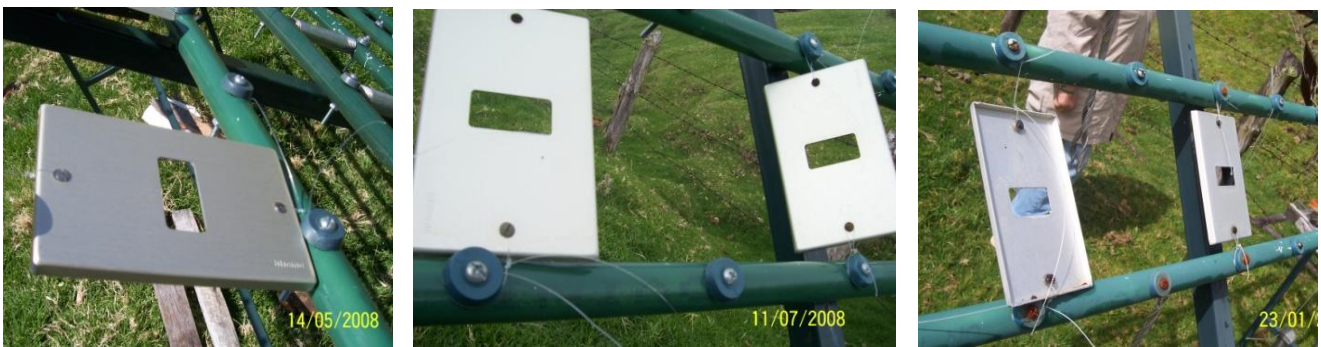
La figura 14 corresponde a tapas de aluminio.

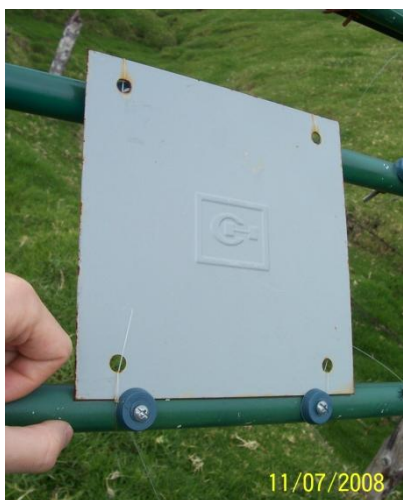
La figura 15 corresponde a una lámina de acero pintada en seco, utilizada como tapas en las cajas de interruptores (breakers).

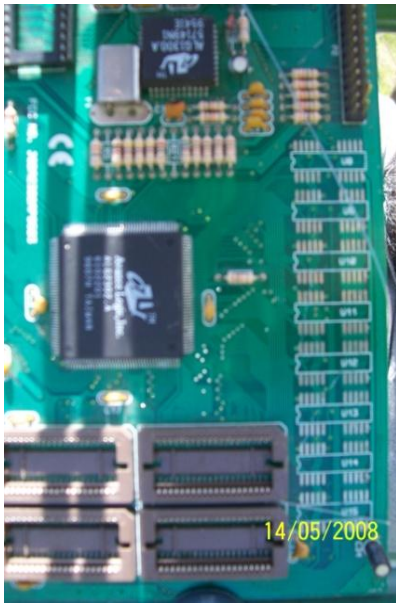
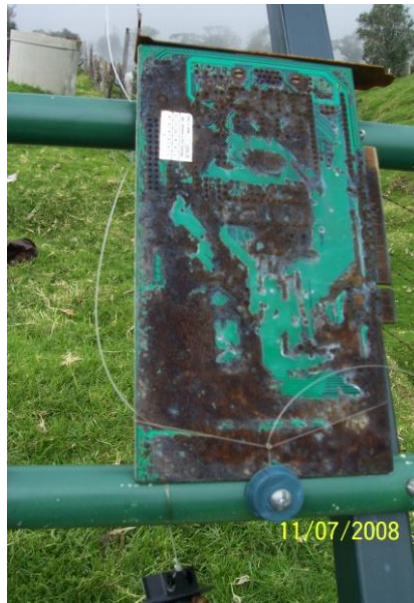
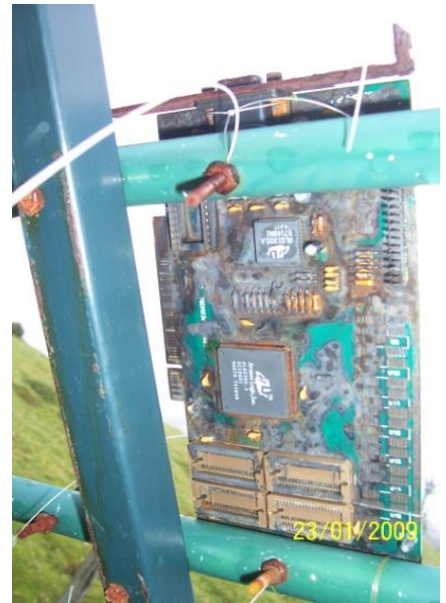
Es evidente el elevado deterioro que sufre la tarjeta, sobre todo en todas las conexiones que son de cobre. Este efecto sobre el cobre es muy pronunciado en este tipo de ambientes volcánicos. Además, después de los 8 meses se observa el deterioro en otros dispositivos.

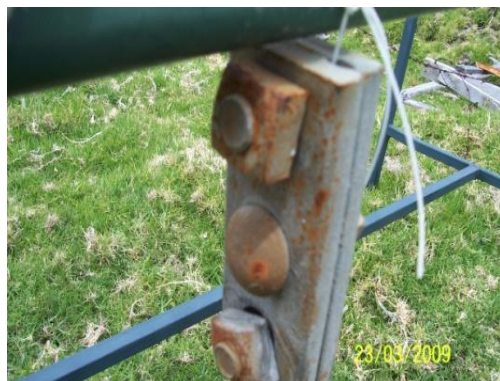
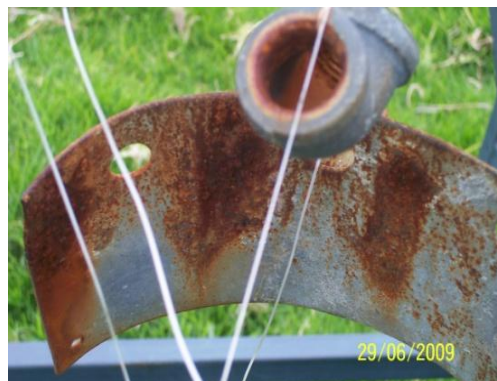
Figura 17: Piezas del ICE zincadas electrolíticamente después de 8 meses de exposición a 3 Km del cráter del volcán Turrialba.

Se puede apreciar de la figura 17 que el zincado electrolítico genera un espesor de recubrimiento que se deteriora en el ambiente del volcán Turrialba.

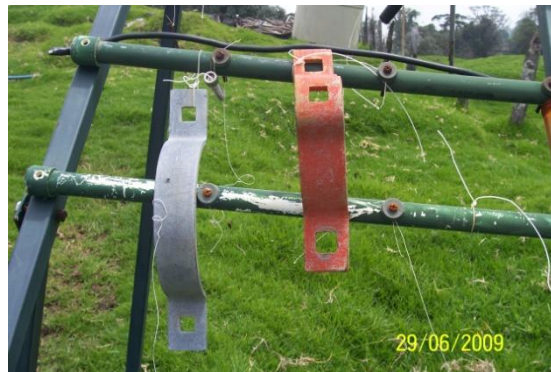
Figura 18: Piezas del ICE galvanizadas por inmersión, después de 8 meses de exposición a 3 Km del cráter del volcán Turrialba.

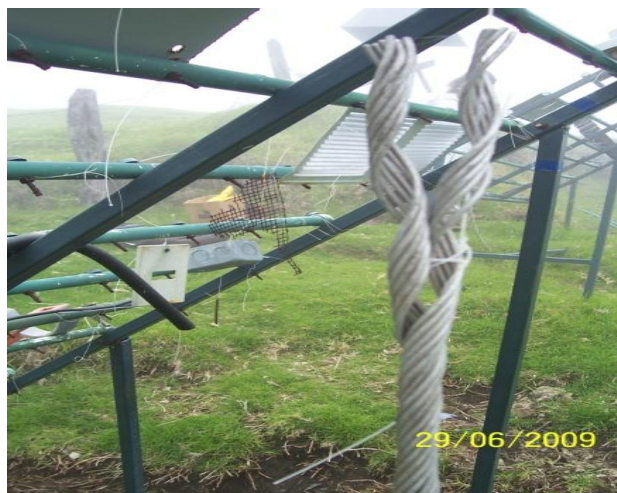
En la figura 19 se muestra cable de aluminio, material que suministro el ICE, para ser estudiado en el proyecto.

Figura 19: Cables de aluminio, después de 8 meses de exposición a 3 Km del cráter del volcán Turrialba.

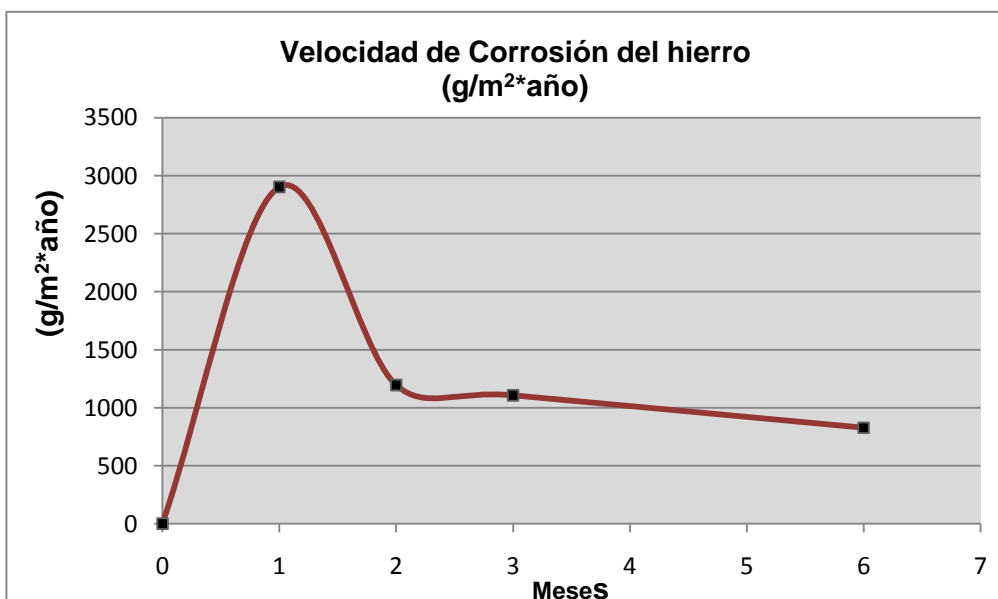
Figura 27: Cinética de corrosión para el acero bajo carbono, a 3 Km del cráter del volcán Turrialba. Período del estudio un año.

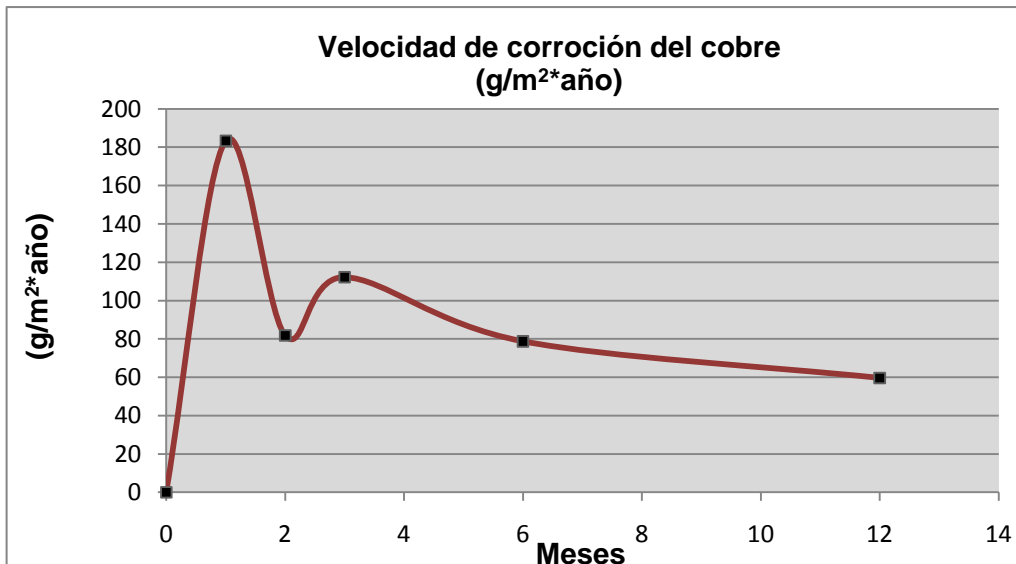
Figura 29: Cinética de corrosión para el cobre, a 3 Km del cráter del volcán Turrialba. Período del estudio un año.

Al igual que para el acero, para el cobre la velocidad de corrosión en las inmediaciones del volcán Turrialba es muy elevada, siendo mayor a C5 en todo el período de estudio.

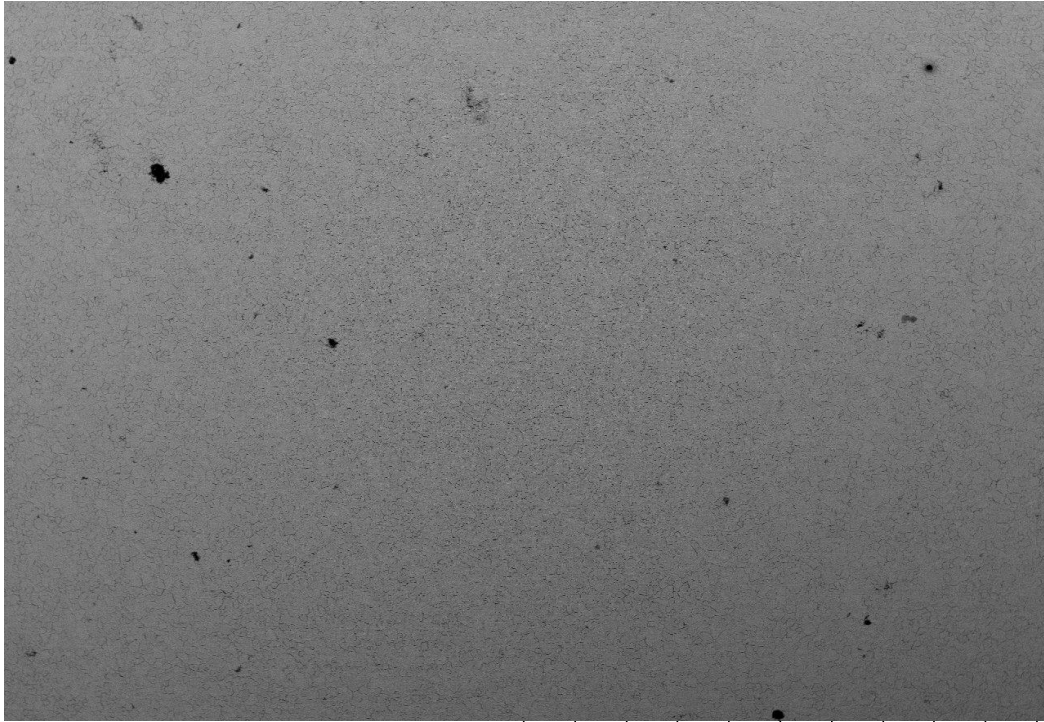
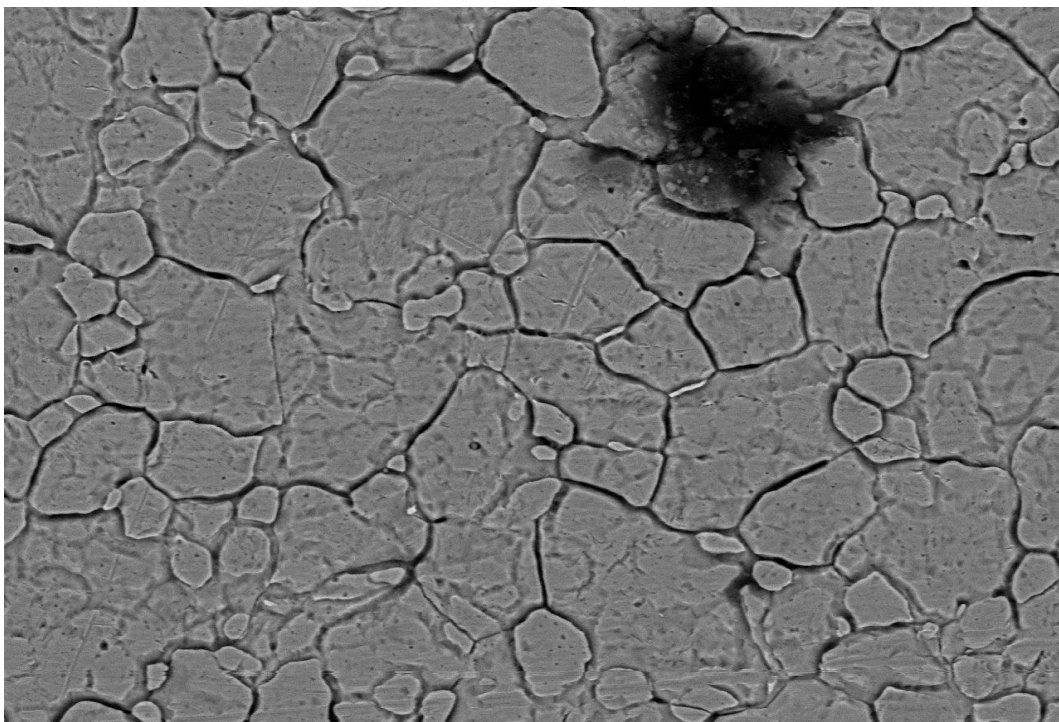
Foto 17, Acero inoxidable después de un mes de exposición (100x)

Foto 18, Acero inoxidable después de un mes de exposición (2000x)

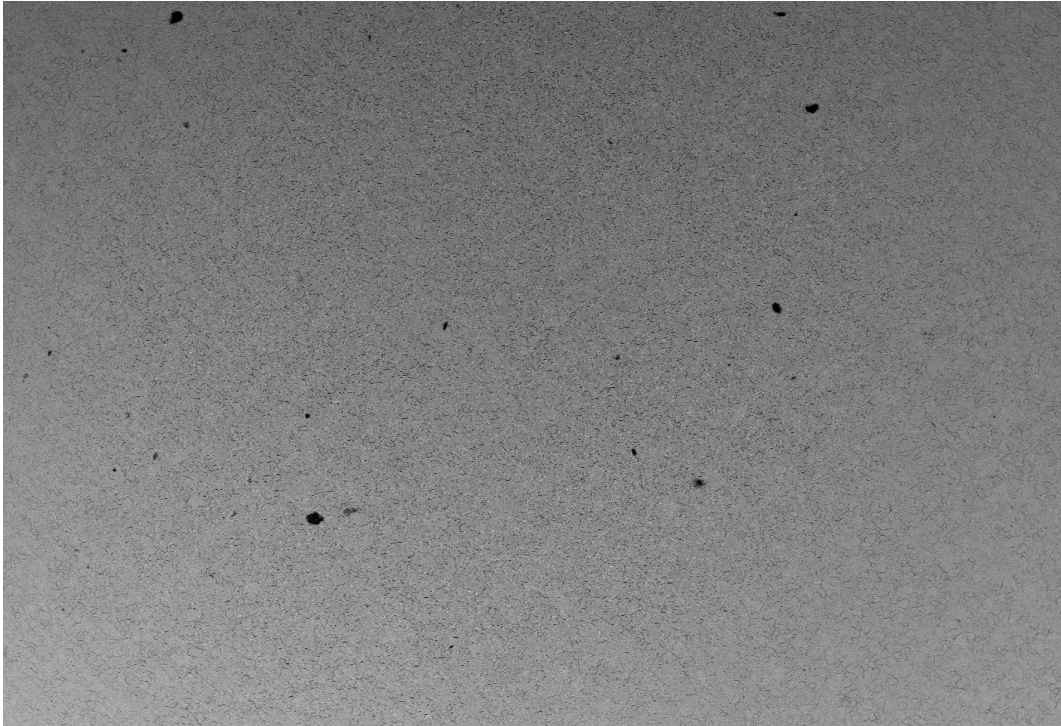
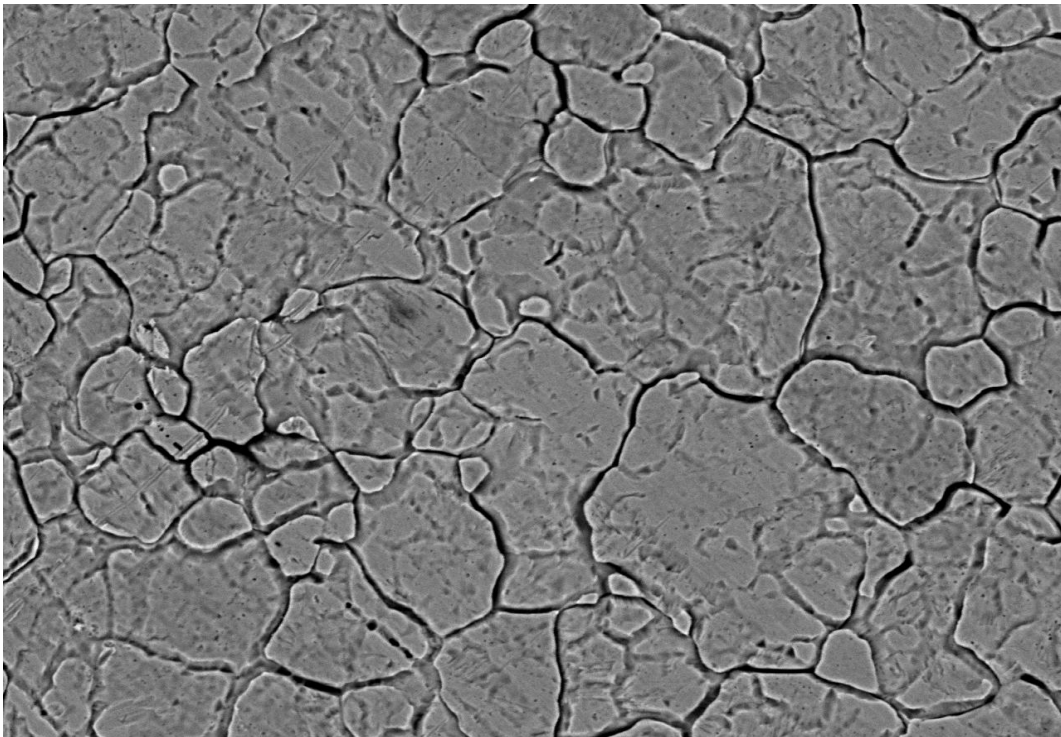
En acero Inoxidable Austenítico (Fotos: 17-20) se observa el desarrollo de corrosión intergranular, con presencia de unas picaduras en lugares donde existen algún tipo de inclusiones, las cuales favorecen la formación de micro pilas galvánicas, provocando picaduras en ambiente de Humedad Relativa mayor de 80 %, y presencia de los contaminantes, sobre todo los sulfatos, en caso de ambiente Volcánico.

Foto 19, Acero inoxidable después de doce meses de exposición (100x)
